Valoración radiográfica de la prótesis de cadera: tipos, parámetros radiográficos de colocación y complicaciones

Objetivo docente

Revisión del tema

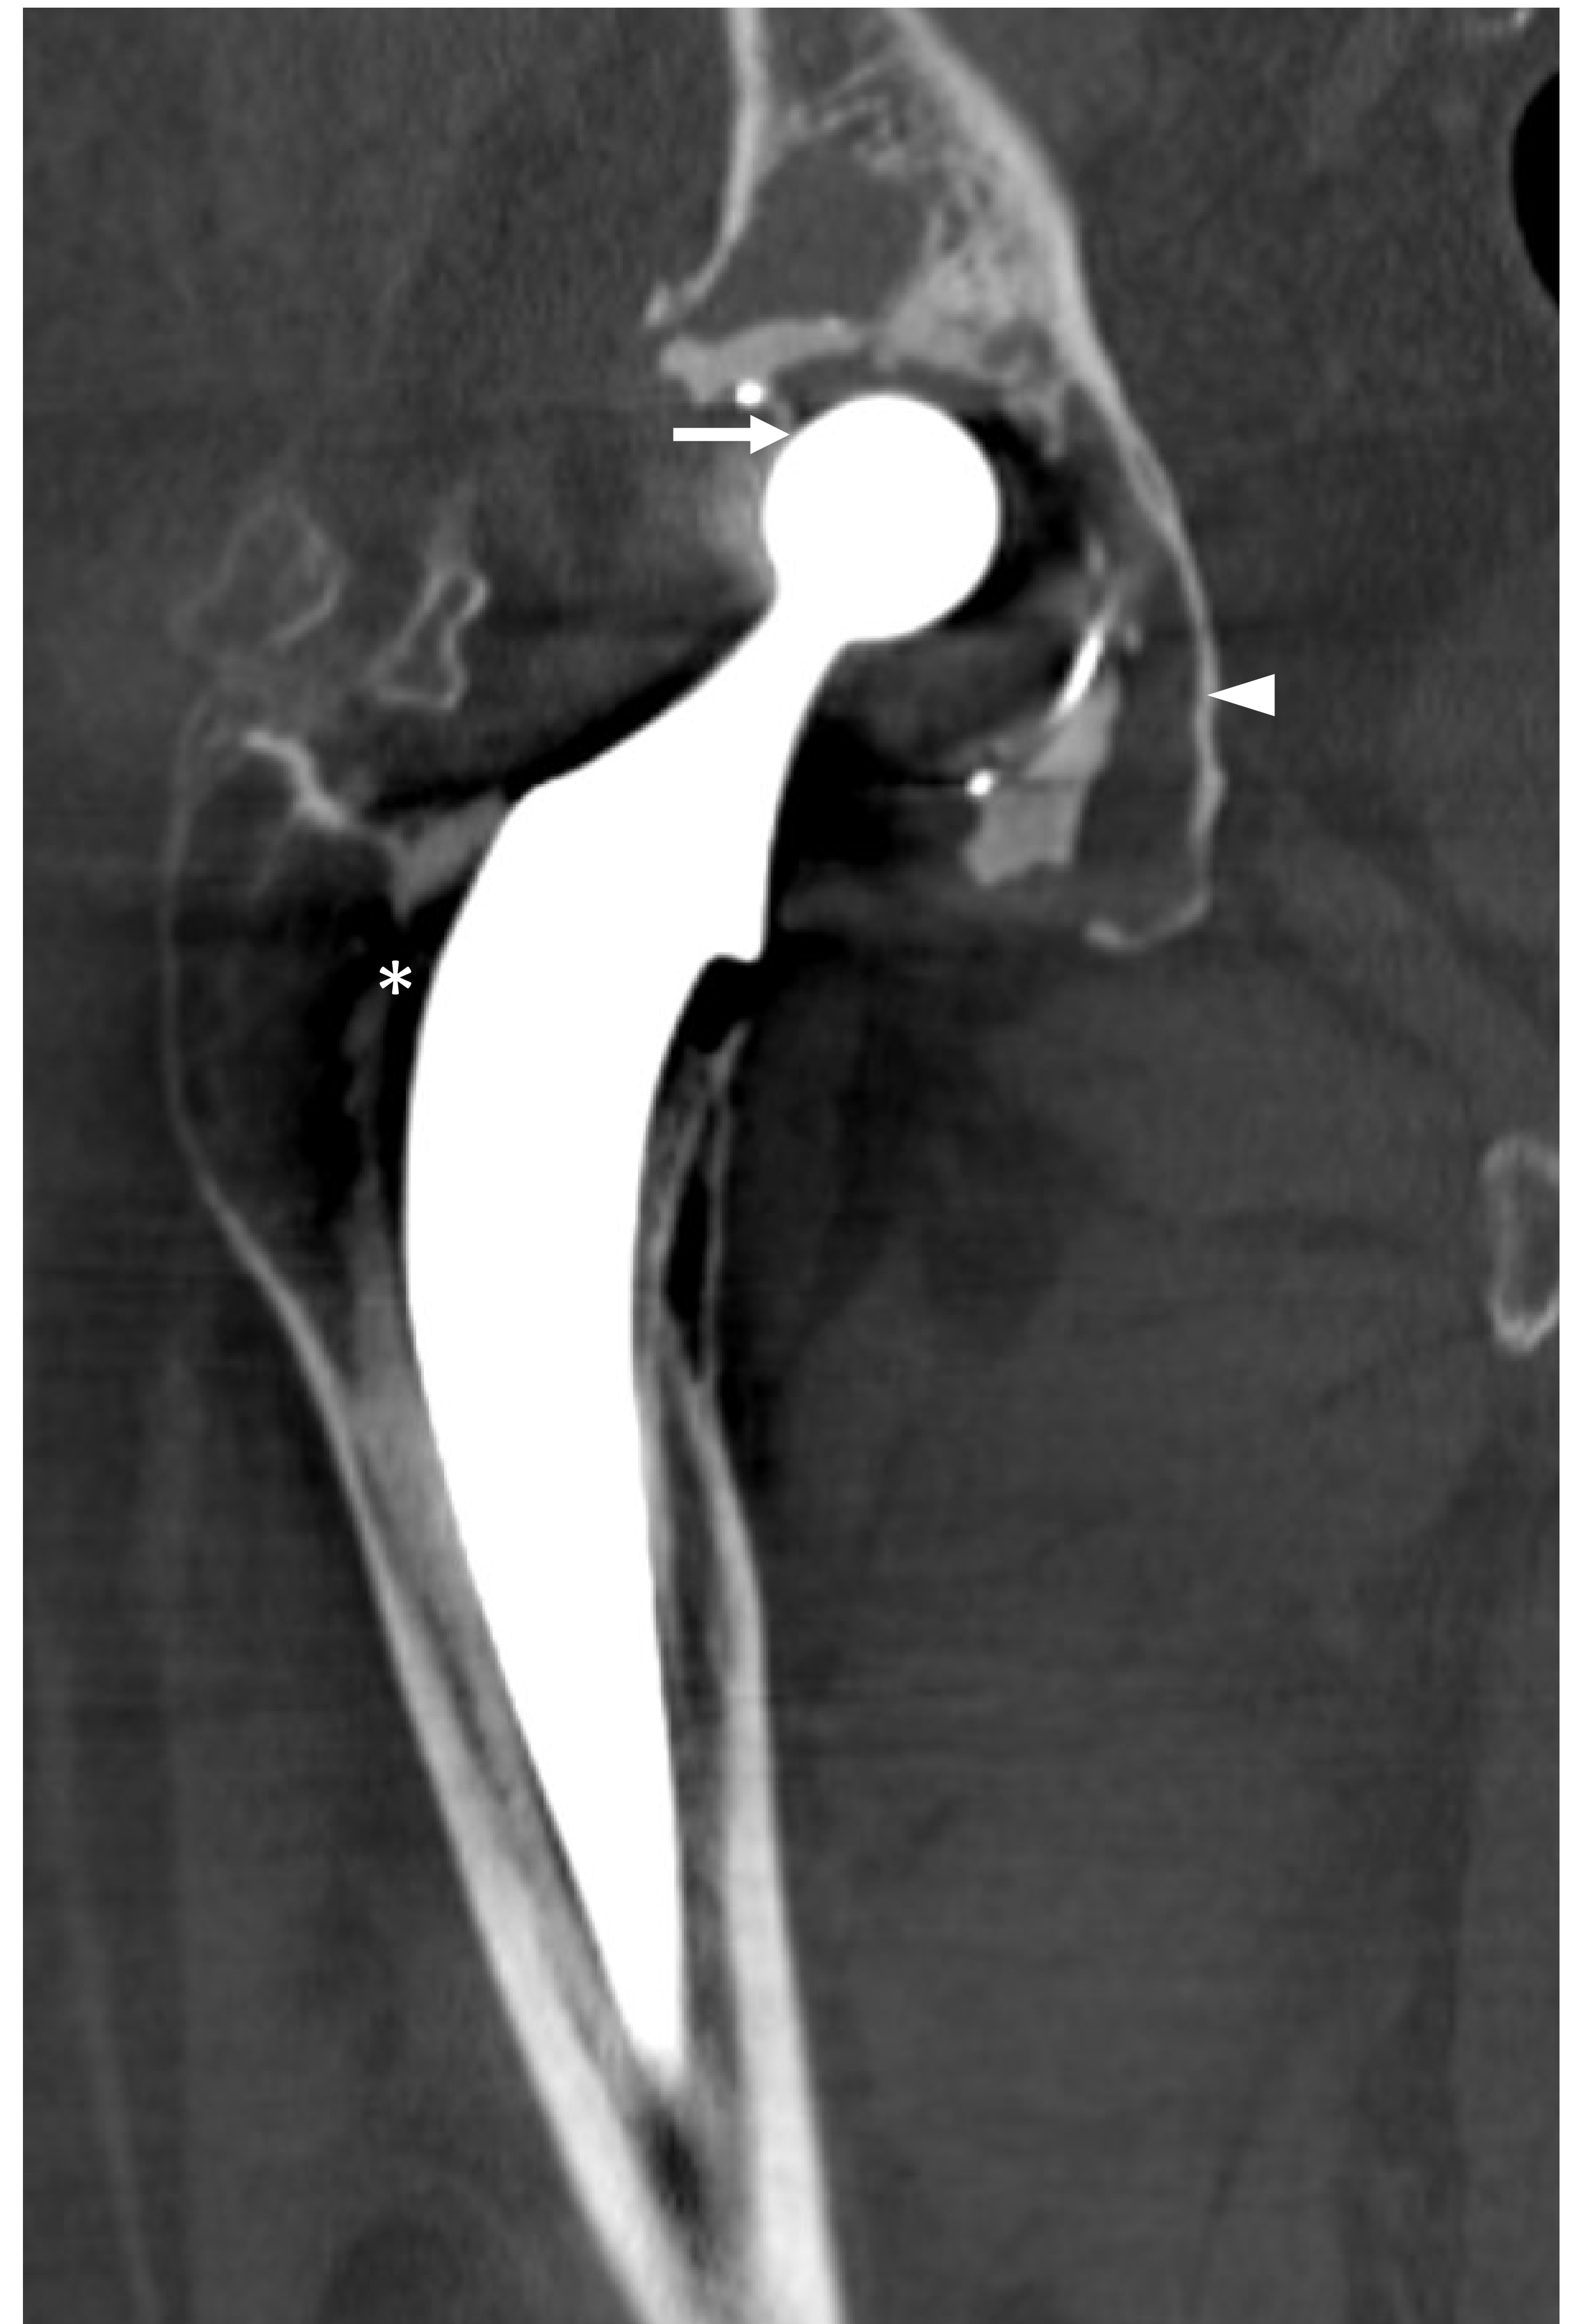
Fig 26. Enfermedad por partículas. Posición excéntrica de la cabeza de la prótesis femoral sugestivo de desgaste de polietileno (flecha) que se asocia a osteólisis acetabular en la interfase cemento-hueso (punta de flecha) y osteólisis en el vástago proximal (asteriscos).

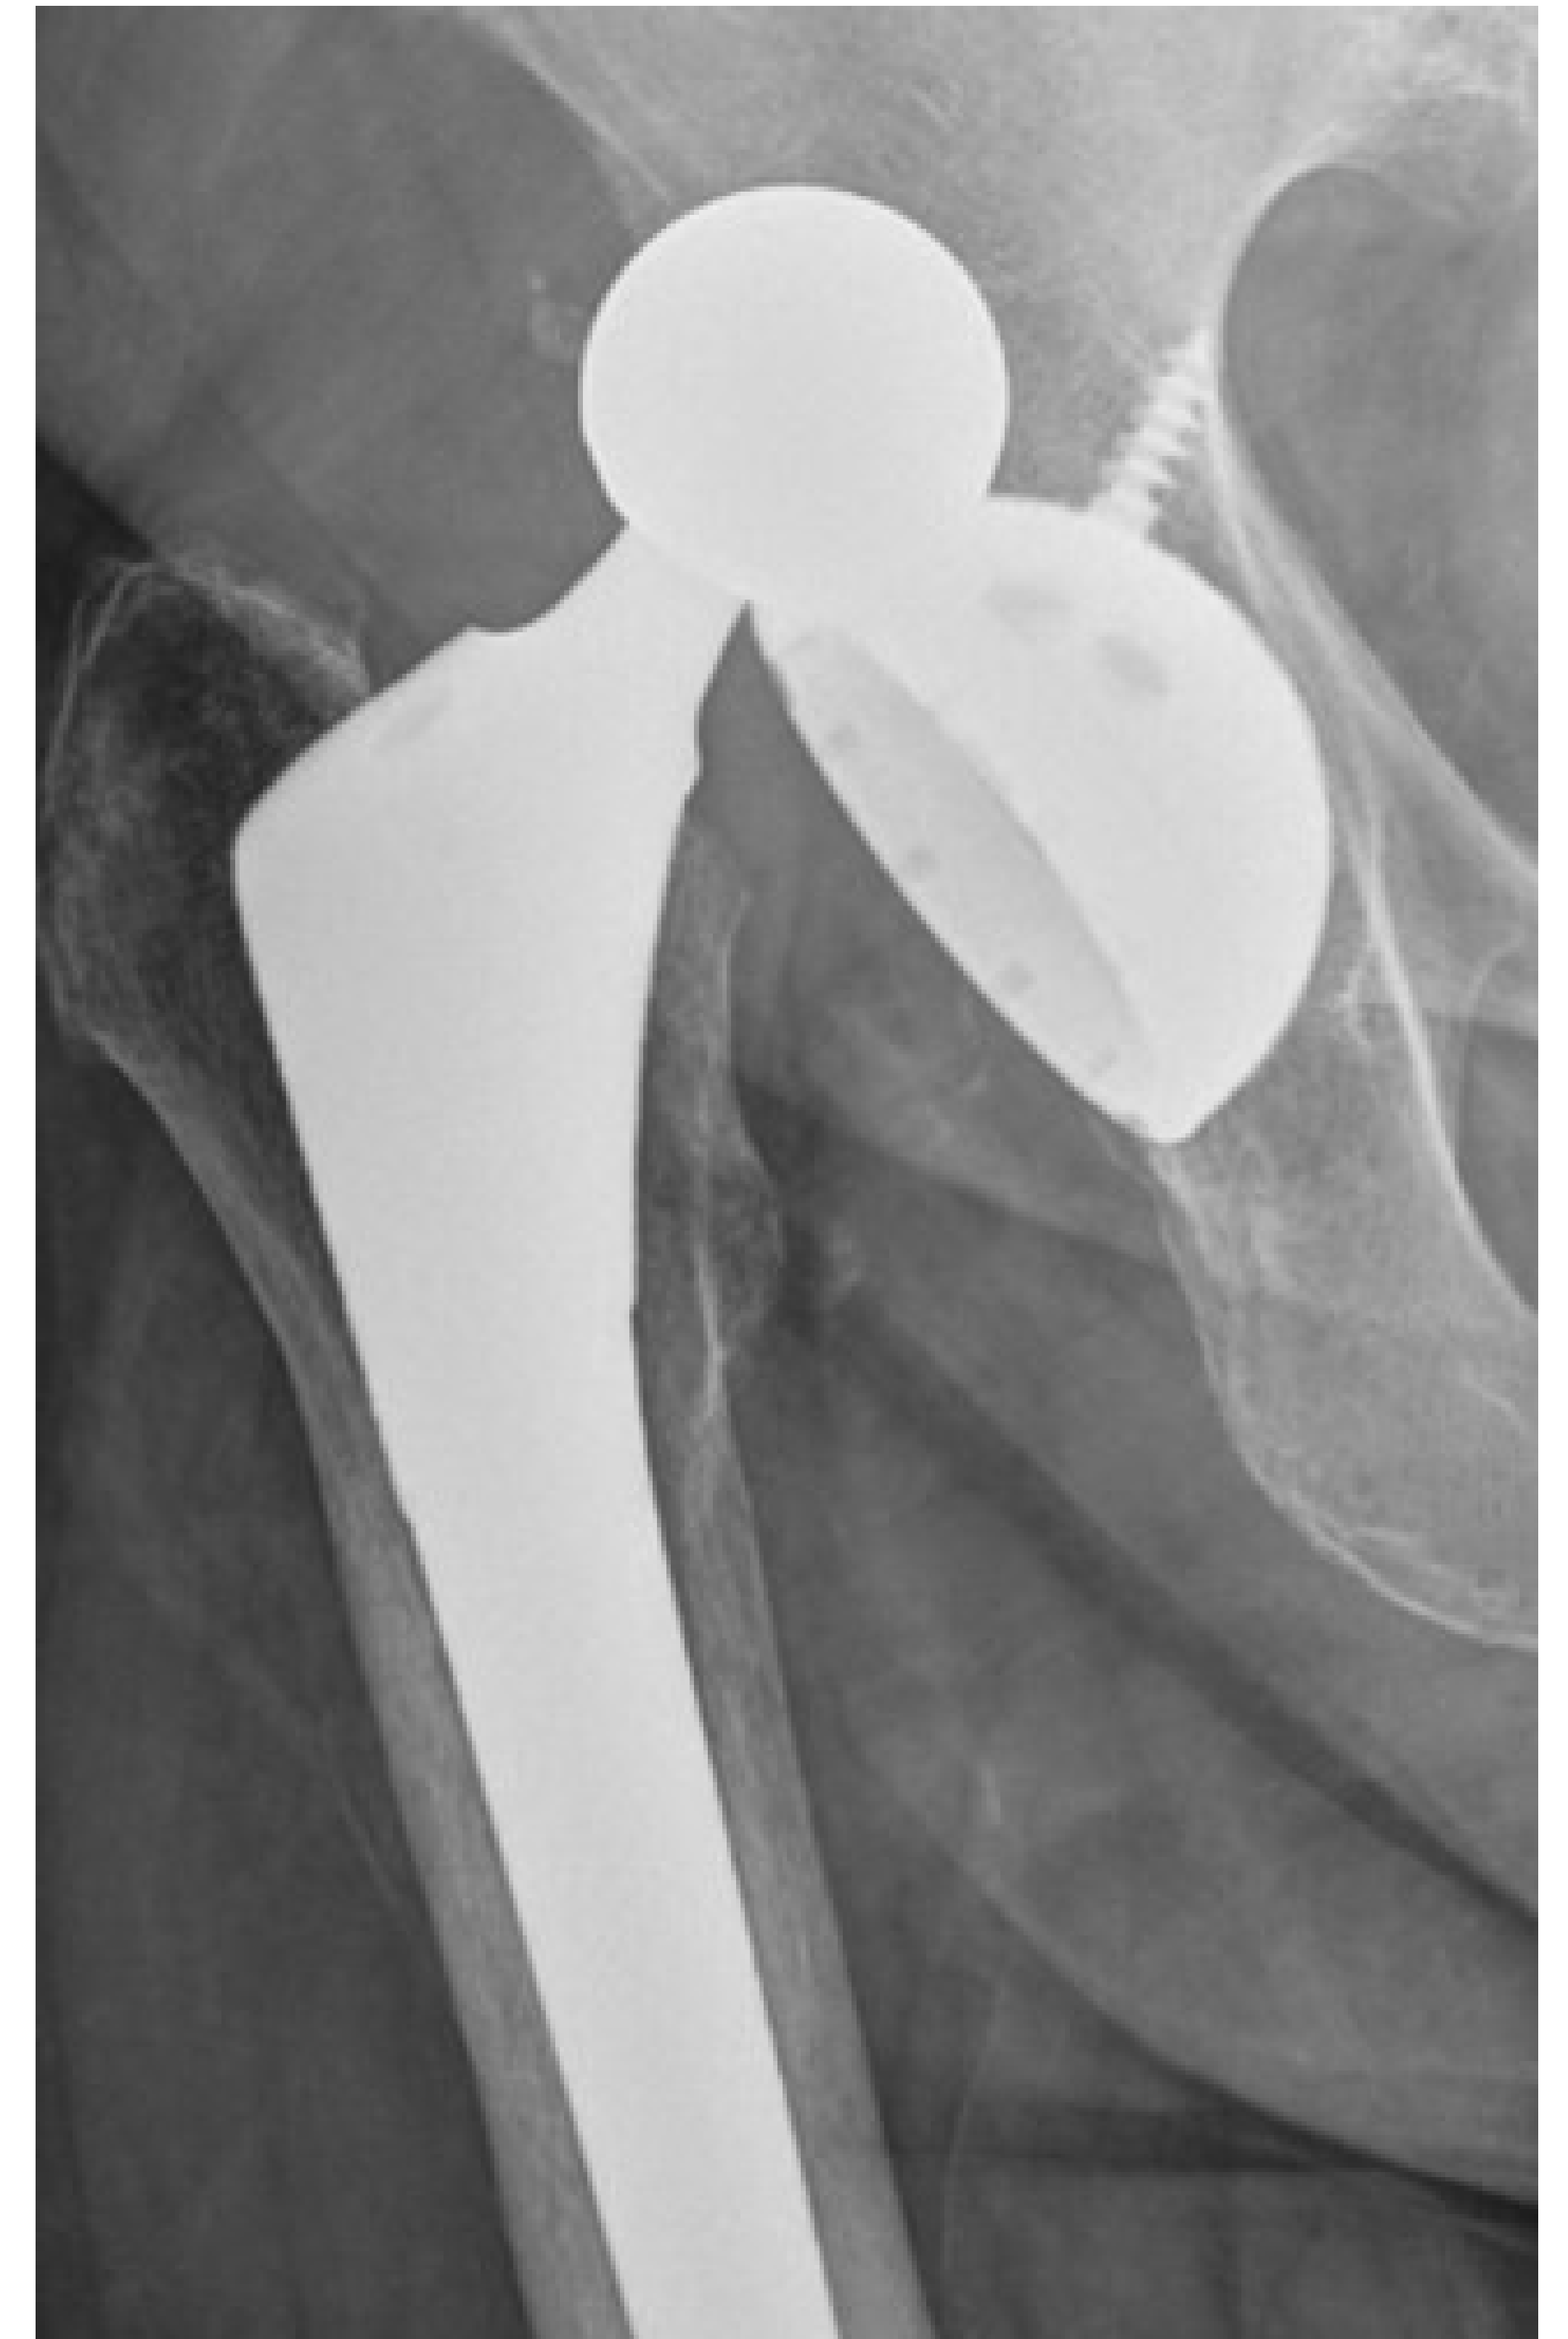
Fig 27 Luxación de la cabeza protésica femoral

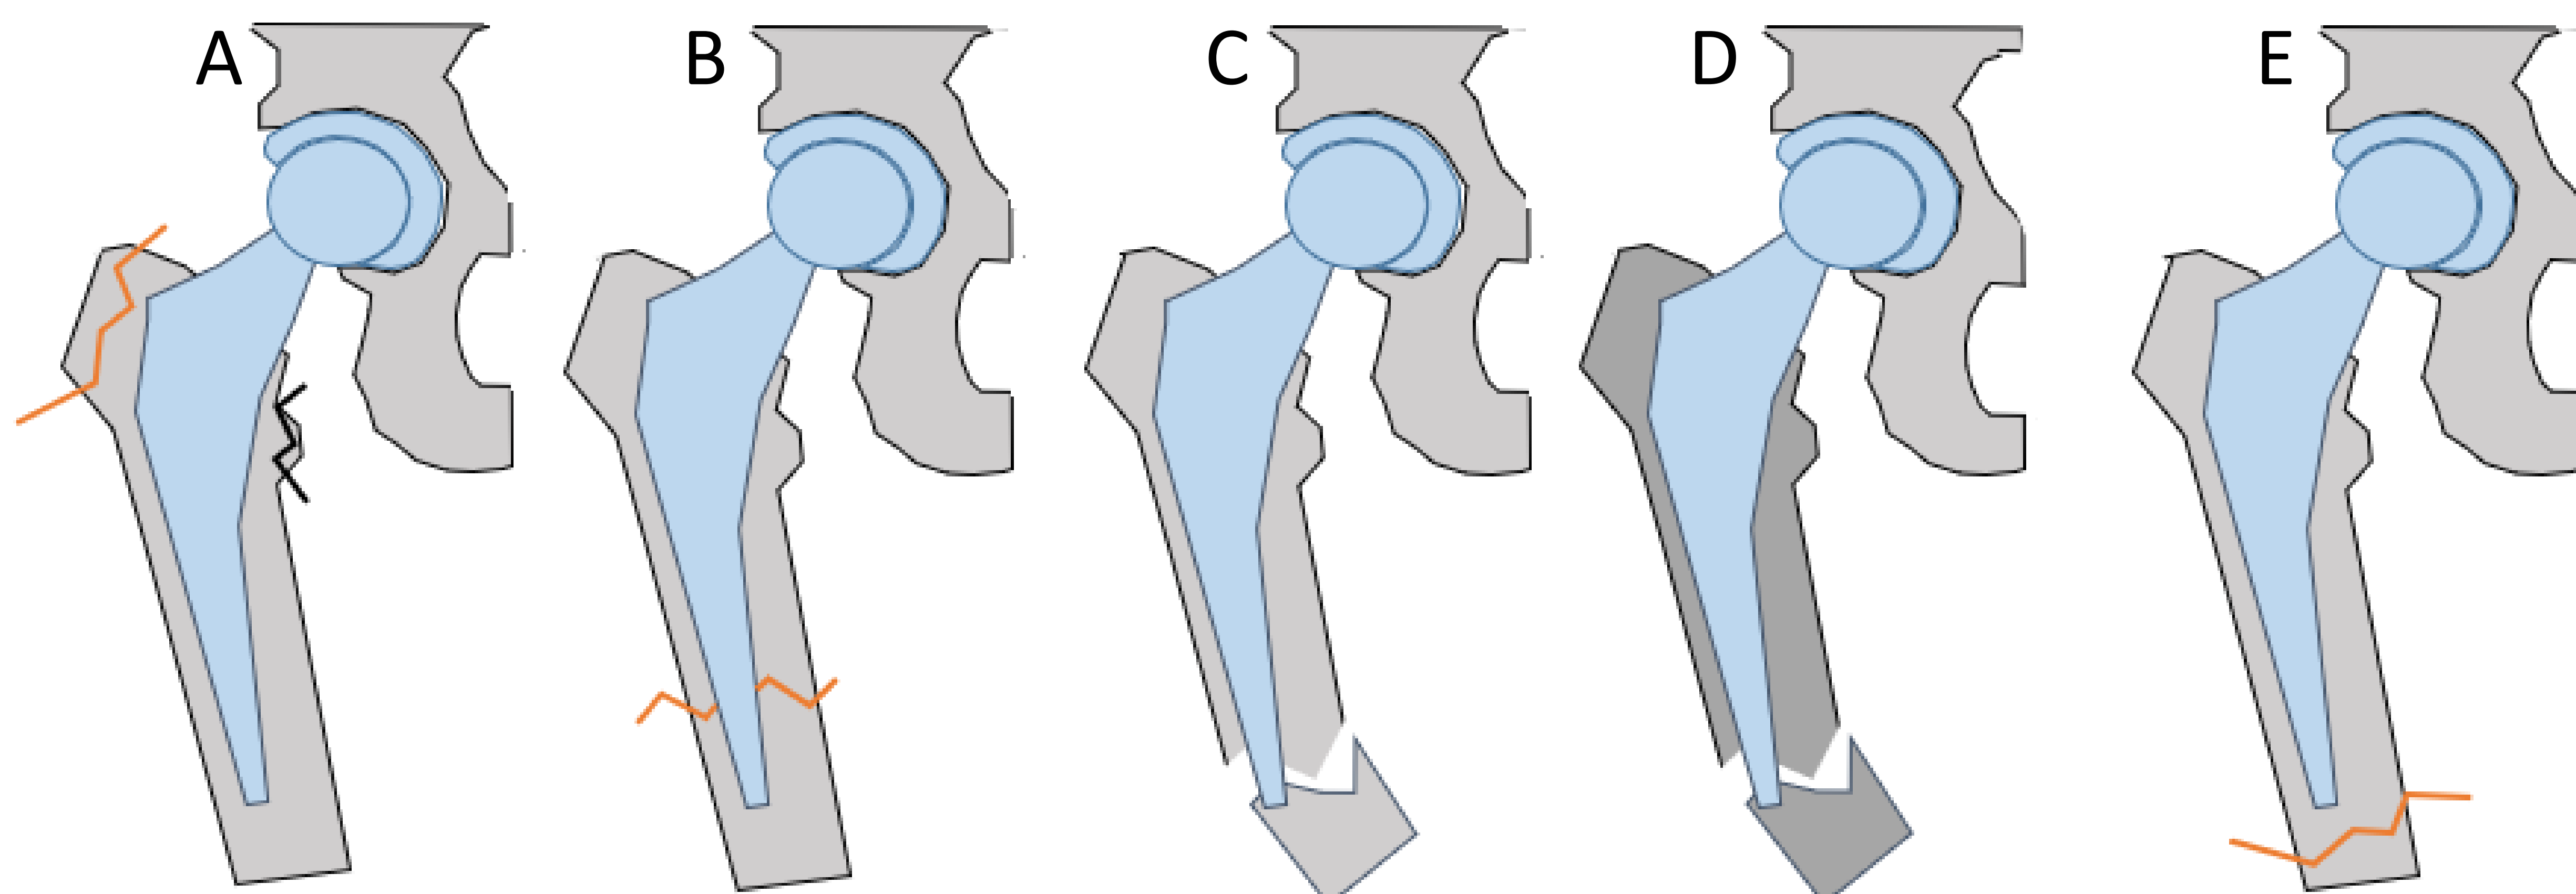
Fig 29. Representación gráfica de la clasificación de Vancouver. Imagen A. Fractura tipo AG (línea naranja), fractura tipo AL (línea negra). Imagen B Fractura tipo B 1. Imagen C: Fractura tipo B2. Imagen D: Fractura tipo B3. Imagen E: Fractura tipo C

Existe la clasificación de Vancouver (Fig.29) que divide las fracturas en función de la localización, la cantidad de stock óseo proximal y la estabilidad del vástago.

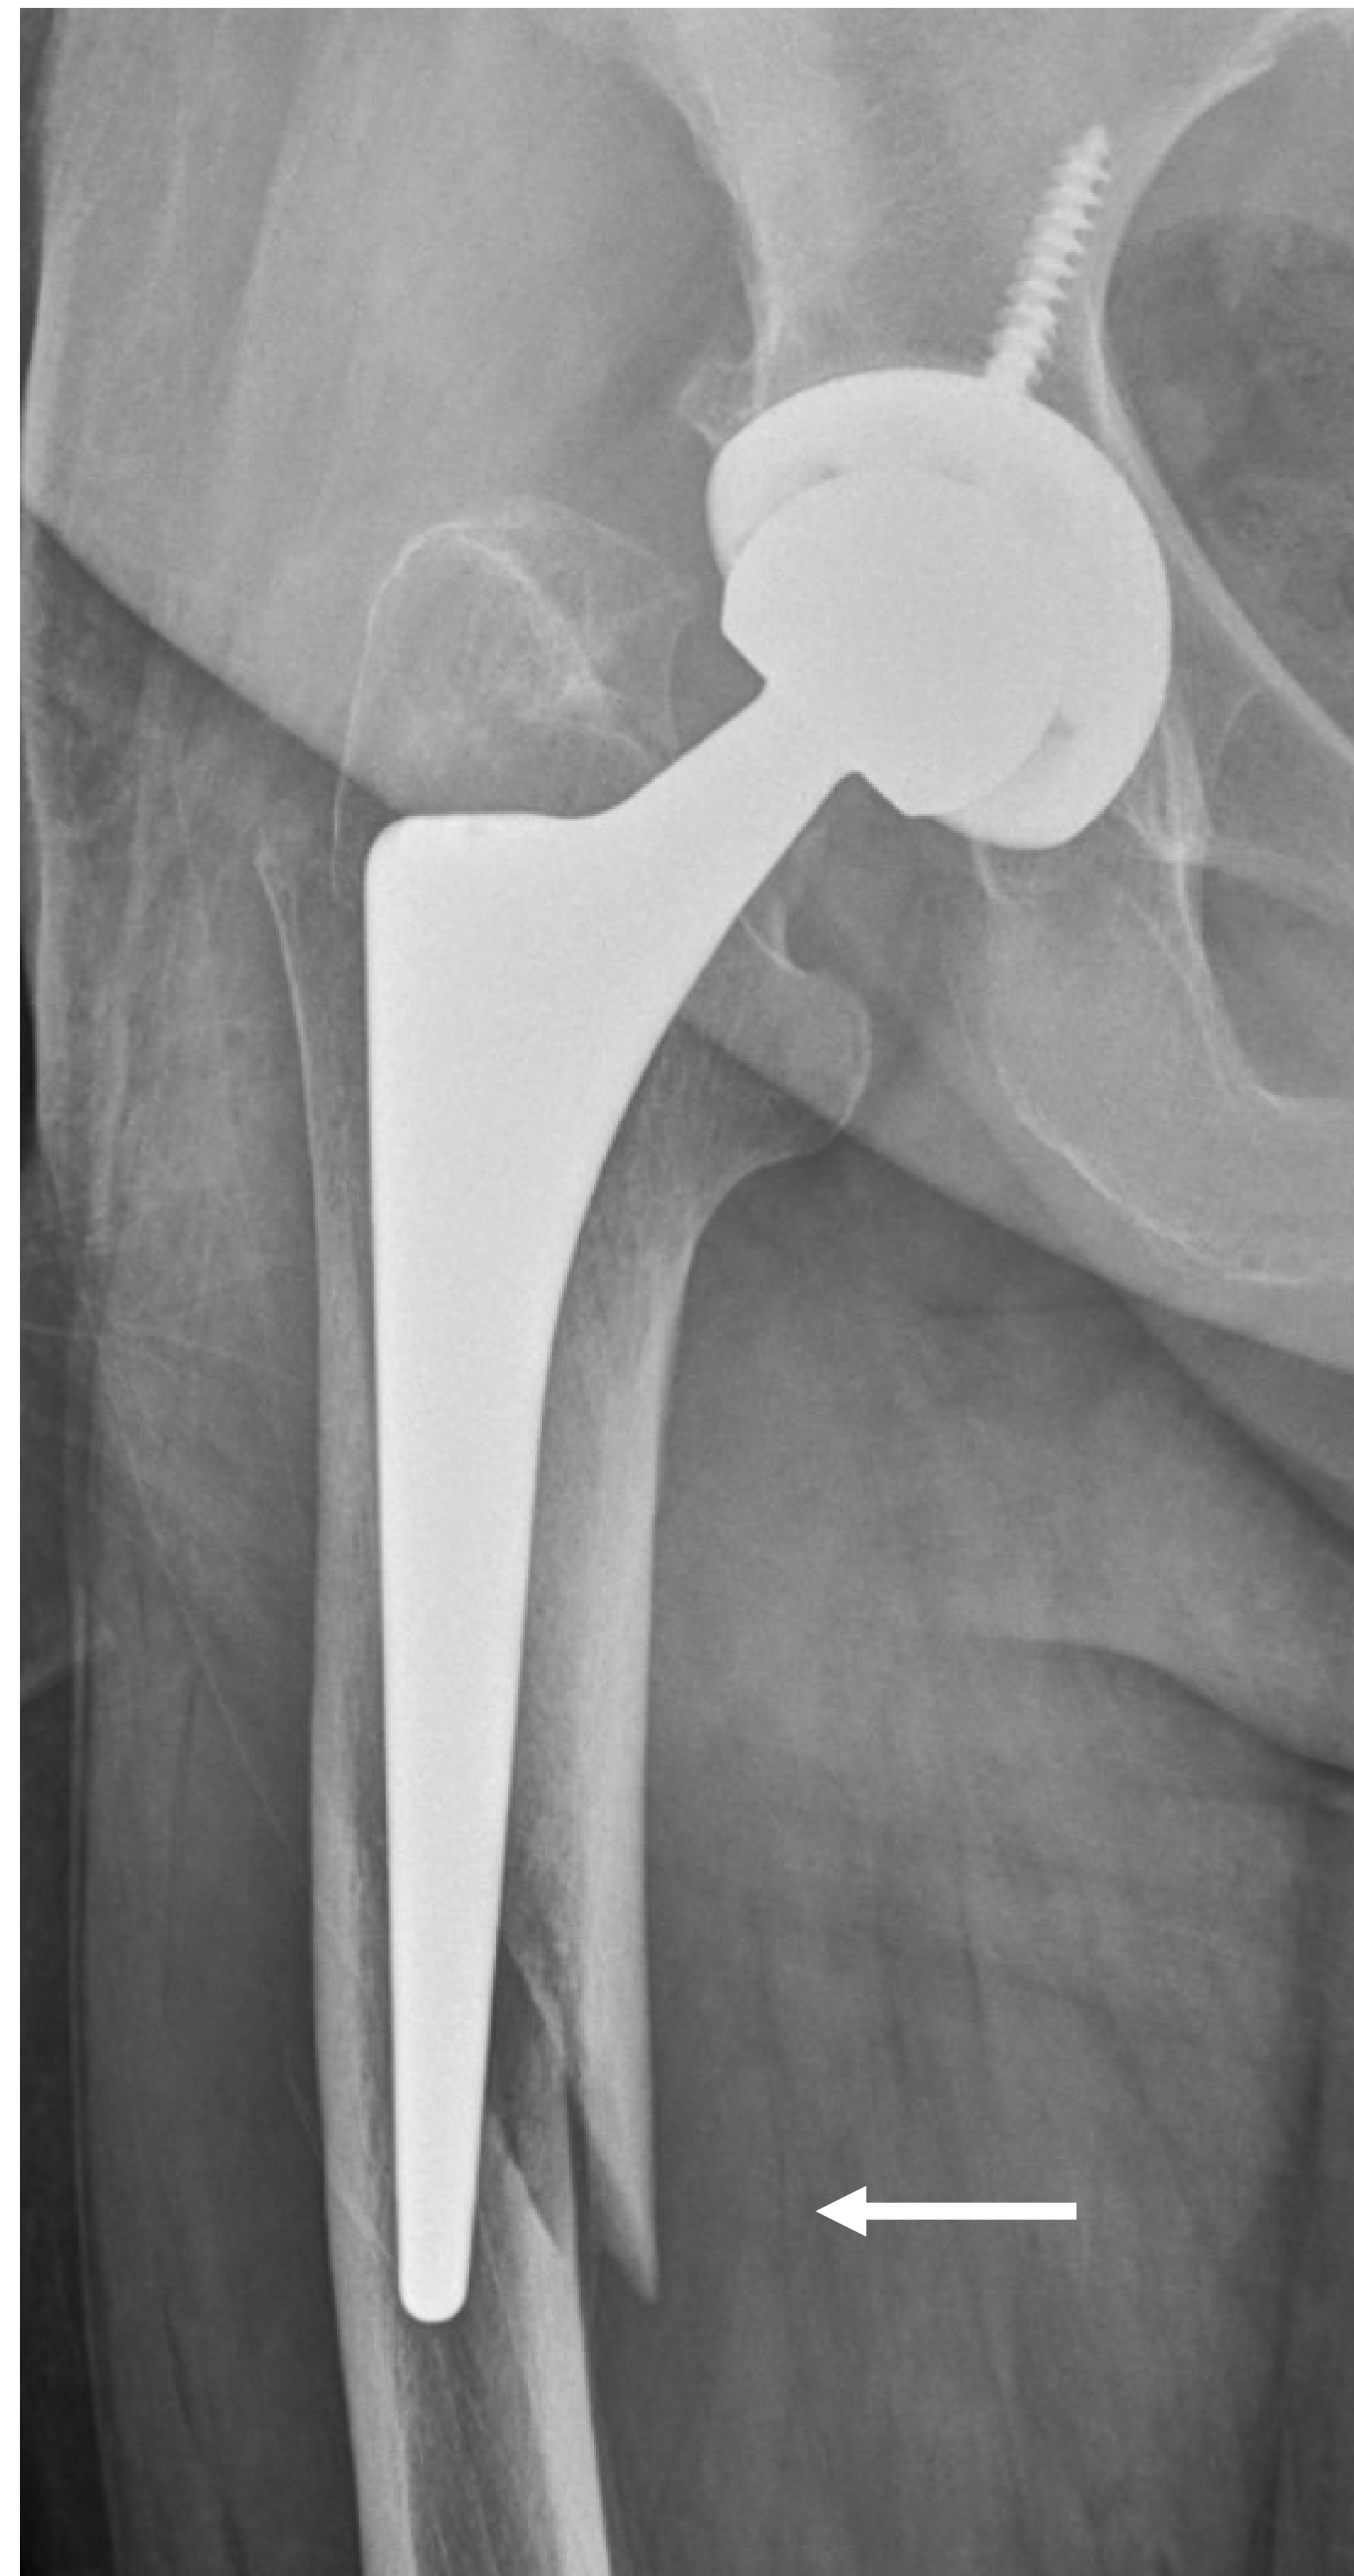
Fig. 31: Fractura periprotésica con afectación desde la diáfisis femoral y vástago estable. Tipo B1 de la clasificación de Vancouver

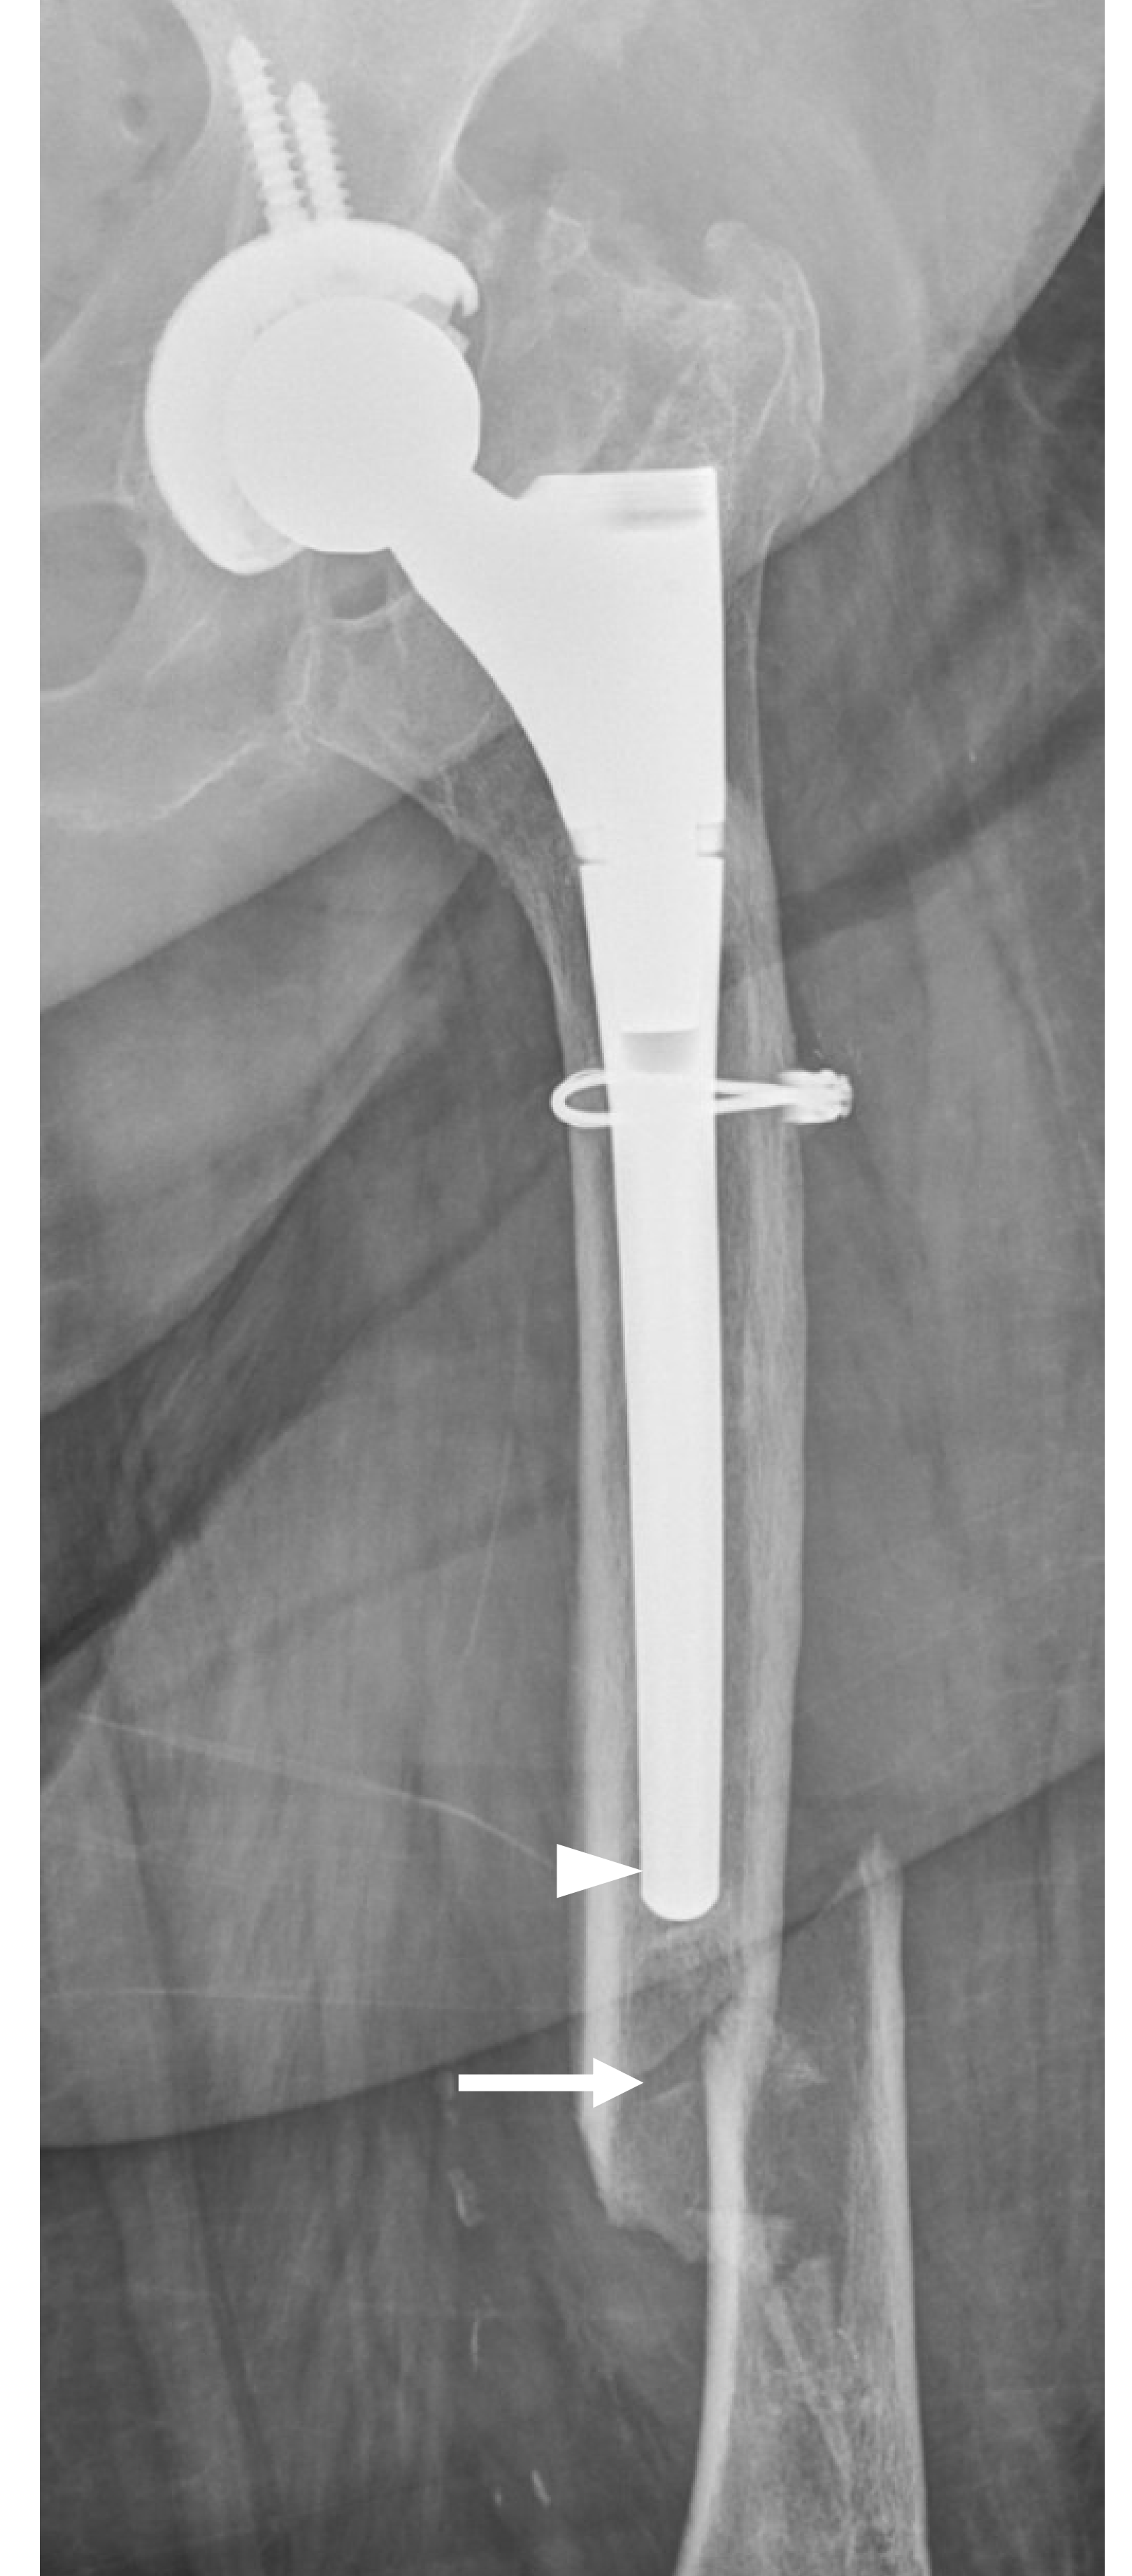
Fig. 32: Fractura periprotésica con trazo de fractura (flecha) inferior a la punta del vástago (punta de flecha). Tipo C de la clasificación de Vancouver

Tipo C: por debajo del implante (Fig. 32).

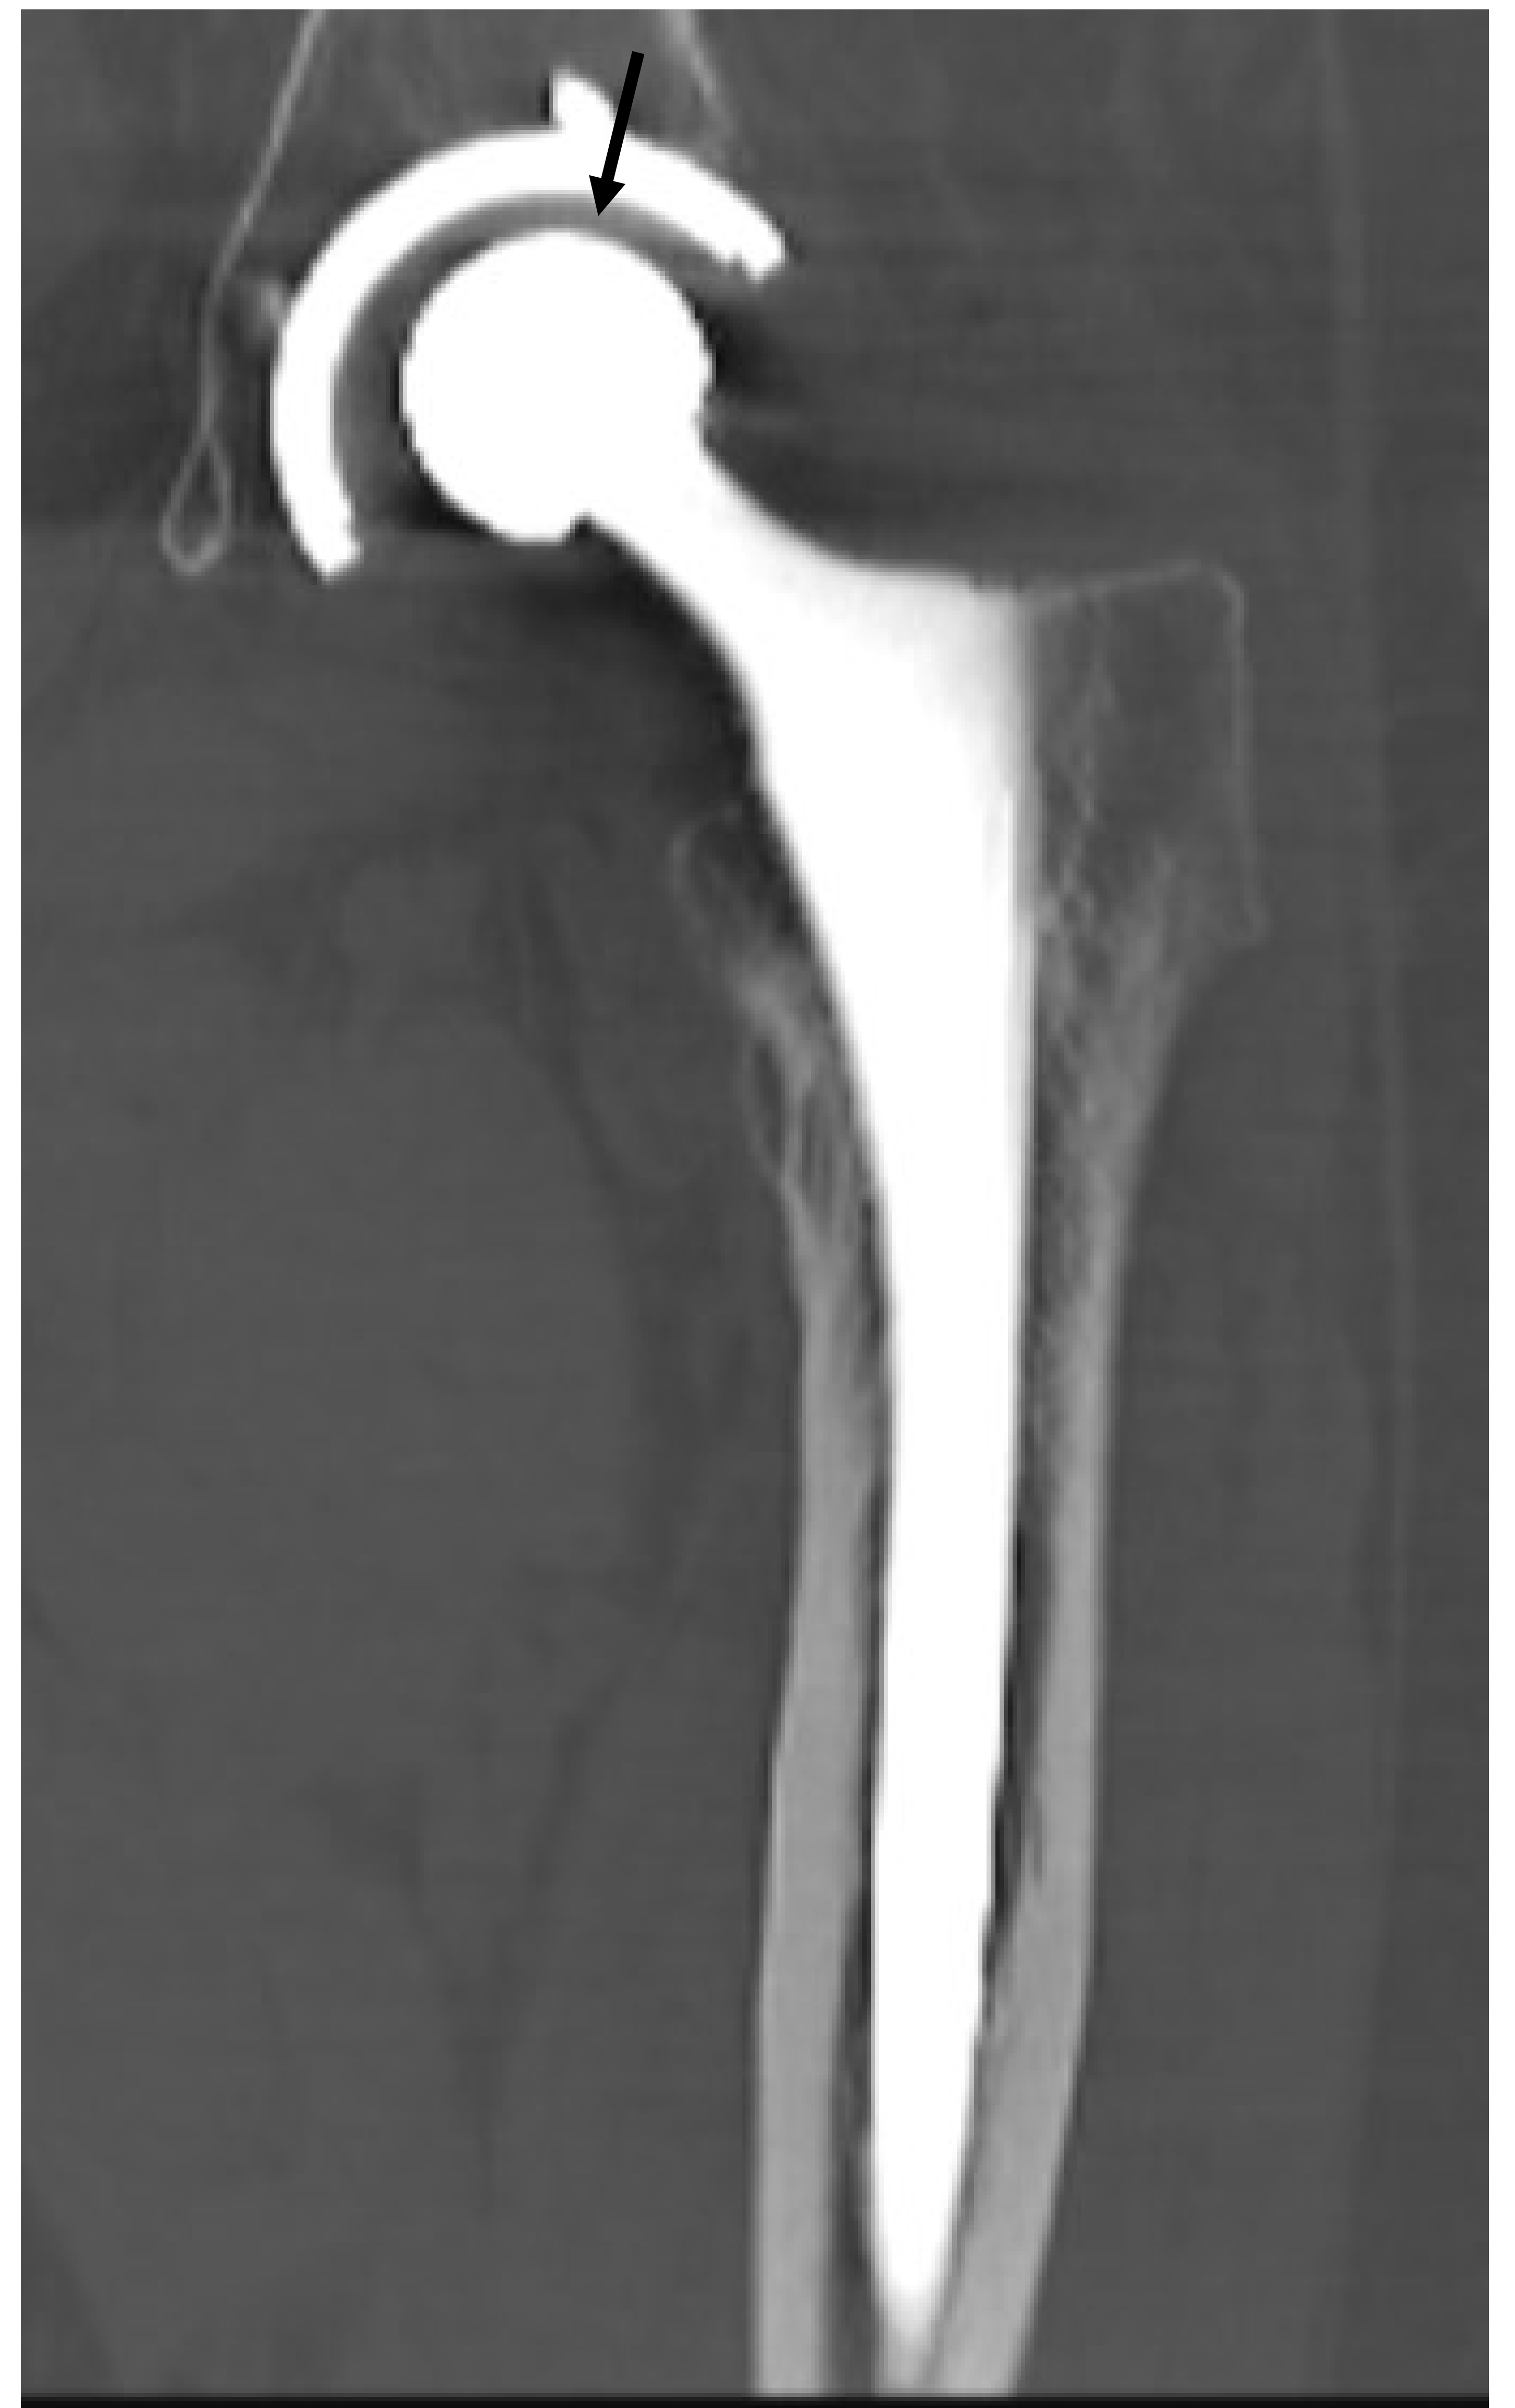
Fig 33. Desgaste del revestimiento de polietileno. Cabeza de la prótesis femoral levemente ascendida (flecha), asimétricamente colocada en la cavidad acetabular.

Cuando la cabeza femoral está localizada más cranealmente ha de sospecharse desgaste del revestimiento de polietileno (Fig.33) [6].
