Valoración radiográfica de la prótesis de cadera: tipos, parámetros radiográficos de colocación y complicaciones

Objetivo docente

Revisión del tema

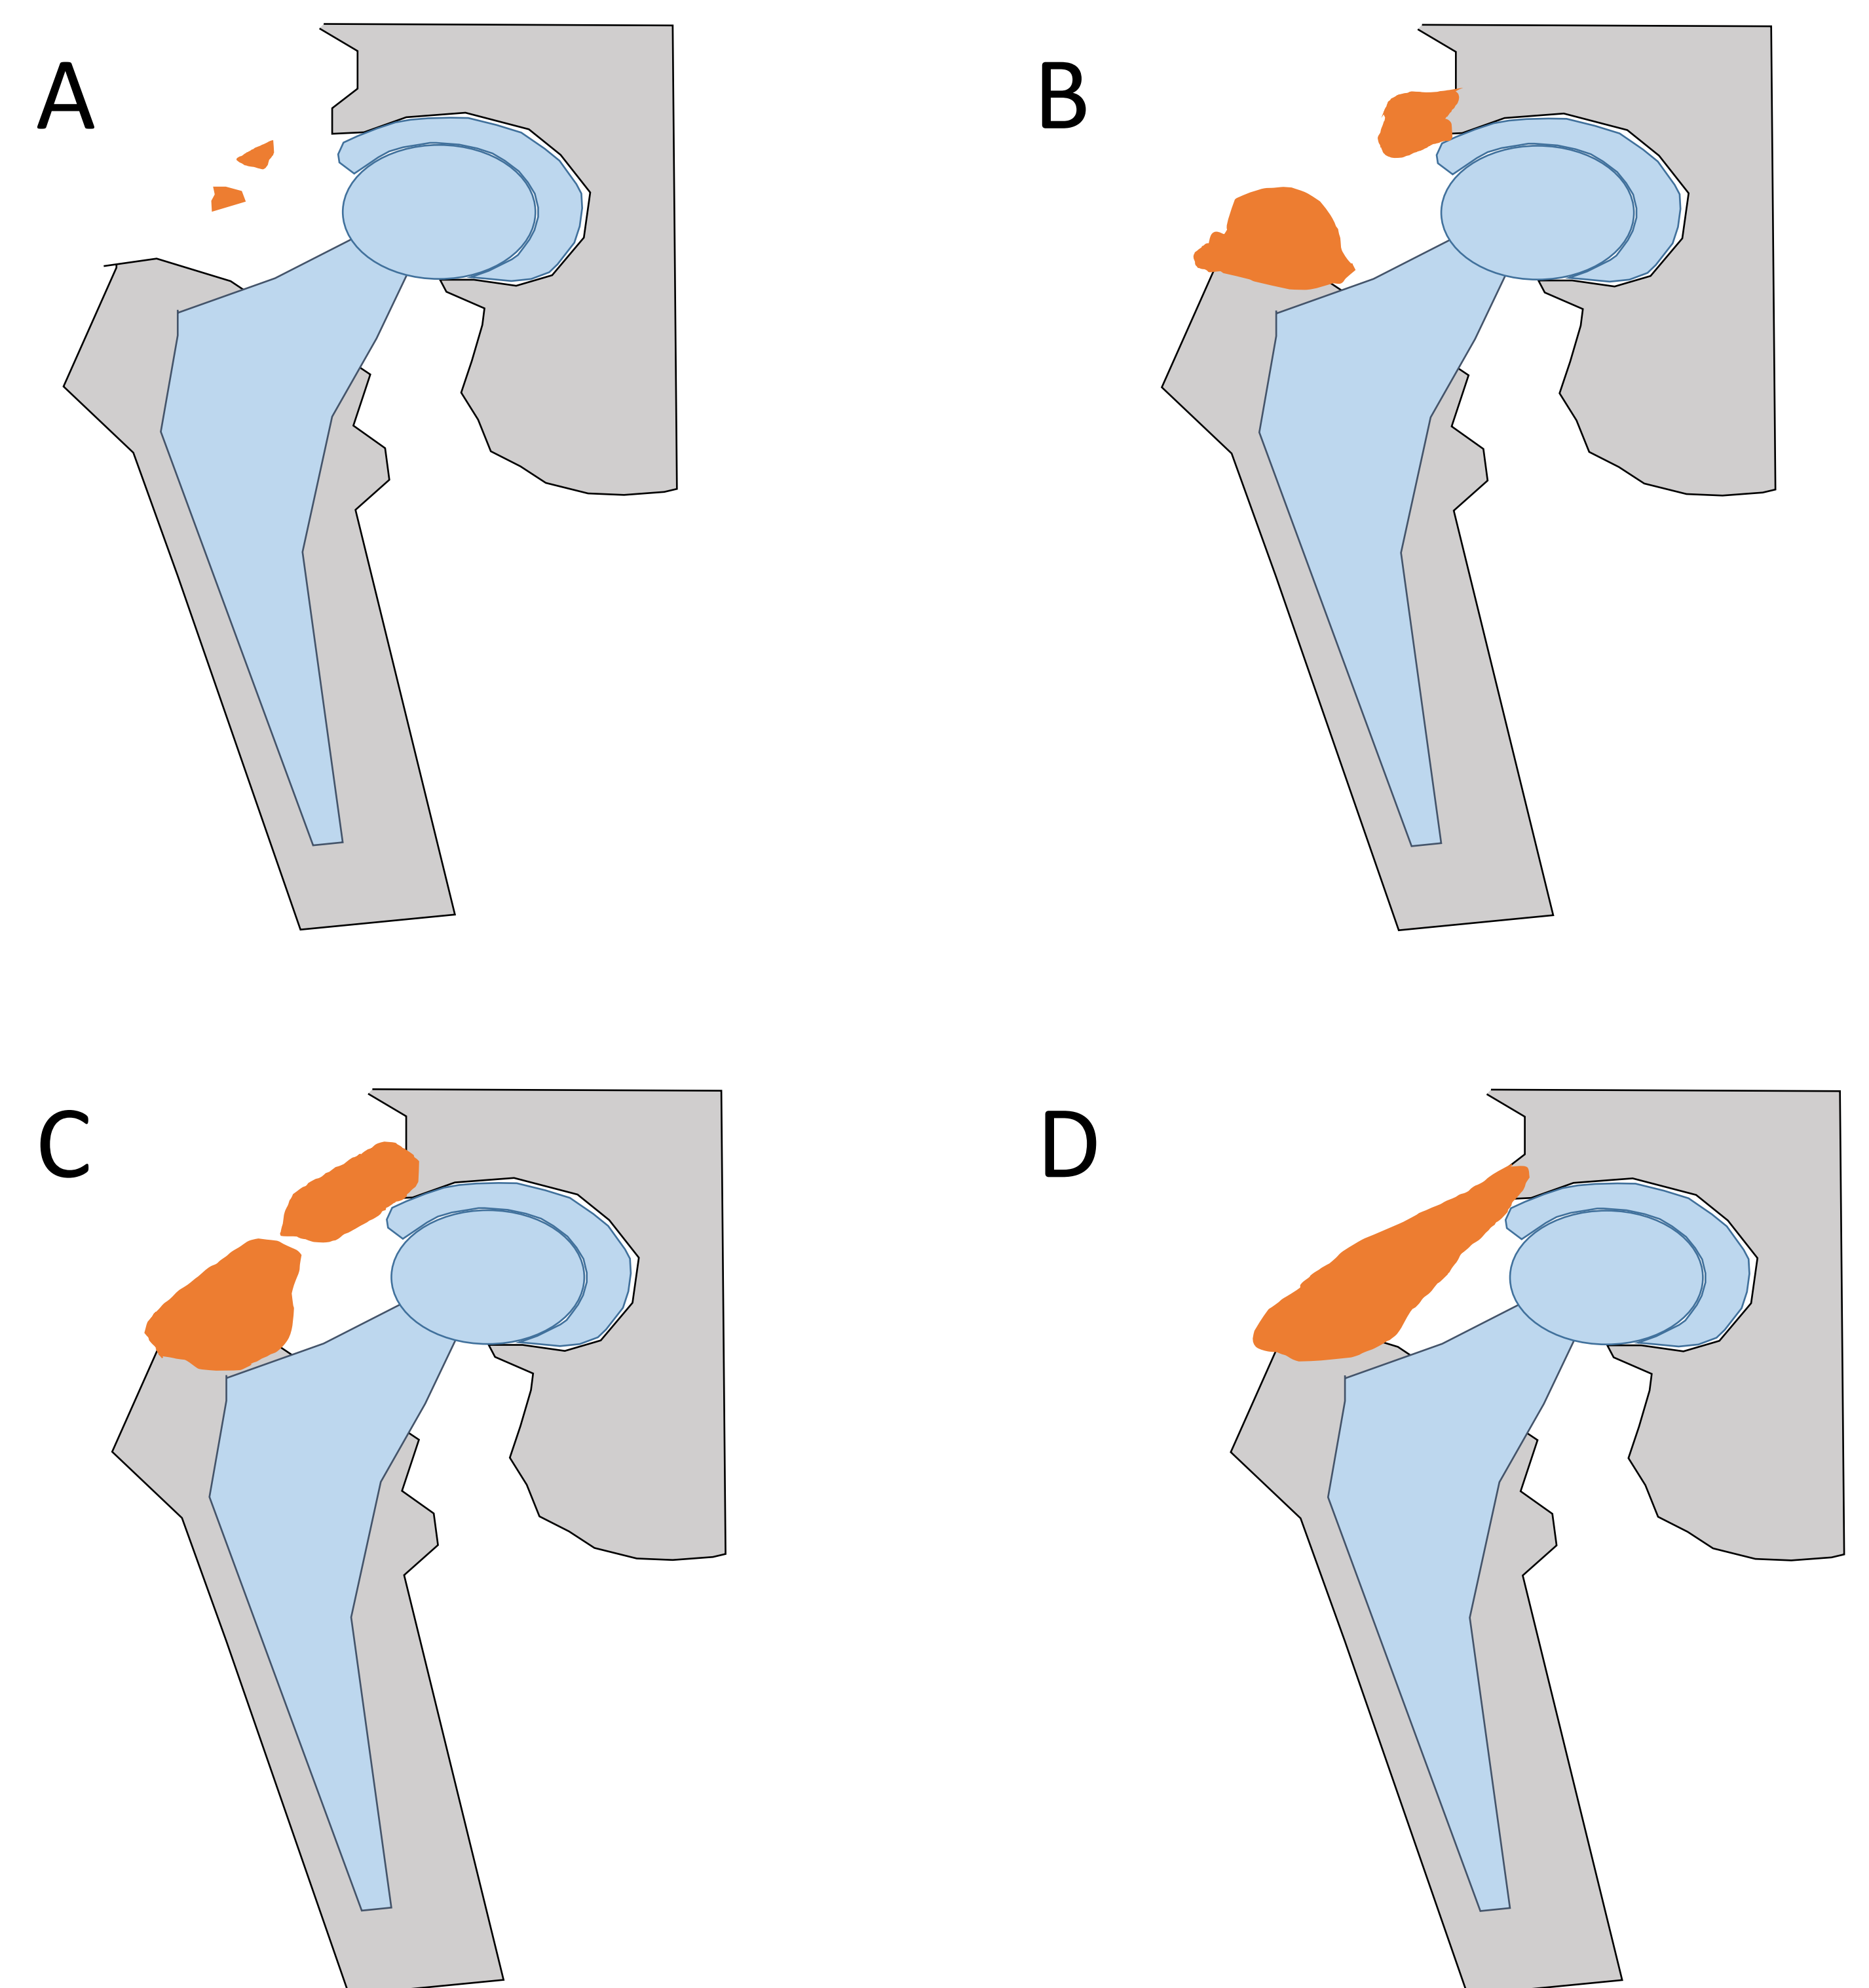
Fig 36. Representación gráfica de la clasificación de Brooker para la calcificación heterotópica de la cadera. A: Grado 1: islas óseas en el tejido blando de la cadera. B: Grado 2: osteofitos que se originan de la pelvis y el fémur con al menos 1 cm entre ellos. C: Grado 3 osteofitos que se originan de la pelvis y el fémur con menos de 1 cm entre ellos. D: Grado 4: osificación puente entre la pelvis y el

Existe la clasificación de Brooker para su evaluación (Fig. 35, 36)

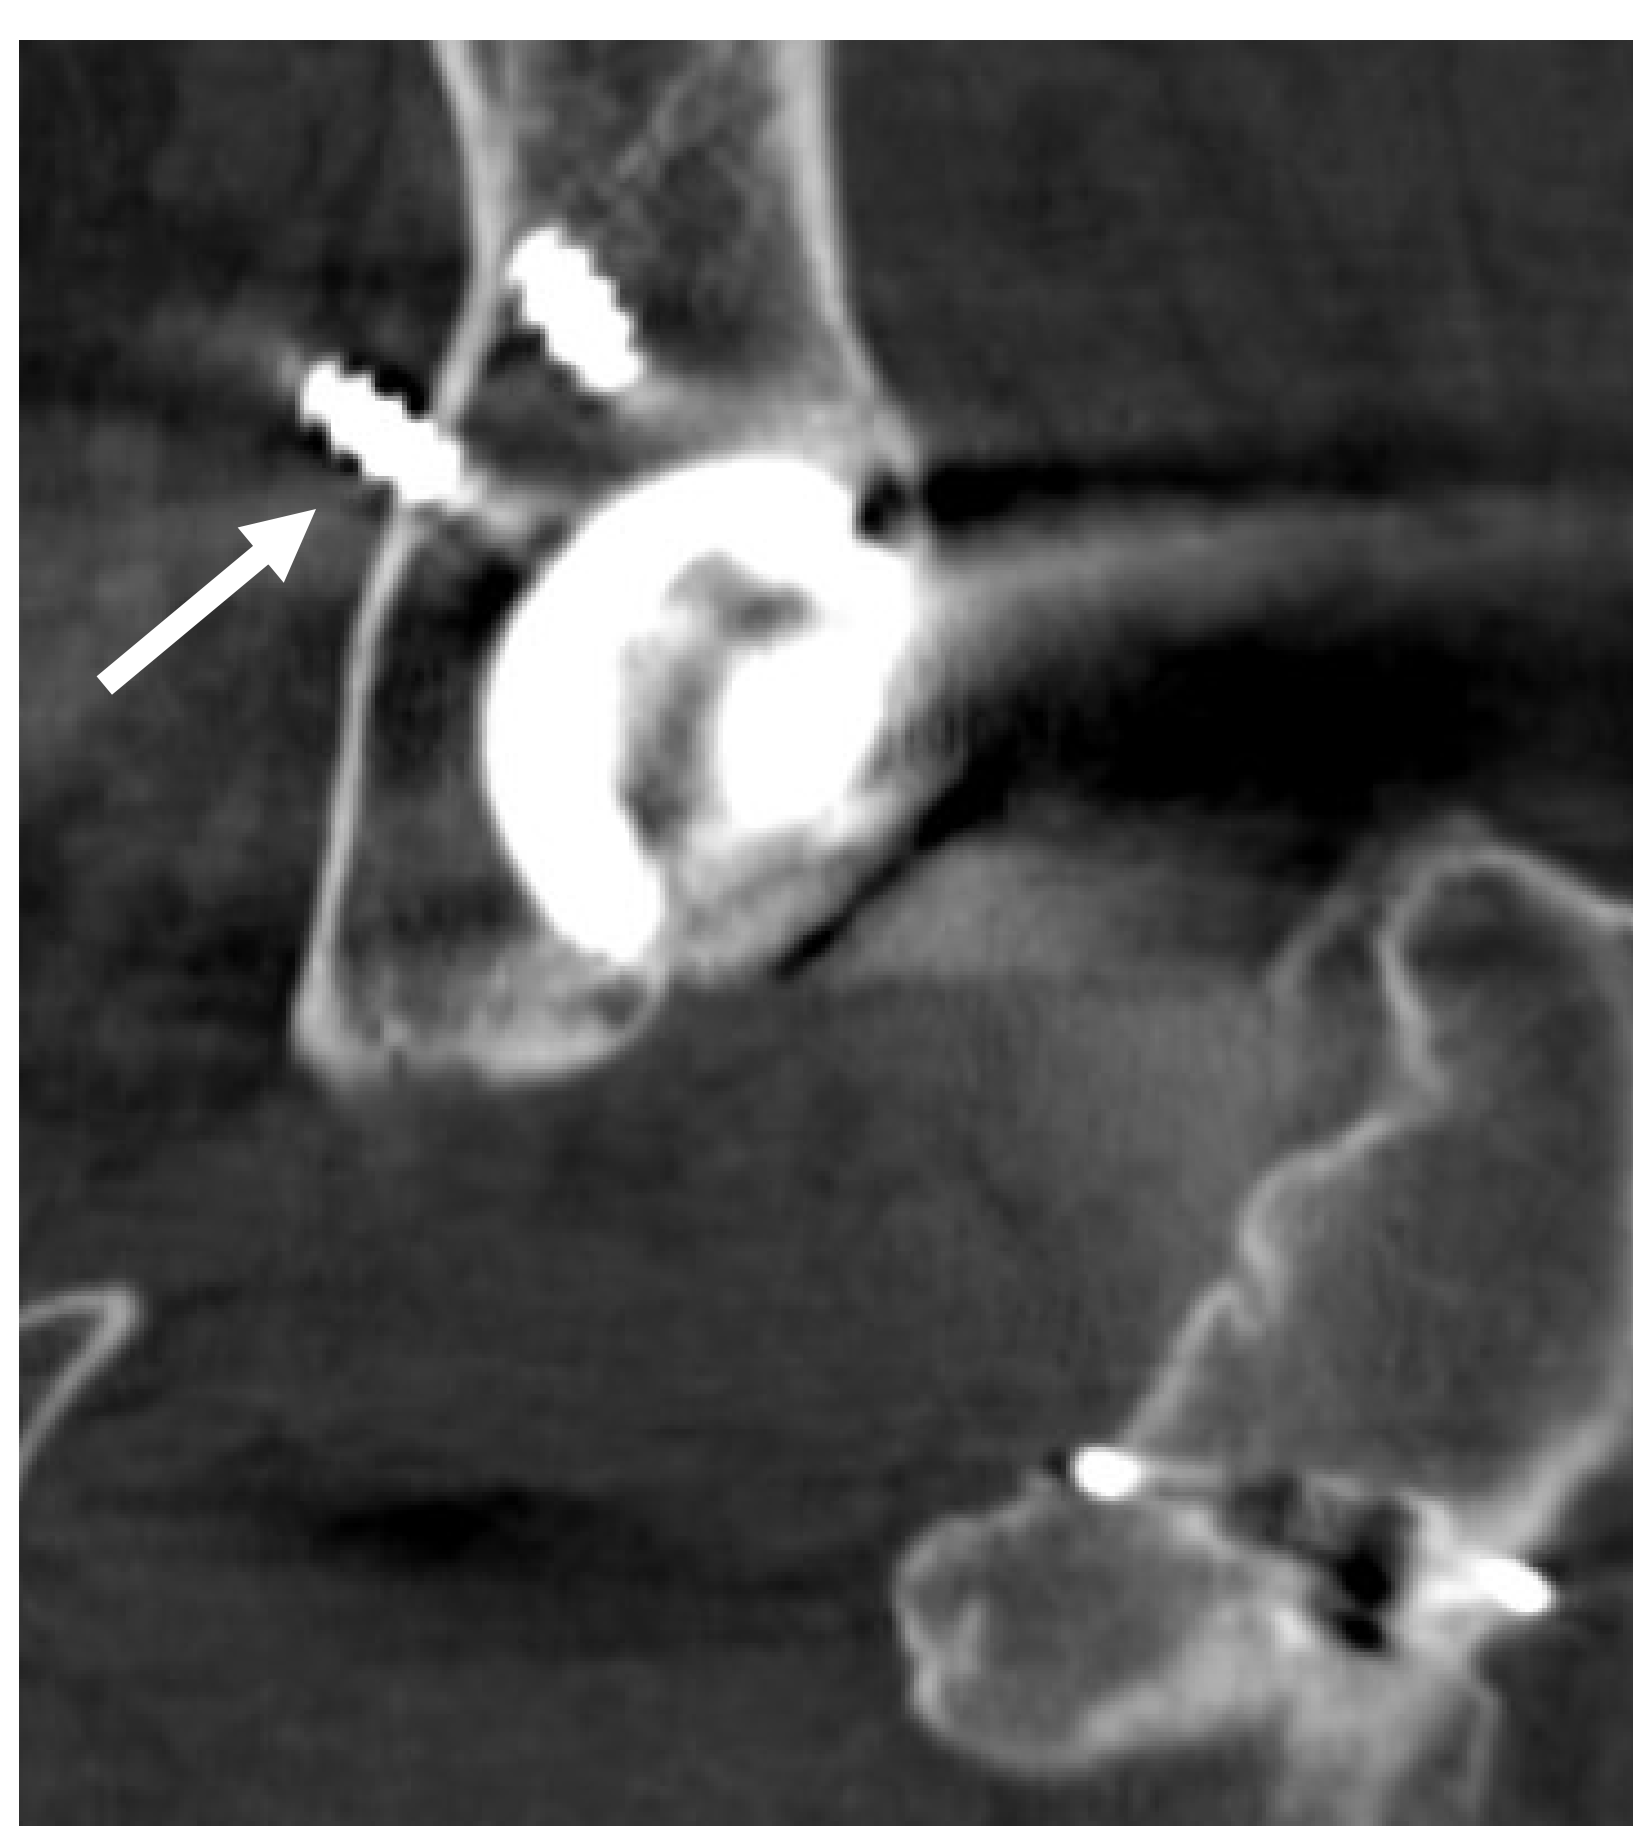
Fig 38. Protrusión de un tornillo de fijación del componente acetabular a la cavidad pélvica (flecha)

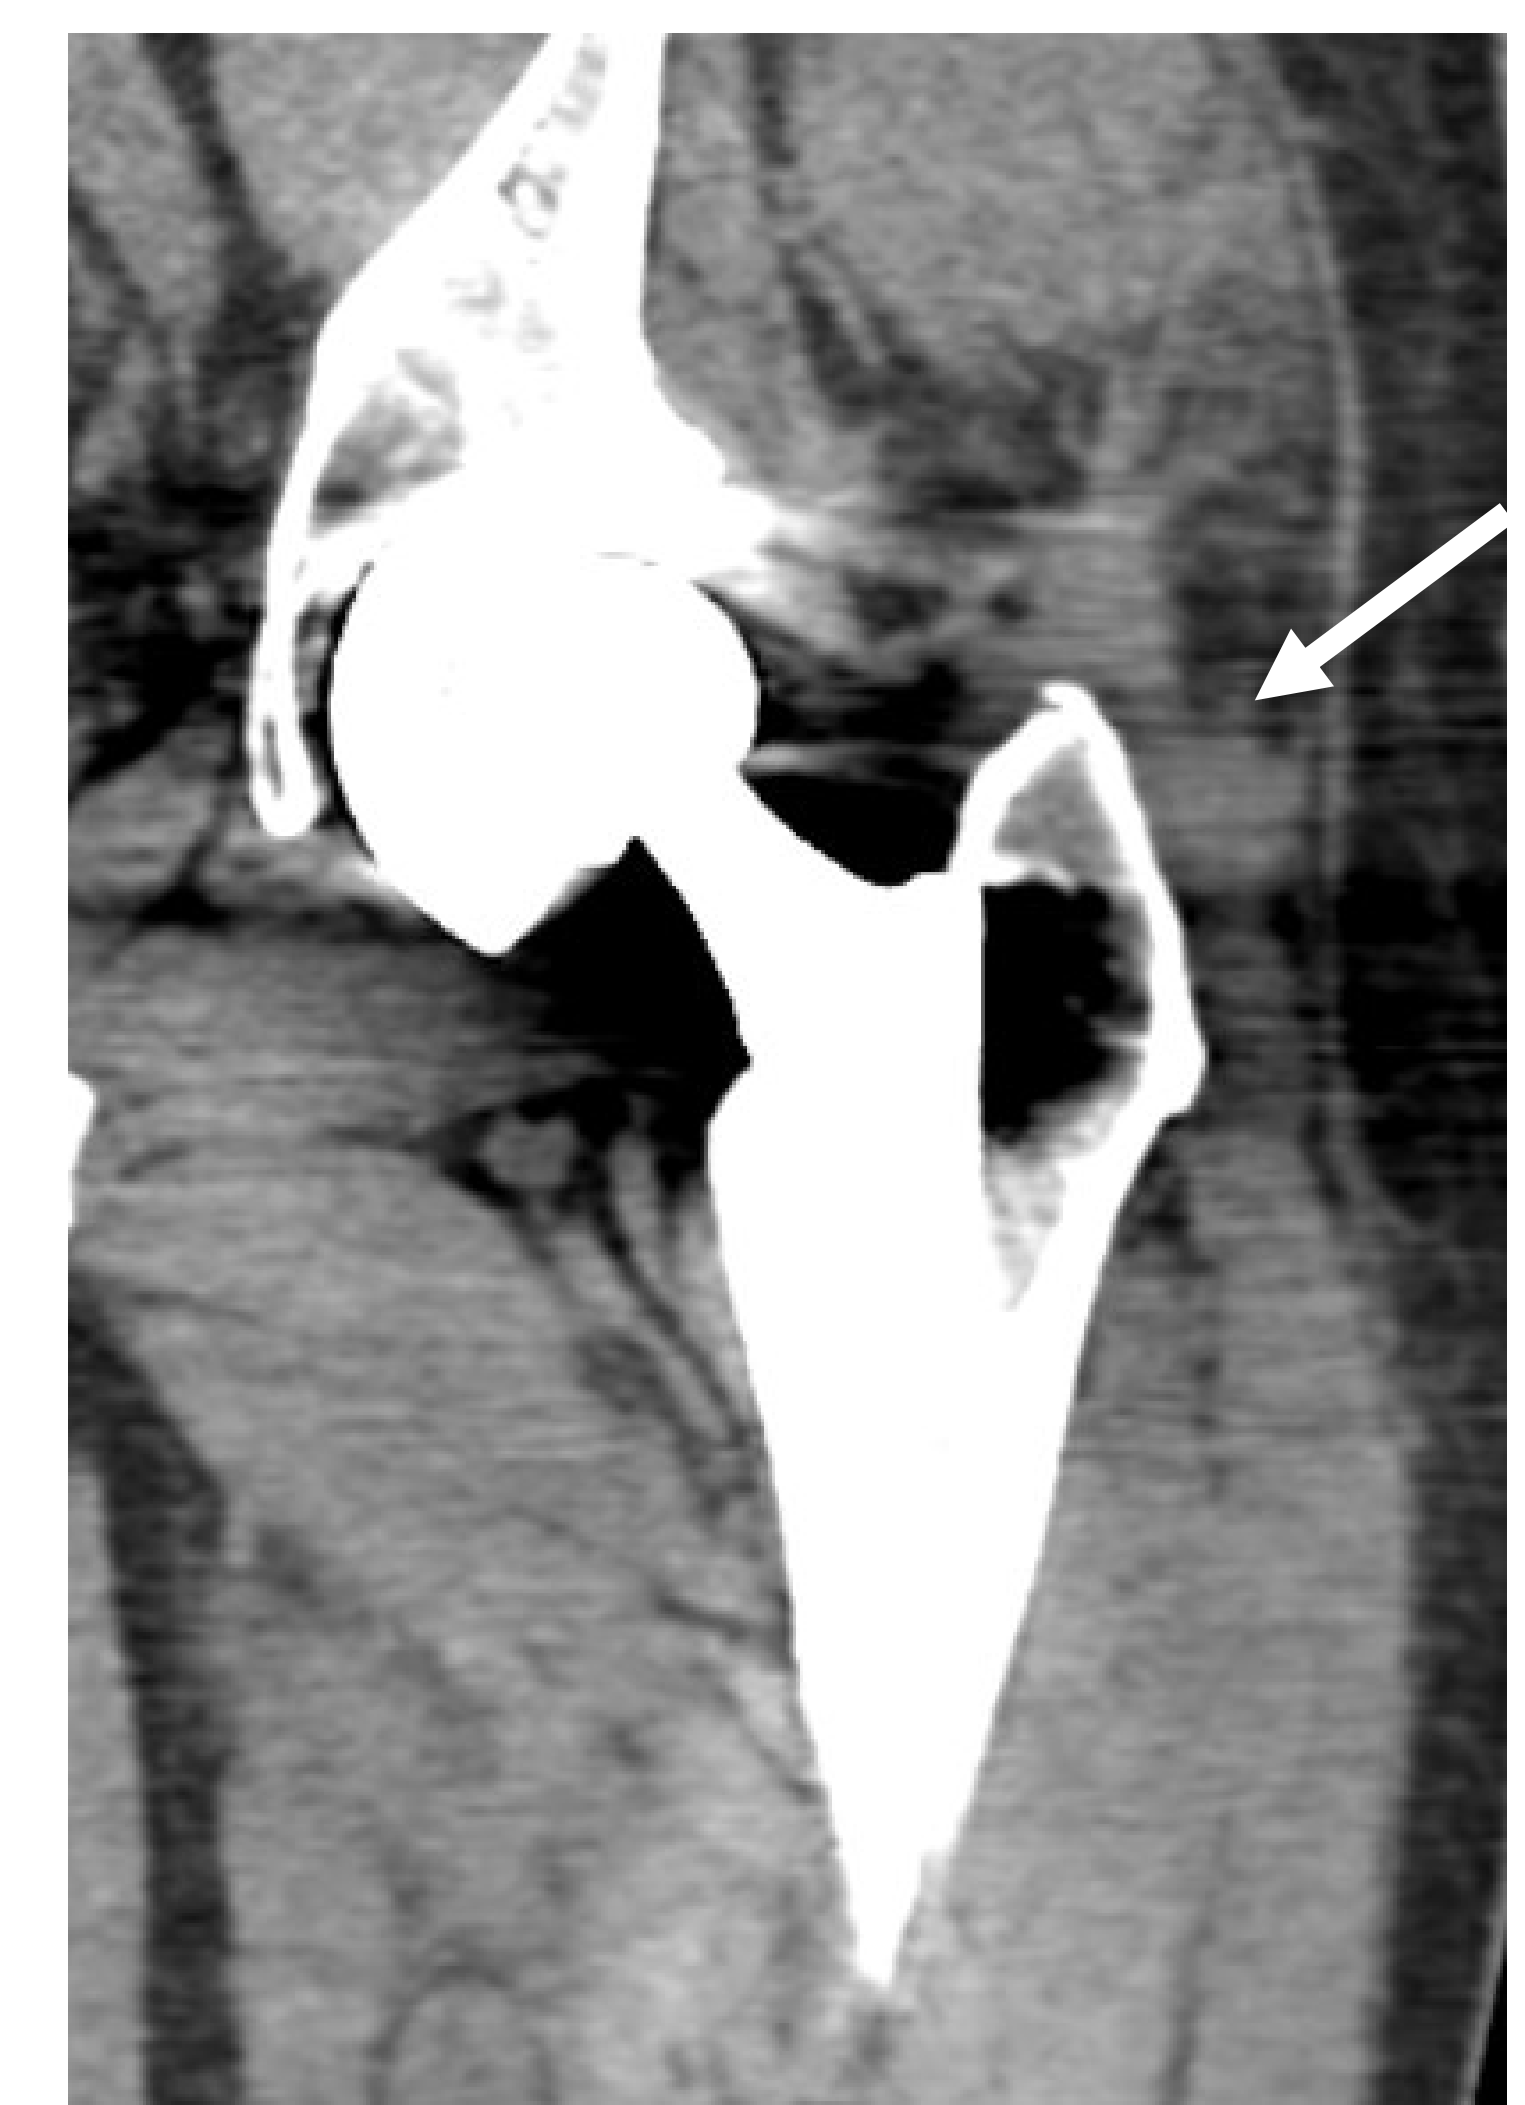
Fig 39. Bursitis. Aumento de partes blandas adyacentes a trocánter mayor izquierdo (flecha)
