Hallazgos patológicos en la radiografía simple en relación al botón patelar en la prótesis total de rodilla

Tipo: Presentación Electrónica Científica

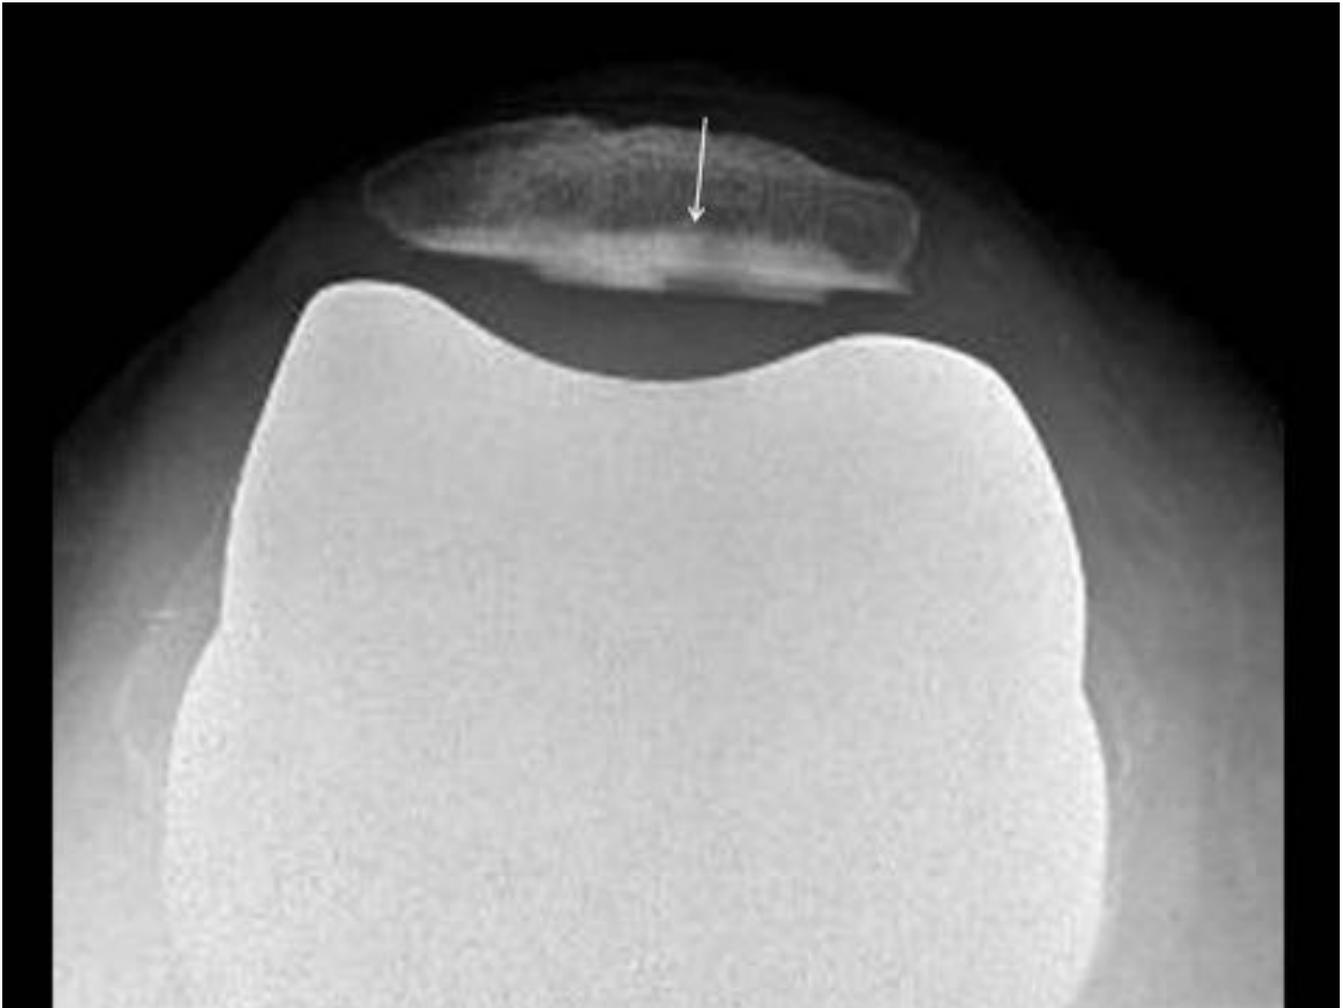
Fig. 1: Hallazgos normales tras la colocación del botón patelar: mujer de 65 años, 5 años después de una artroplastia total de rodilla. La radiografía axial muestra la superficie articular de la patela con múltiples clavijas cementadas (flecha).

En algunas artroplastias de rodilla la patela no está afectada y el implante artificial está hecho para deslizarse fácilmente debajo de ella. Sin embargo, existe otra técnica, llamada recubrimiento patelar en la que el cirujano coloca una pieza separada en la superficie articular de la rótula para que ésta encaje sin problemas con el implante ([Figura 1](#)).

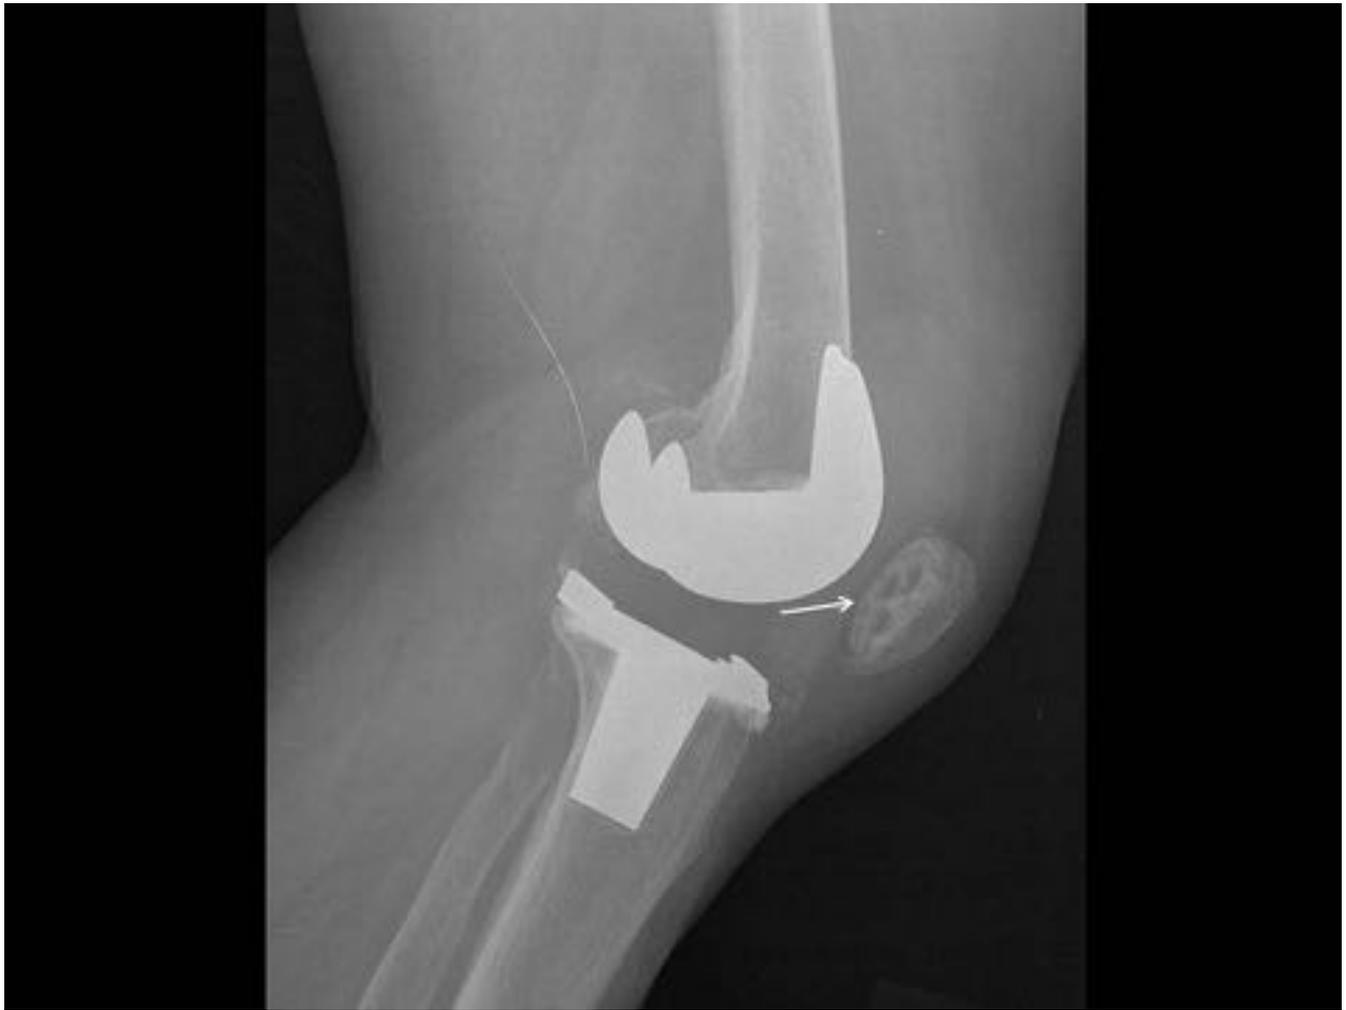
Fig. 2: Recubrimiento patelar normal en el contexto de un paciente con complicaciones tardías de la artroplastia total de rodilla. Mujer de 73 años, 10 años después de al artroplastia total de rodilla. La radiografía lateral muestra un recubrimiento patelar cementado normal con múltiples clavijas (flecha) que simulan una osteolisis reactiva en un paciente con desplazamiento y rotación de la patela con sospecha clínica de rotura del tendón de cuádriceps que se confirmó por ecografía.

Las clavijas metálicas cementadas o no cementadas, únicas o múltiples son utilizadas para el recubrimiento patelar en la artroplastia total de rodilla y no se deben confundir con la osteolisis reactiva entre los dispositivos de fijación de la prótesis ([figura 2](#)).

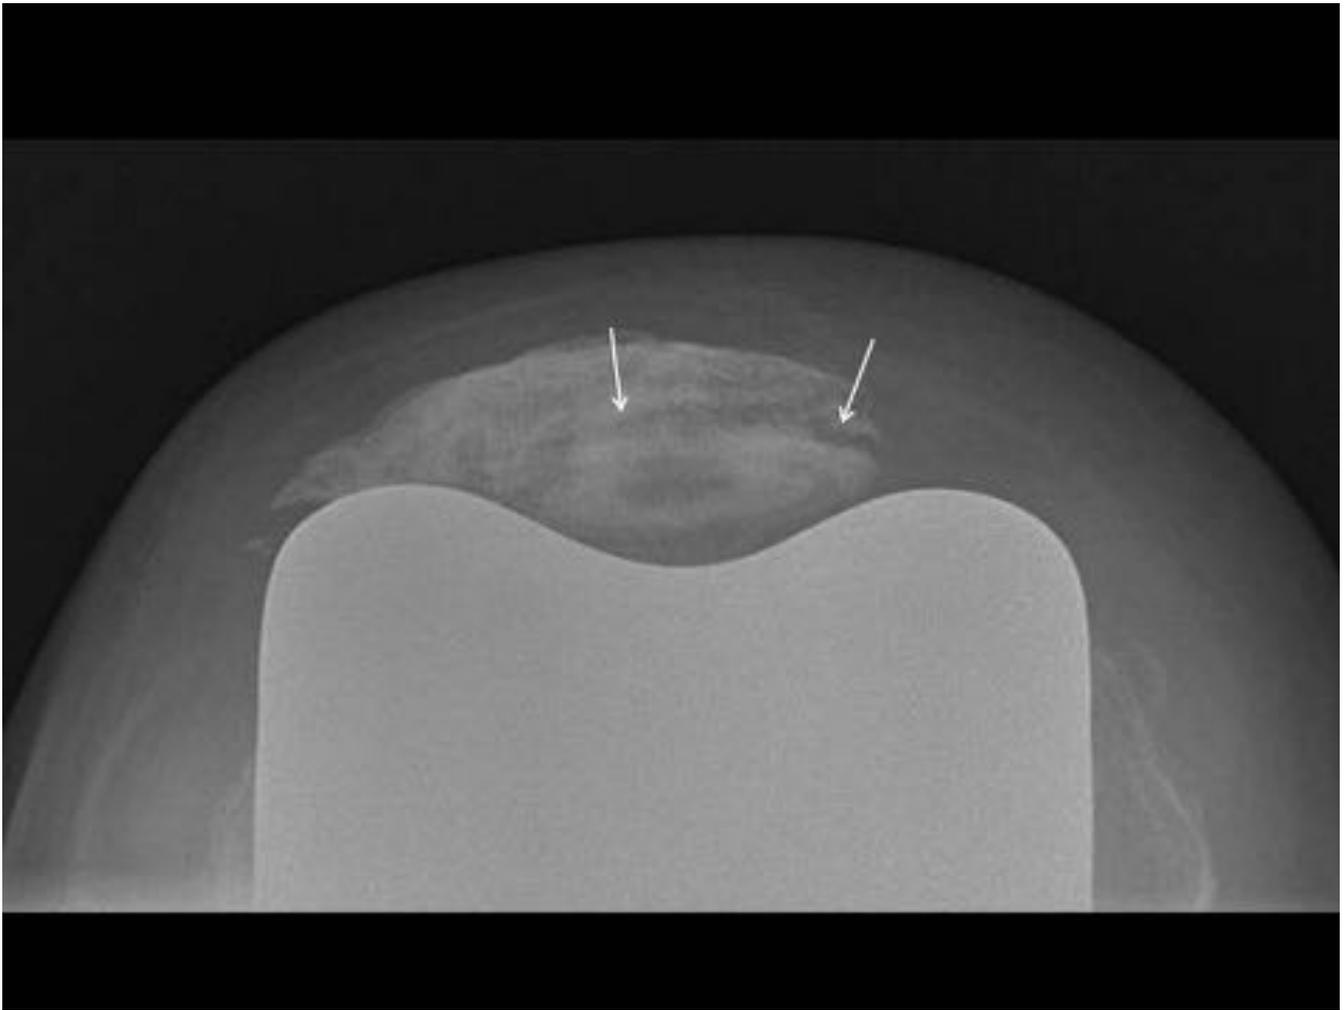
Fig. 3: Aflojamiento del botón patelar. Mujer de 73 años, 4 años después de la prótesis total de rodilla. La radiografía axial muestra una línea radiolúcida alrededor del botón protésico patelar (flecha) que indica aflojamiento del mismo.

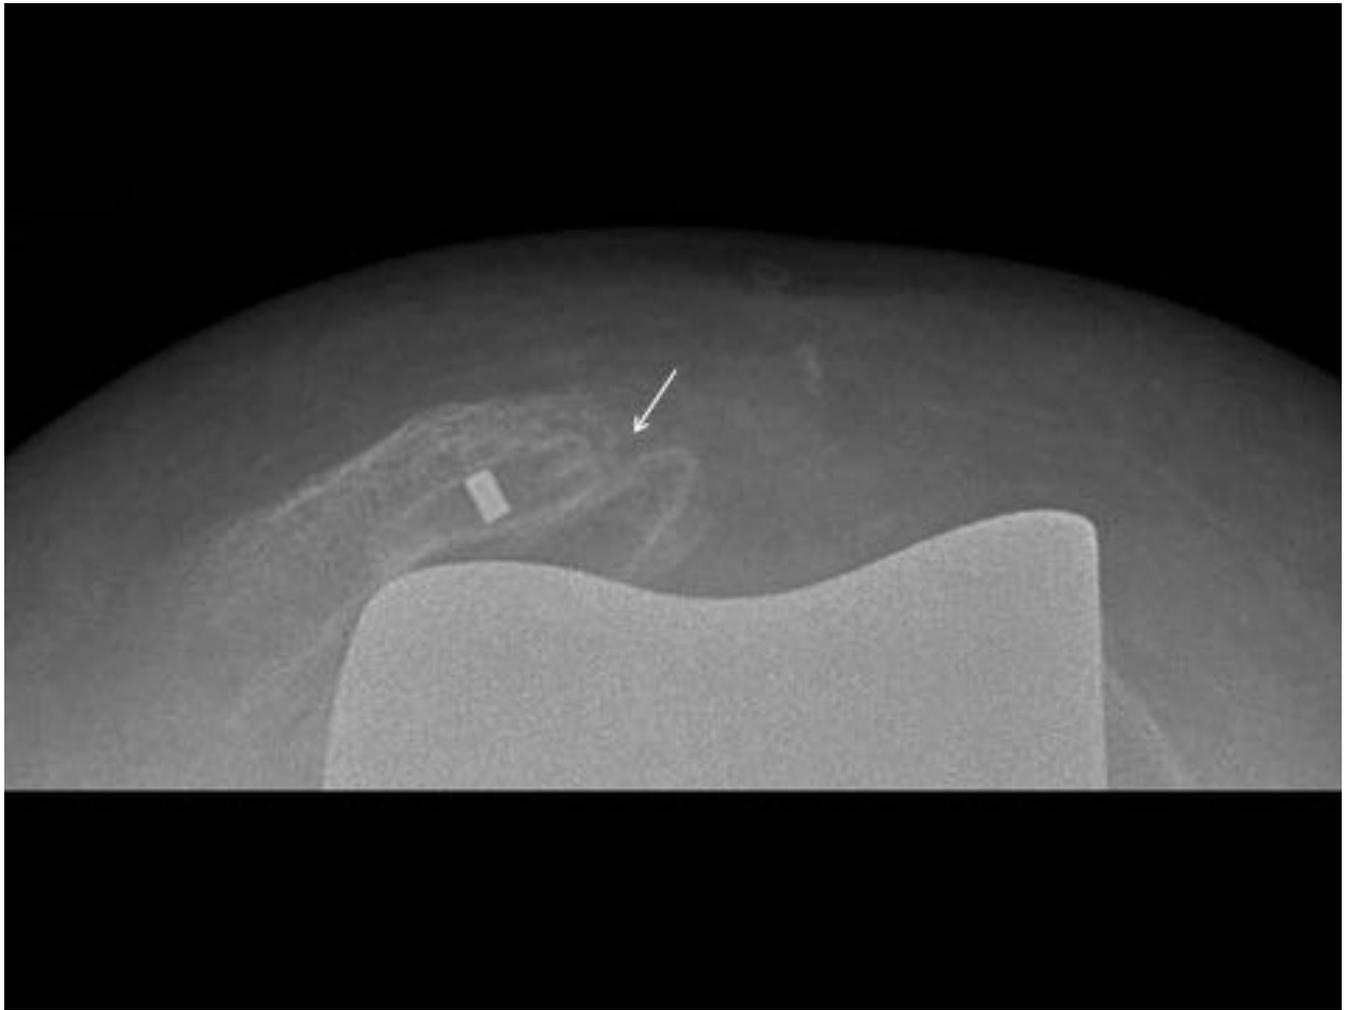
Fig. 4: Inestabilidad del botón patelar. Mujer de 69 años, 6 años después de la artroplastia total de rodilla. La radiografía axial muestra un desplazamiento patelar con aflojamiento y rotura no desplazada del botón protésico (flecha).

La inestabilidad patelar puede estar presente en forma de dislocación ([figura 4](#)) o luxación patelar. La luxación puede ocurrir en dirección lateral ([figura 5](#)), craneal o caudal ([figura 6](#)). Se puede producir debido a factores del propio paciente (baja tonicidad muscular o traumatismo), factores posicionales (mala alineación de las extremidades inferiores) o a una malposición de algún componente. Estas complicaciones son más comunes en las artroplastias totales de rodilla. Comparar con radiografías previas siempre nos puede ayudar.

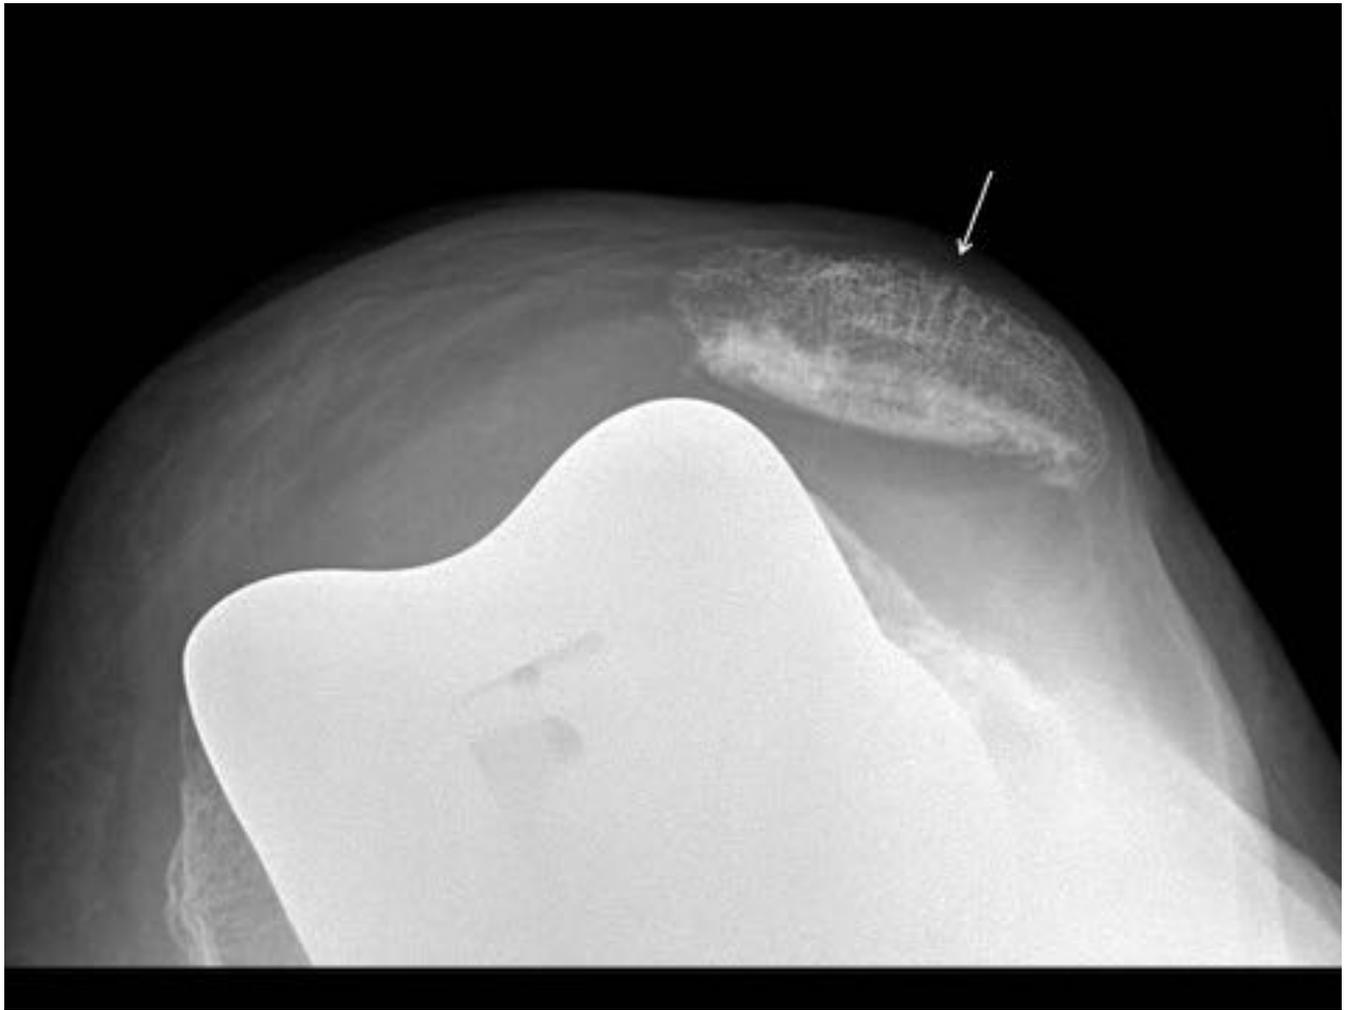
Fig. 5: Patela con botón protésico cementado: luxación lateral. Mujer de 87 años, 4 años después de la artroplastia total de rodilla. La radiografía axial muestra un botón patelar cementado desplazado lateralmente en la flexión (flecha).

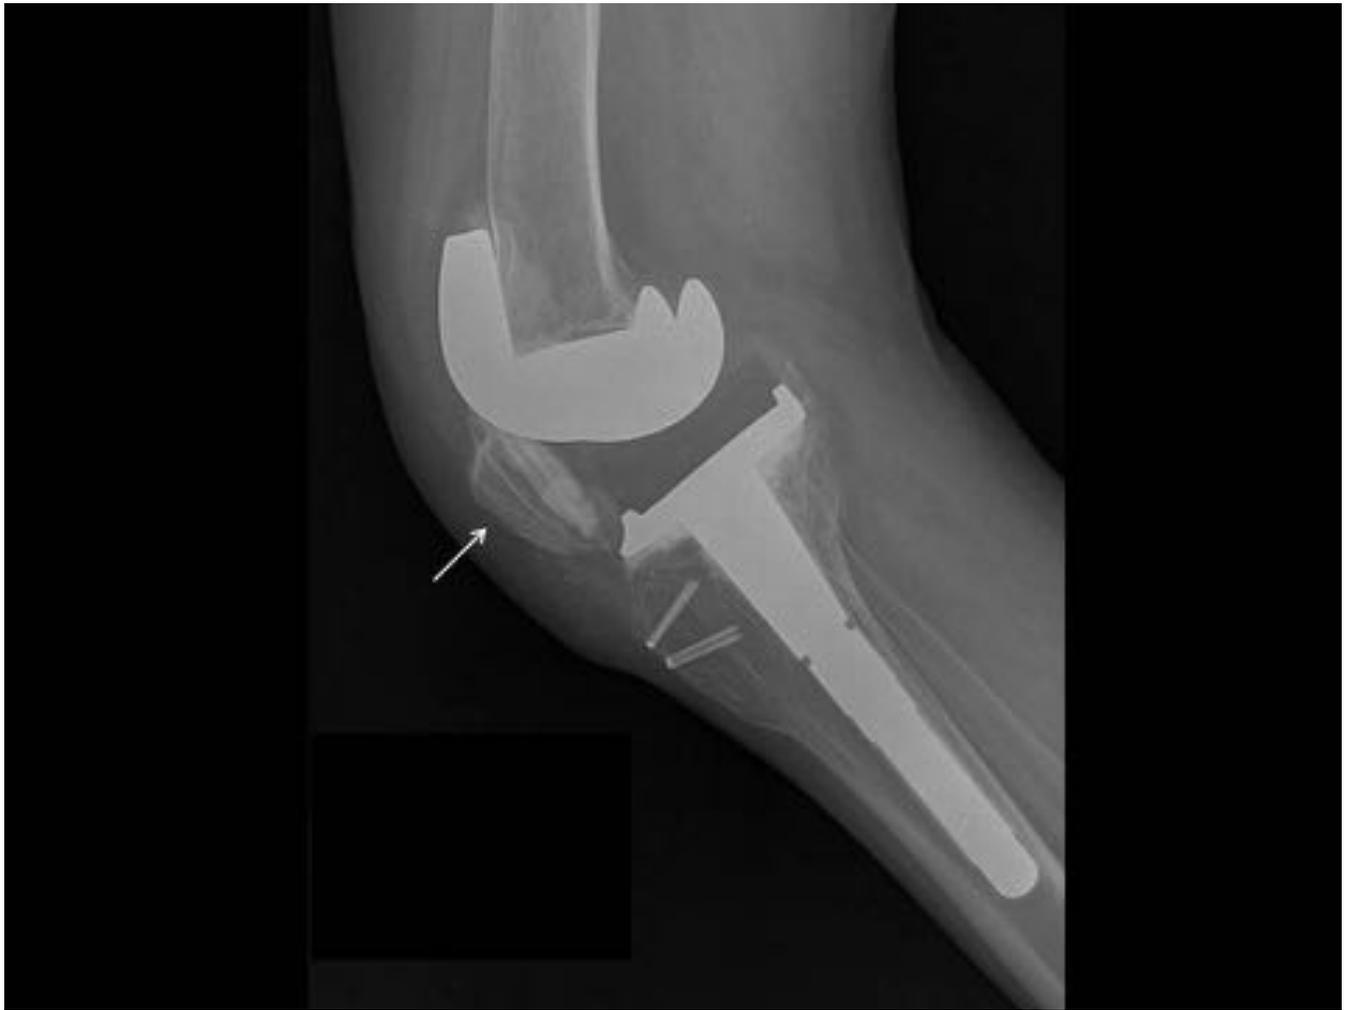
Fig. 6: Patela con botón patelar cementado: luxación caudal. Mujer de 78 años, 11 años después de la artroplastia total de rodilla. La radiografía lateral de la prótesis total de rodilla muestra un desplazamiento caudal (flecha) de la patela con el botón patelar protésico cementado.

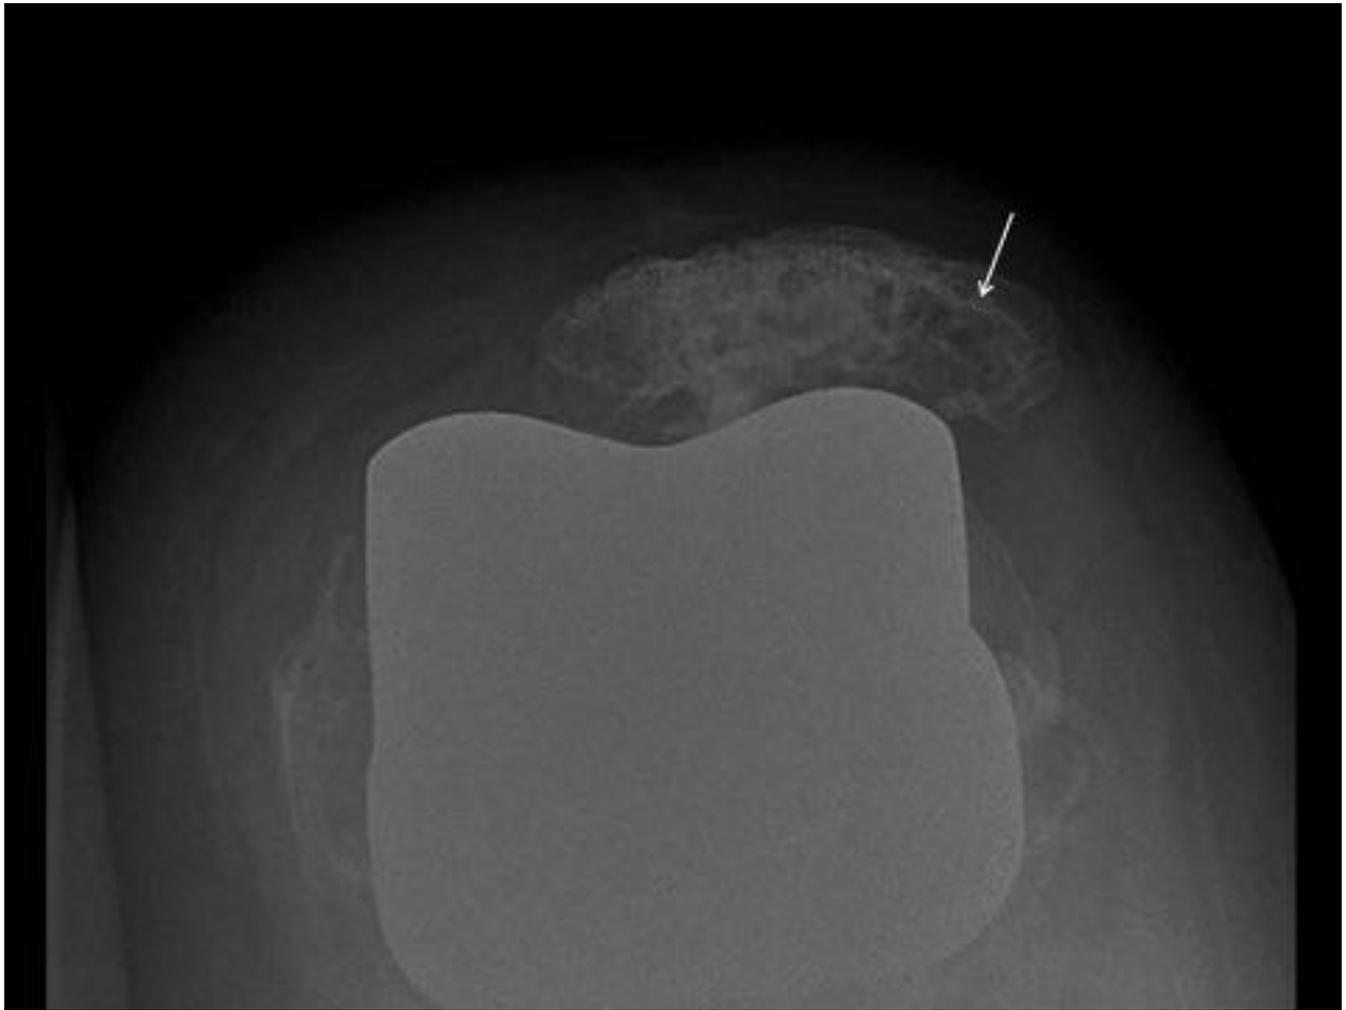
Fig. 7: Osteolisis patelar. Mujer de 75 años, 12 años después de la prótesis total de rodilla. La radiografía axial muestra una osteolisis de la faceta lateral de la patela (flecha) después de realizar una cirugía para retirar el botón protésico patelar aflojado.

Se producen como resultado de una reacción de los macrófagos a la prótesis como la que se observa en las artroplastias de rodilla y de cadera. La granulomatosis agresiva en el recubrimiento patelar es inusual y se presenta como áreas radiolúcidas alrededor de la prótesis ([figura 7](#)). La fricción con la prótesis total de rodilla puede producir osteolisis en la faceta lateral de la patela adyacente al botón protésico ([figura 8](#)).

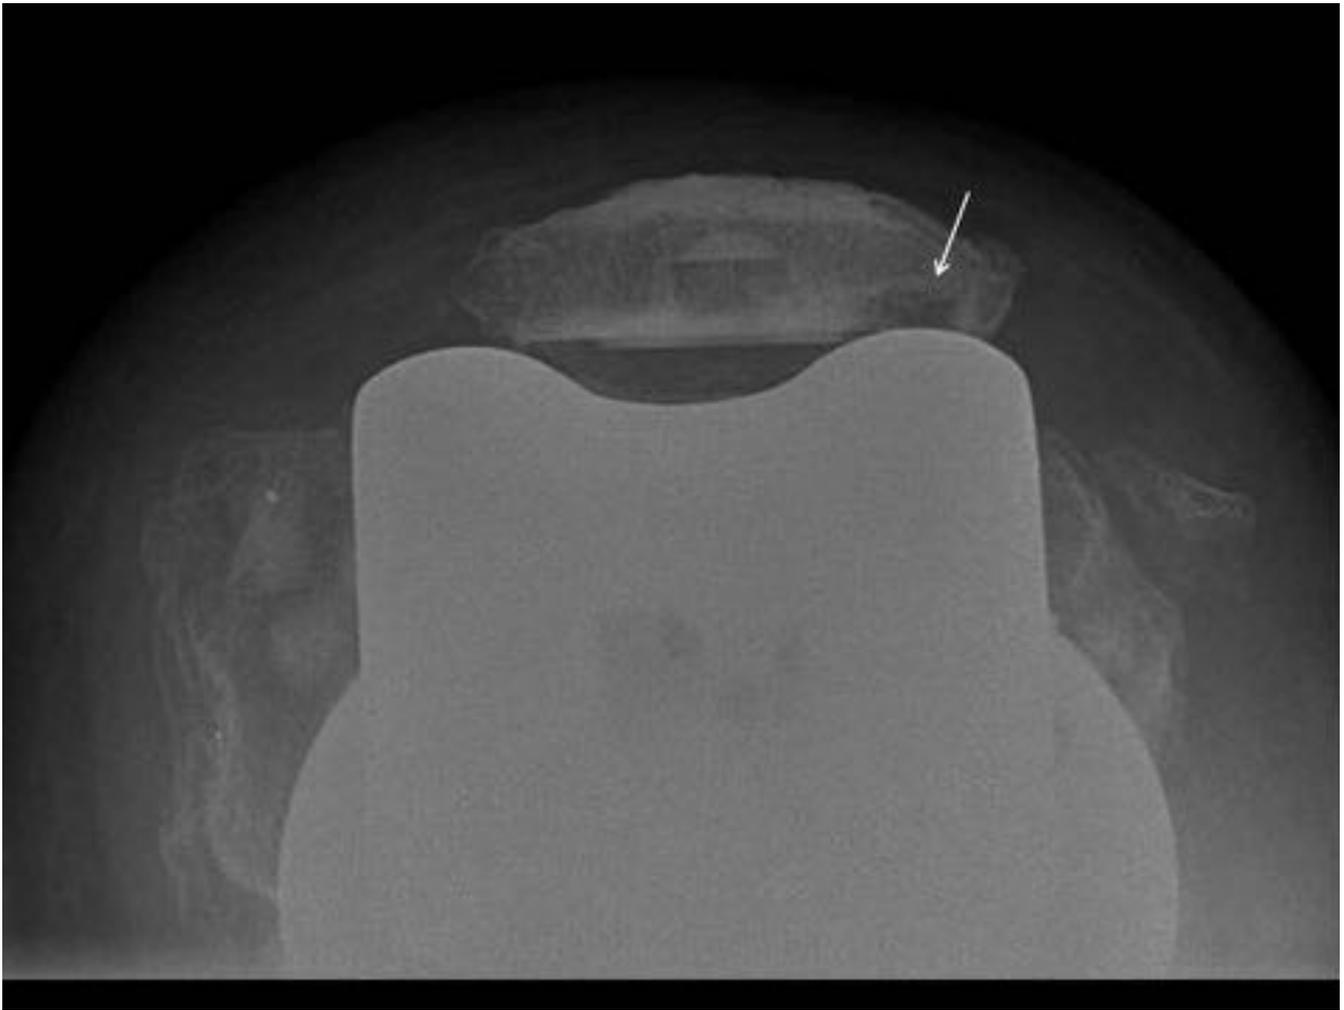
Fig. 8: Botón protésico patelar con lesión osteocondral. Hombre de 76 años, 6 años después de la prótesis total de rodilla. La radiografía axial muestra una osteolisis de la faceta lateral de la patela (flecha) en un paciente con un botón protésico patelar cementado que generaba una fricción continua con la prótesis de rodilla.

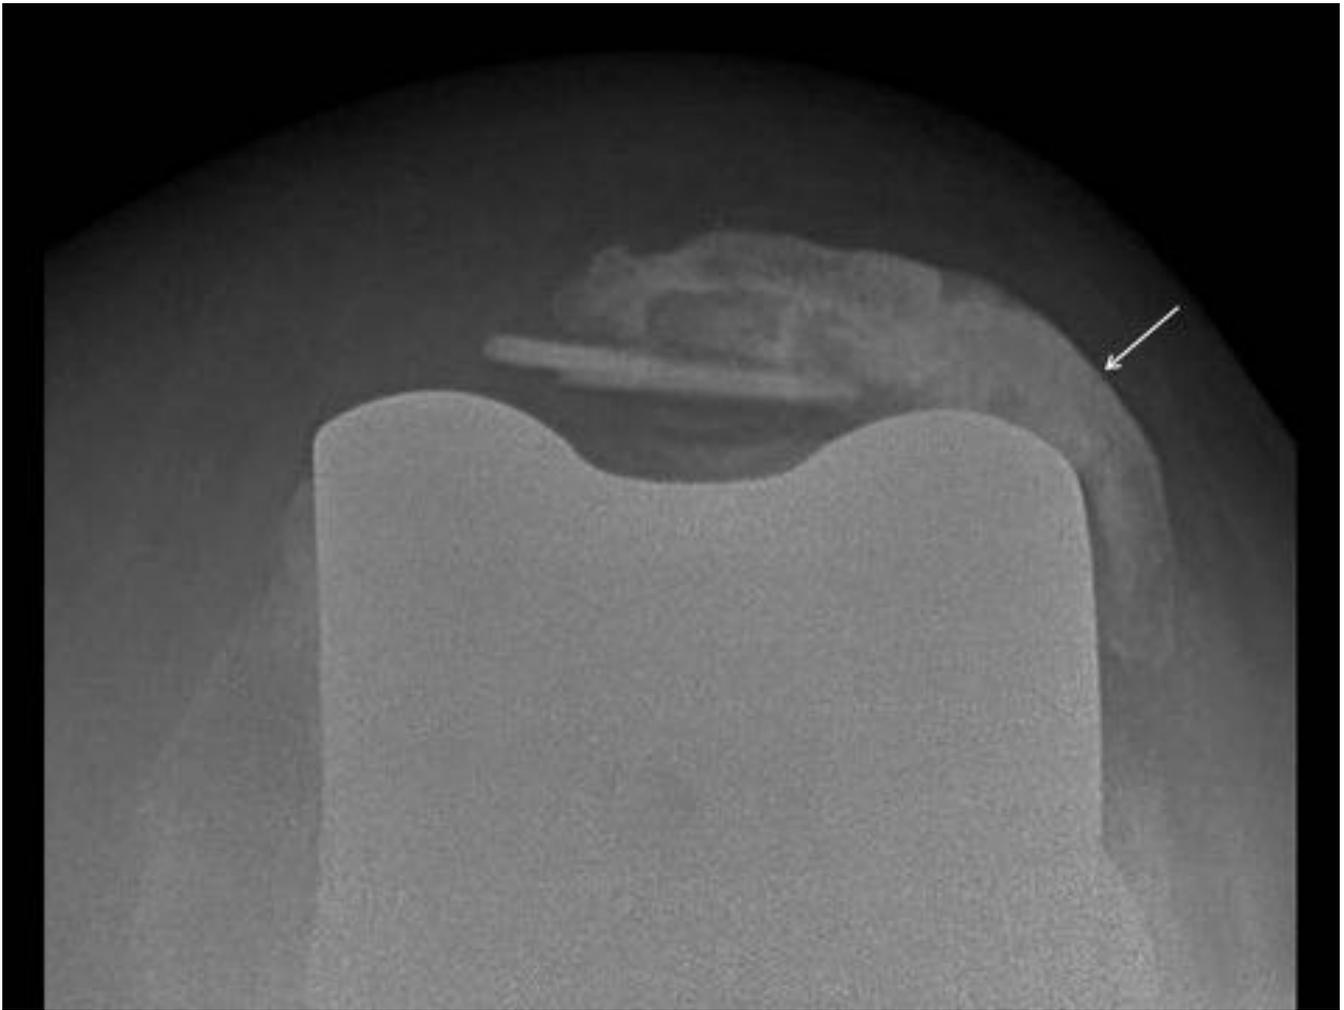
Fig. 9: Necrosis del botón patelar. Mujer de 72 años, 9 años después de la prótesis total de rodilla. La radiografía axial muestra una esclerosis del hueso con colapso parcial en el margen lateral del recubrimiento patelar (flecha) con signos de aflojamiento.

La fragmentación patelar y la esclerosis de los fragmentos son indicativos de osteonecrosis ([figura 9](#)). Generalmente, el recubrimiento patelar no es la causa directa de osteonecrosis pero la red vascular de la patela se puede ver afectada durante la cirugía. La parapatelarotomía media, la eliminación del cojín de grasa y la liberación lateral contribuyen a la desvascularización patelar.

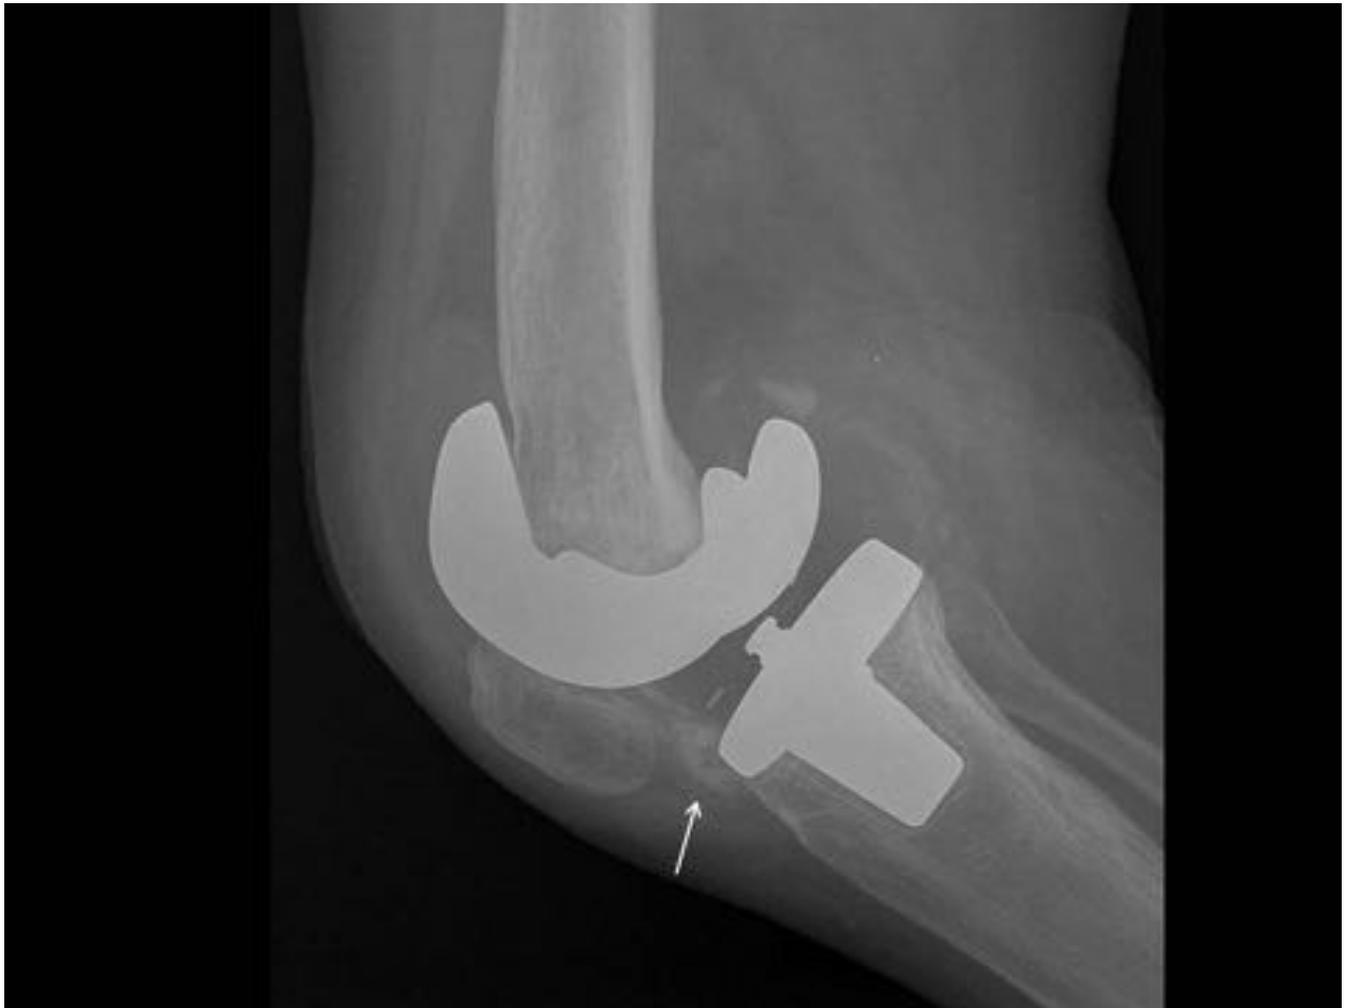
Fig. 10: Rotura del botón protésico patelar. Mujer de 68 años, 4 años después de la prótesis total de rodilla. La radiografía sagital muestra una rotura del botón patelar protésico (flecha) con desplazamiento caudal del mismo.

Como ya se ha mencionado, el botón protésico patelar se coloca aproximadamente en la mitad de los recambios totales de rodilla. Como en todas las prótesis articulares (rodilla, cadera y pequeñas articulaciones), el botón patelar se puede romper o aflojar ([figura 10](#)), presentando los mismos o similares signos radiológicos característicos que en otras articulaciones.
