Complicaciones no arritmogénicas: la tomografía computerizada multidetector (TCMD) en procedimientos TAVI

Hospital Universitario Miguel Servet, Zaragoza.

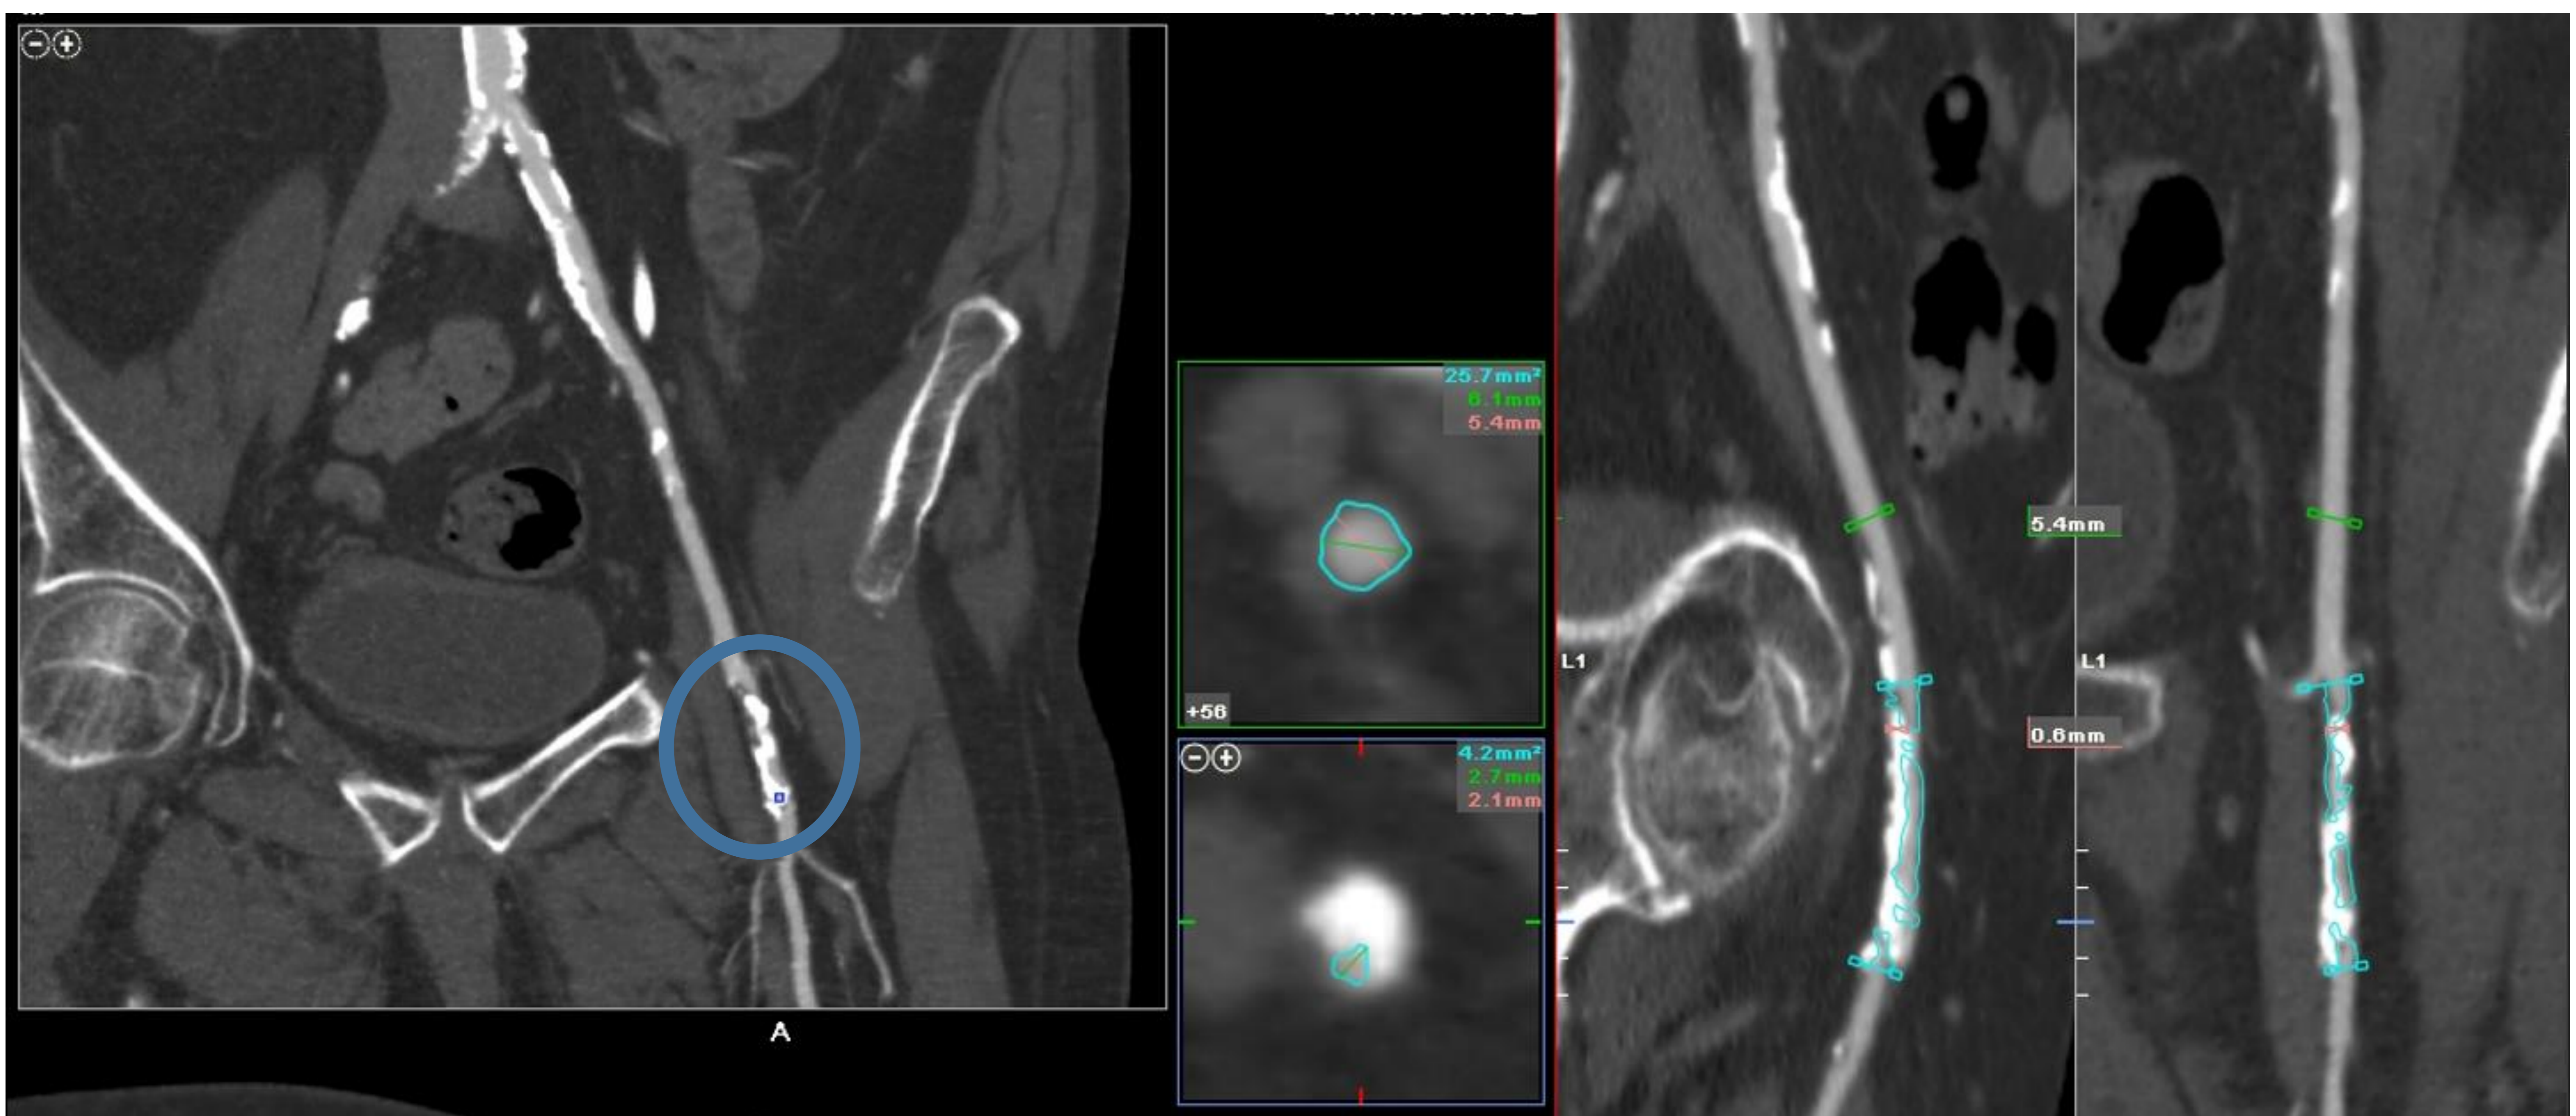
Figura 3. Mismo paciente. Troncos supraaórticos.

Segmento proximal del tronco braquiocefálico derecho con gruesas placas de ateroma que provocan estenosis severa de su luz (arriba).

Segmento proximal de la arteria carótida común izquierda con moderada lesión aterosclerótica calcificada proximal (abajo).

Arteria subclavia izquierda con obstrucción trombótica proximal (no mostrada en la imagen).

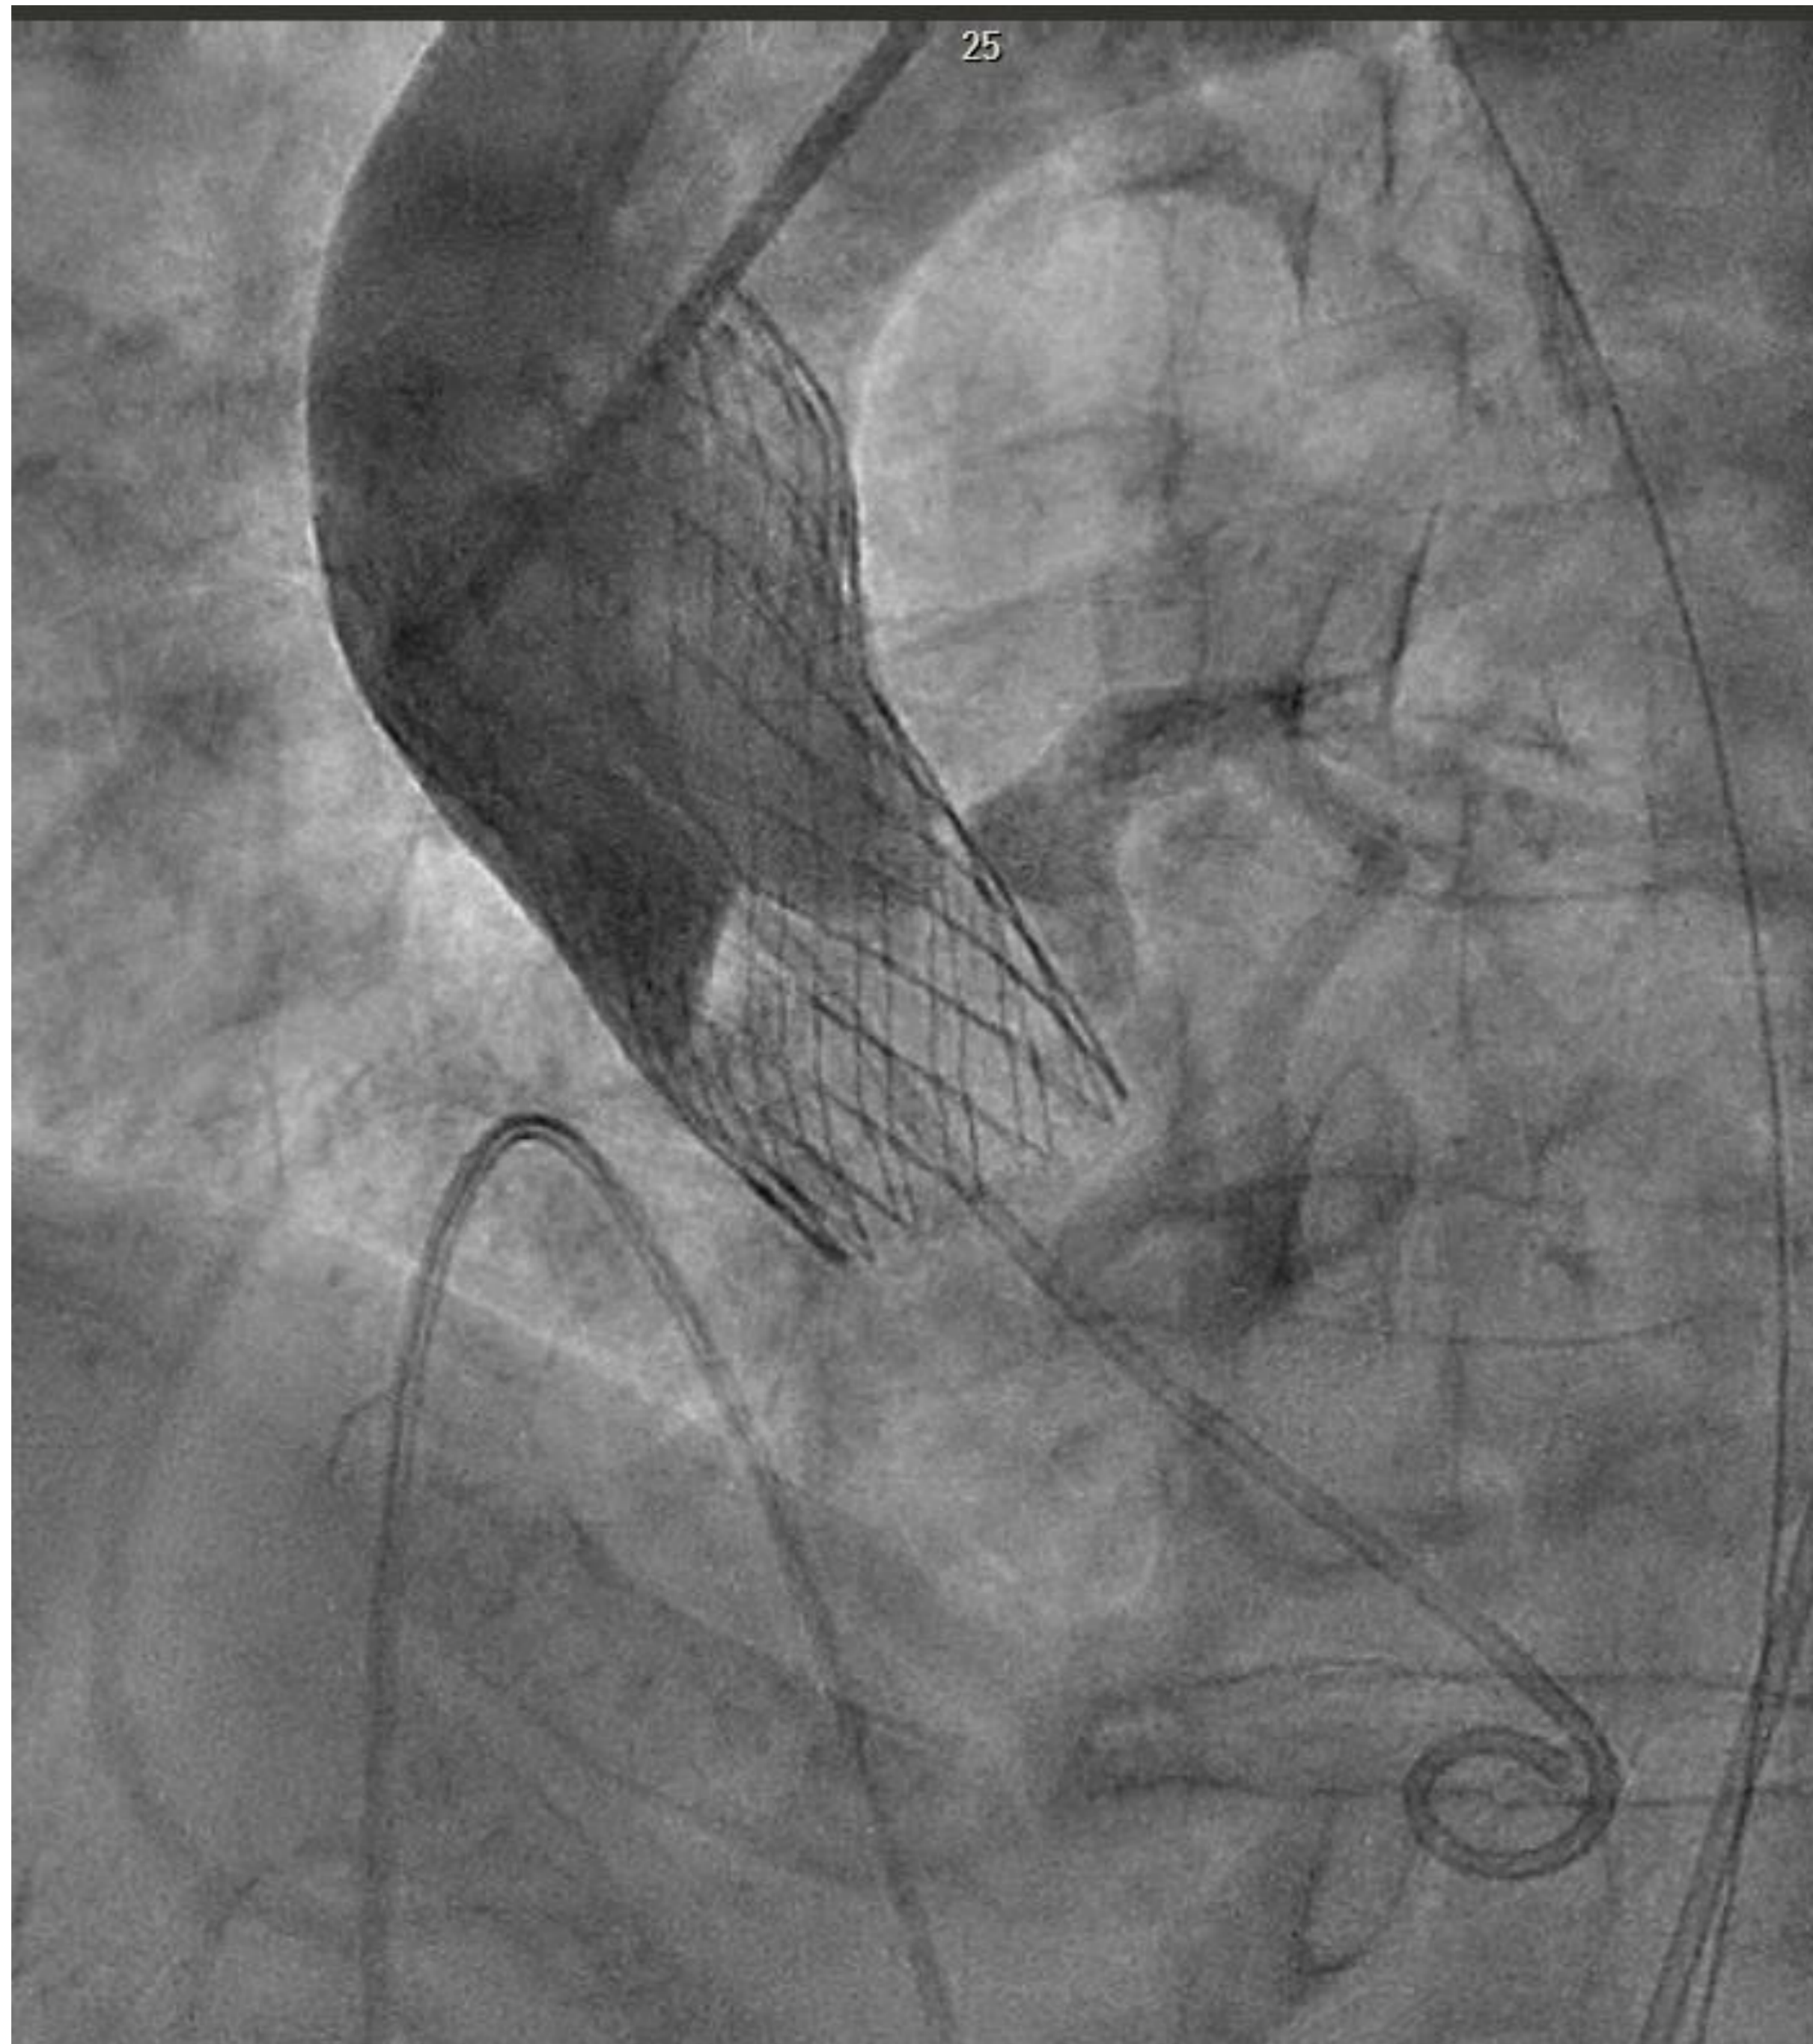
Permeabilidad post-implante

Figura 11. Imágenes de un procedimiento TAVI con oclusión aguda del TCI y colocación de stent en el mismo procedimiento.

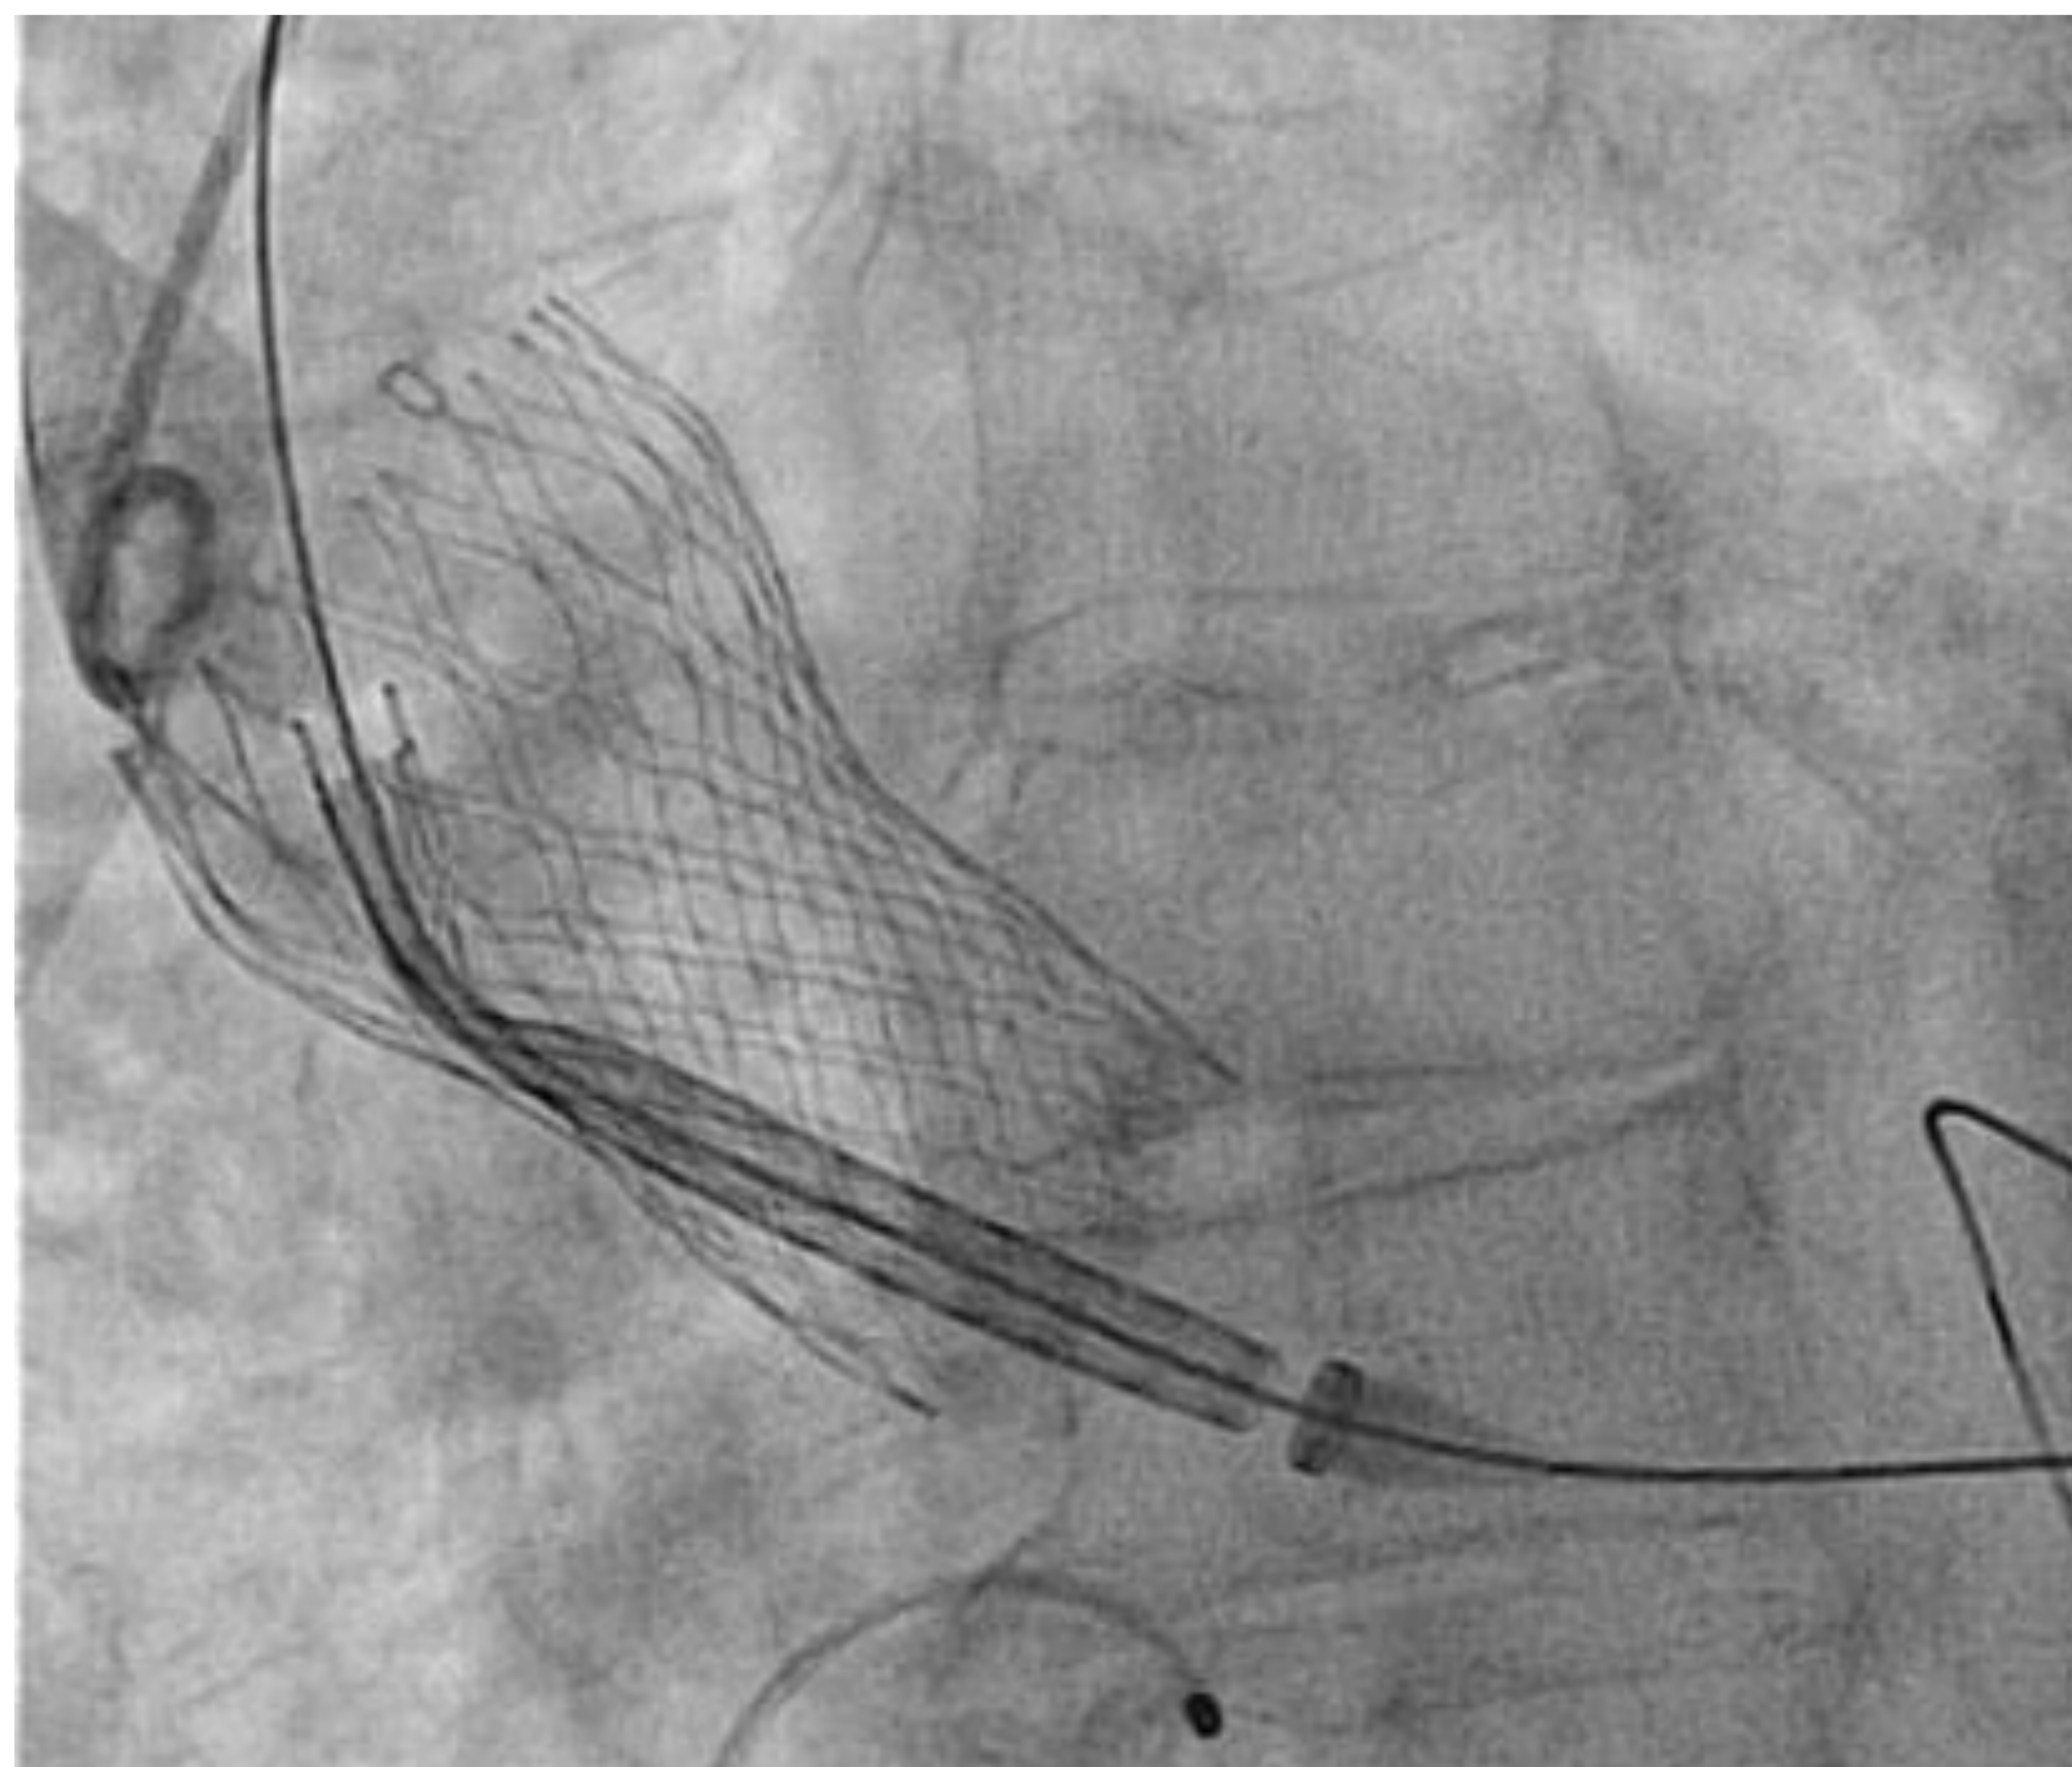
Figura 15. Control fluoroscópico del implante de una segunda prótesis intraprocedimiento por posición inadecuada de la primera.

Así mismo, se han documentado casos en los que ha sido necesario implantar una segunda prótesis en el mismo procedimiento porque la primera quedó en posición baja o demasiado alta (**figura 15**). [1]
