Estudio de la válvula aórtica en TCMD: ¿qué busco?

¹Hospital Universitario Central de Asturias, Oviedo

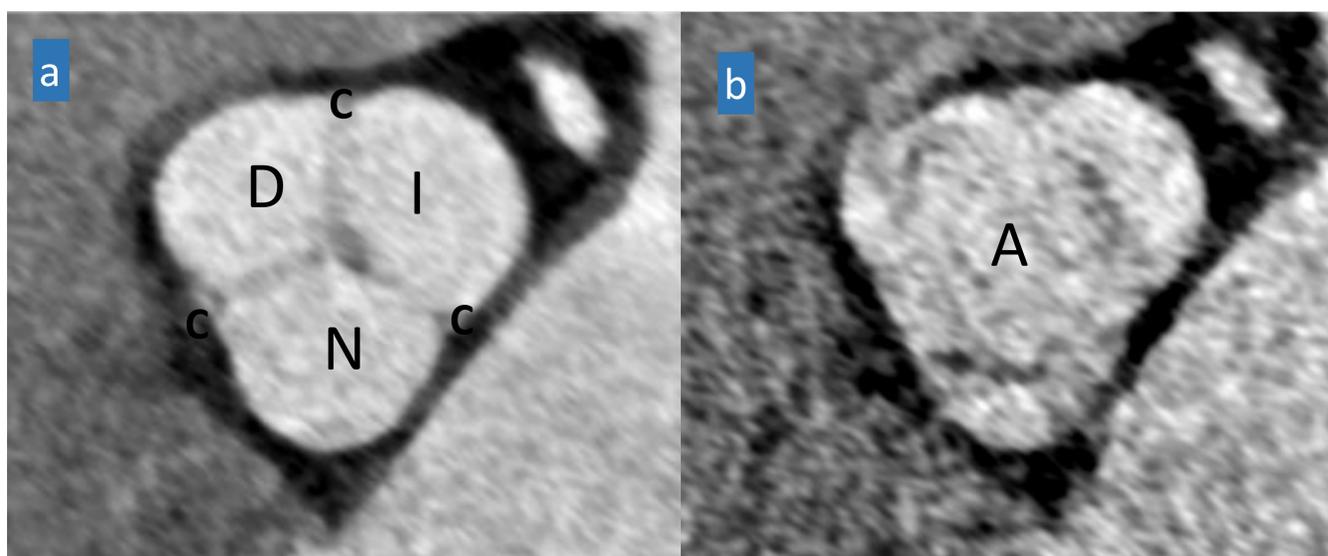
Anatomía de la válvula aórtica mediante TCMD. Reconstrucciones MPR a través del plano de la válvula aórtica en diástole y sístole. Nótese la coaptación de los velos en diástole que impide el paso de sangre a través de la válvula aórtica (a) y su apertura triangular en sístole (b). D = seno coronario derecho; I = seno coronario izquierdo; N = seno no coronario; C = comisuras; A = apertura.

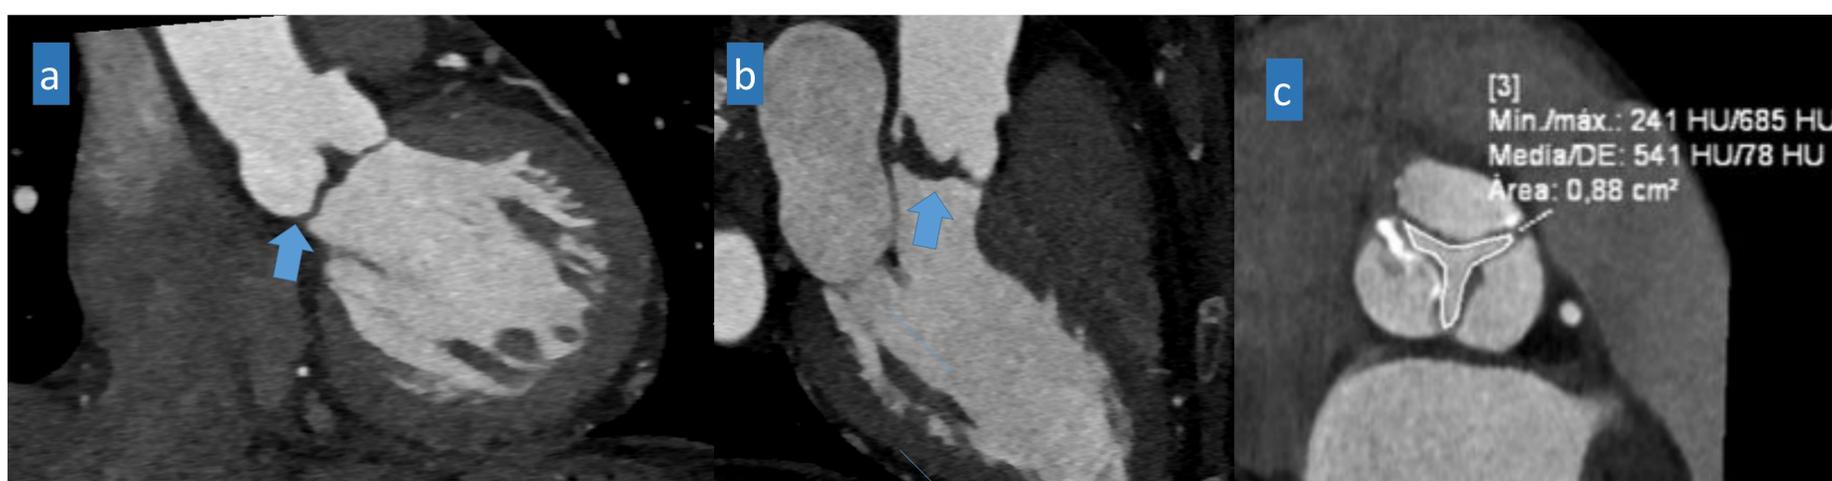
Estenosis aórtica valorada mediante TCMD. Planos del tracto de salida del ventrículo izquierdo (a), plano de tres cámaras (b) y plano axial de la válvula aórtica en sístole (c). Nótese el engrosamiento y calcificación de los velos con un área de apertura valvular menor a 1 cm^2 .

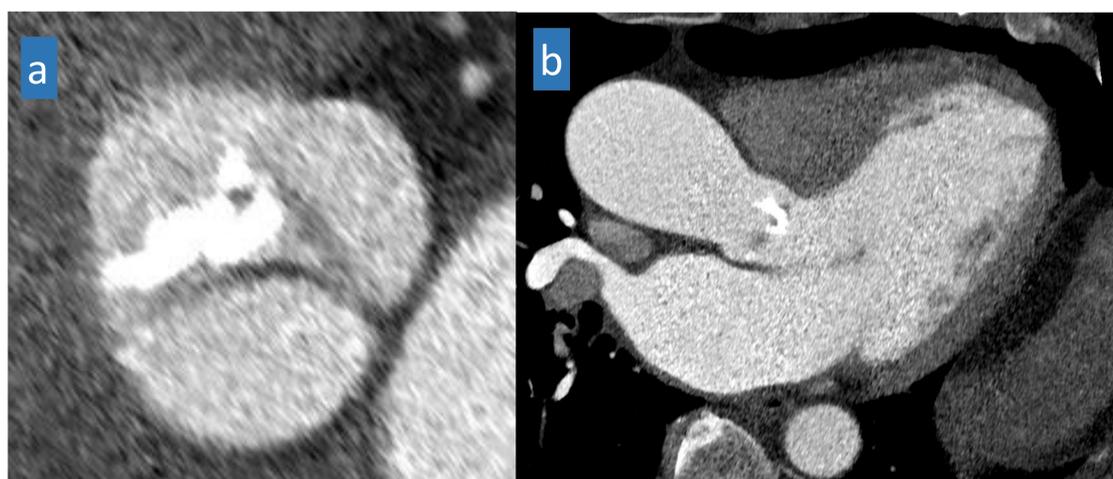
Insuficiencia aórtica en TCMD. Plano axial de la válvula aórtica (a) en diástole y de tres cámaras (b). Se observa falta de coaptación de los velos y dilatación de la raíz y aorta ascendente de hasta 5 cm de diámetro.

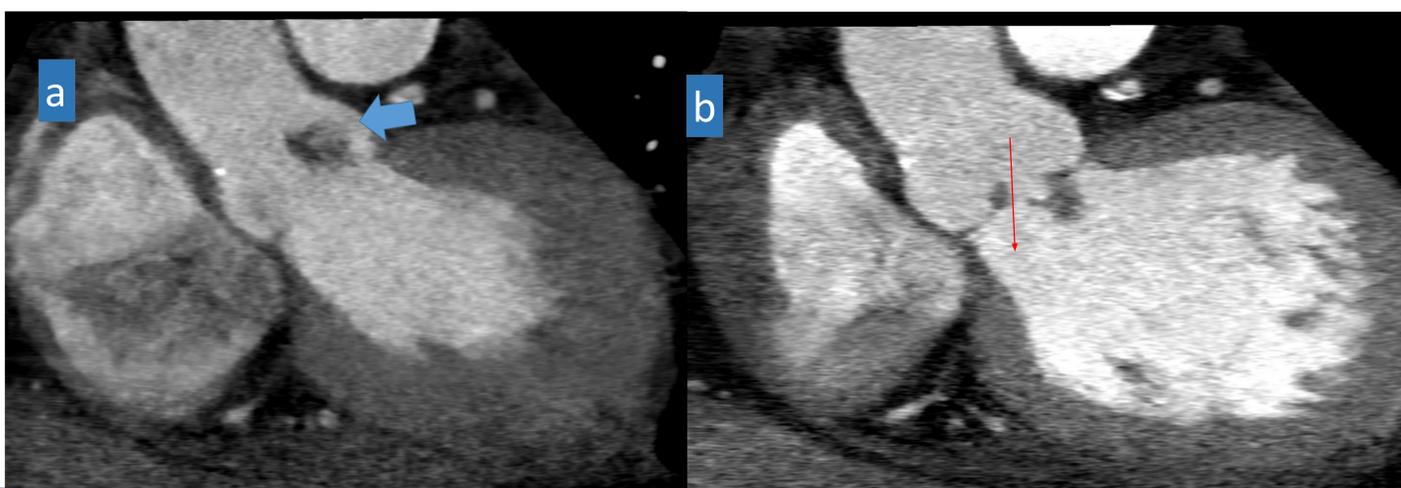
Endocarditis aórtica en TCMD. Tracto de salida del VI en sístole (a) y diástole (b) donde se observa una lesión polipoidea, hipodensa en velo coronario izquierdo que varía su posición con el movimiento valvular. Deforma el velo izquierdo, impide el cierre valvular y condiciona regurgitación valvular y prolapso del velo en diástole.

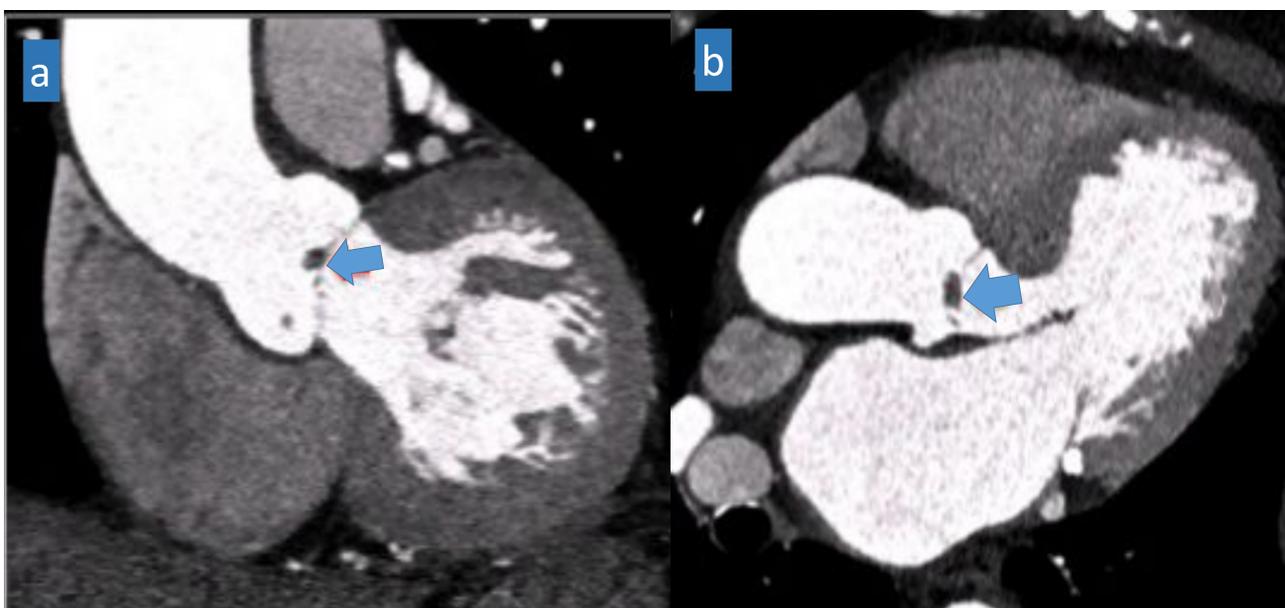
Fibroelastoma aórtico en TCMD. Tracto de salida del VI (a) y plano de tres cámaras (b) donde se observa una pequeña lesión pediculada hipodensa sugestiva de fibroelastoma.

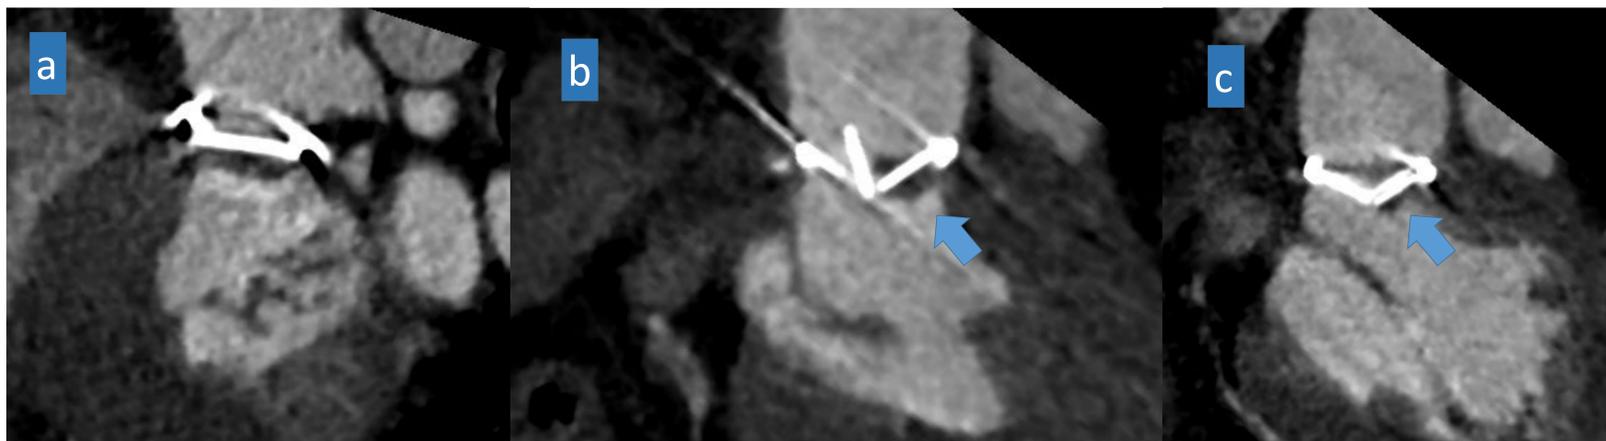
Trombo valvular sobre prótesis aórtica en TCMD. Imágenes coronales en sístole (a y b) y diástole (c) donde se observa engrosamiento hipodenso alrededor del disco izquierdo que limita su apertura.

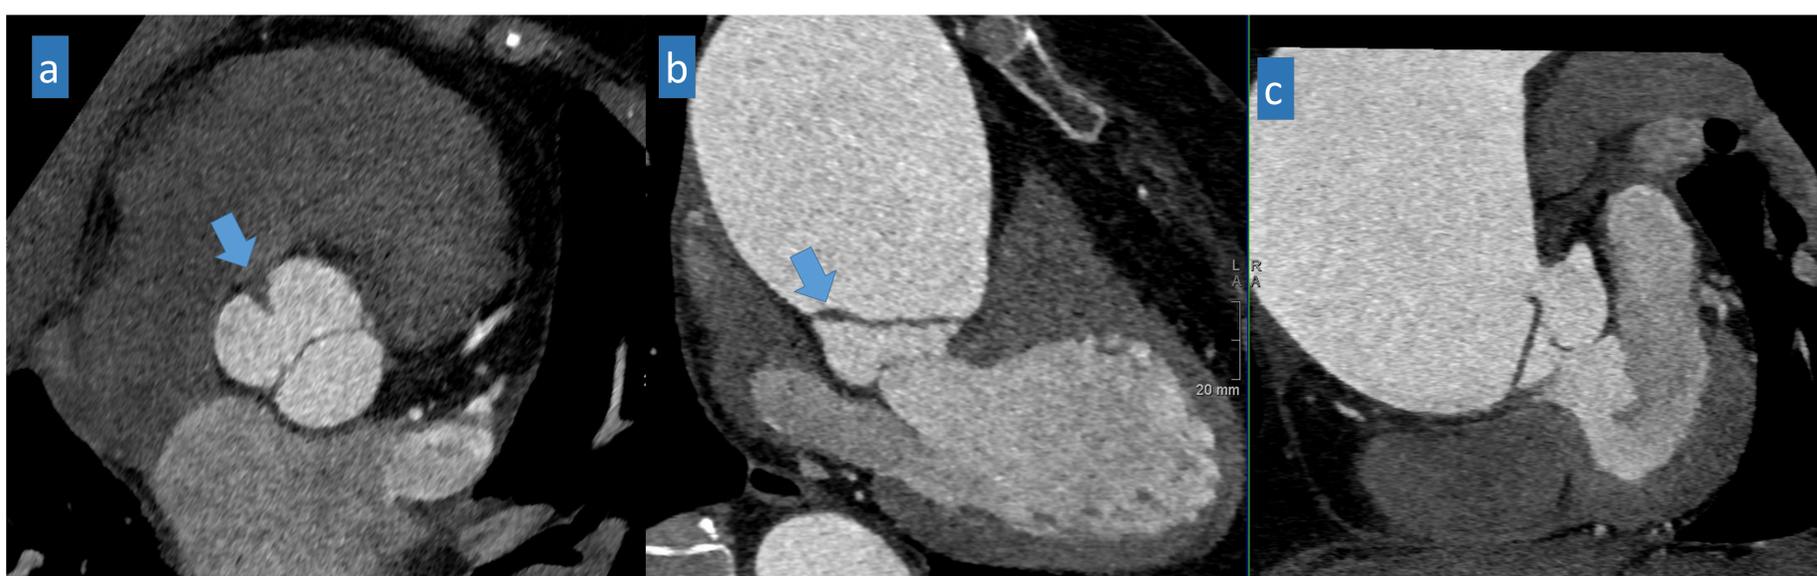
Válvula aórtica bicúspide en TCMD. Plano axial de la válvula aórtica (a) y coronales de la aorta ascendente (b y c). Se observa fusión de los velos coronarios (a) y una línea hipodensa que asciende desde el plano valvular hacia la unión sinotubular compatible con pequeño flap de disección (b y c).

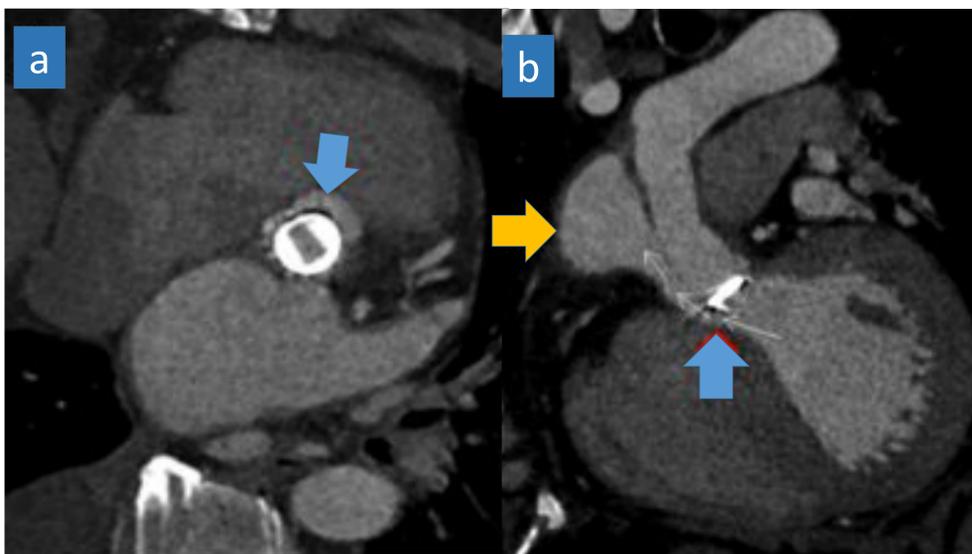
Técnica de Bentall-Bono con sustitución de la válvula y aorta ascendente por tubo valvulado protésico. Plano axial de la válvula aórtica (a) y tracto de salida del VI (b). Endocarditis sobre válvula mecánica complicada con fuga paravalvular (flecha azul) que comunica el tracto de salida del VI con la aorta ascendente. Gran pseudoaneurisma (flecha naranja).

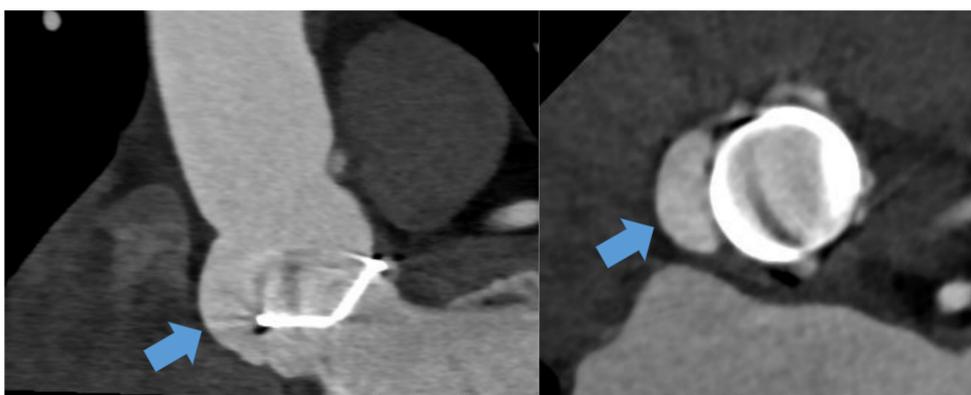
Dehiscencia con fuga paravalvular aórtica. Comunicación anómala entre el tracto de salida del VI y la raíz aórtica secundaria a una separación entre los bordes de la prótesis mecánica y el anillo aórtico en el área del seno no coronario.

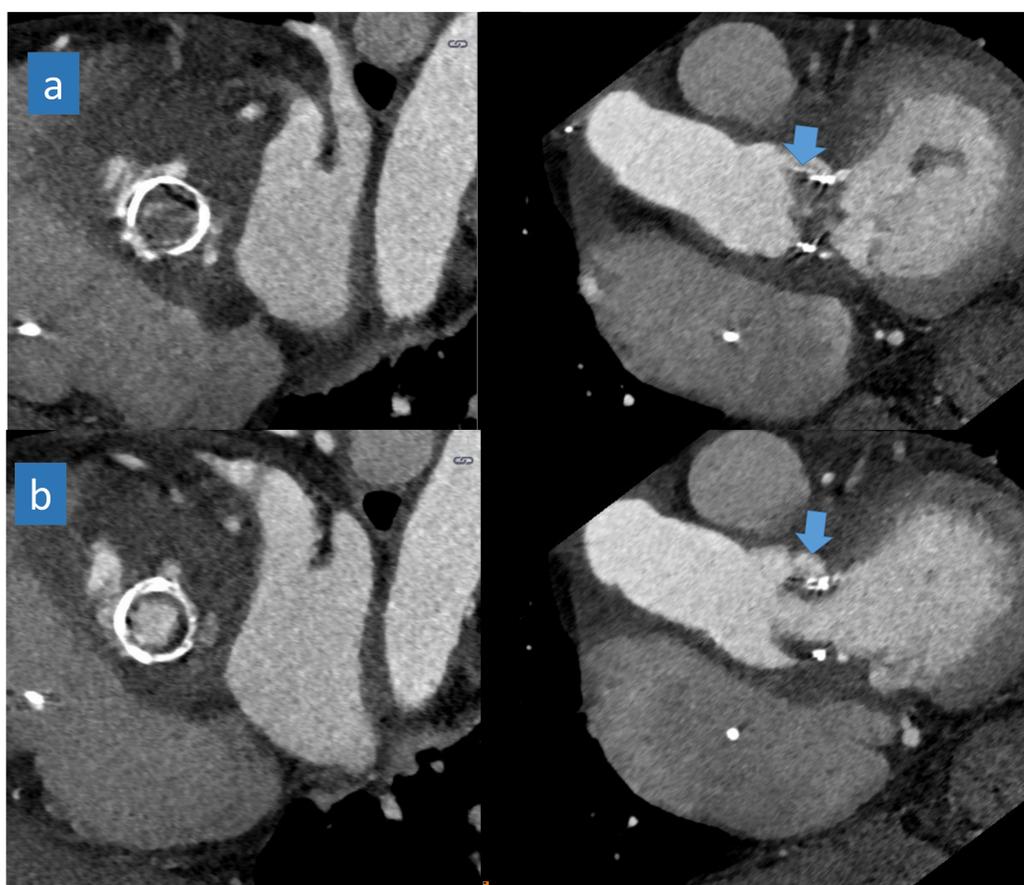
Endocarditis sobre válvula protésica biológica con sustitución de aorta ascendente por tubo supracoronario.

Planos axial valvular y tracto de salida del VI en diástole (a) y sístole (b). Engrosamiento hipodenso alrededor a los velos, polipoideo y que se moviliza con la apertura valvular compatible con vegetaciones y tejido infeccioso adherido a los velos.

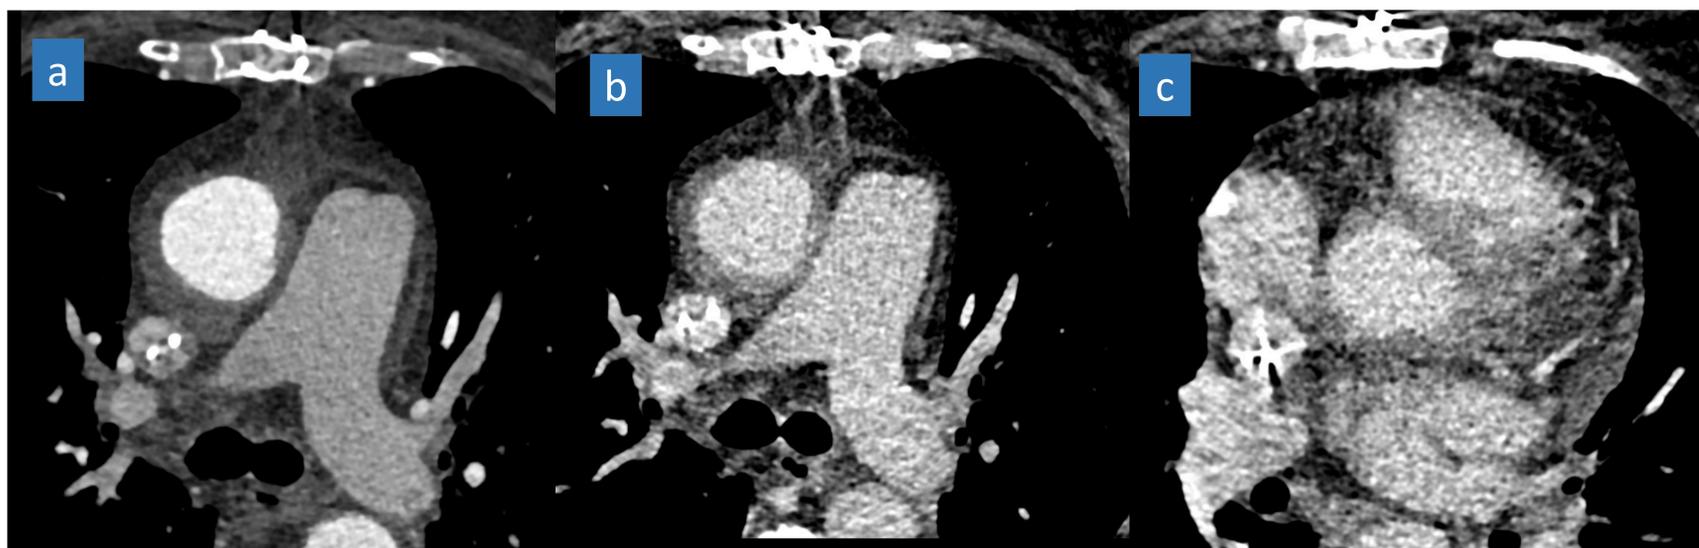
Endocarditis sobre válvula protésica biológica con tubo supracoronario complicada con abscesificación. Planos axiales de angioTC aórtico (a), corte axial en fase portal (b) de la aorta y de la unión mitroaórtica (c). Se observa estriación de la grasa de la unión mitroaórtica que se continúa con una colección alrededor de la raíz y aorta ascendente con hipercaptación periférica compatible con absceso.

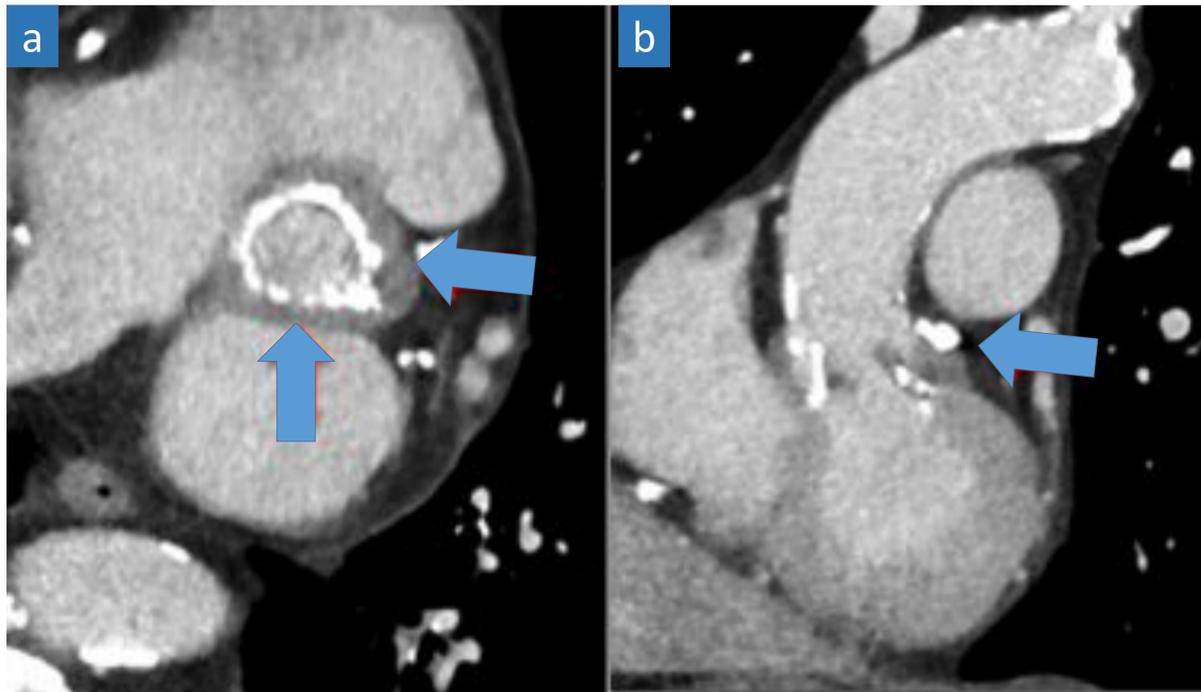
Pannus. Plano valvular axial (a) y TSVI en fase venosa (b). Prótesis valvular mecánica con masa de plano blando subvalvular que no realza tras la administración de contraste intravenoso y que presenta una densidad similar a la del septo ventricular.

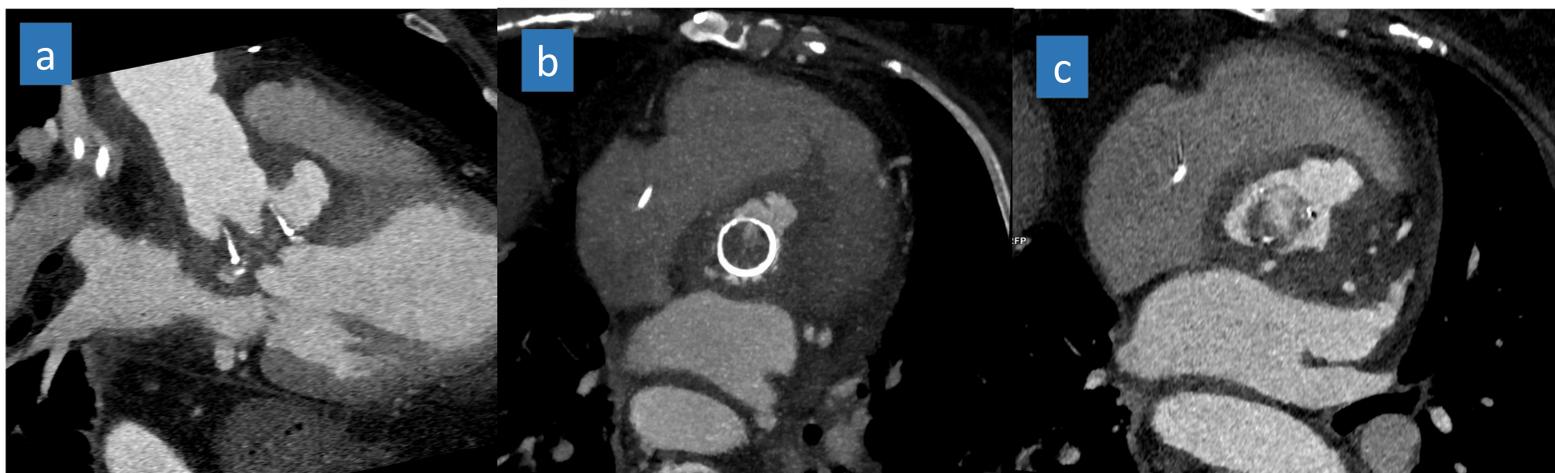
Endocarditis sobre válvula biológica complicada con pseudoaneurisma. Plano coronal (a) y axial de la válvula aórtica en diástole (b) y axial en sístole (c). Cavity dependiente del seno coronario derecho que se rellena de contraste y se expande en sístole.

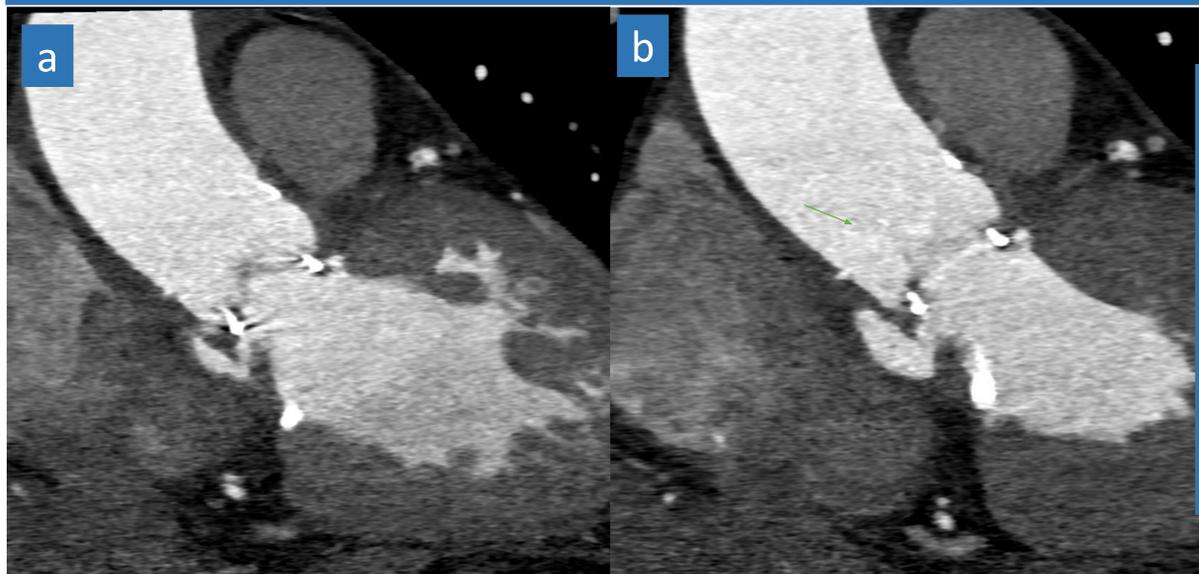
Pseudoaneurisma. Planos del tracto de salida del VI en diástole (a) y sístole (b) con cavity paravalvular comunicada con el tracto de salida del VI que se rellena de contraste y aumenta de tamaño en sístole.

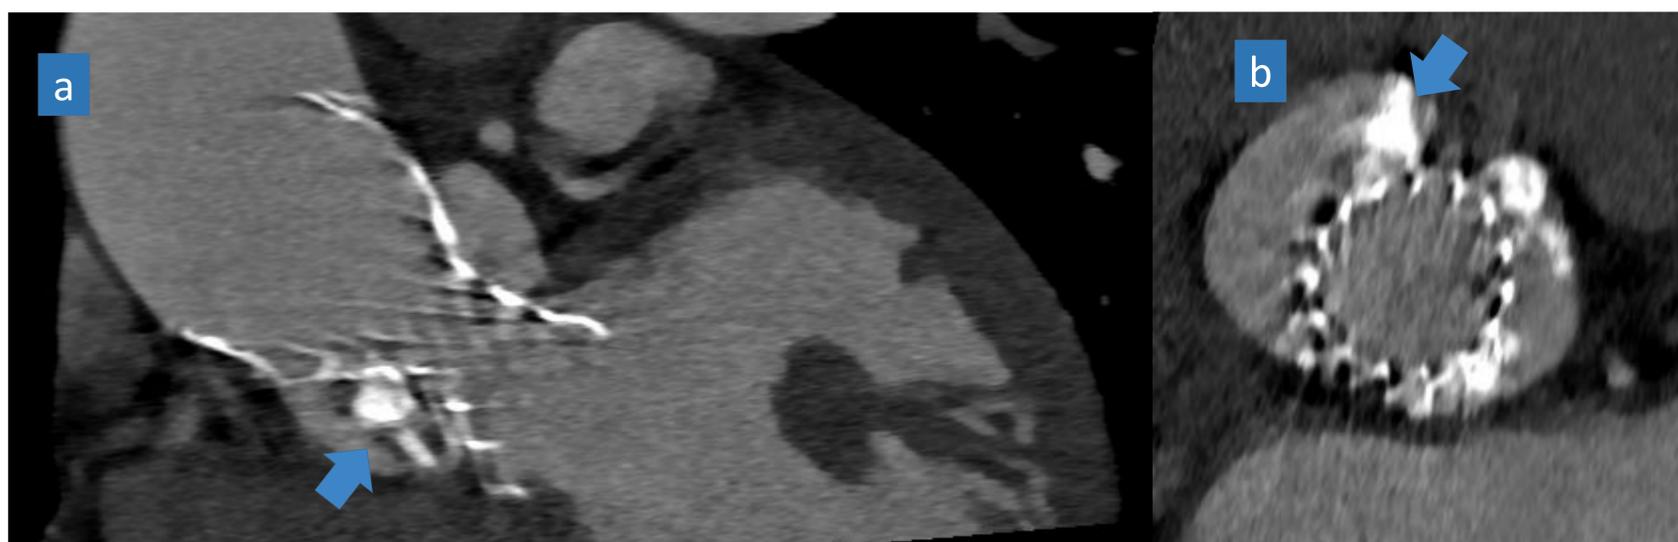
TAVI con fuga paravalvular. Plano del TSVI (a) y plano axial a nivel de la válvula (b). Se observa una fuga periprotésica secundaria a una voluminosa calcificación que impide la correcta expansión de la prótesis (flecha).
