La cara B de los retoques estéticos en mama, punto de vista radiológico.

Herranz Martín Elena, Fernández García Pilar, Lucas Gil Lourdes, Tárrega Felip Celia, Igual Balaguer Aurelio

Hospital General Universitario de Castellón,
Castellón de la Plana

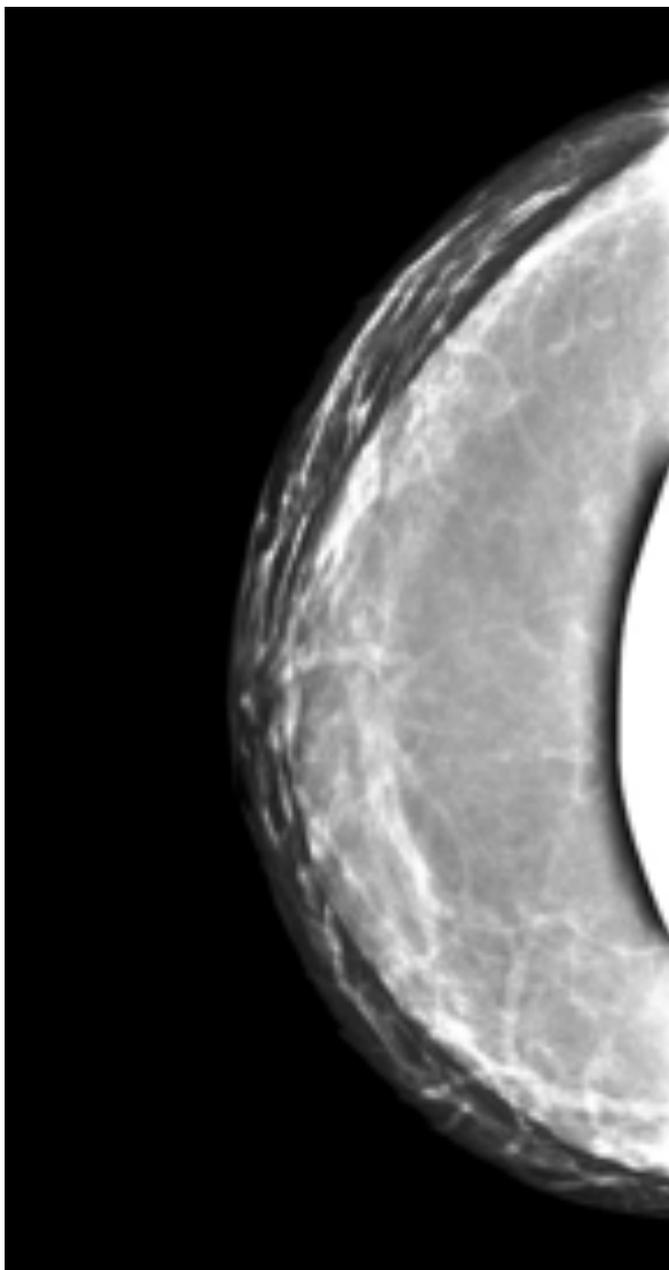
Figura 1.

Imágenes de mamografía en proyecciones craneocaudal (Fig.1) y oblicua (Fig.2) de mama derecha en paciente con posterior diagnóstico de LACG-AIM.

Se observa colección periprotésica sin aparente ruptura del implante ni otros hallazgos asociados.

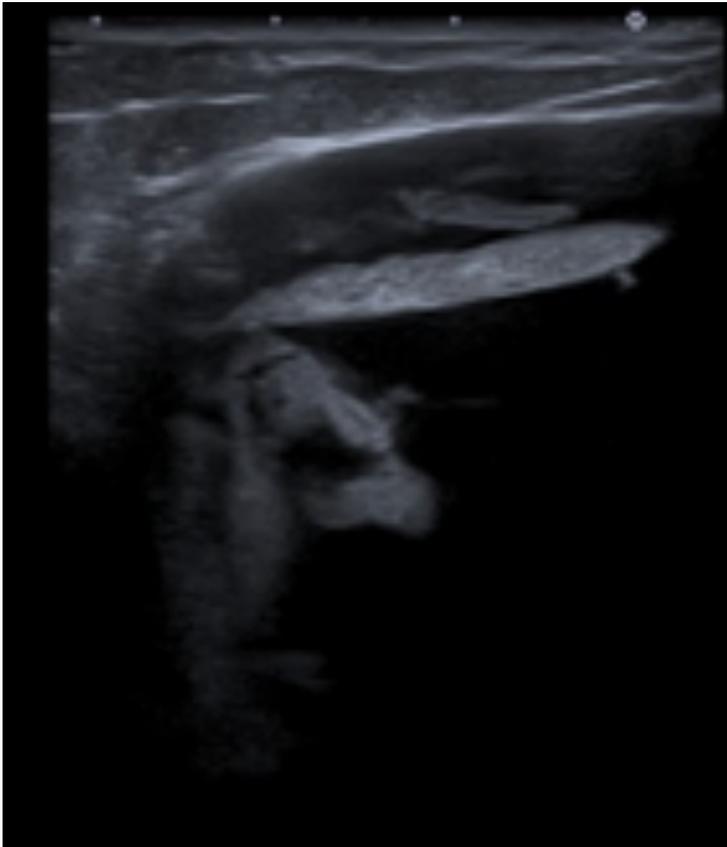
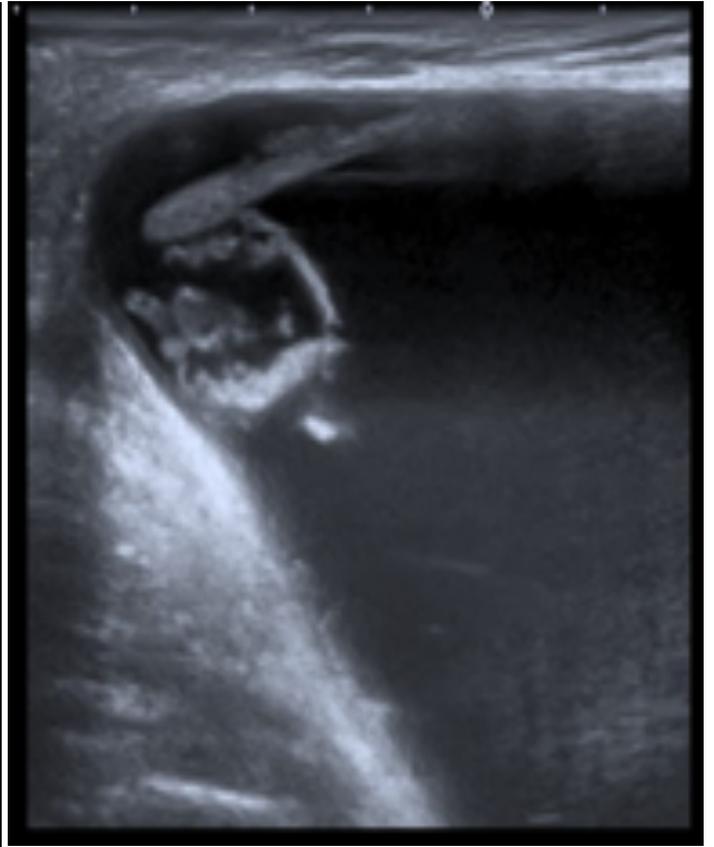
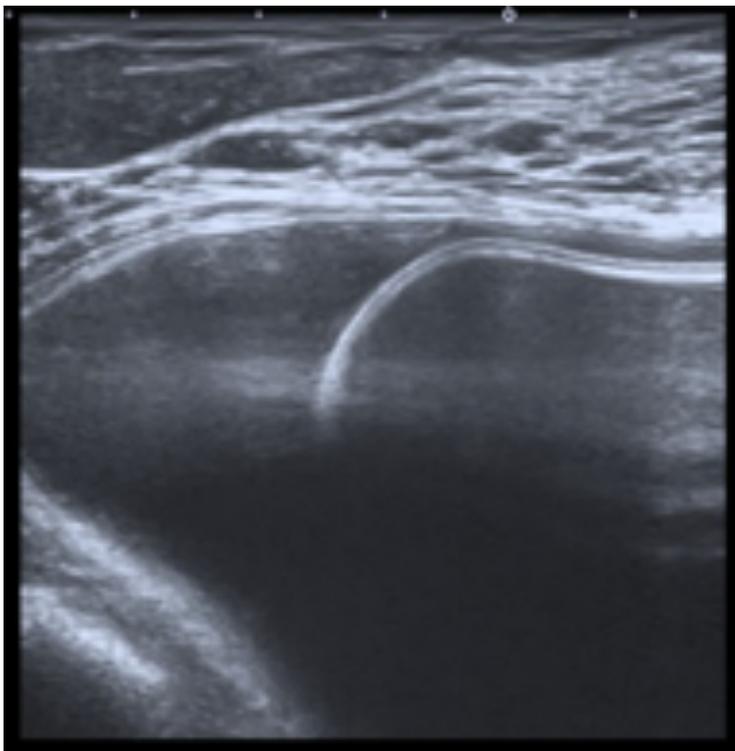
Imágenes de ecografía con sonda lineal de alta frecuencia donde se observa colección periprotésica (Fig. 5) con presencia de irregularidades en la cápsula y detritus (Fig. 3 y Fig. 4).

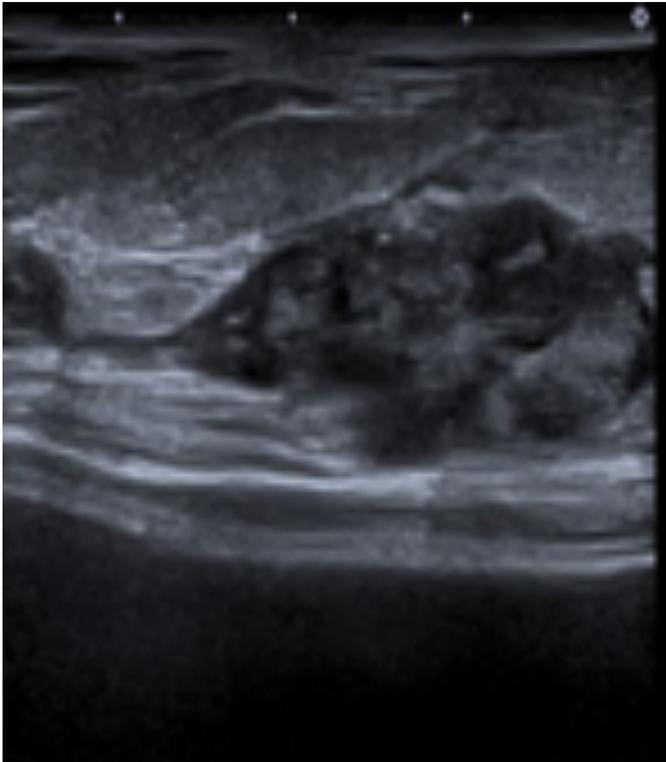
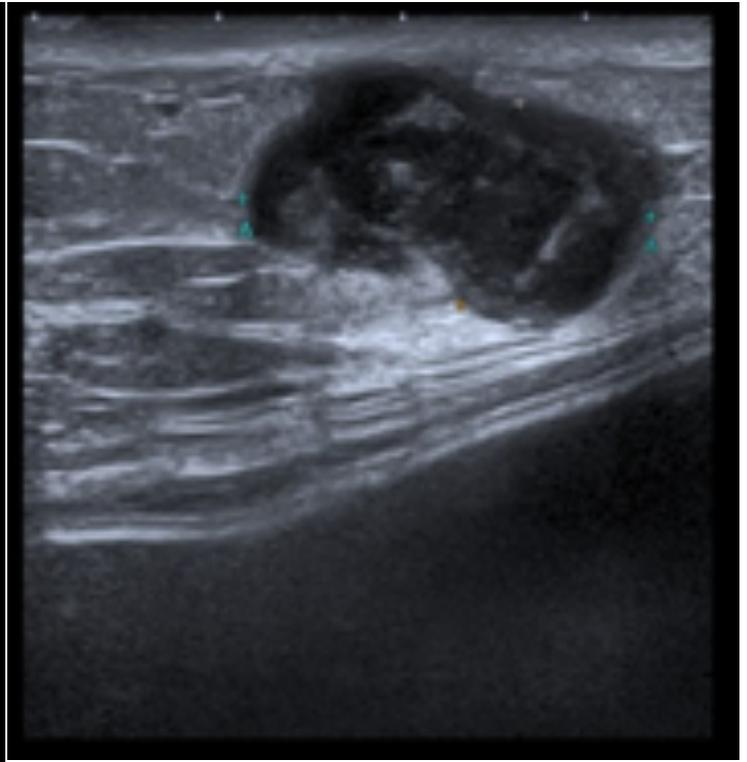
Imágenes de ecografía con sonda lineal de alta frecuencia donde observamos masa de bordes irregulares y contenido heterogéneo (Fig. 6 y 7) en parénquima mamario adyacente a prótesis.

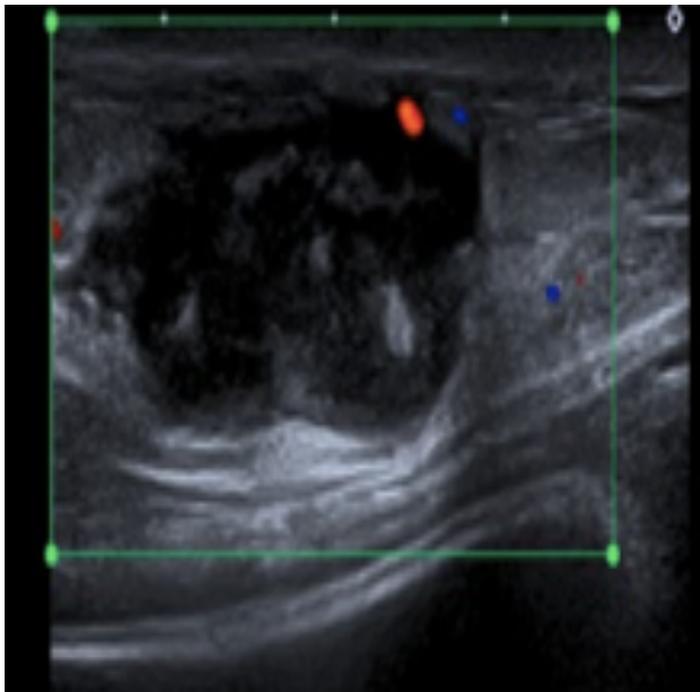
Figura 8.

Imagen de ecografía doppler (Fig. 8) donde se observa foco de vascularización periférica en la masa.

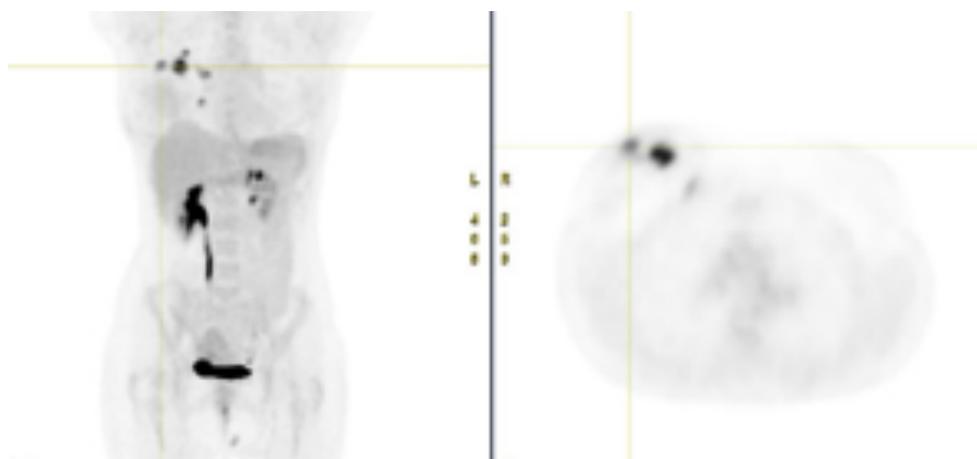
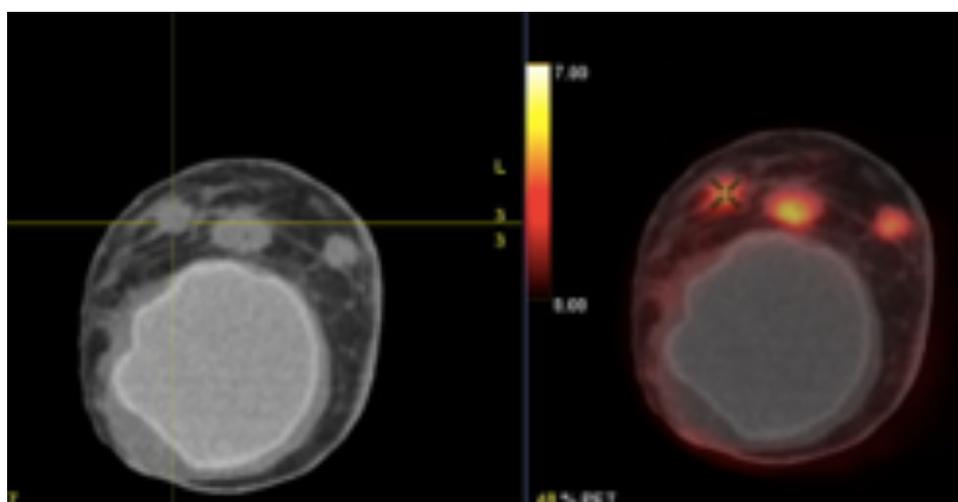
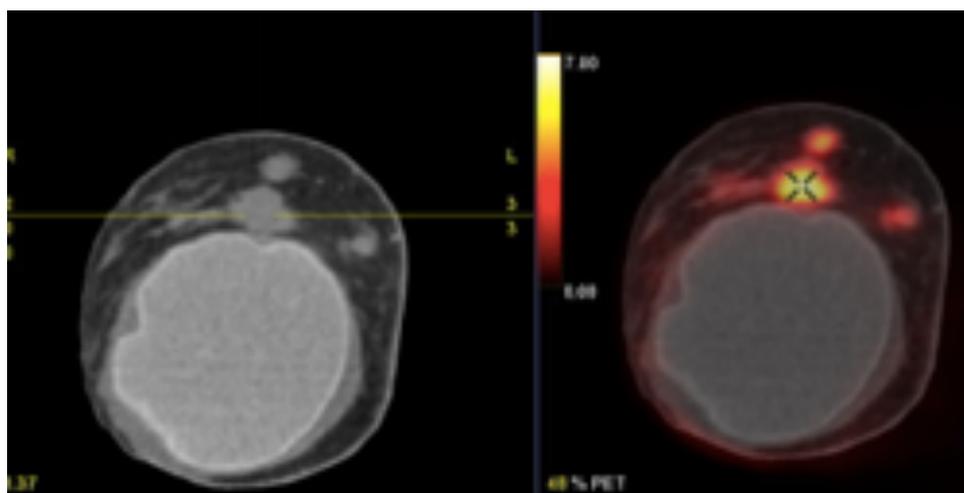
La figura 9 representa la presencia de 18 FDG a nivel sistémico. Imágenes de PET-TC donde se correlaciona la hipercaptación de 18-FDG con la presencia de masas en el TC (Fig. 10 y 11).

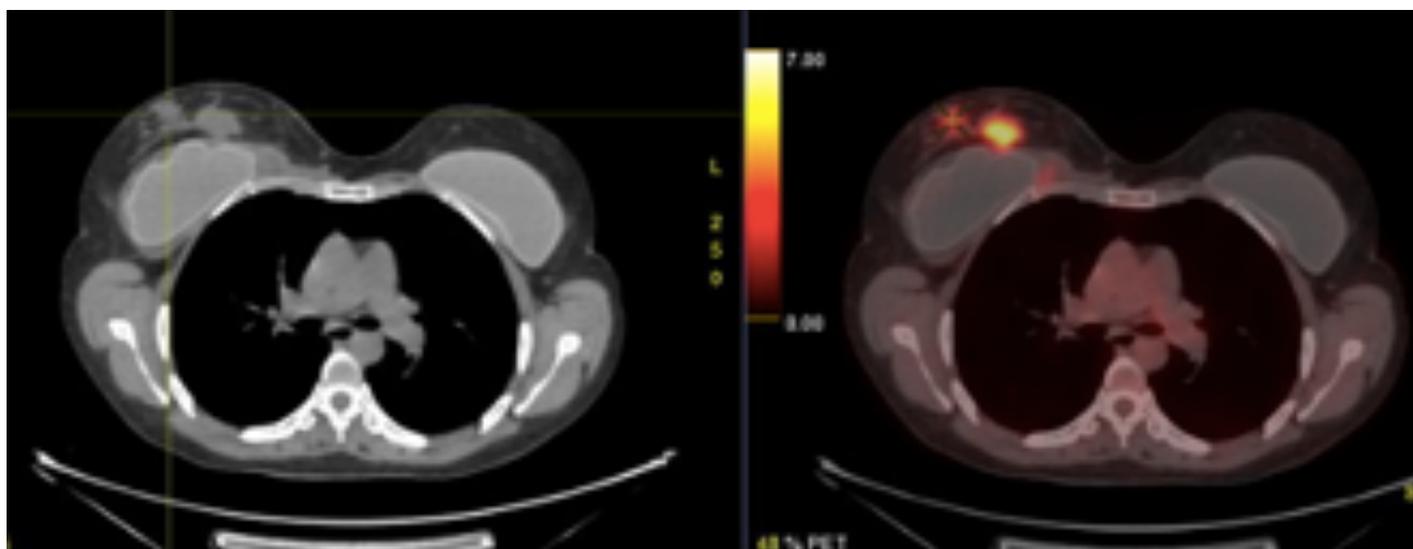
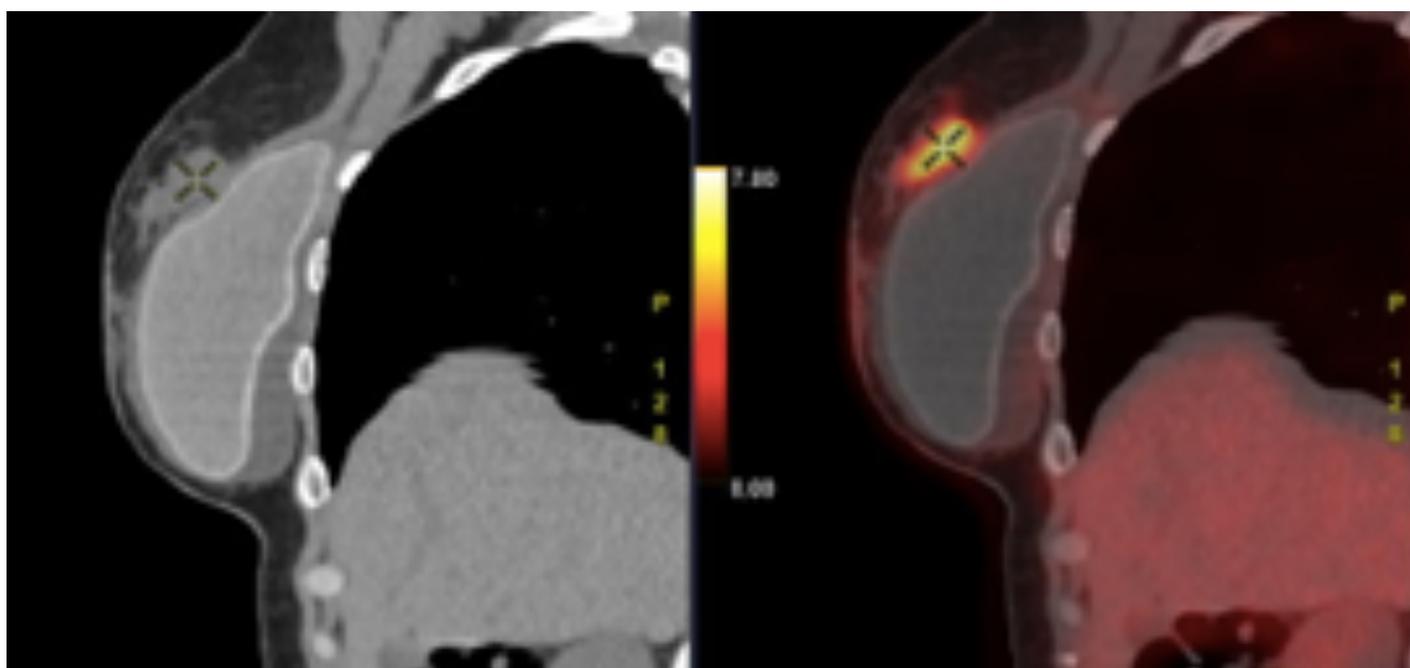
Imágenes de PET-TC cortes axial (Fig. 12) y sagital (Fig. 13) donde se observa colección periprotésica con masa adyacente con hipercaptación de 18-FDG en relación con hallazgos típicos de paciente con LACG-AIM.

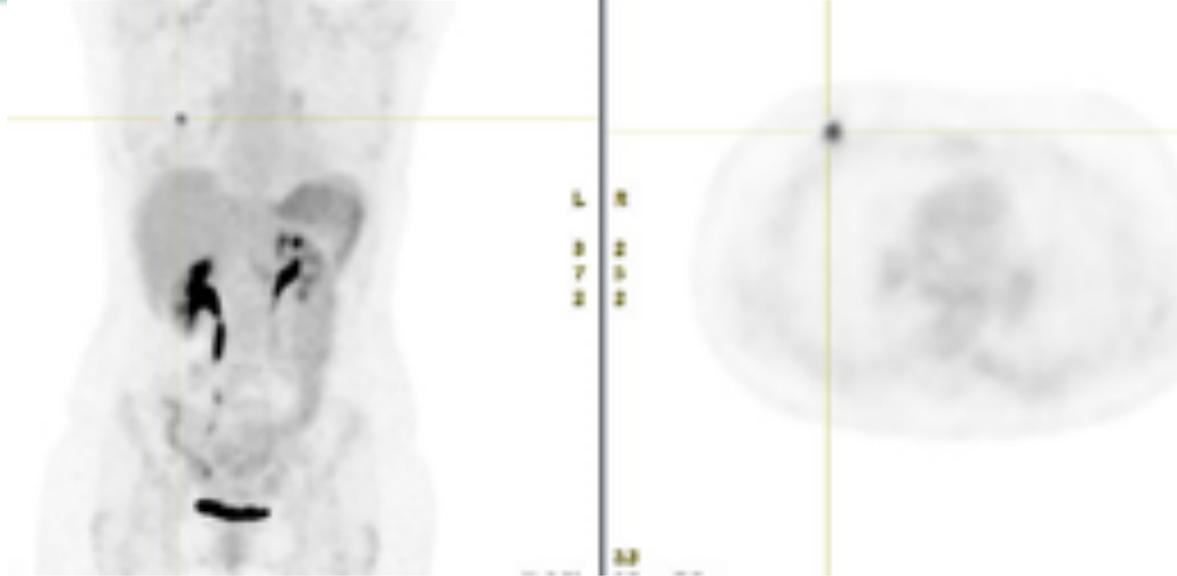
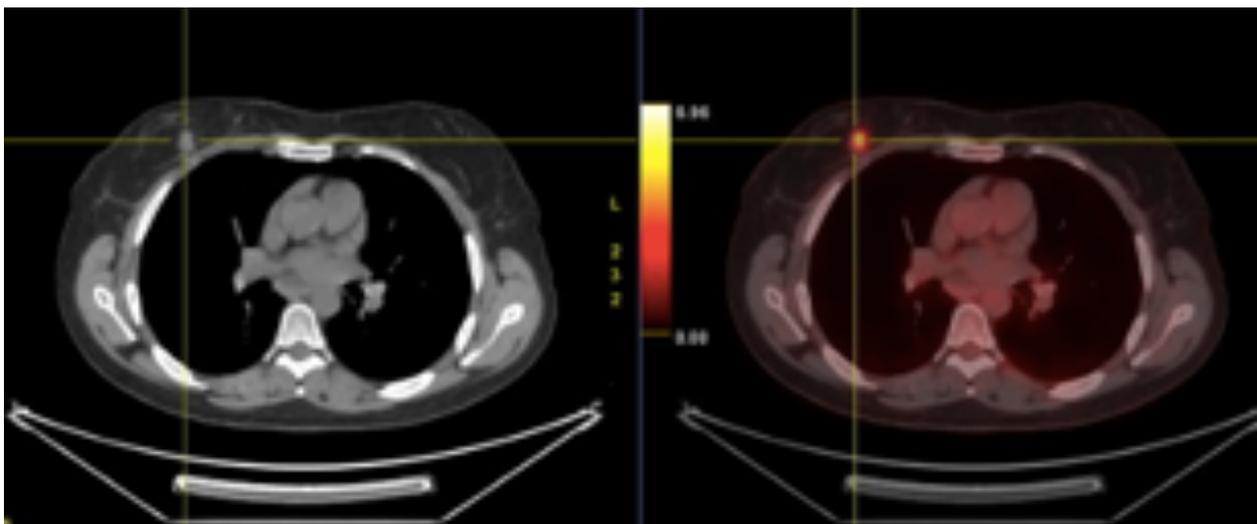
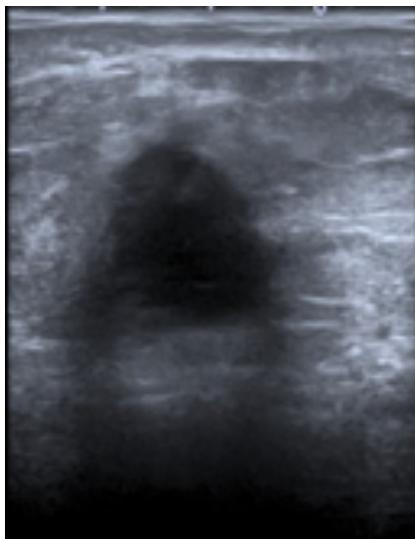
Imágenes de recidiva de LACG-AIM detectada mediante PET-TC como nódulo hipercaptante de 18-FDG en lecho quirúrgico (Fig. 14 y 15) que se correlaciona imagen de ecografía (Fig. 16) donde se identifica nódulo hipoeicoico con discreta sombra posterior que se confirmo con biopsia.

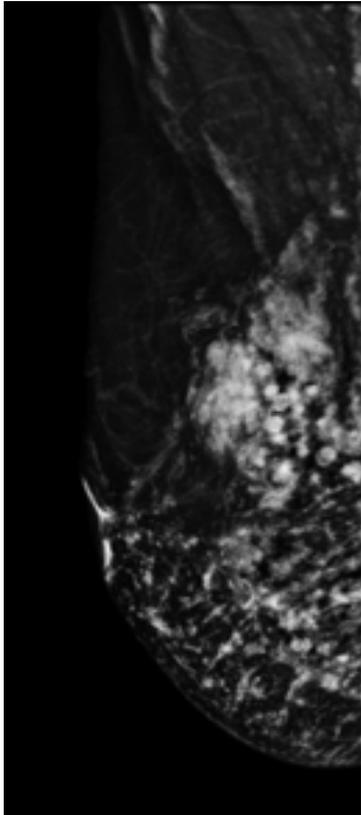
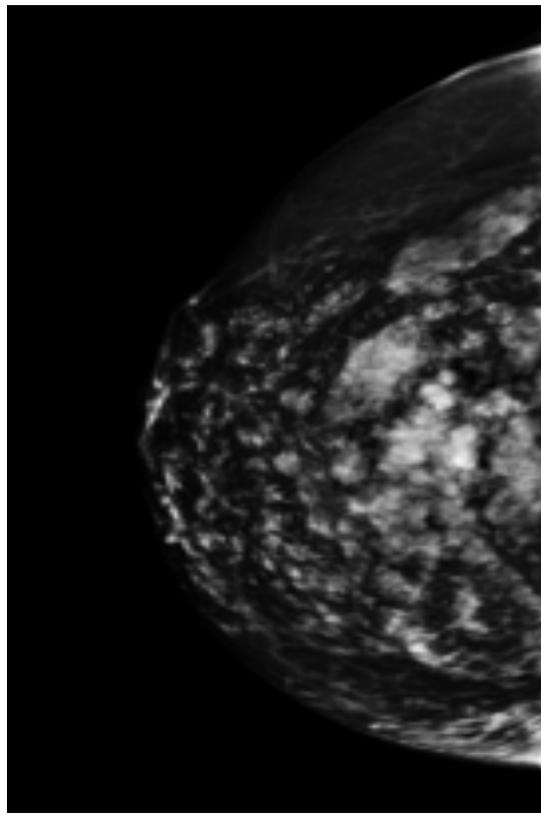
Imágenes de mamografía del año 2015 en proyecciones oblicua (Fig. 17) y craneocaudal (Fig. 18) de paciente con inyección libre de silicona donde se observa la formación de granulomas calcificados.

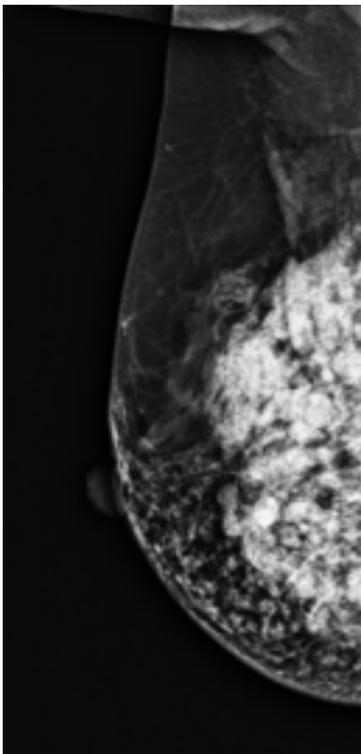
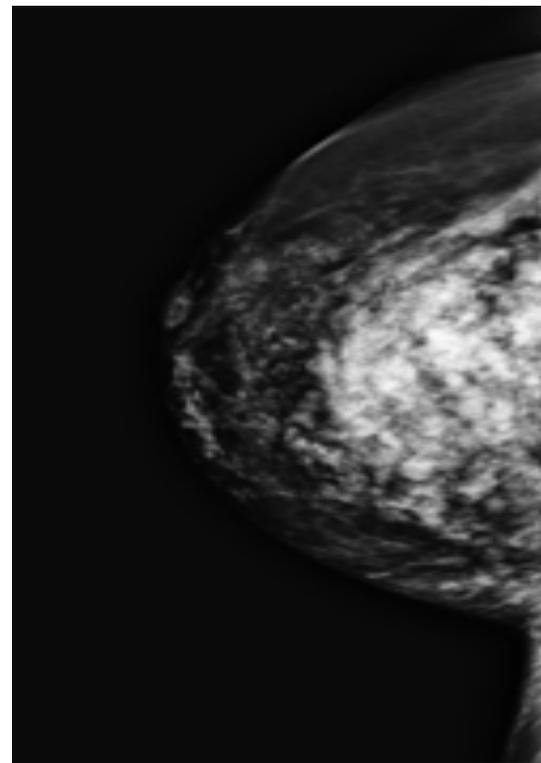
Progresión de los granulomas en el año 2021 (Fig. 19 y 20), lo cual dificulta todavía más la detección de un carcinoma de mama.

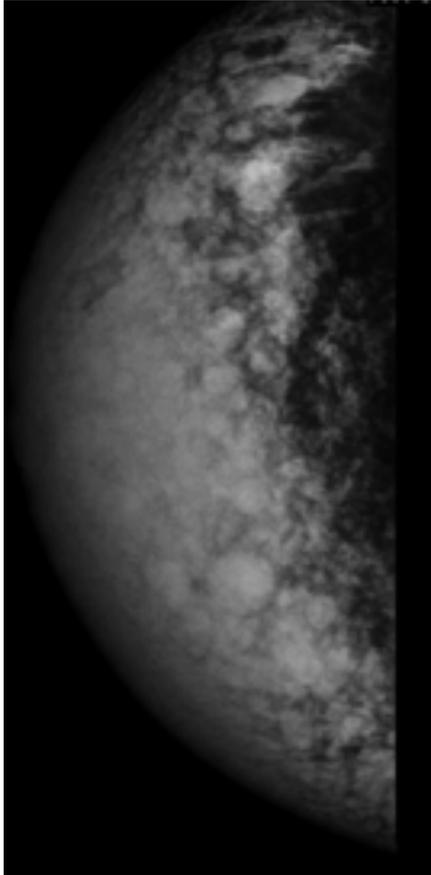
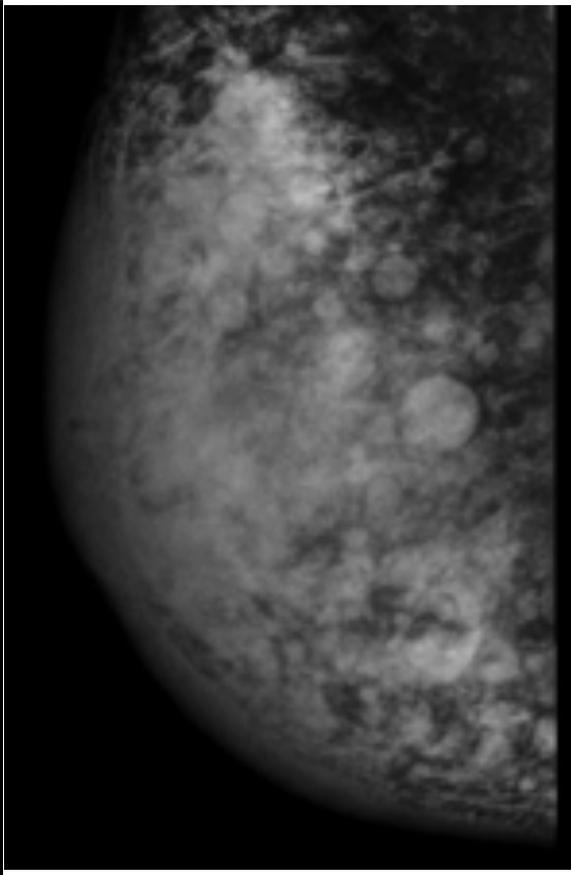
Imágenes de mamografía proyecciones cranceocaudal (Fig.21) y oblicua (Fig. 22) con formación masiva de granulomas calcificados tras la inyección de silicona libre.

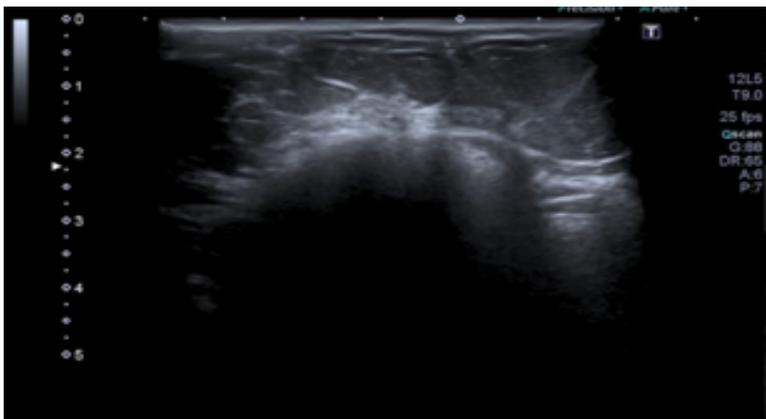
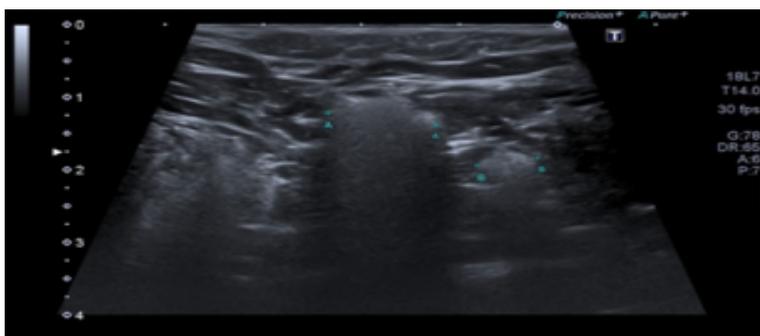
Imágenes de ecografía de la misma paciente visualizando el artefacto en tormenta de nieve propio de la silicona libre (Fig. 23 y 24).

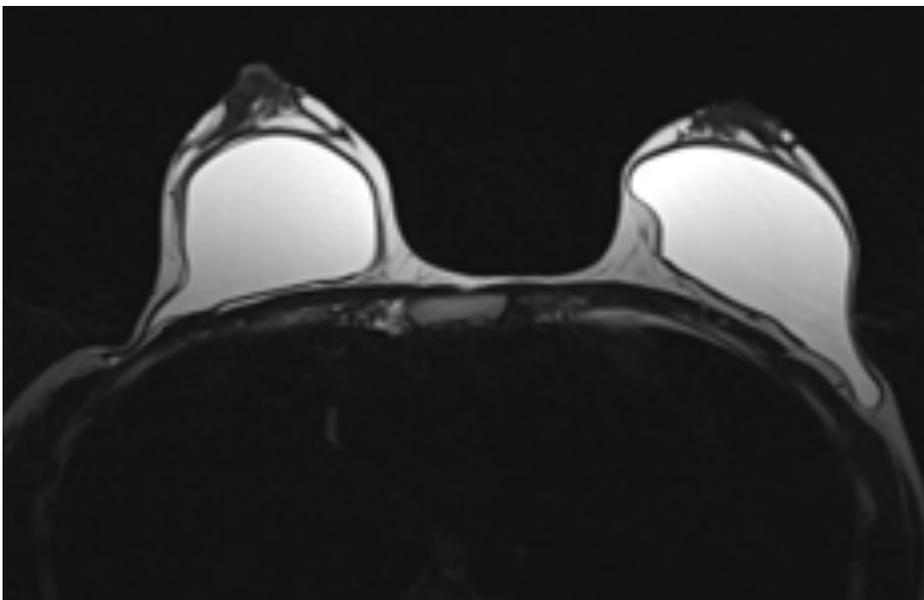
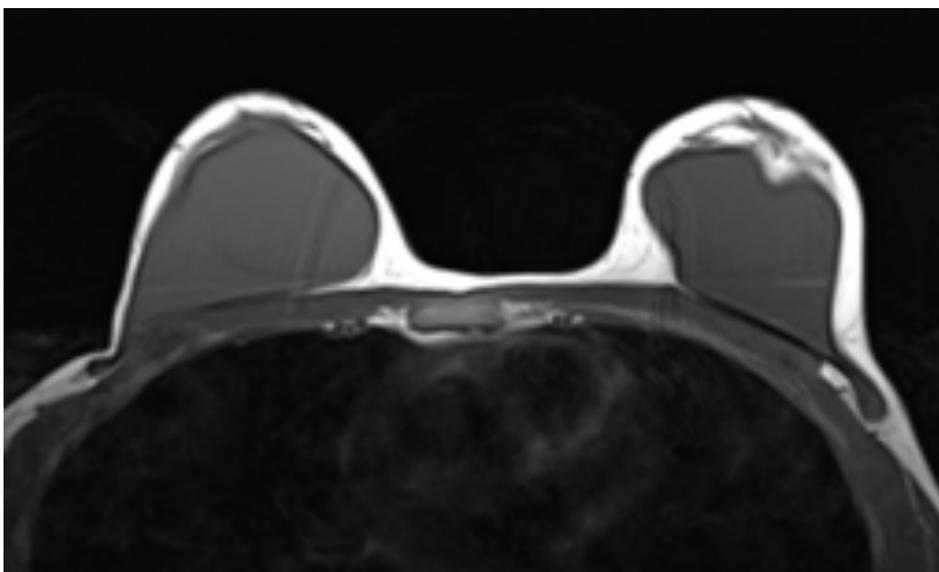
Imágenes de resonancia magnética secuencias axial T2 (Fig. 25) y axial T1 (Fig. 26) donde se visualiza lobulaciones (herniaciones) de las prótesis en la vertiente externa de ambas mamas en relación con bultomas referidos por la paciente.

Otro hallazgo infrecuente que se puede presentar como nódulo mamario es la herniación de la prótesis que se visualiza como lobulaciones en el contorno de la misma que migran a través de un desgarramiento de la cápsula externa sin que ello implique rotura de la misma.
