ARTROPLASTIA DE CADERA: HALLAZGOS NORMALES Y PATOLOGICOS

Hospital Clínico Universitario Virgen de la Arrixaca,
Murcia.

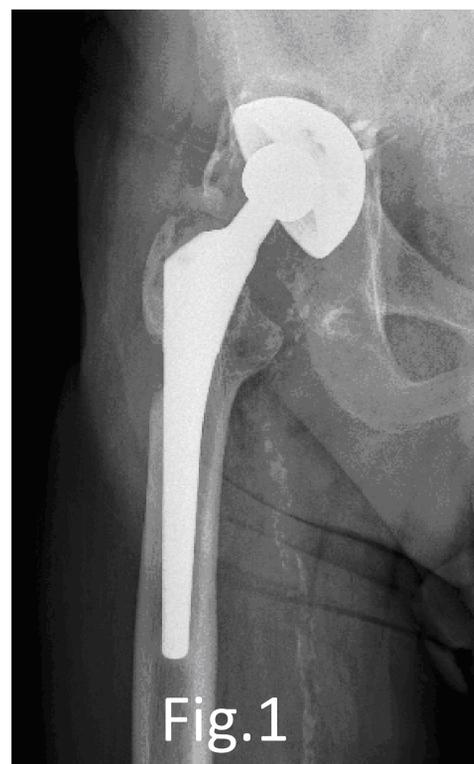
Fig.1

Total (PTC) (Fig.1): + frecuente. Se sustituyen los dos componentes de la articulación: cabeza y cuello femoral y acetábulo.

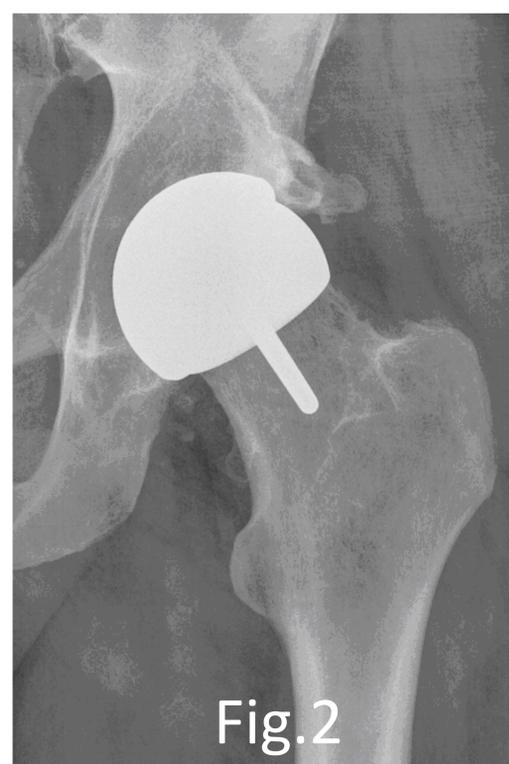
Fig.2

Artroplastia de superficie (Fig.2): solo se reemplazan cabeza femoral y acetábulo.

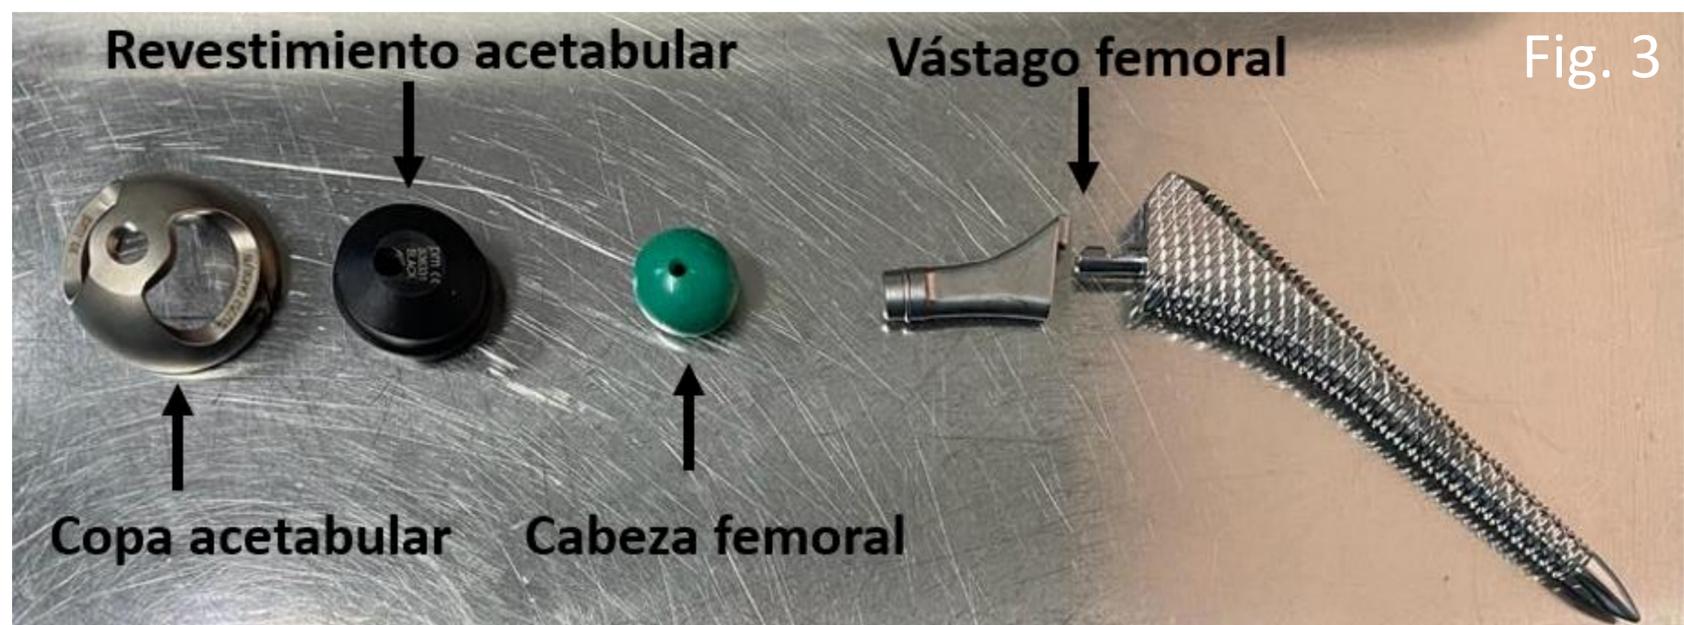
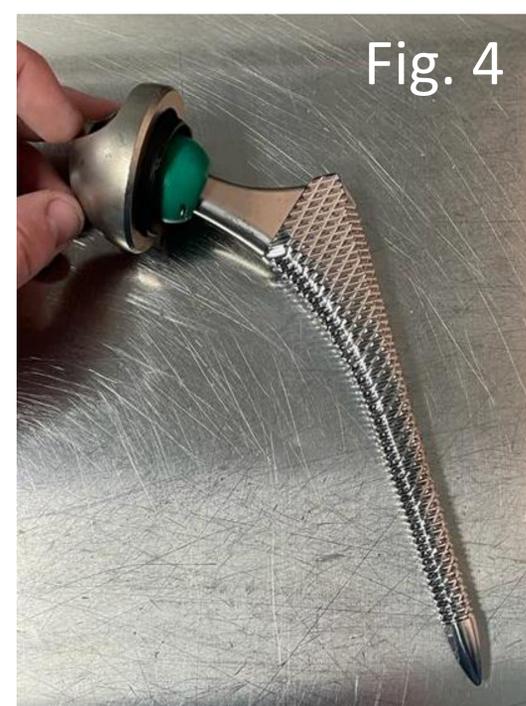
Sistemas modulares: compuestos por piezas separadas (permite personalizar la prótesis y que se ajuste mejor al paciente) (Figs. 3 y 4).

Normalmente, el vástago femoral y la copa (los elementos que anclan la prótesis al hueso) son de metal, y los elementos que articulan entre sí (cabeza femoral y revestimiento acetabular) son de metal, cerámica o plástico, en distintas combinaciones (+ frecuente: cabeza femoral de metal y revestimiento acetabular de polietileno).

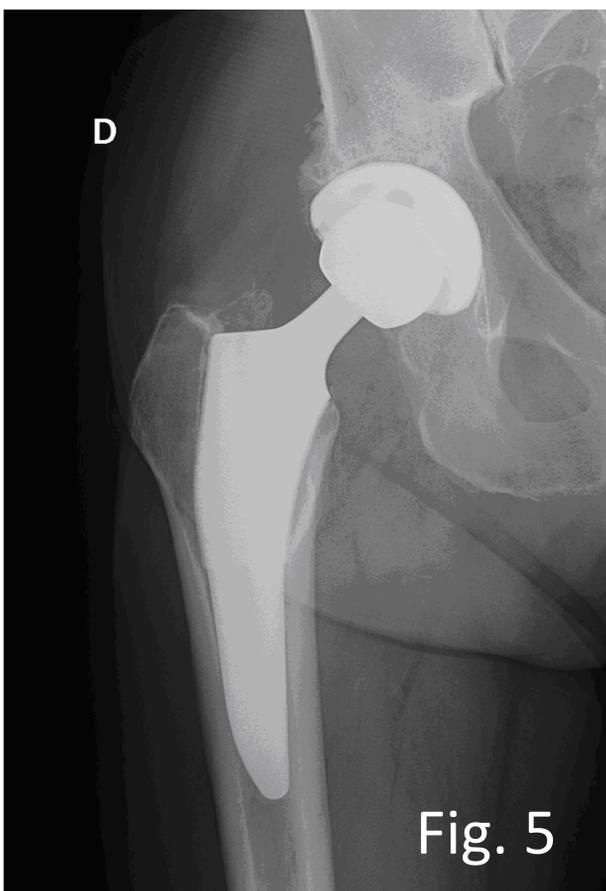
No cementada.
Copa acetabular sin
tornillos.

- **Fijación:** (Figs. 5-7)

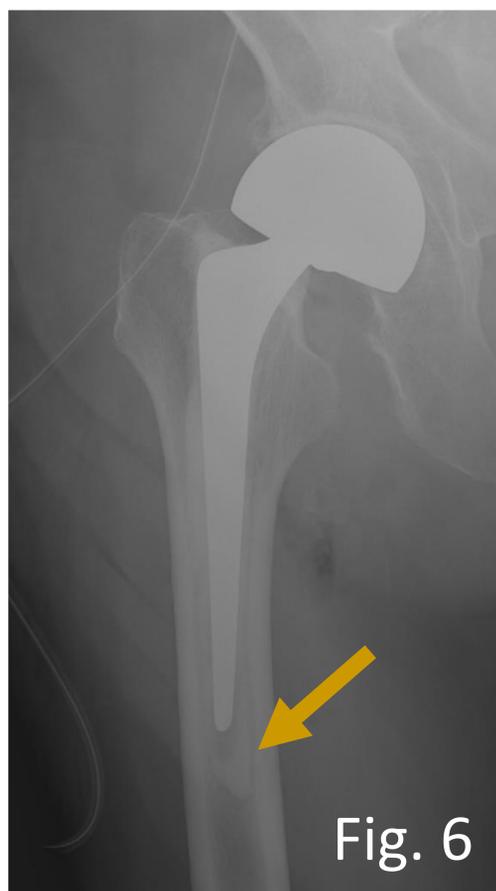
Híbrida. Copa
acetabular sin
tornillos.

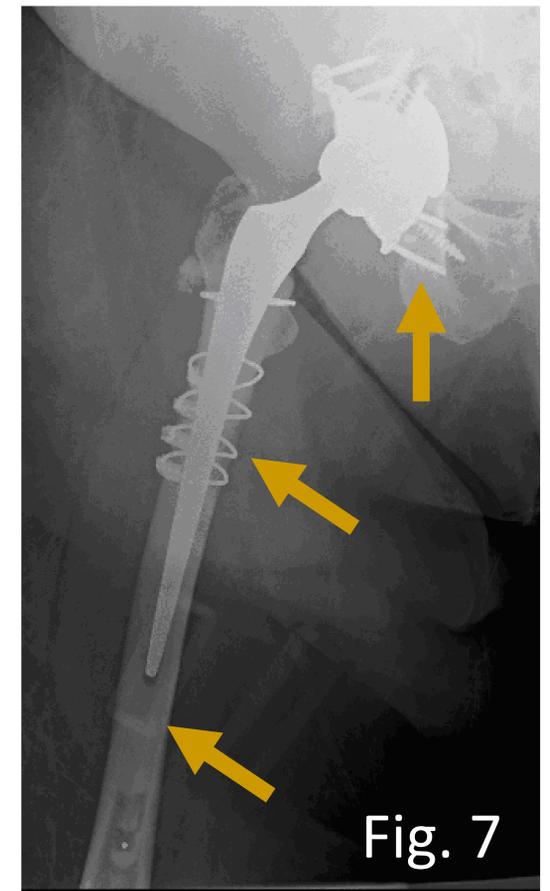
Híbrida. Vástago con
cerclajes. Copa
acetabular con tornillos.

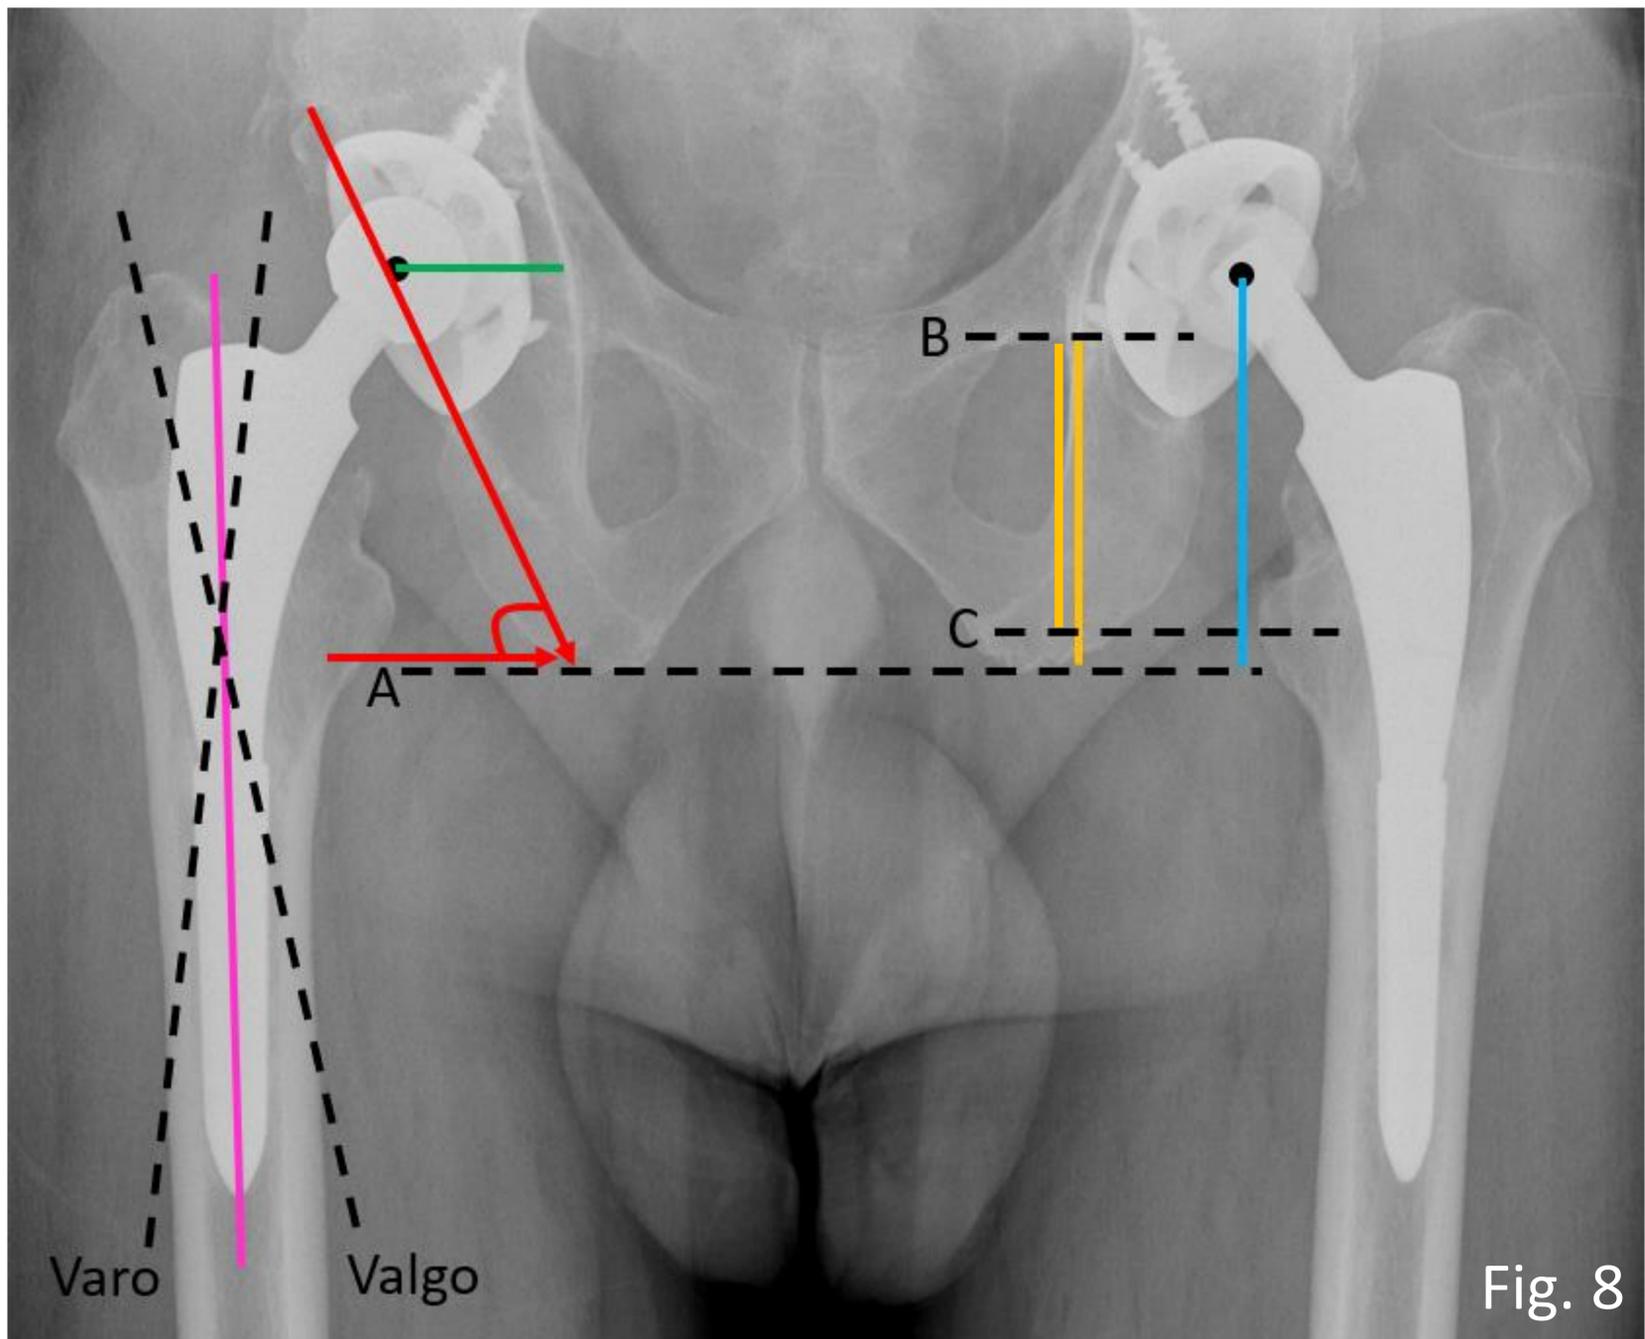
Proyección AP (Fig. 8):

Opción 1: Distancia en vertical entre una línea horizontal que une la parte inferior de las dos lágrimas/líneas isquiáticas/margen medial del acetábulo (B) y otra línea horizontal paralela al centro del trocánter menor (C).

Opción 2: Distancia en vertical entre una línea horizontal que une la parte inferior de las dos líneas isquiáticas (B) y otra línea horizontal que une las tuberosidades isquiáticas/línea transisquial (A).

- Cómo se mide: distancia entre el centro de la cabeza femoral y la línea isquiática.
- Normal: simétrica en ambas caderas.
- Patológico: aumentado=posición lateral de la copa acetabular → predispone a luxación.

- Cómo se mide: distancia en vertical desde el centro de la cabeza femoral hasta la línea transisquial (A).
- Normal: simétrica a la contralateral.

- Cómo se mide: ángulo entre la línea transisquial (A) y otra paralela al borde de la copa acetabular.
- Normal: 30-50°.
- Patológico:
 - < 30°: limitación de la abducción.
 - > 50°: aumento del riesgo de luxación.

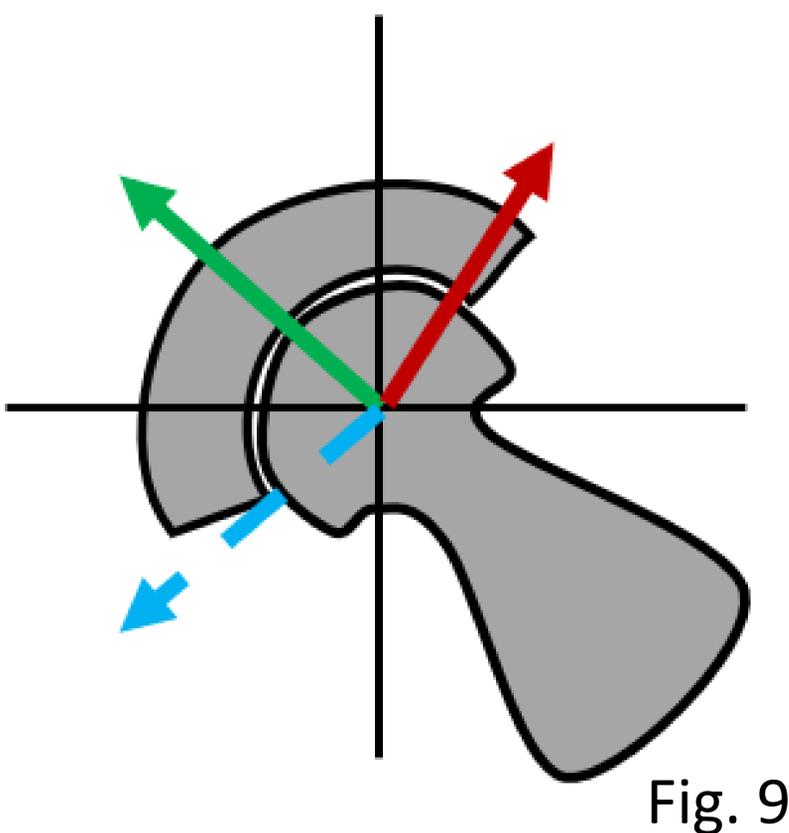
Posición de la cabeza femoral (Fig. 9):

Debe estar en el centro (flecha verde) o hacia inferior (flecha azul) respecto a la copa acetabular. Si está en una posición superolateral o excéntrica (flecha roja) nunca es normal e indica desgaste del polietileno.

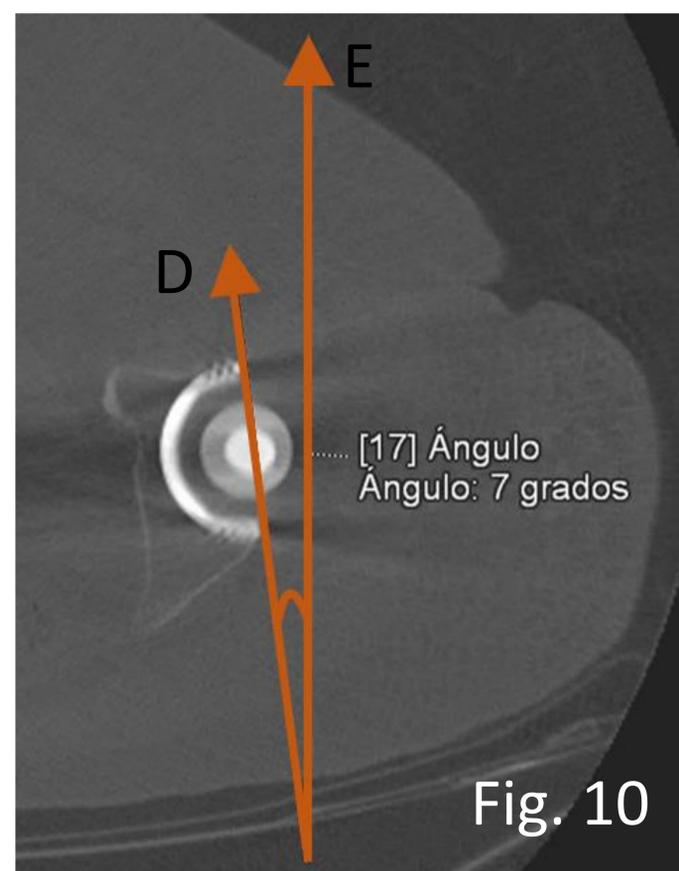
Proyección lateral (Fig. 10):

- Cómo se mide: ángulo entre una línea tangencial al borde del acetábulo (D) y otra perpendicular al plano horizontal (E). *Difícil de medir porque es complicado tener una proyección lateral perfecta para medirlo (por la angulación de la pelvis).*
- Normal: 5-25°.
- Patológico: retroversión: aumenta el riesgo de luxación.

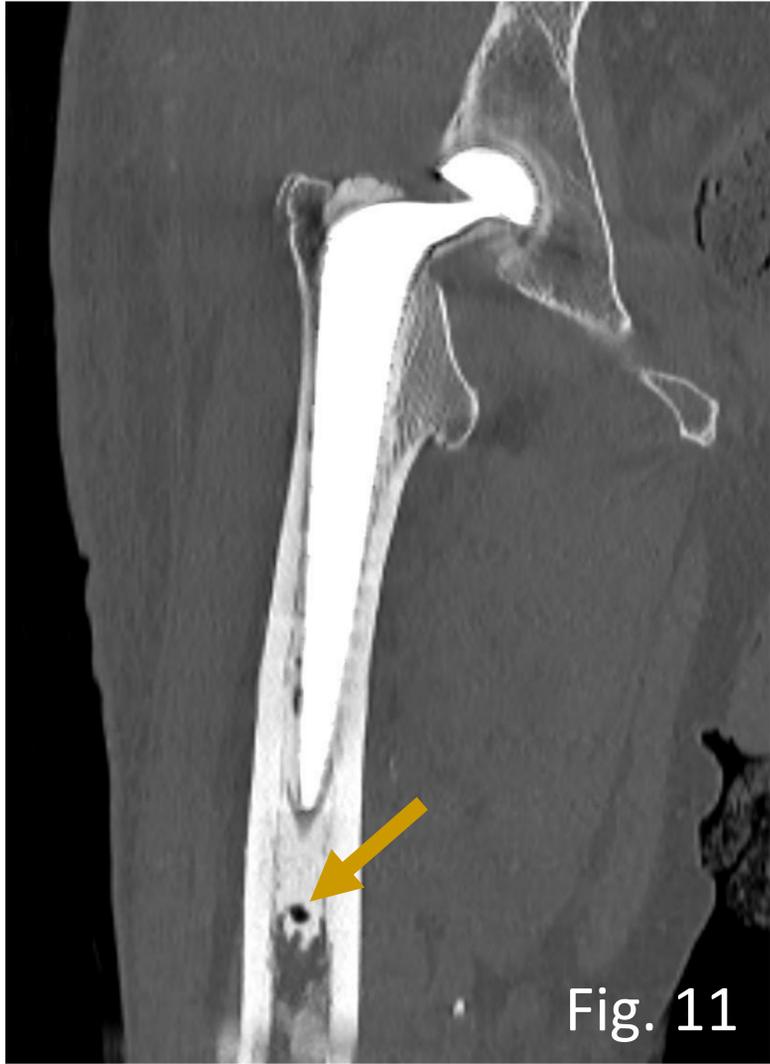
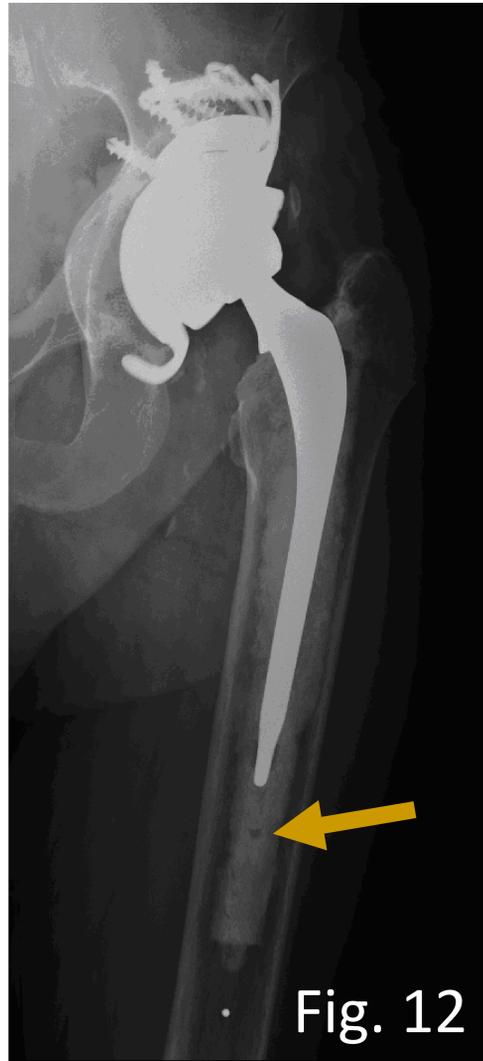
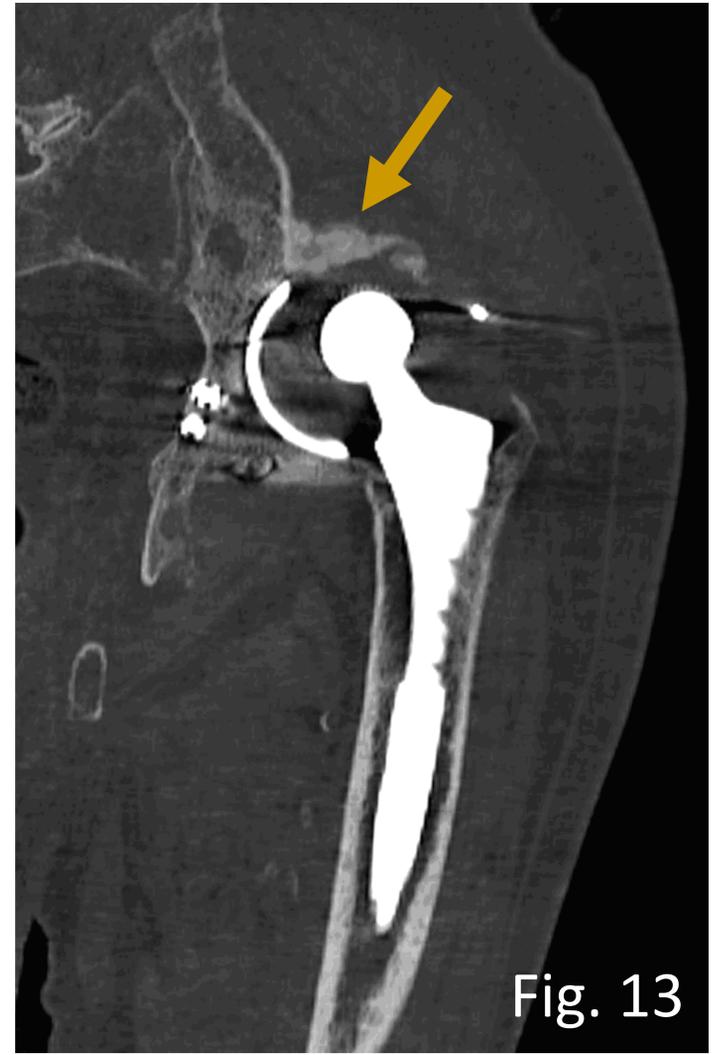
Cemento: 3-4mm (si es mayor, predispone a aflojamiento). Puede haber pequeñas burbujas de aire (Figs. 11 y 12). No confundir con reacción perióstica (Fig. 13).

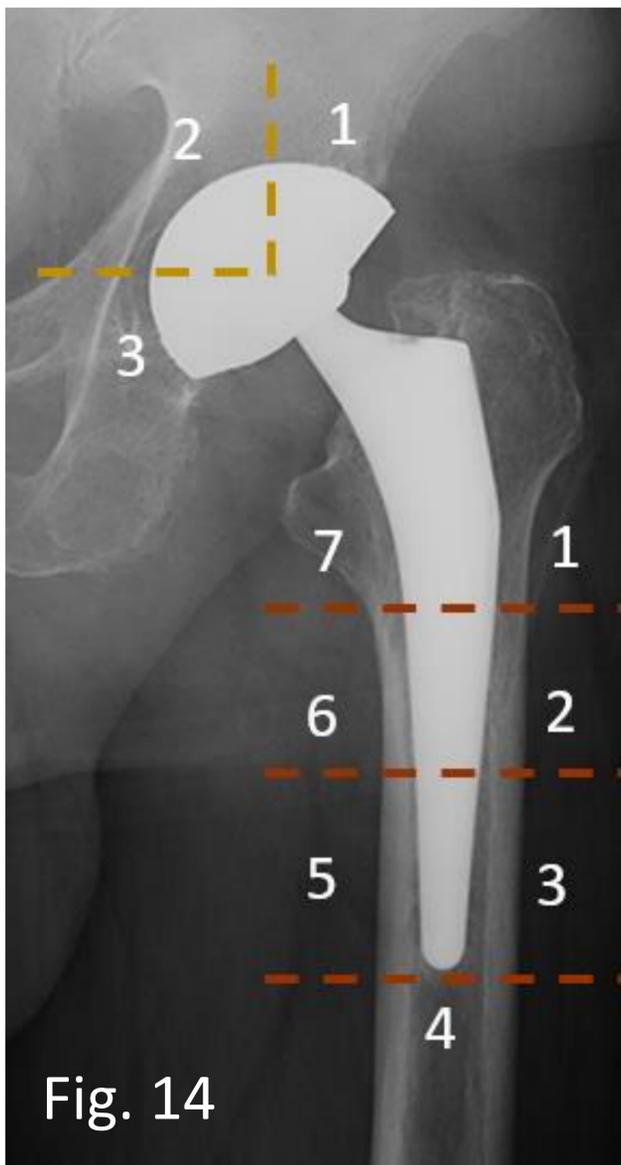
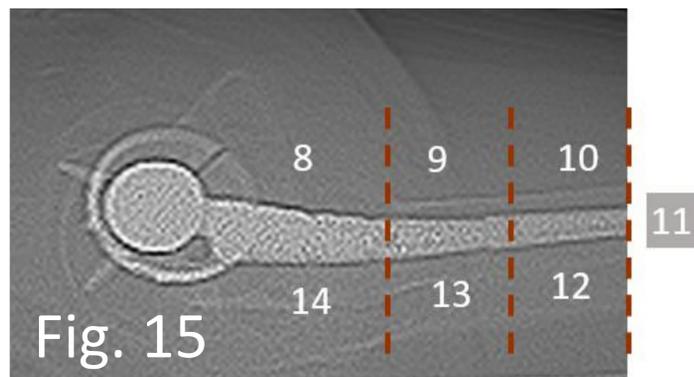
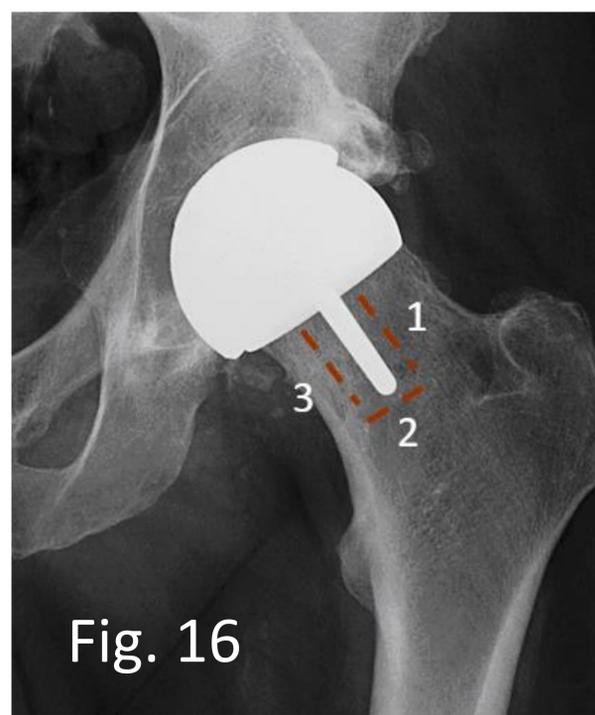
• **Zonas de DeLee y Charnley** (Fig. 14): dividen el componente acetabular en tres partes iguales: 1 superolateral, 2 central y 3 medial.

• **Zonas de Gruen:** dividen el vástago femoral en 7 partes en la proyección AP (Fig. 14) y otras 7 partes en la proyección lateral (Fig. 15). En artroplastias de superficie son 3 partes, de lateral a medial (Fig. 16).

Es normal ver lucencias en la zona 1 y, ocasionalmente, en la zona 7.

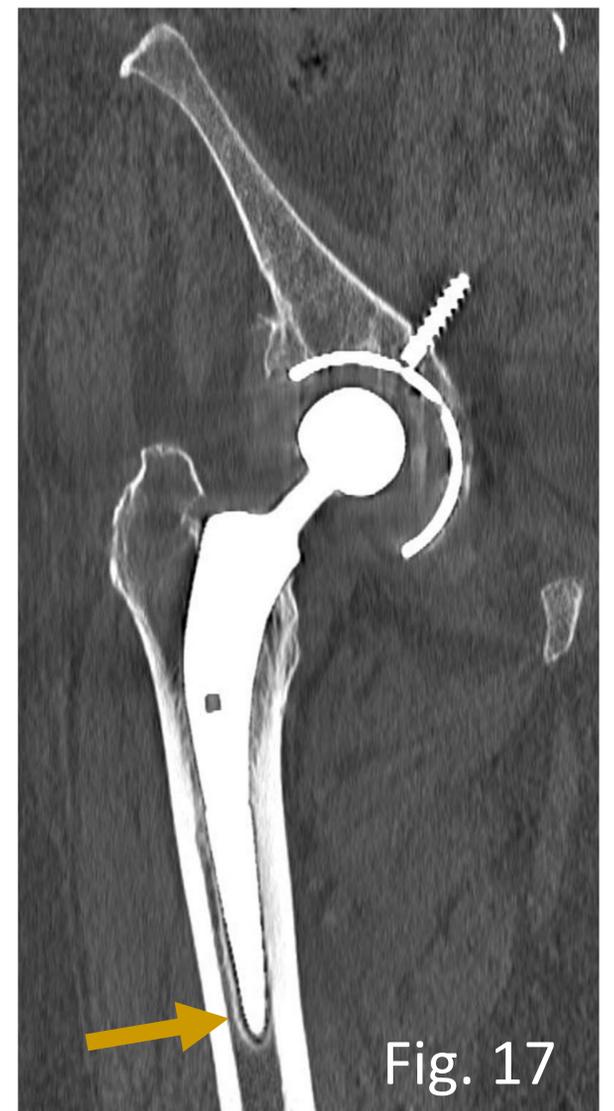
También es común ver una radiolucencia paralela al vástago femoral: se ve como una línea oscura rodeada de una fina línea esclerosa, y representa tejido fibroso (Fig. 17).

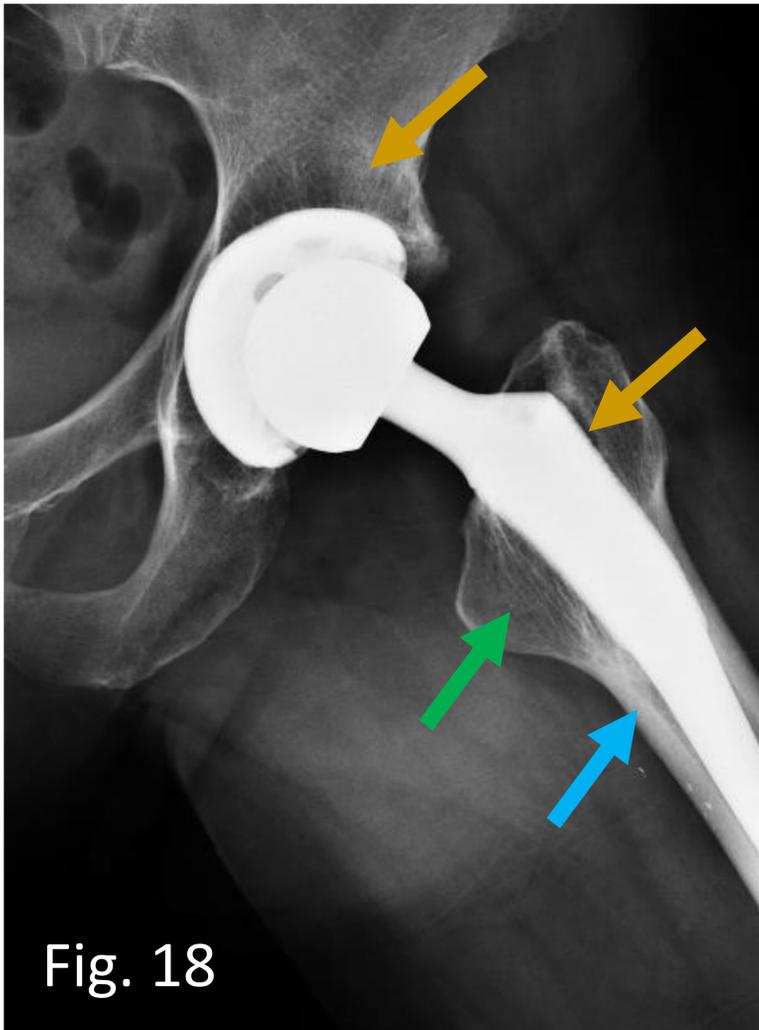
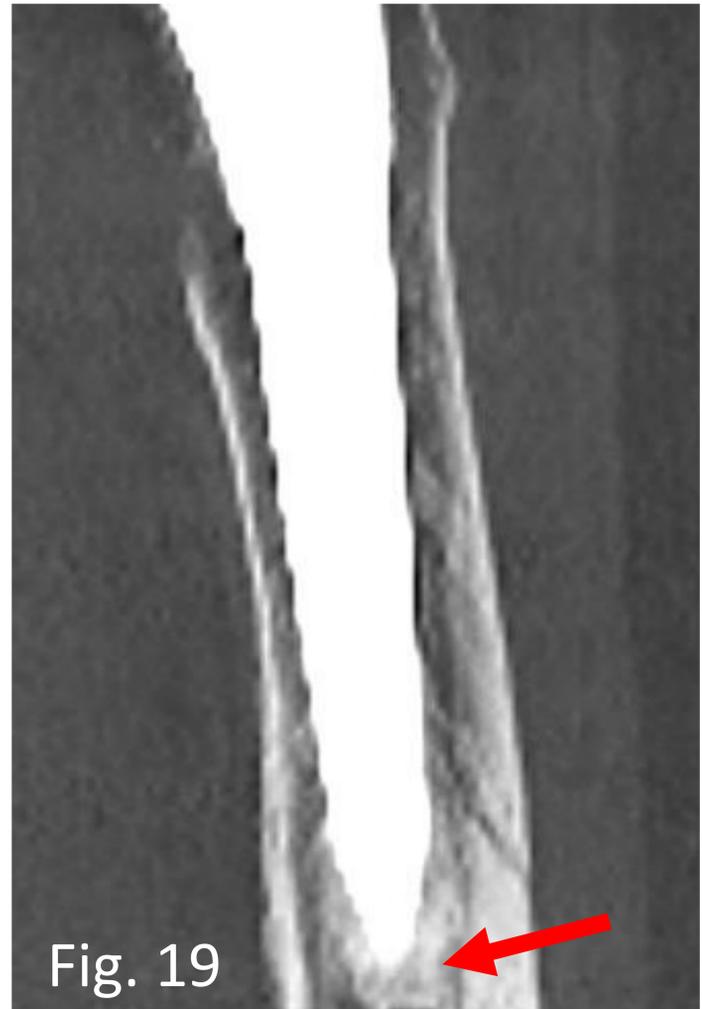
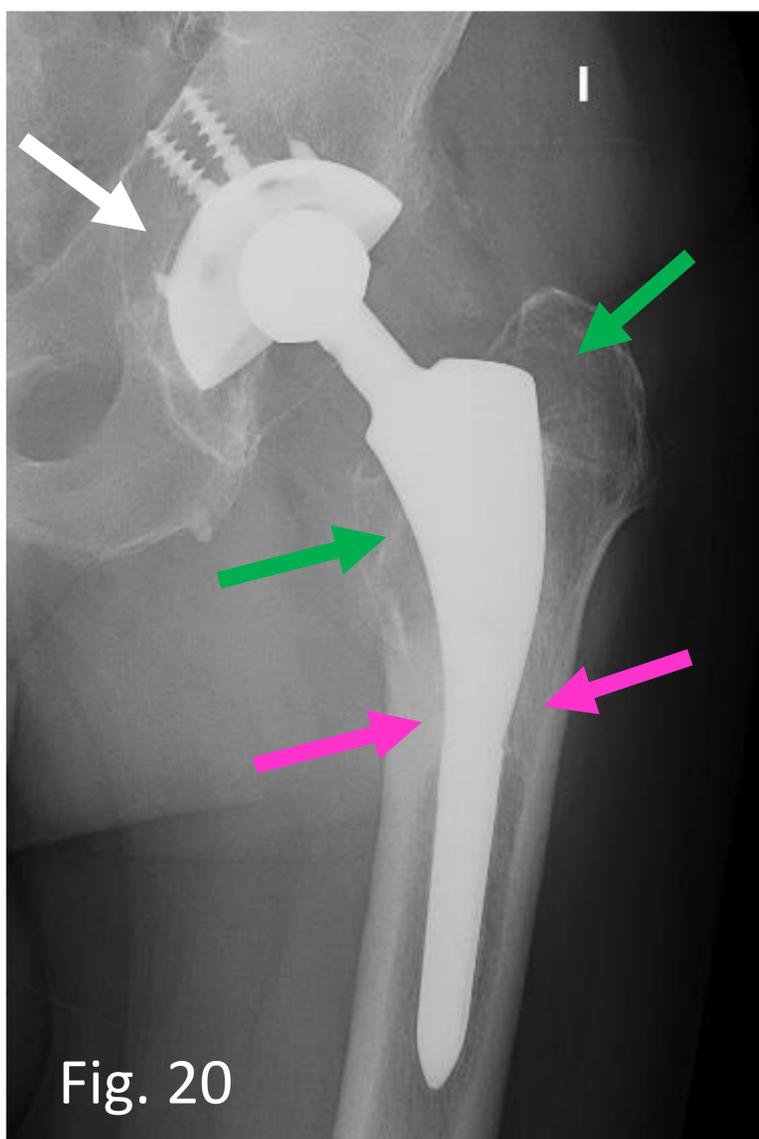
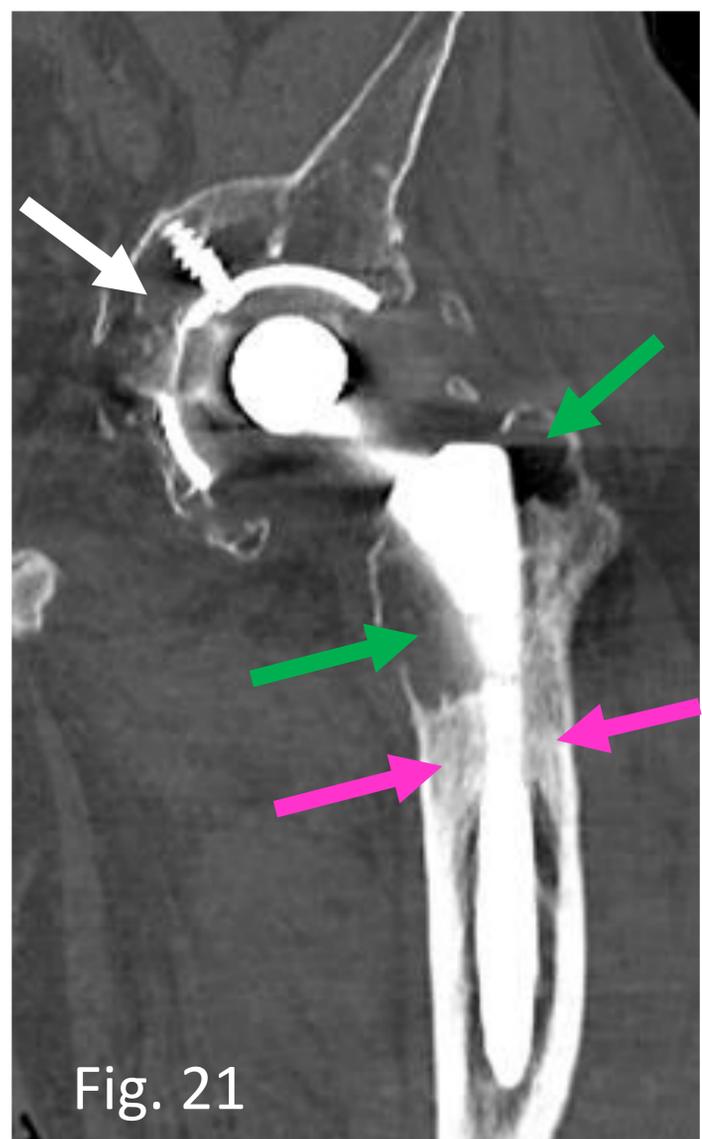
Lucencias (Fig. 18, flechas amarillas): < 2 mm y estables. Seguir: si no progresa en 2 años es normal; y si progresa puede indicar aflojamiento.

Redistribución de cargas (Figs. 18-21): remodelado óseo. En los 2 primeros años. Indica estabilidad.

Proximal: osteopenia focal en trocánteres (flechas verdes).

Distal: engrosamiento cortical (flecha azul) y pedestal*.

*Pedestal (flecha roja): línea esclerosa transversa bajo la punta del vástago, en la zona 4. A veces, se asocia a aflojamiento, por lo que requiere seguimiento.

Acetábulo: osteopenia focal en zona 2 (flechas blancas).

Esclerosis focal o soldaduras por puntos (Figs. 20 y 21, flechas rosas): hueso trabecular nuevo en contacto con la superficie de crecimiento. Indica fijación sólida y estabilidad.

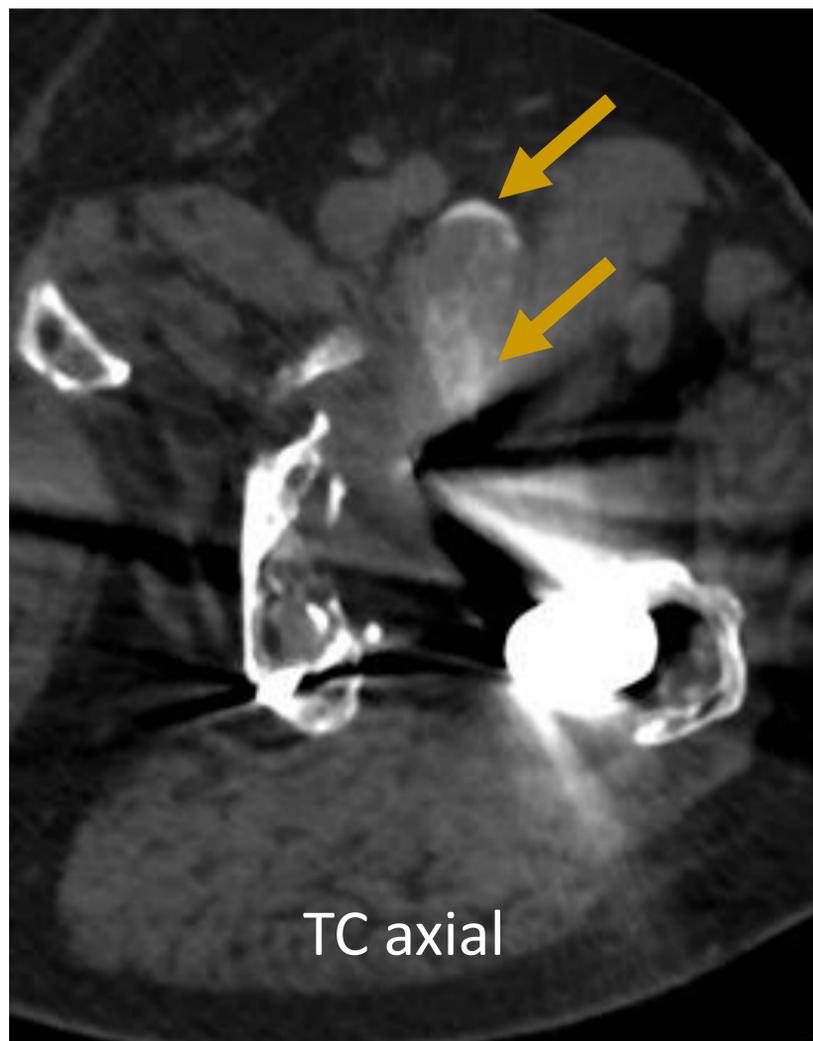
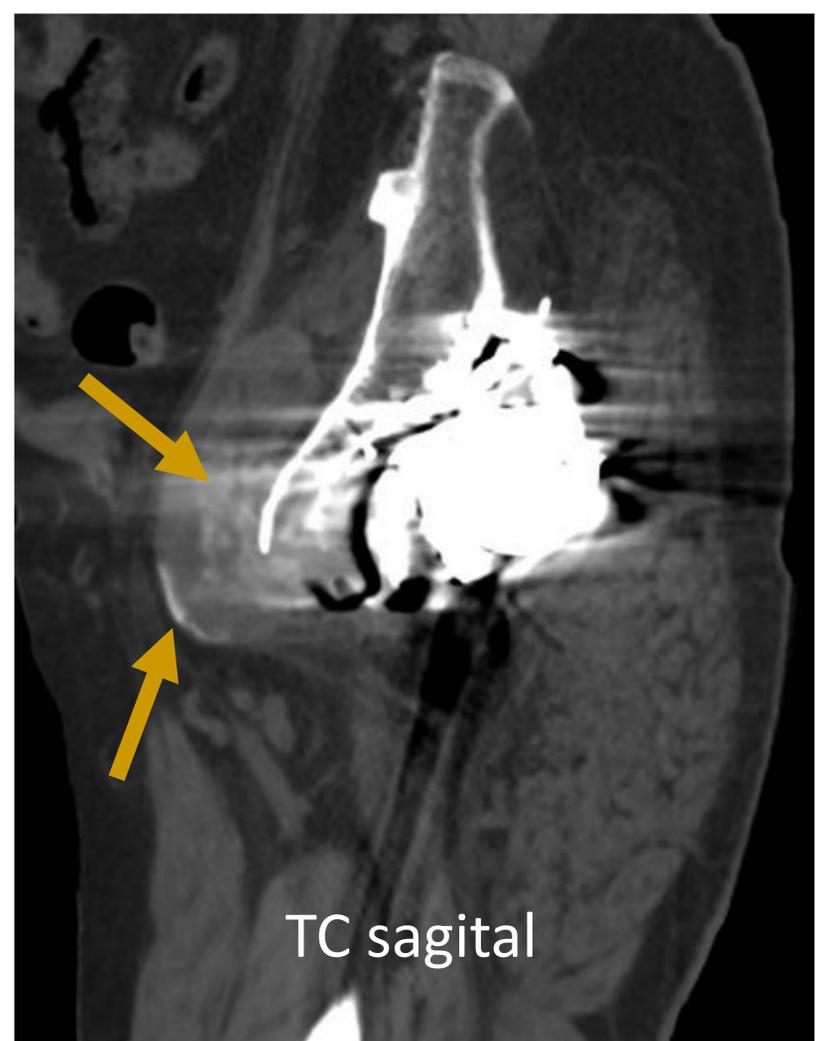
Figs. 22 y 23: extrusión de cemento en bursitis del iliopsoas izquierdo.

Preparación del acetábulo para colocar la copa → perforación → relleno del defecto con cemento → extrusión (Figs. 22 y 23).

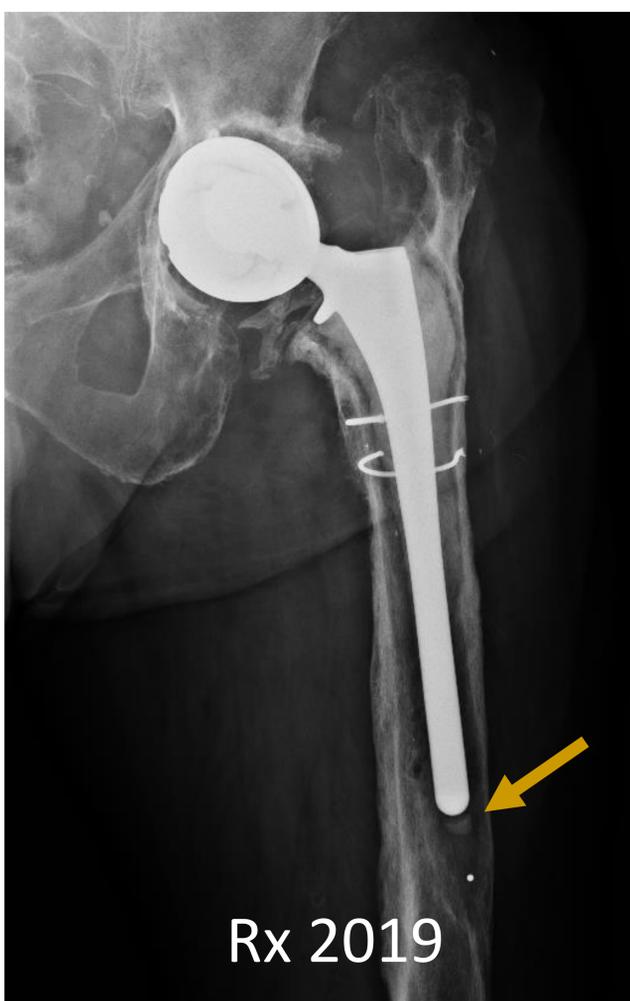
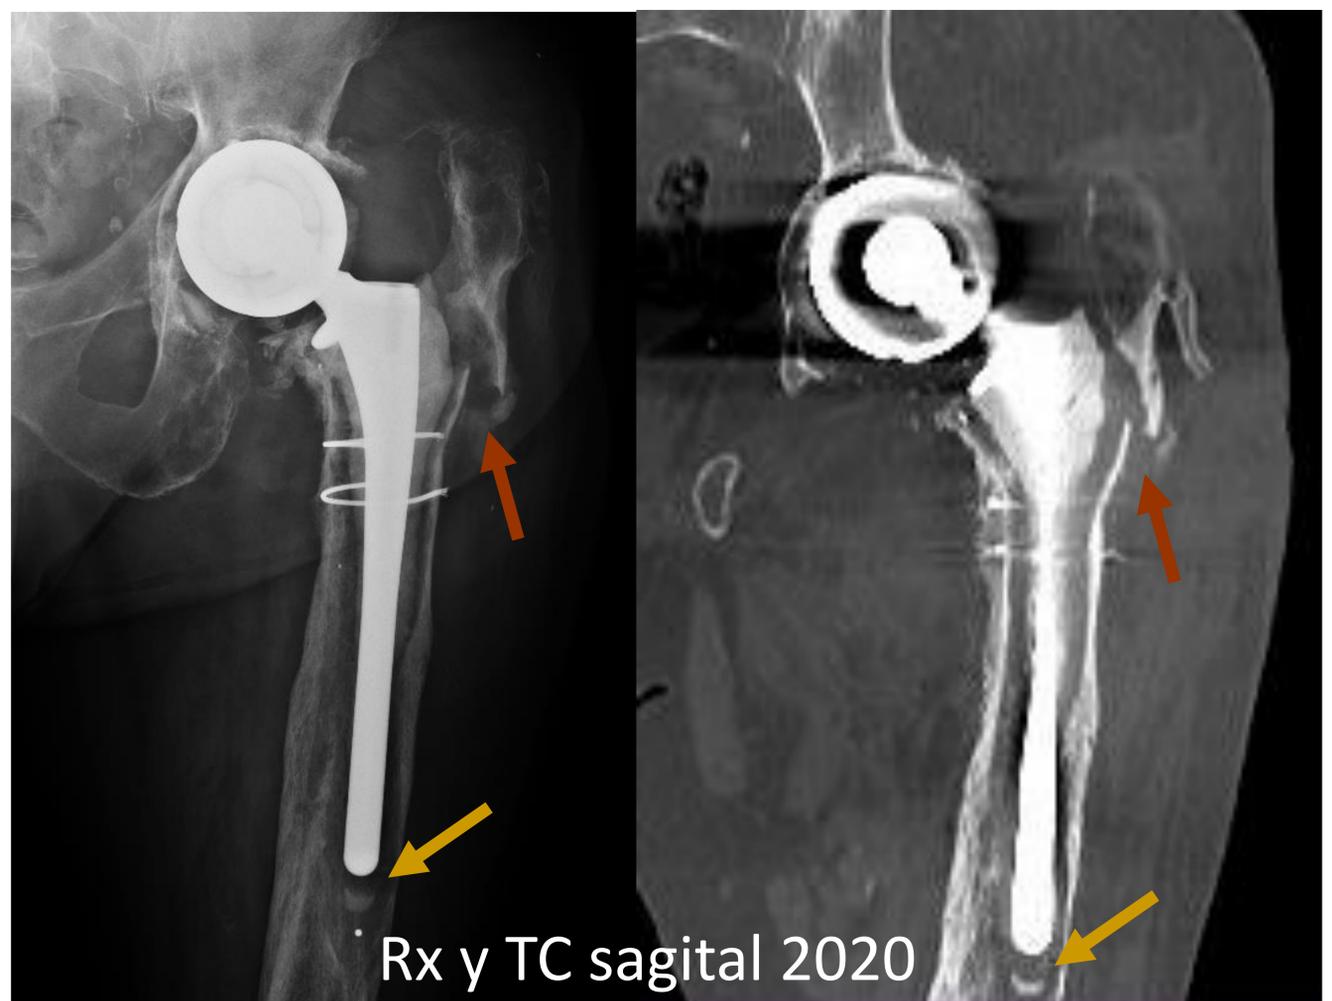
Figs. 24-26. Vástago femoral en varo con migración proximal de 9 mm (flechas amarillas) respecto a su localización inicial (zona esclerótica subyacente: pedestal). Flechas marrones: fractura periprotésica.

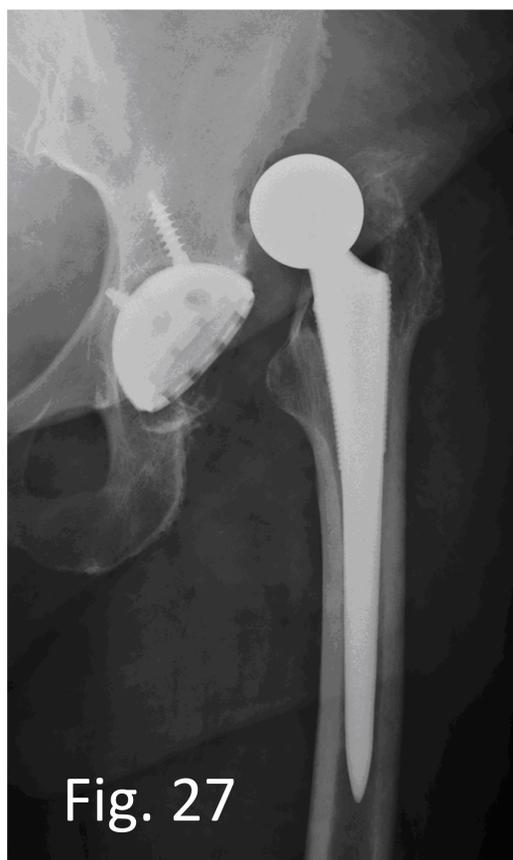
Fig. 27

Normalmente, se luxa en la dirección del abordaje: posterior (+ frecuente, Fig. 27), anterior o lateral.

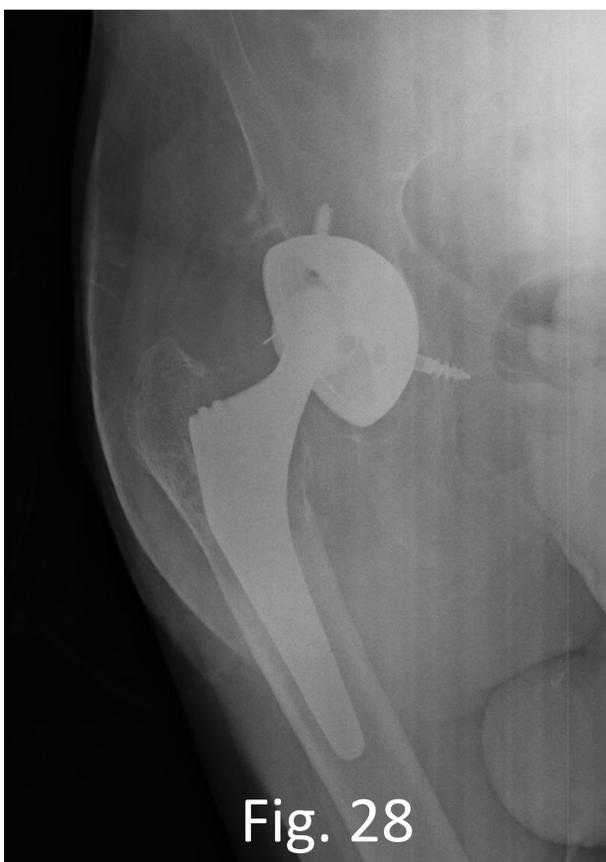
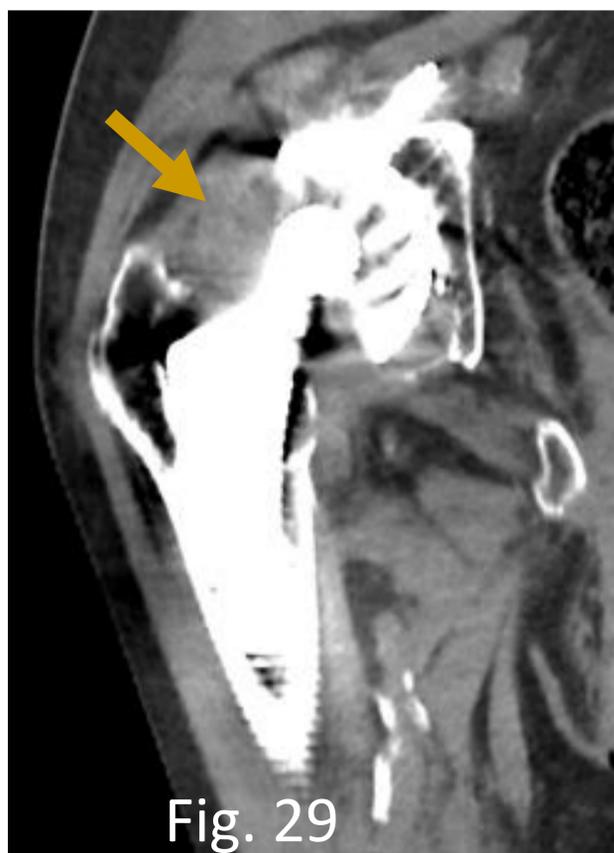
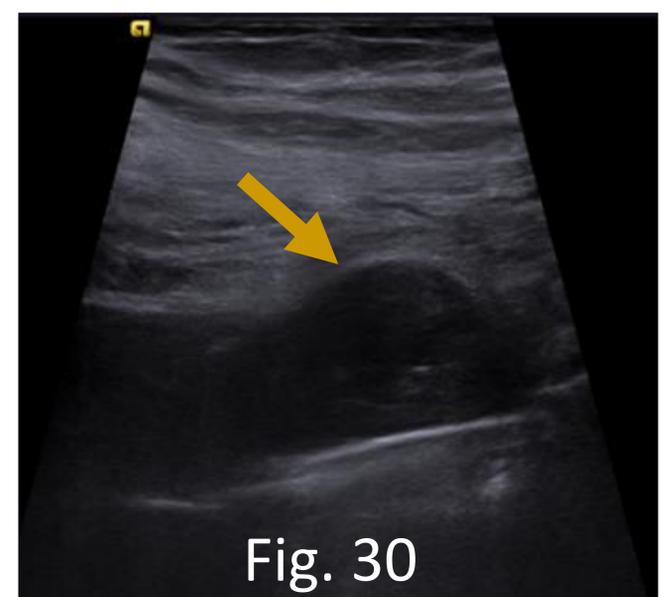
Fig. 28

Prótesis metal-metal → desgaste del metal → reacciones adversas inflamatorias en tejidos adyacentes (Figs. 28-30).

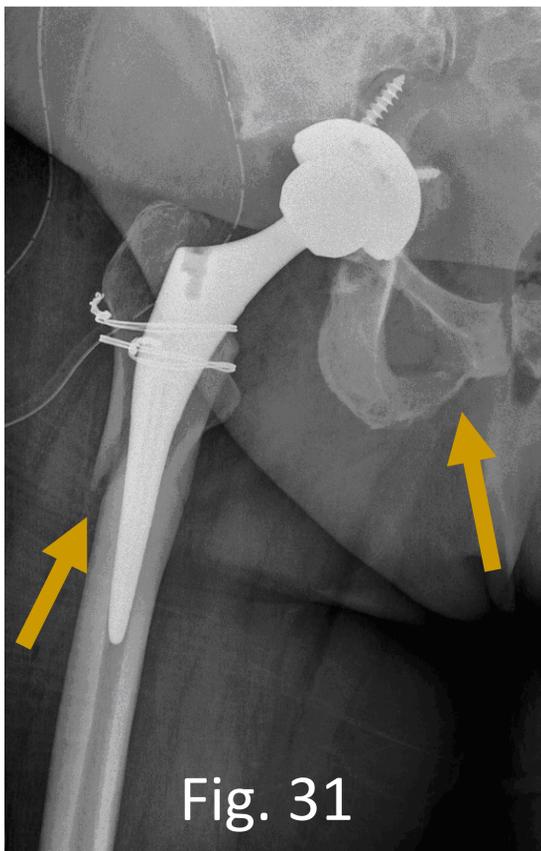
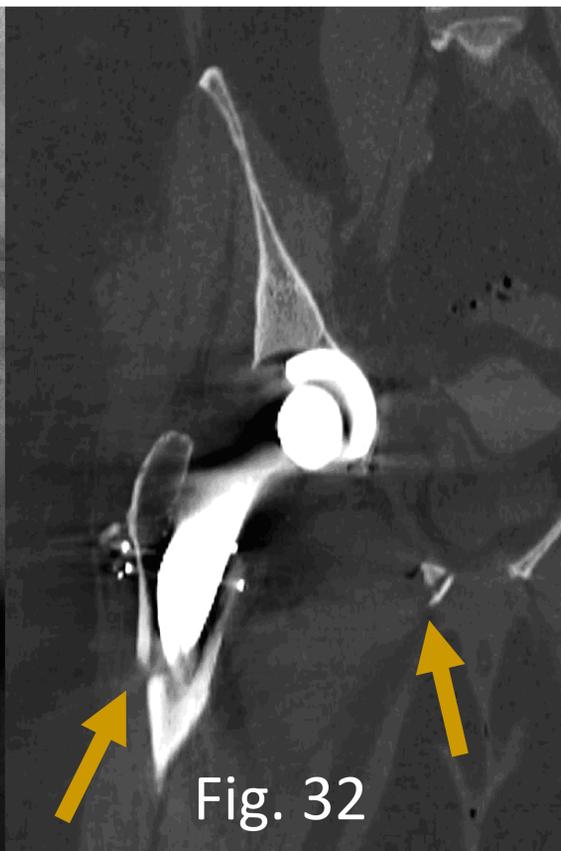
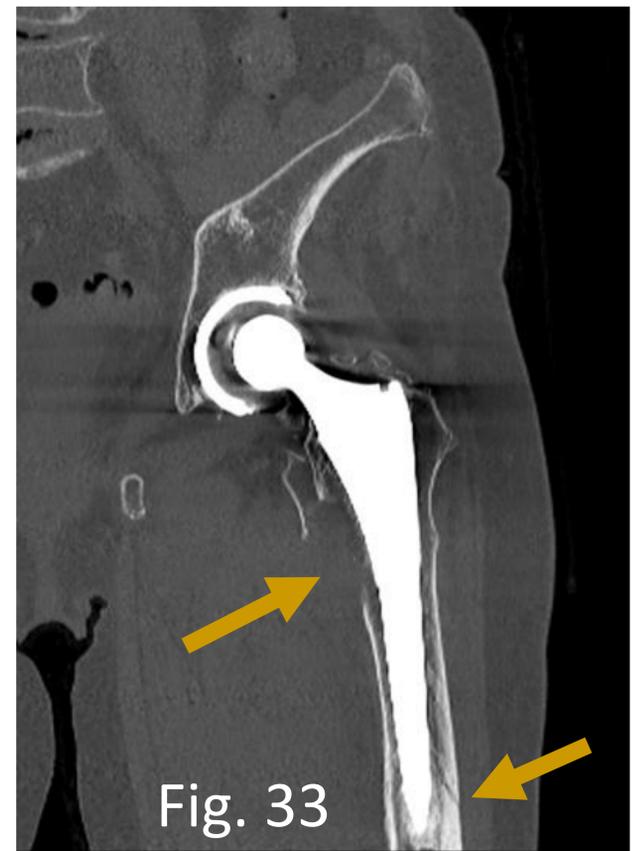
- Tipo A. Peritrocantéreas: AL (trocánter menor) y AG (trocánter mayor).
- Tipo B. Alrededor del vástago femoral hasta su punta: B1 (vástago estable), B2 (vástago aflojado) y B3 (vástago aflojado y con stock óseo deficiente metafisario). (Figs. 31-33).
- Tipo C. Distales a la punta del vástago femoral.
