ARTROPLASTIA DE CADERA: HALLAZGOS NORMALES Y PATOLOGICOS

Hospital Clínico Universitario Virgen de la Arrixaca,
Murcia.

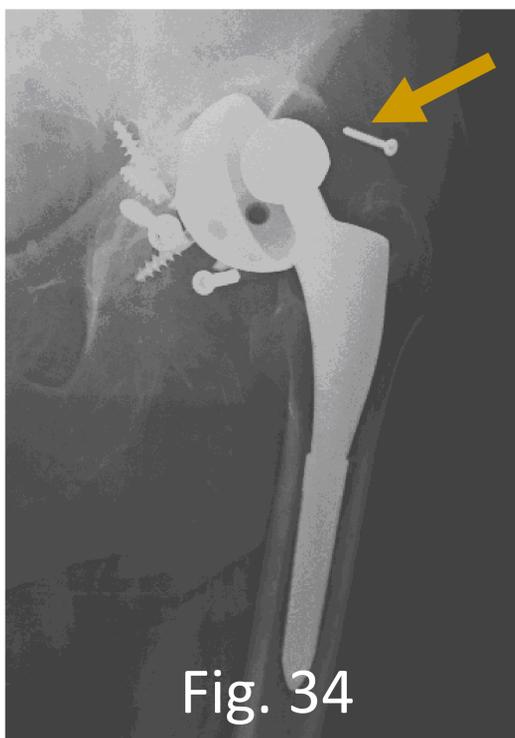
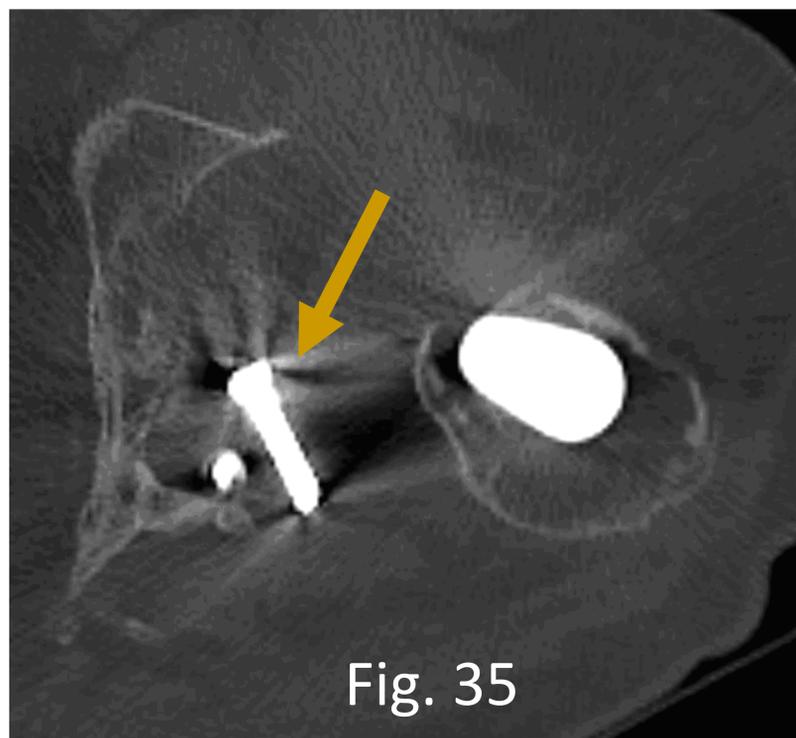
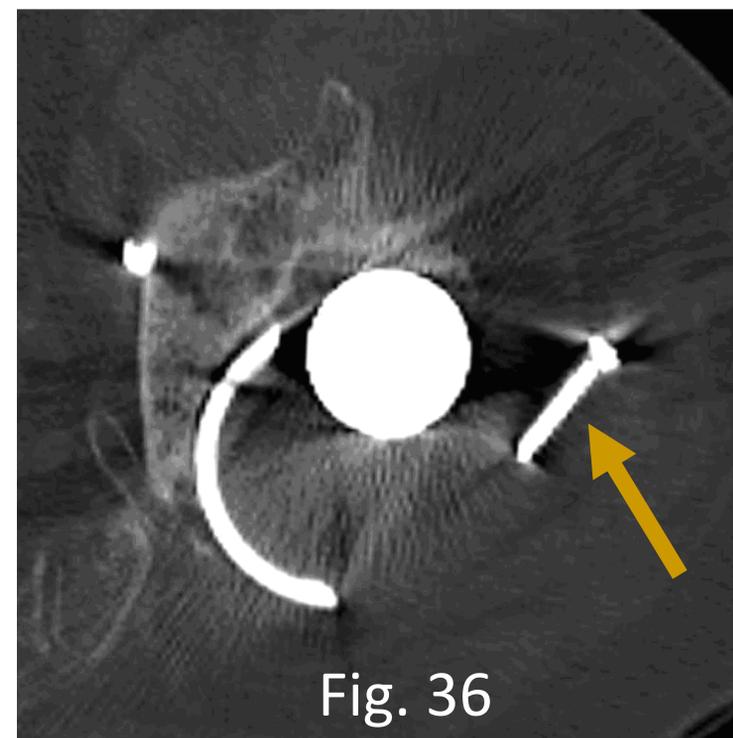
- Fallo protésico (Figs. 34-36).
- Rara (aleaciones metálicas resistentes).

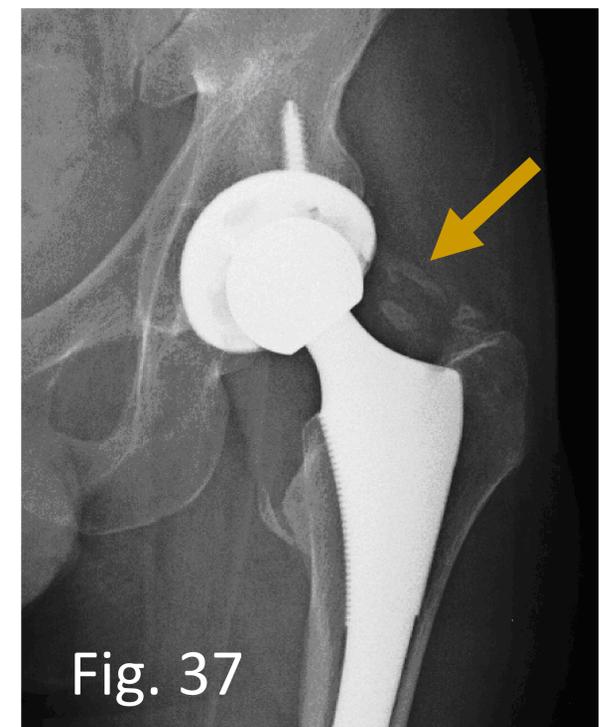
Fig. 37

Cuello femoral - trocánter mayor (Fig. 37).

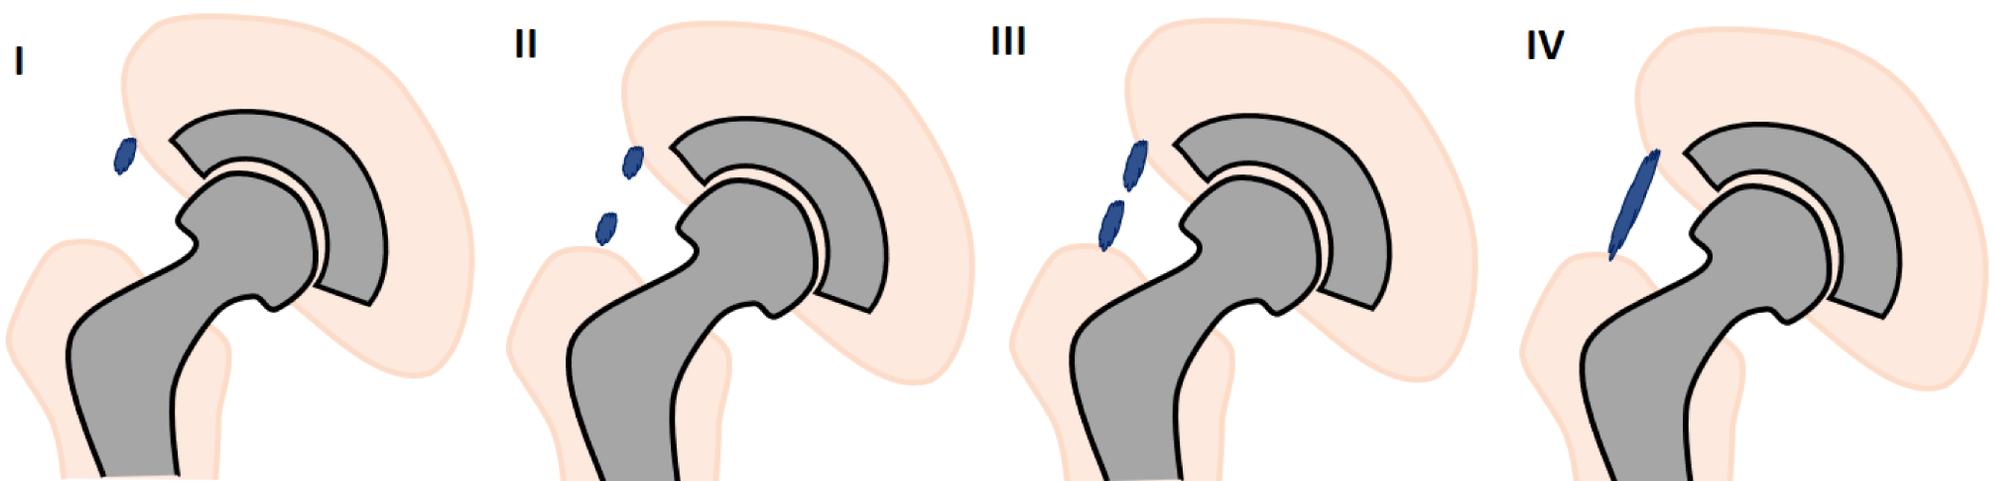
Fig. 38. Fuente: elaboración propia.

Clasificación de Brooker (Fig. 38):

Grado I: islotes óseos en partes blandas.

Grado II: espolones óseos que dejan un gap > 1cm entre ambas superficies óseas.

Grado III: espolones óseos que dejan un gap <1cm.

Grado IV: anquilosis.

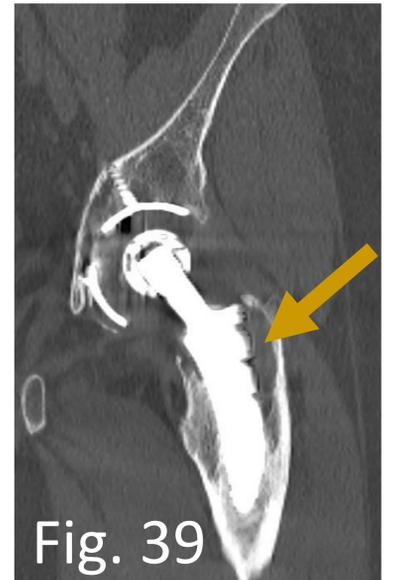
Fig. 39

- Radiolucencias en Rx o halo hipodenso en TC en interfase hueso-cemento / hueso-prótesis (Figs. 39-42).
 - > 2 mm o progresiva → sugestivo.
 - Migración del componente → diagnóstico.
 - Copa acetabular: migración craneal/medial o inclinación lateral.
 - Vástago femoral: hundimiento > 10 mm e inclinación en varo.
- Fractura de cemento (cementadas).
- Desprendimiento de perlas (no cementadas): puntos de metal que indican rotura de la superficie protésica. Sugieren aflojamiento si están ausentes en la 1ª imagen posquirúrgica.

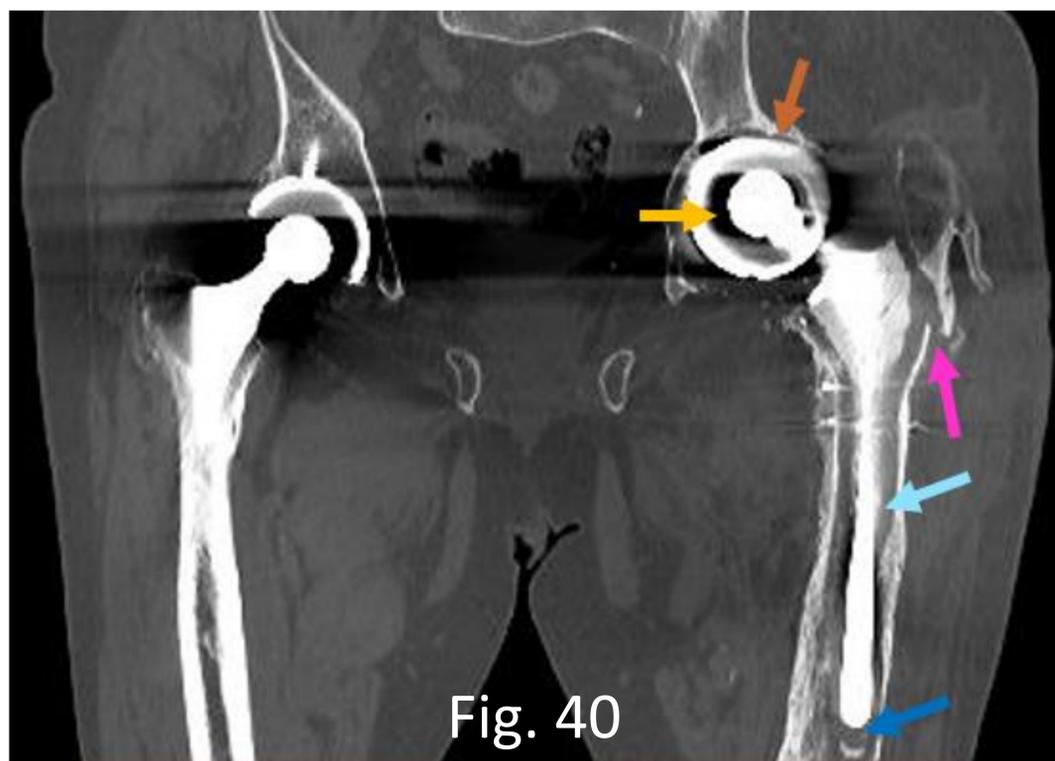
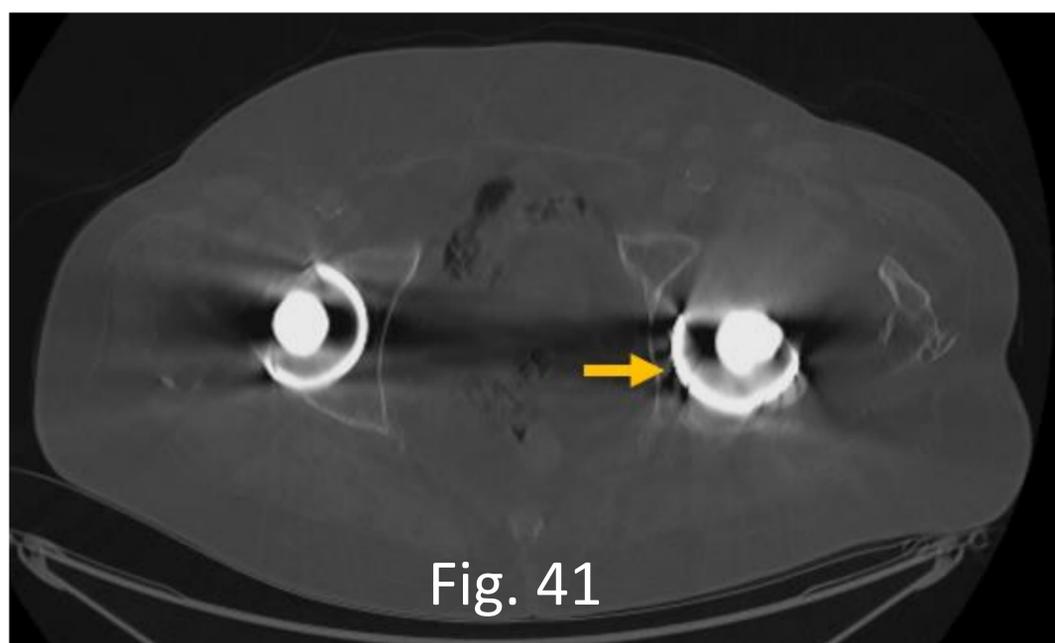
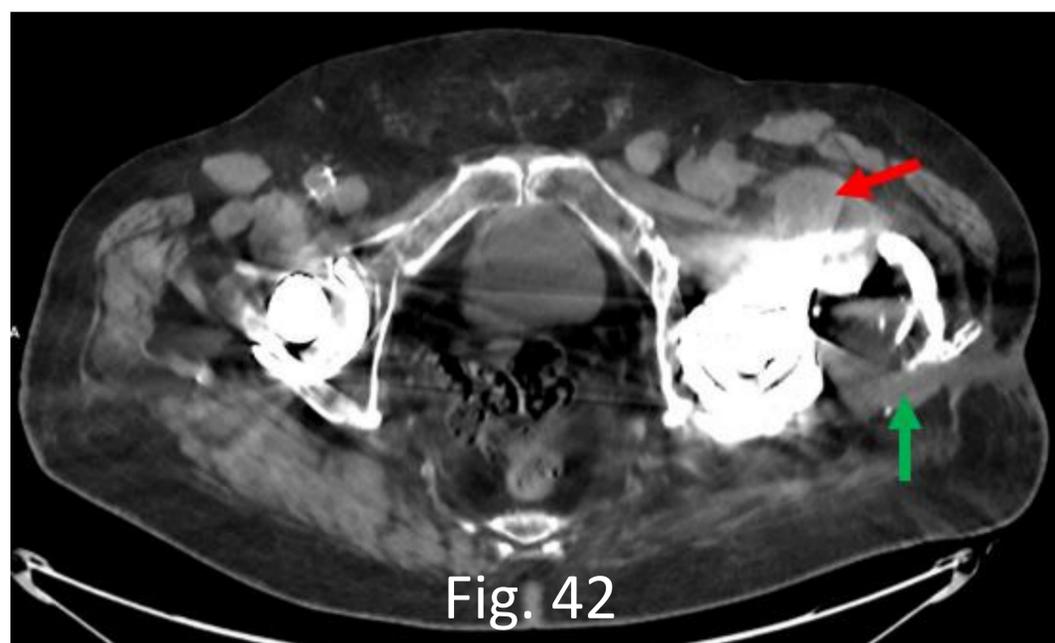
Fig. 40

Malposición de la copa acetabular: posterior y lateral.

Halo hipodenso de 6 mm en la interfase hueso-metal de la copa acetabular → aflojamiento.

Halo hipodenso en la interfase hueso-cemento alrededor del vástago femoral → aflojamiento → migración proximal de 9 mm del vástago femoral.

Fractura del trocánter mayor con fragmentos desplazados 9 mm → fractura periprotésica.

Colección (seroma / hematoma) adyacente a la fractura.

Bursitis del iliopsoas.

Varón de 81 años. PTC bilateral. PTC izquierda dolorosa con la movilización.

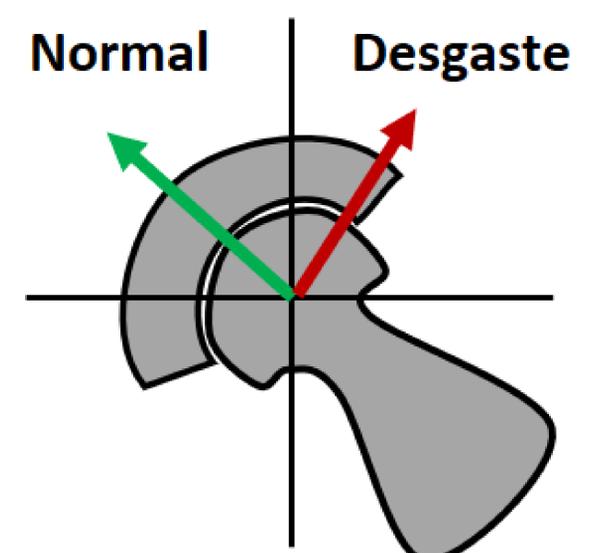
Fig. 43

Normal: cabeza femoral en el centro de la copa acetabular → transmisión de cargas → remodelado o deformación plástica (flecha verde en Fig. 43).

Posición excéntrica o súper-lateral de la cabeza femoral (flecha roja en Fig. 43) → desgaste del polietileno del revestimiento acetabular → desprendimiento de partículas de su superficie → macrófagos → reacción histiocítica → lucencia focal alrededor de la prótesis sin respuesta ósea secundaria (no reacción perióstica) y tejido granulomatoso (Figs. 44-51).

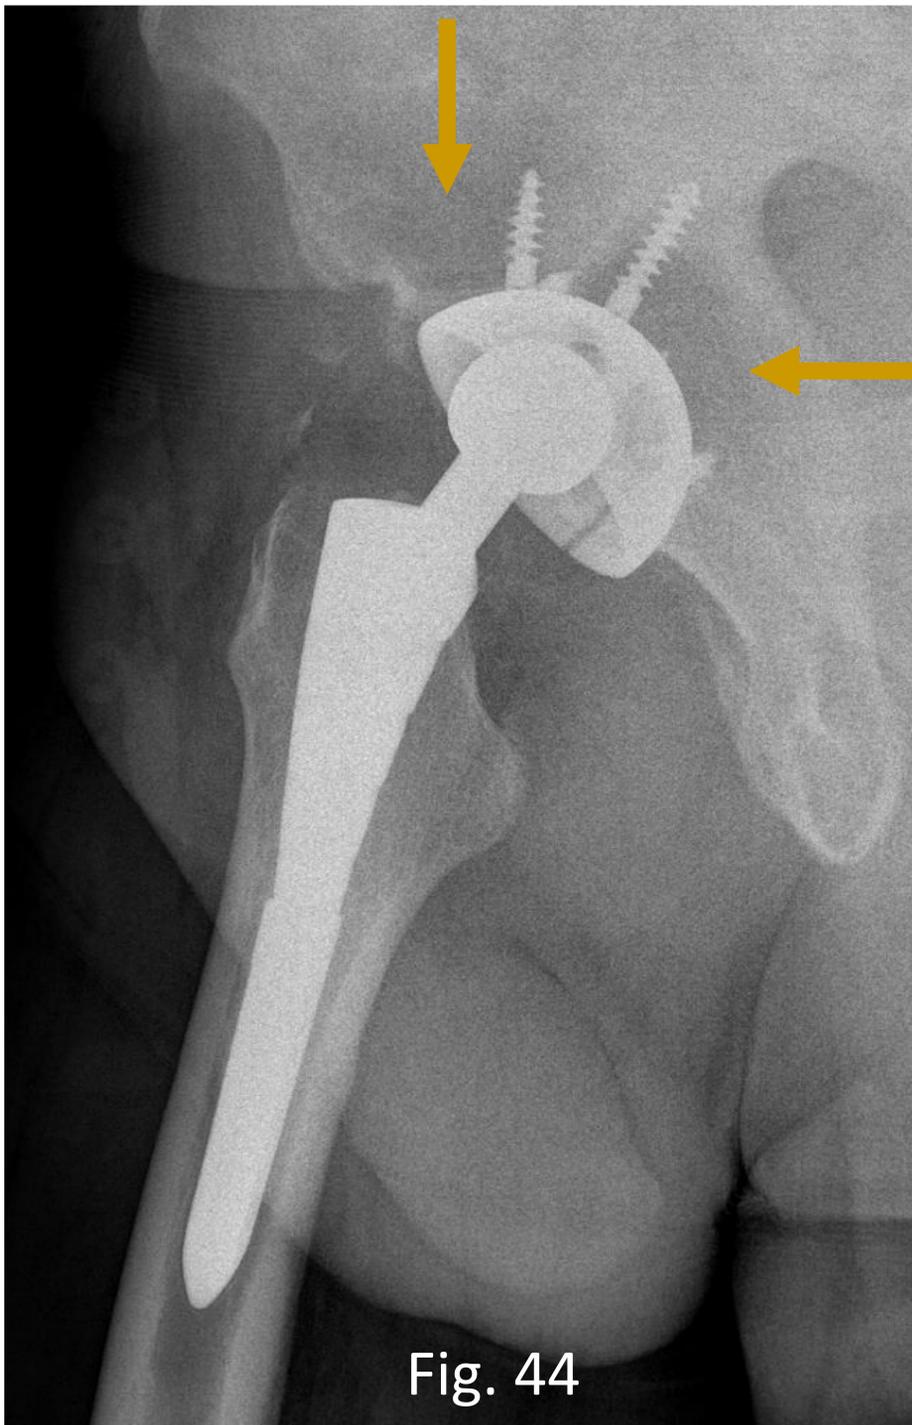
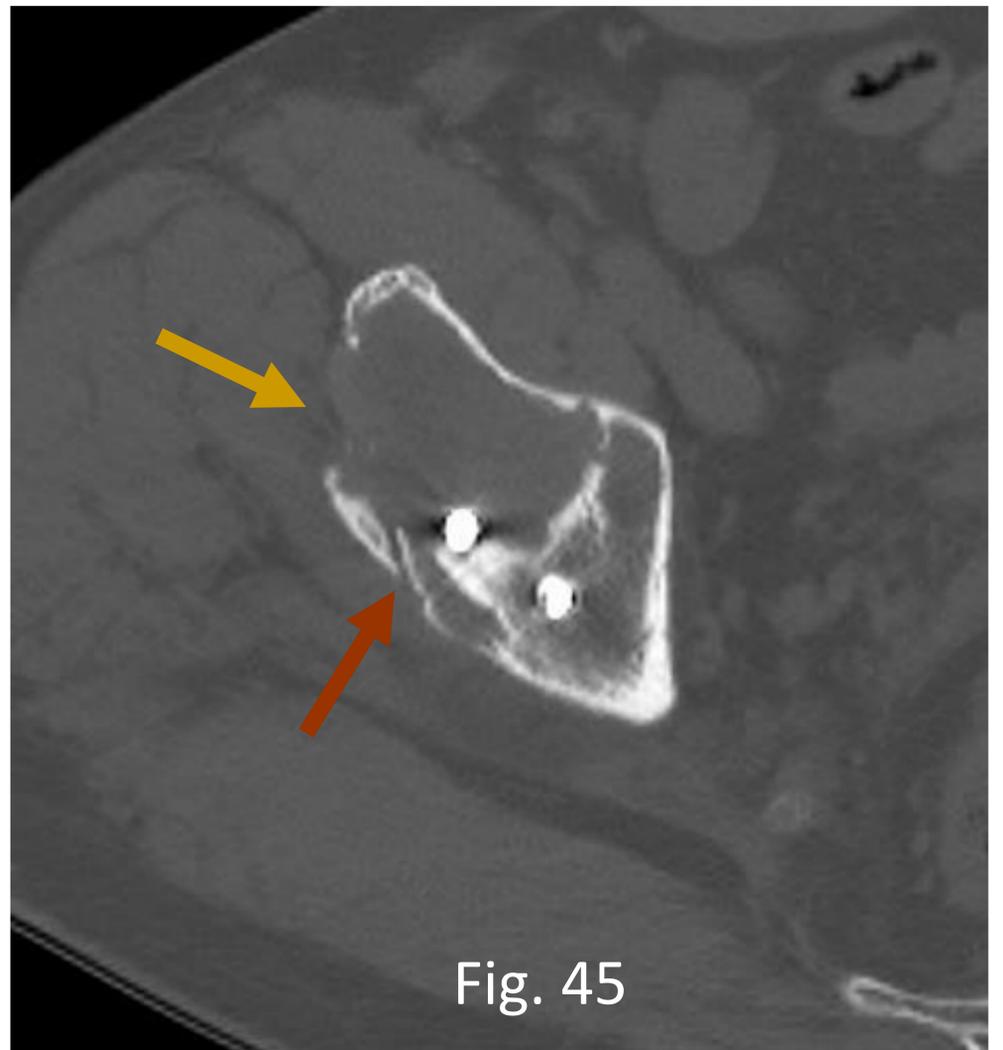
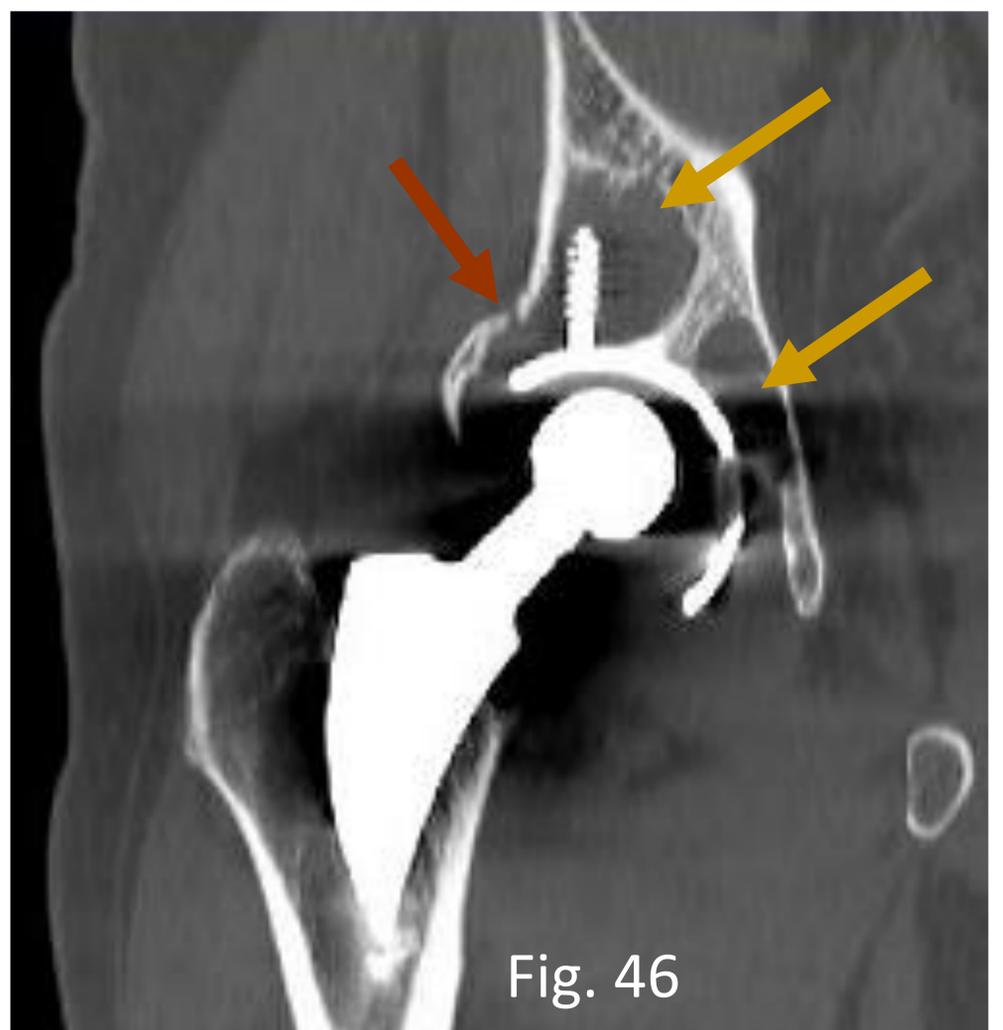
Varón de 66 años con PTC derecha dolorosa a la movilización. Posición supero-lateral de la cabeza femoral. Flechas amarillas: osteólisis alrededor de los tornillos de fijación acetabular, sin masa de partes blandas asociada. Flechas marrones: fractura en borde acetabular posterior.

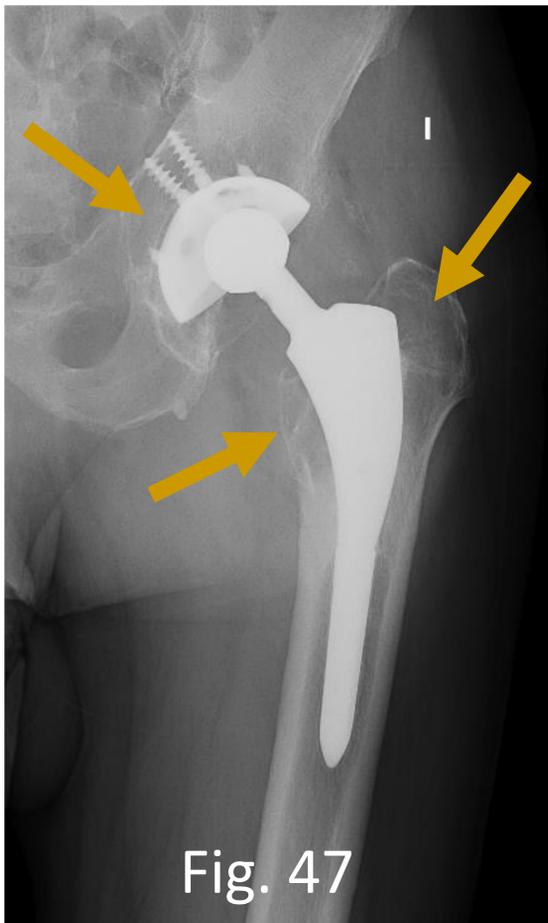
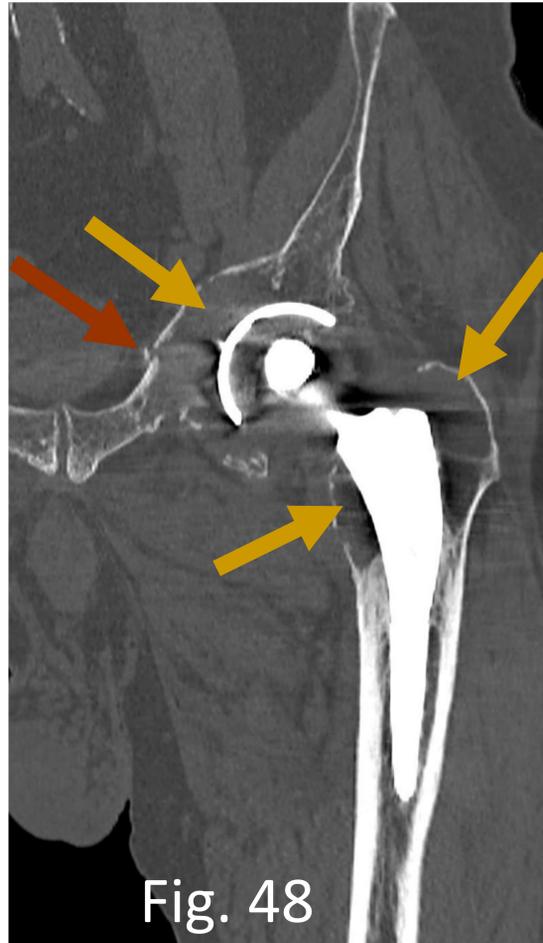
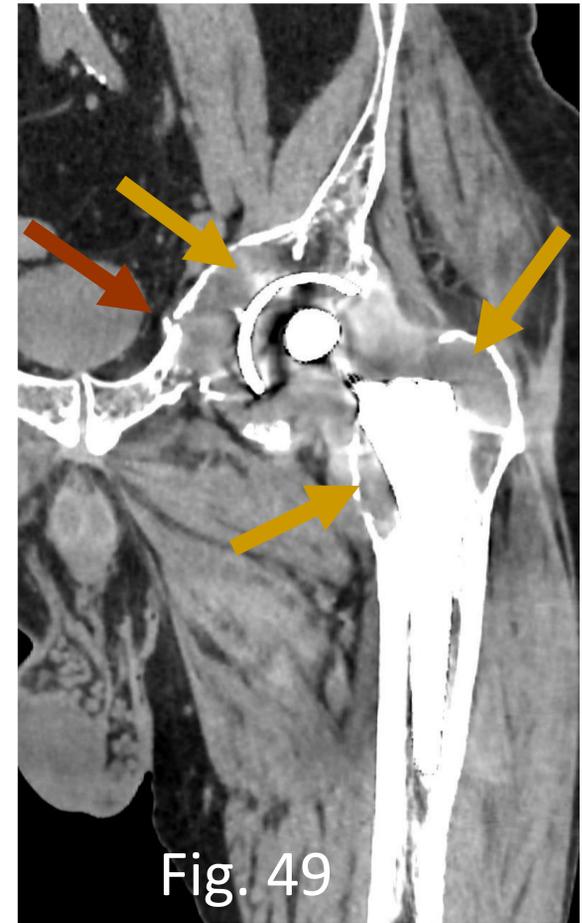
Varón de 70 años con PTC dolorosa. Posición supero-lateral de la cabeza femoral. Flechas amarillas: osteólisis de los componentes acetabular y femoral, con masa de partes blandas. Flechas marrones: disrupción ósea acetabular.

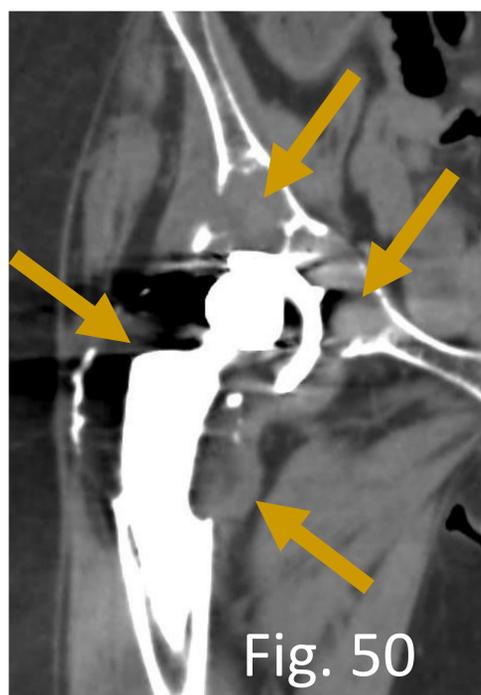
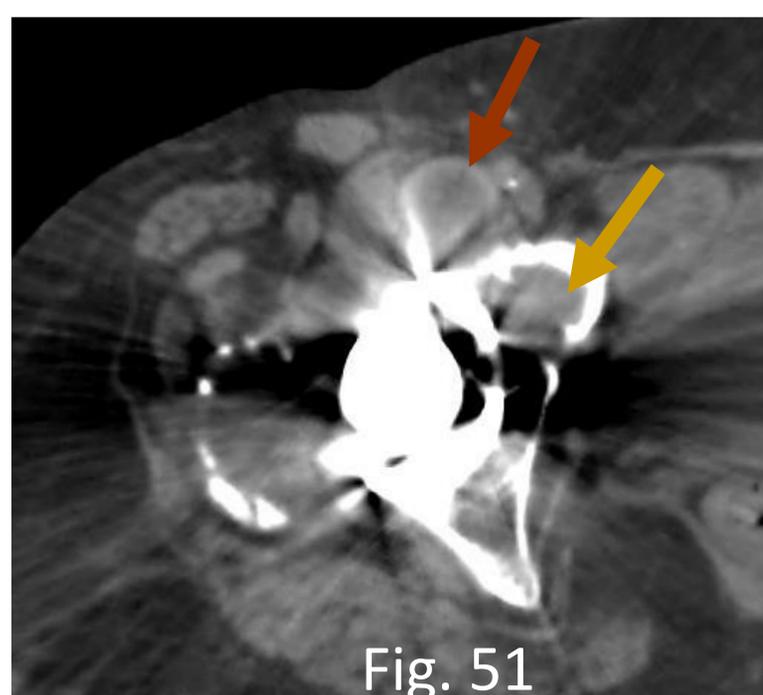
Mujer de 68 años con PTC derecha dolorosa. Posición supero-lateral de la cabeza femoral. Flechas amarillas: osteólisis con masa de partes blandas. Flecha marrón: bursitis del iliopsoas.

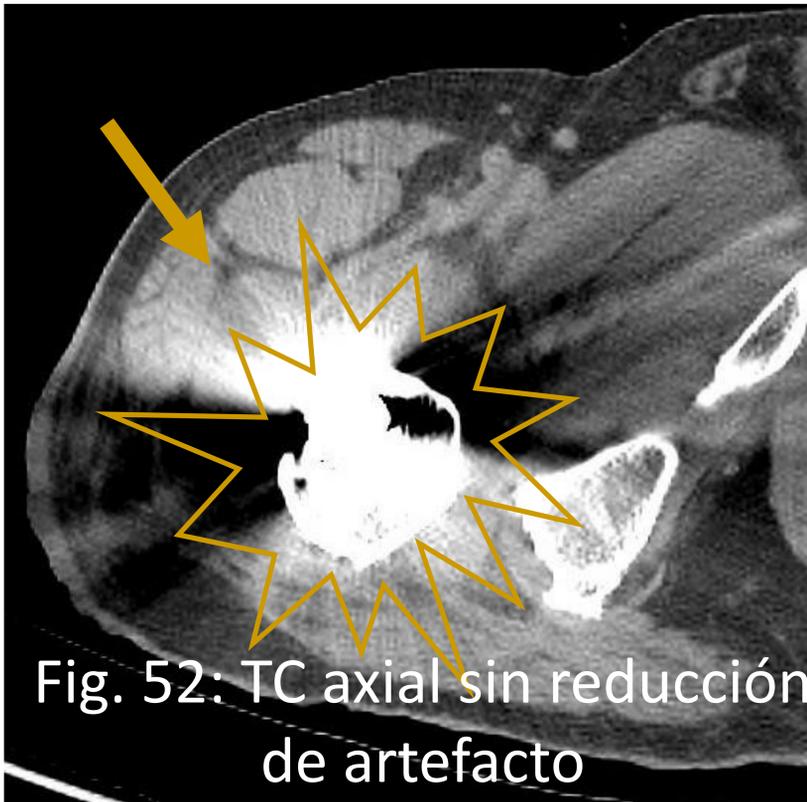
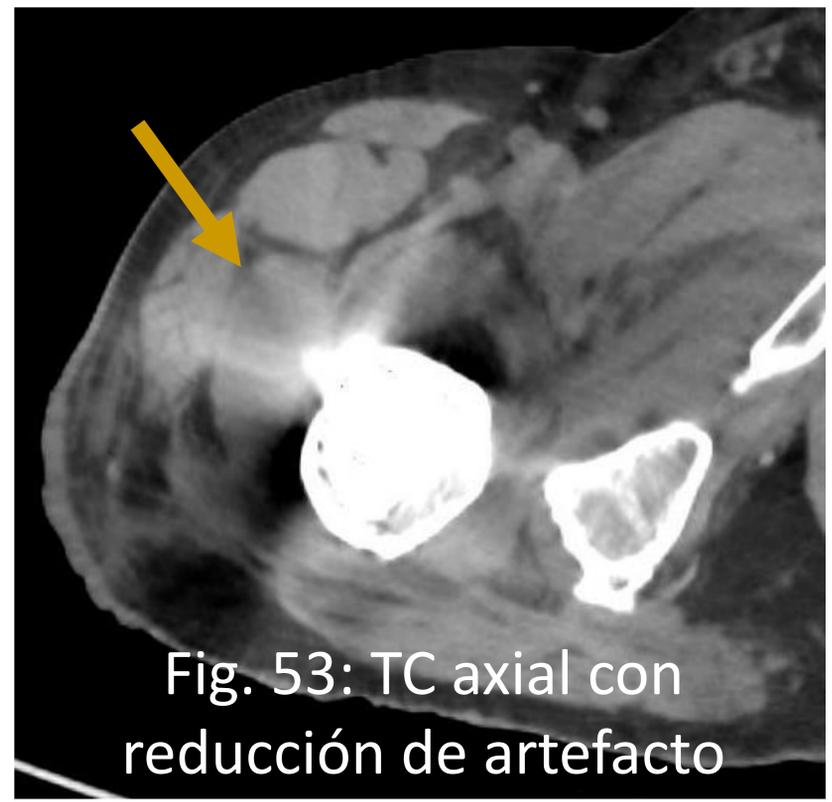
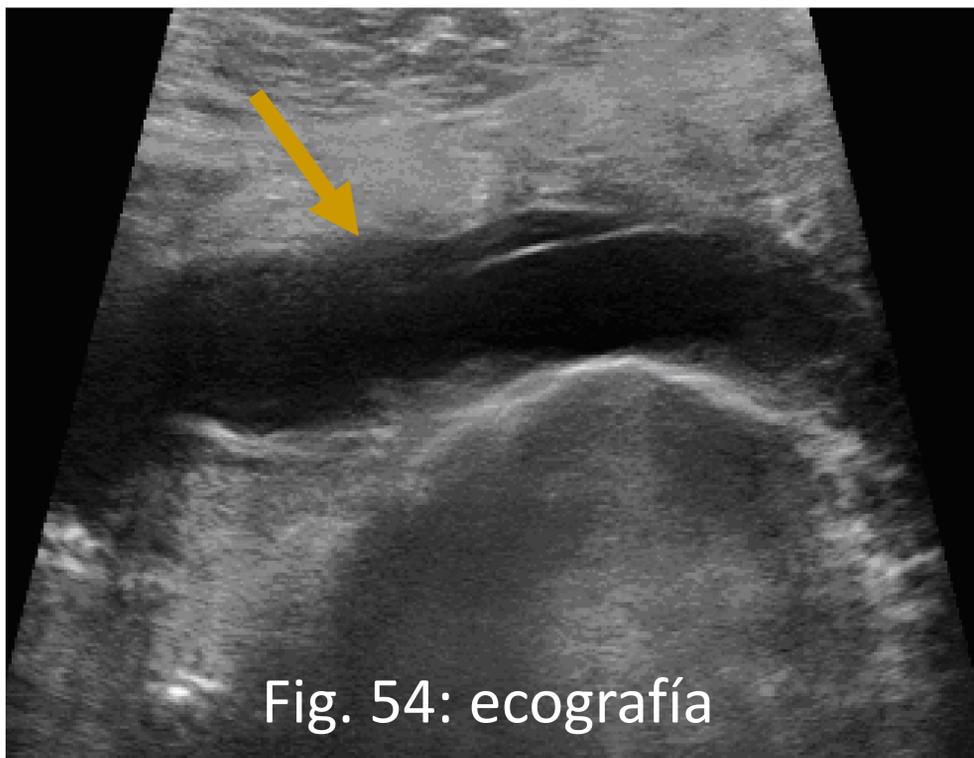
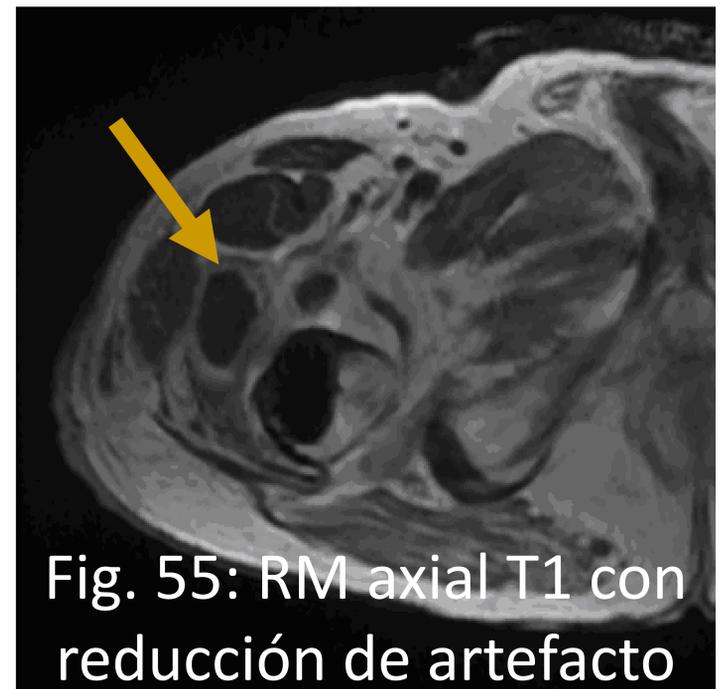
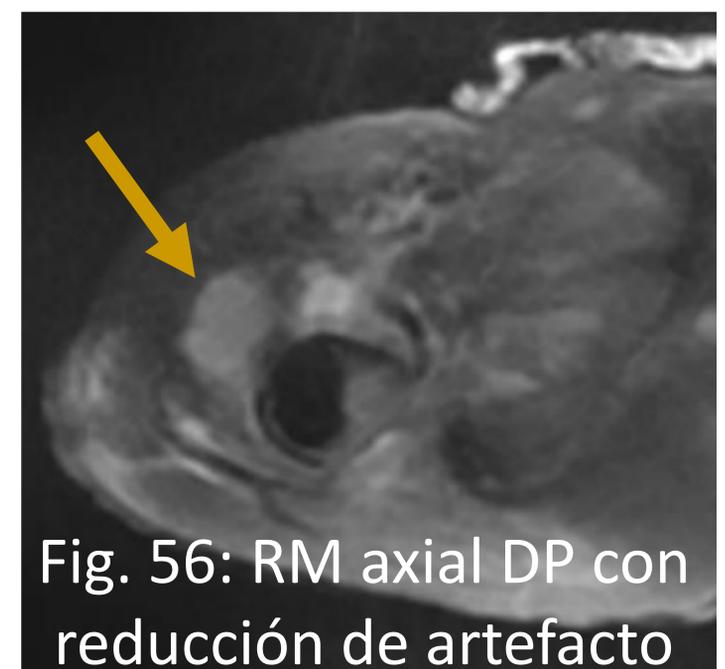
Colecciones (Figs. 52-56):

TC con reducción de artefacto, porque sino pueden pasar desapercibidas. Paredes irregulares \pm fistulización a piel.

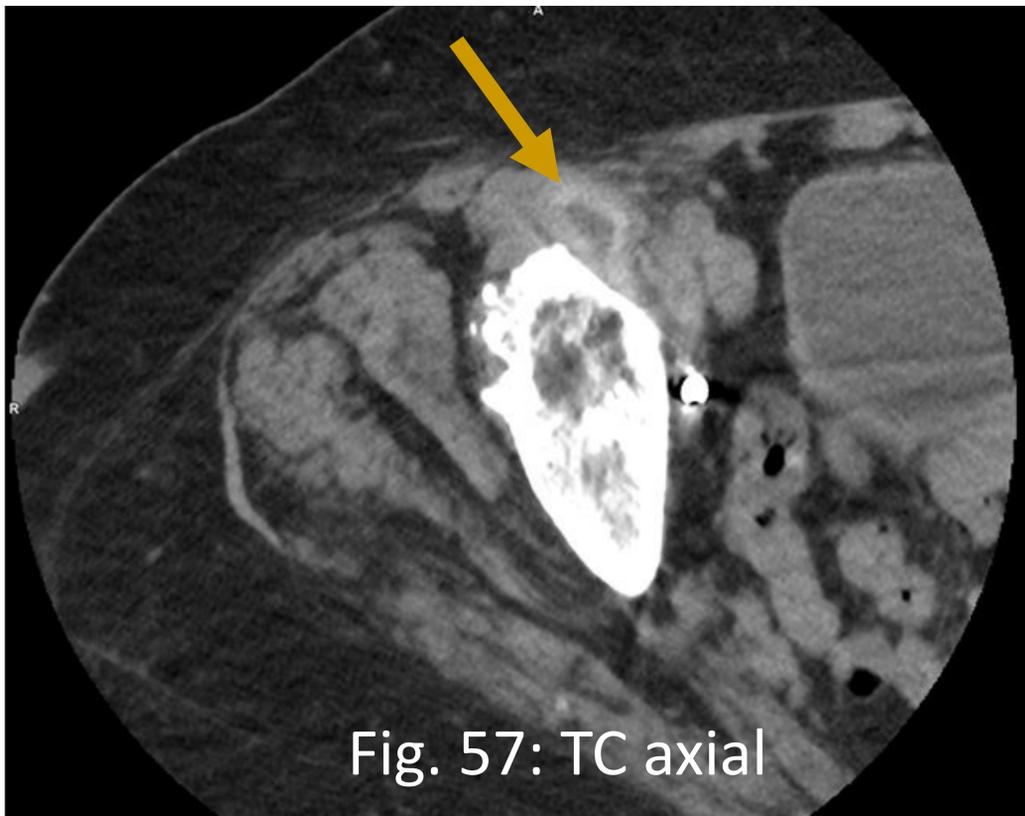
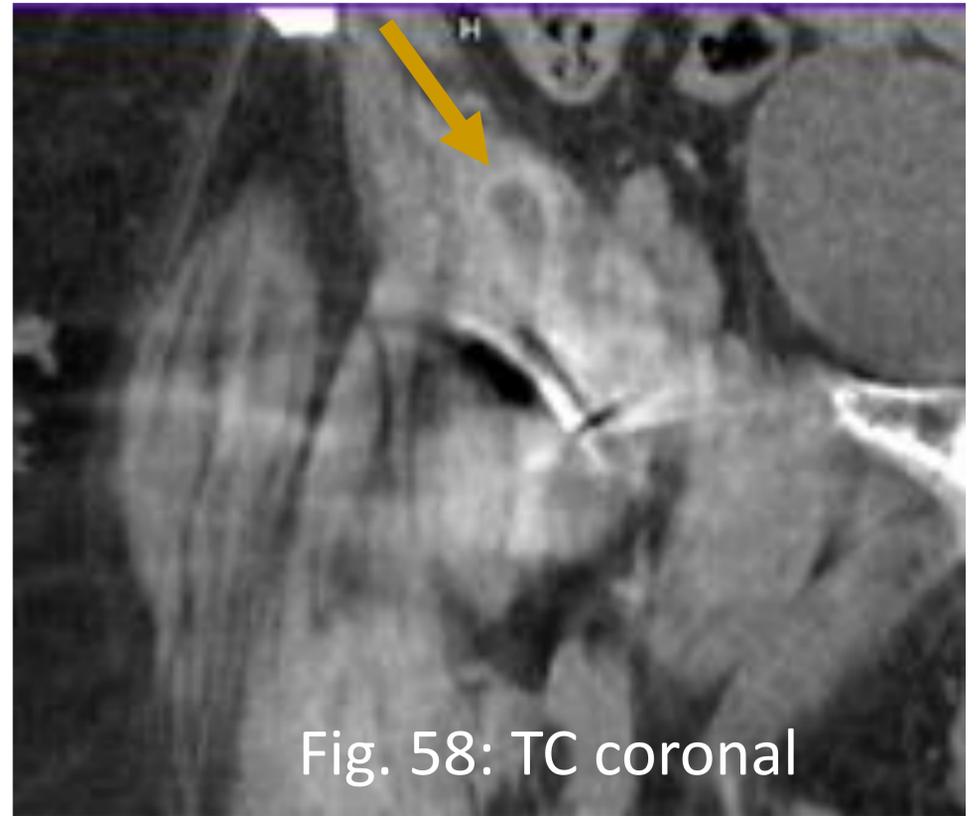
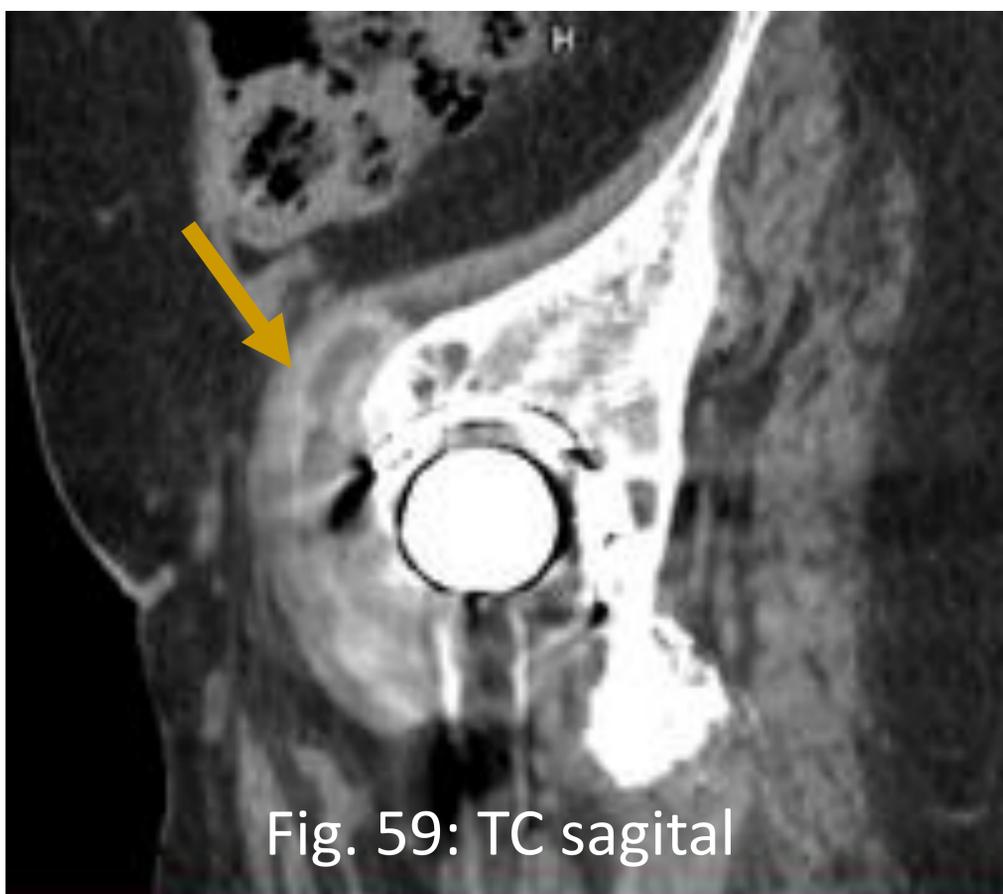
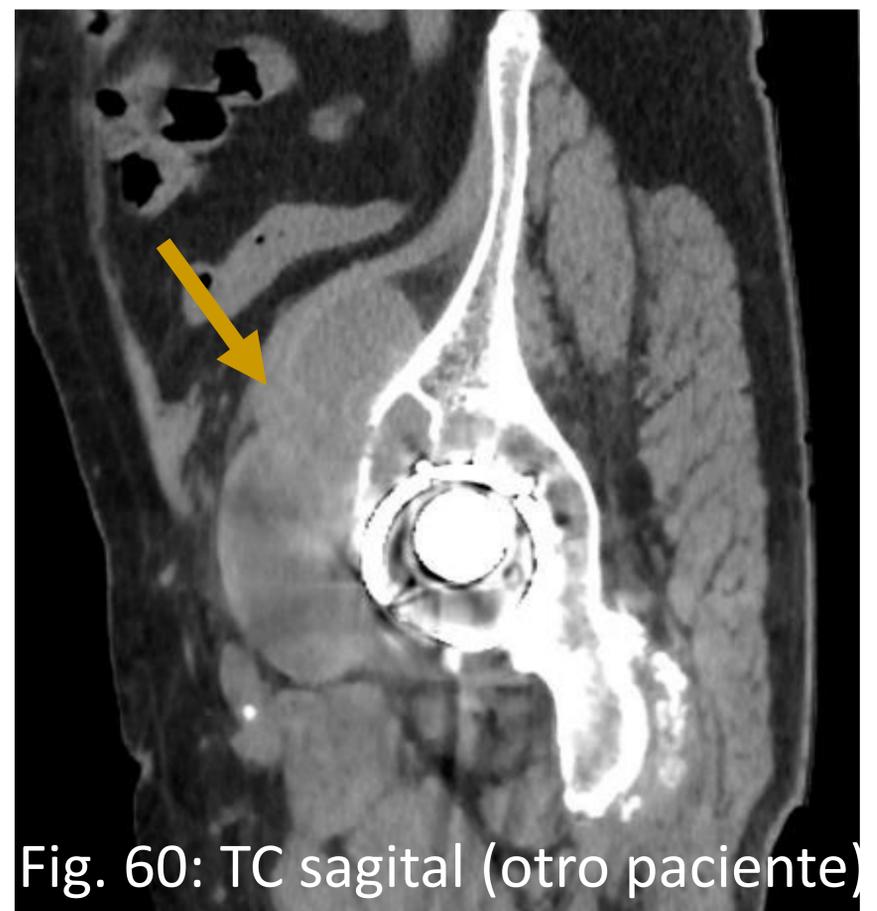
No confundir absceso con bursitis del iliopsoas (colección hipodensa con realce periférico, en su localización típica) (Figs. 57-60).

Bursitis del iliopsoas: no confundir con colección periprotésica.
