# FRACTURAS DE CABEZA FEMORAL: IMPORTANCIA DEL DIAGNÓSTICO PRECOZ, HALLAZGOS EN LA IMAGEN Y CORRELACIÓN QUIRÚRGICA

Hospital General Universitario Reina Sofía de Murcia. Murcia.

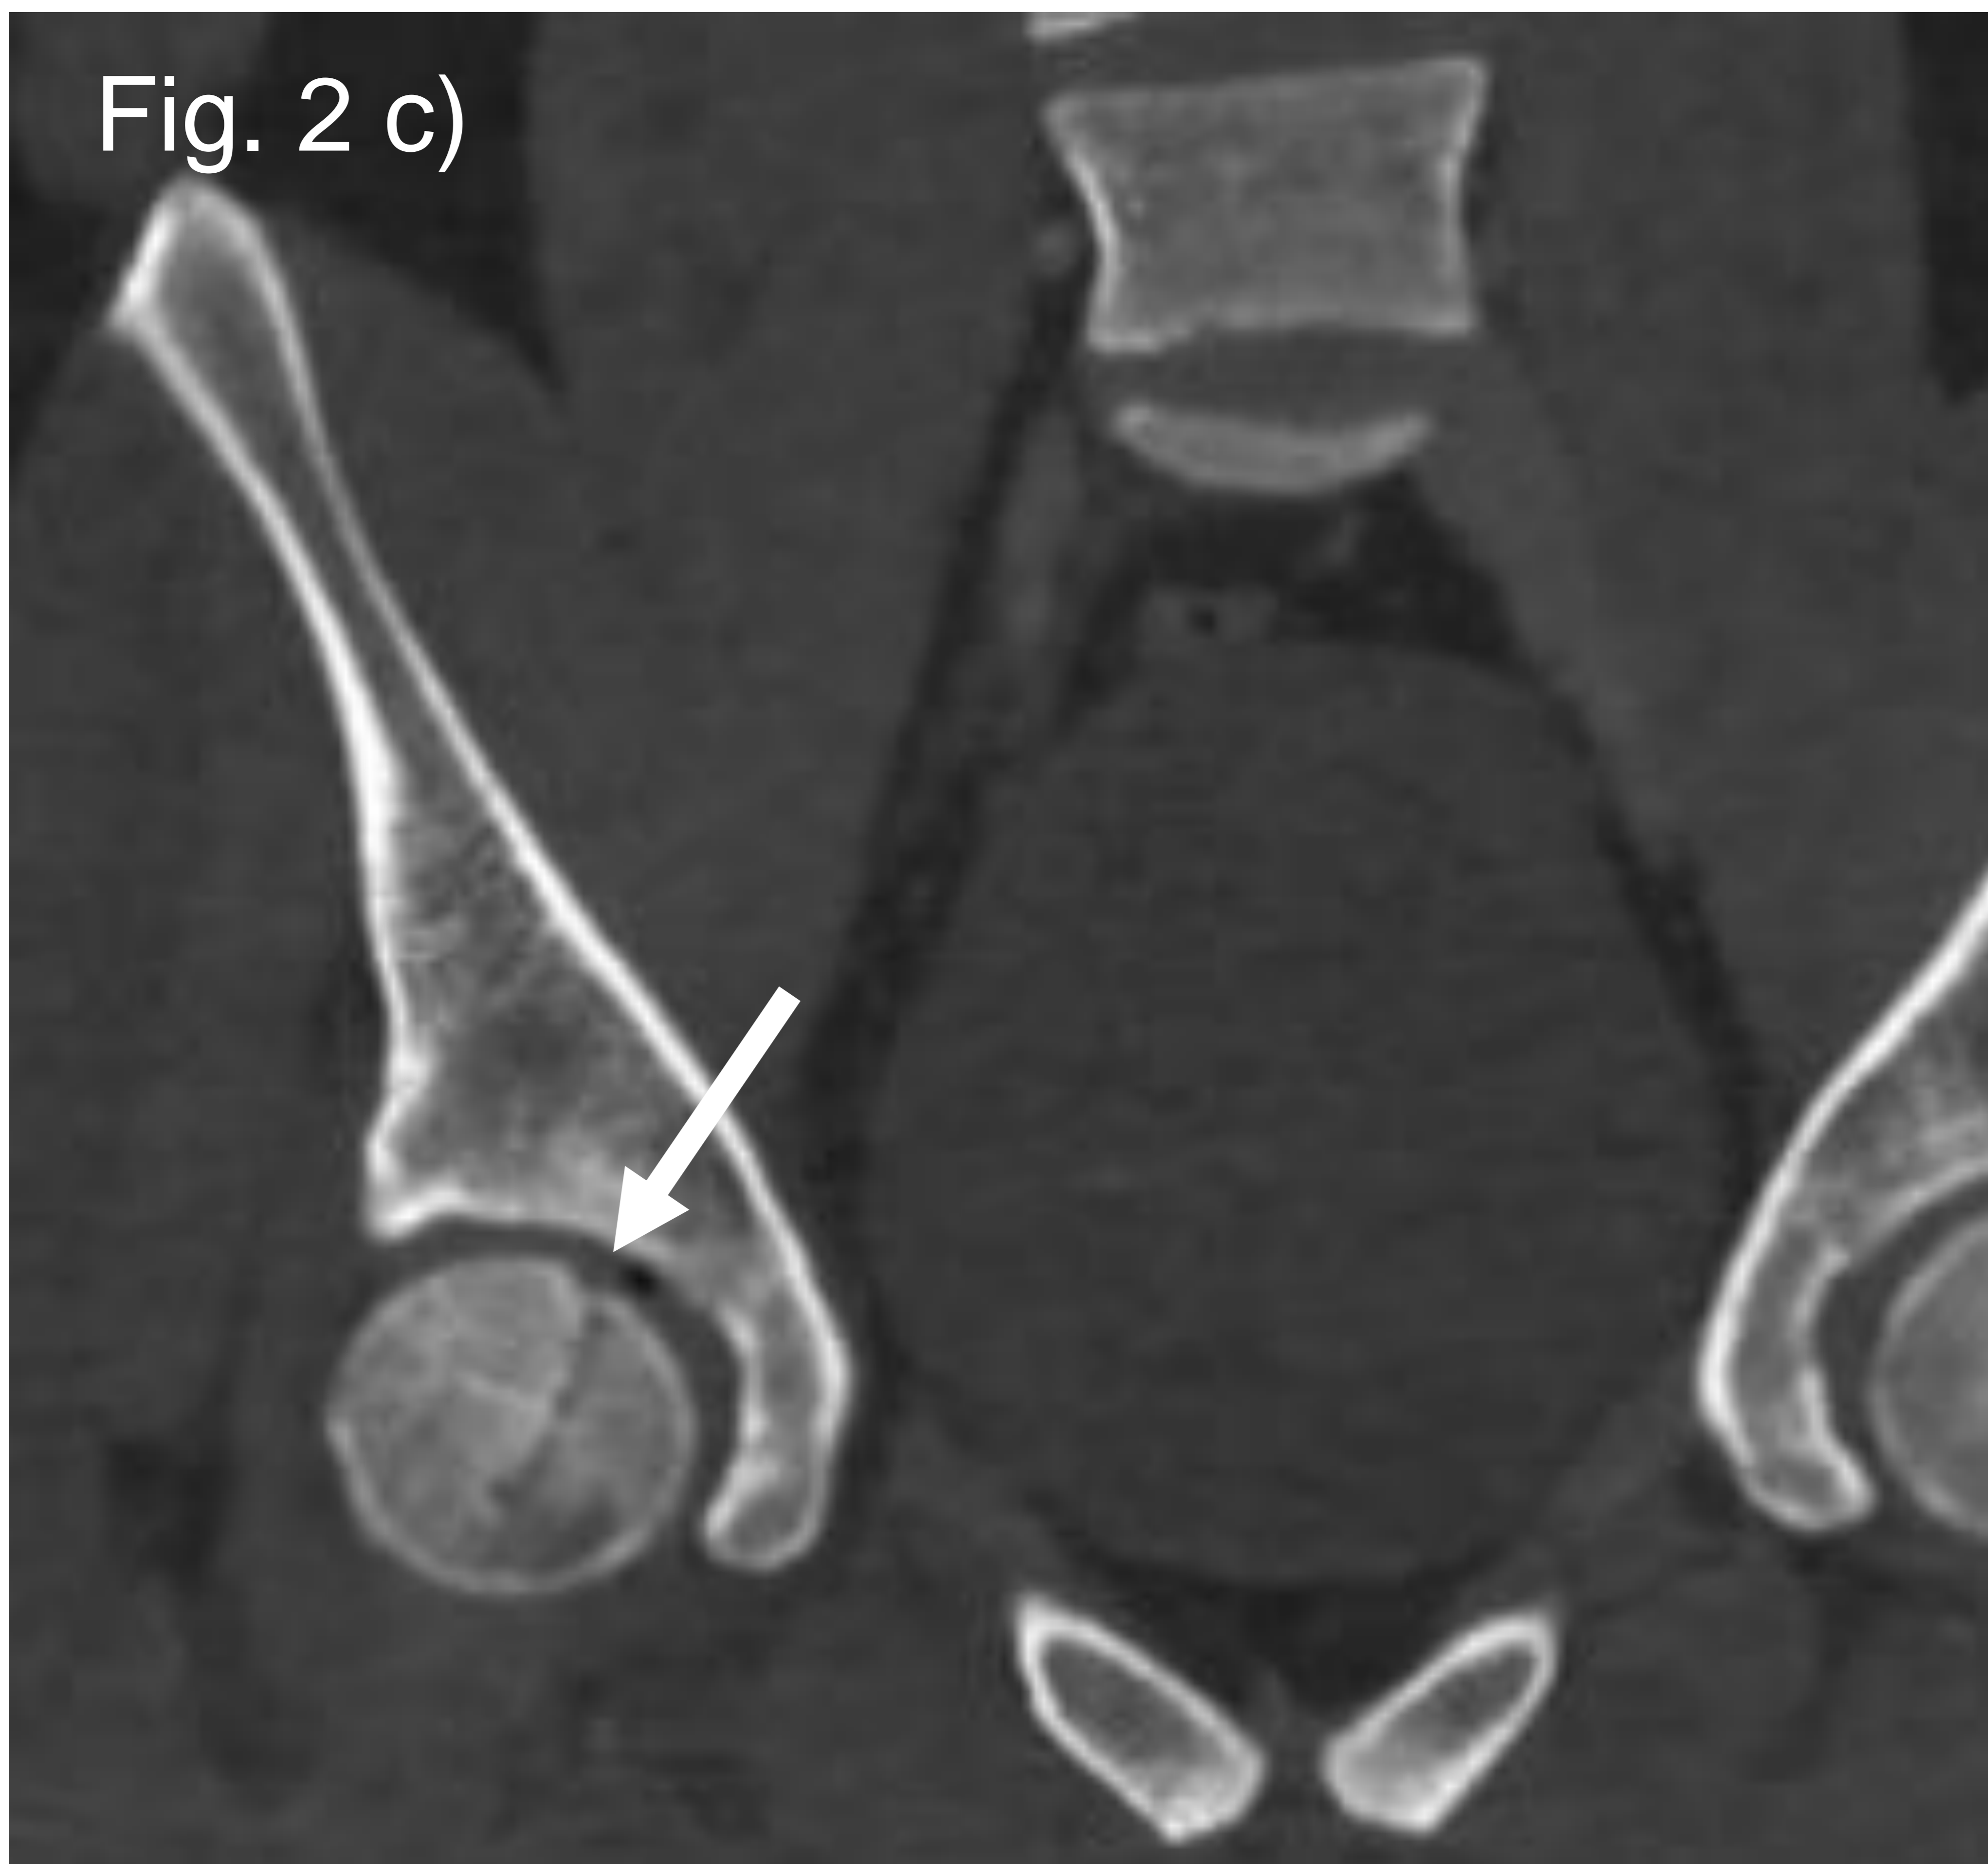
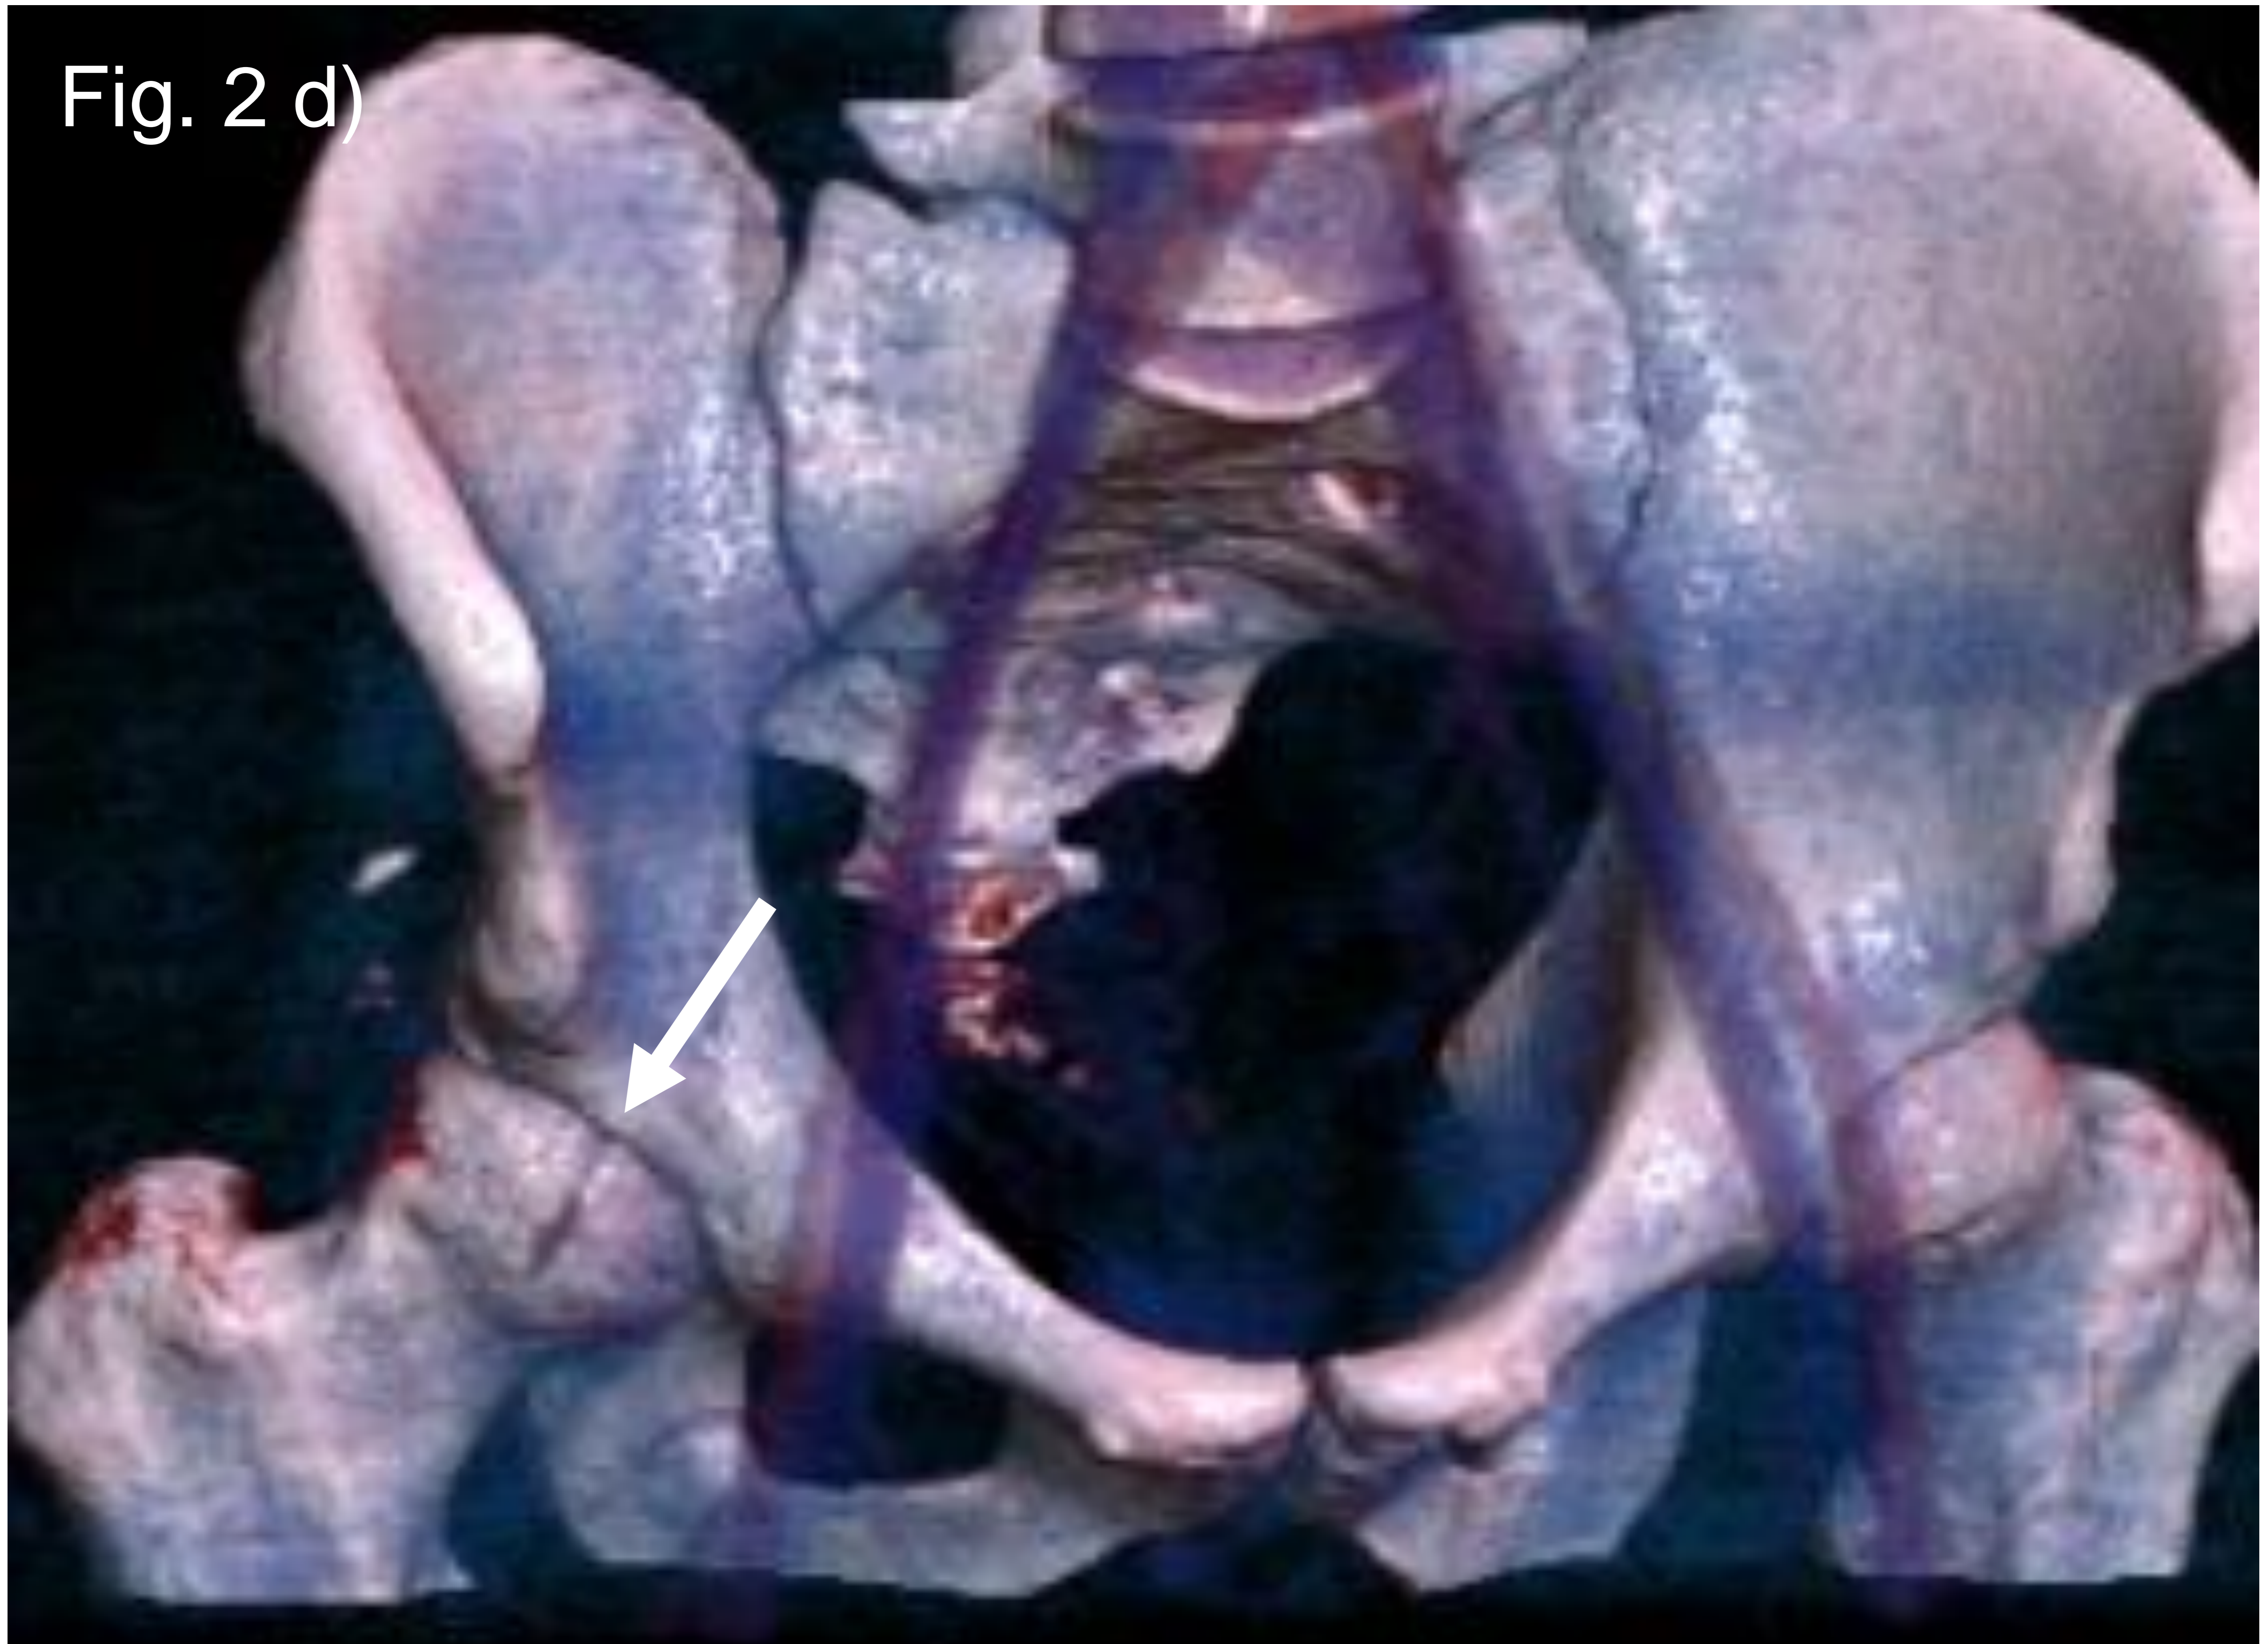
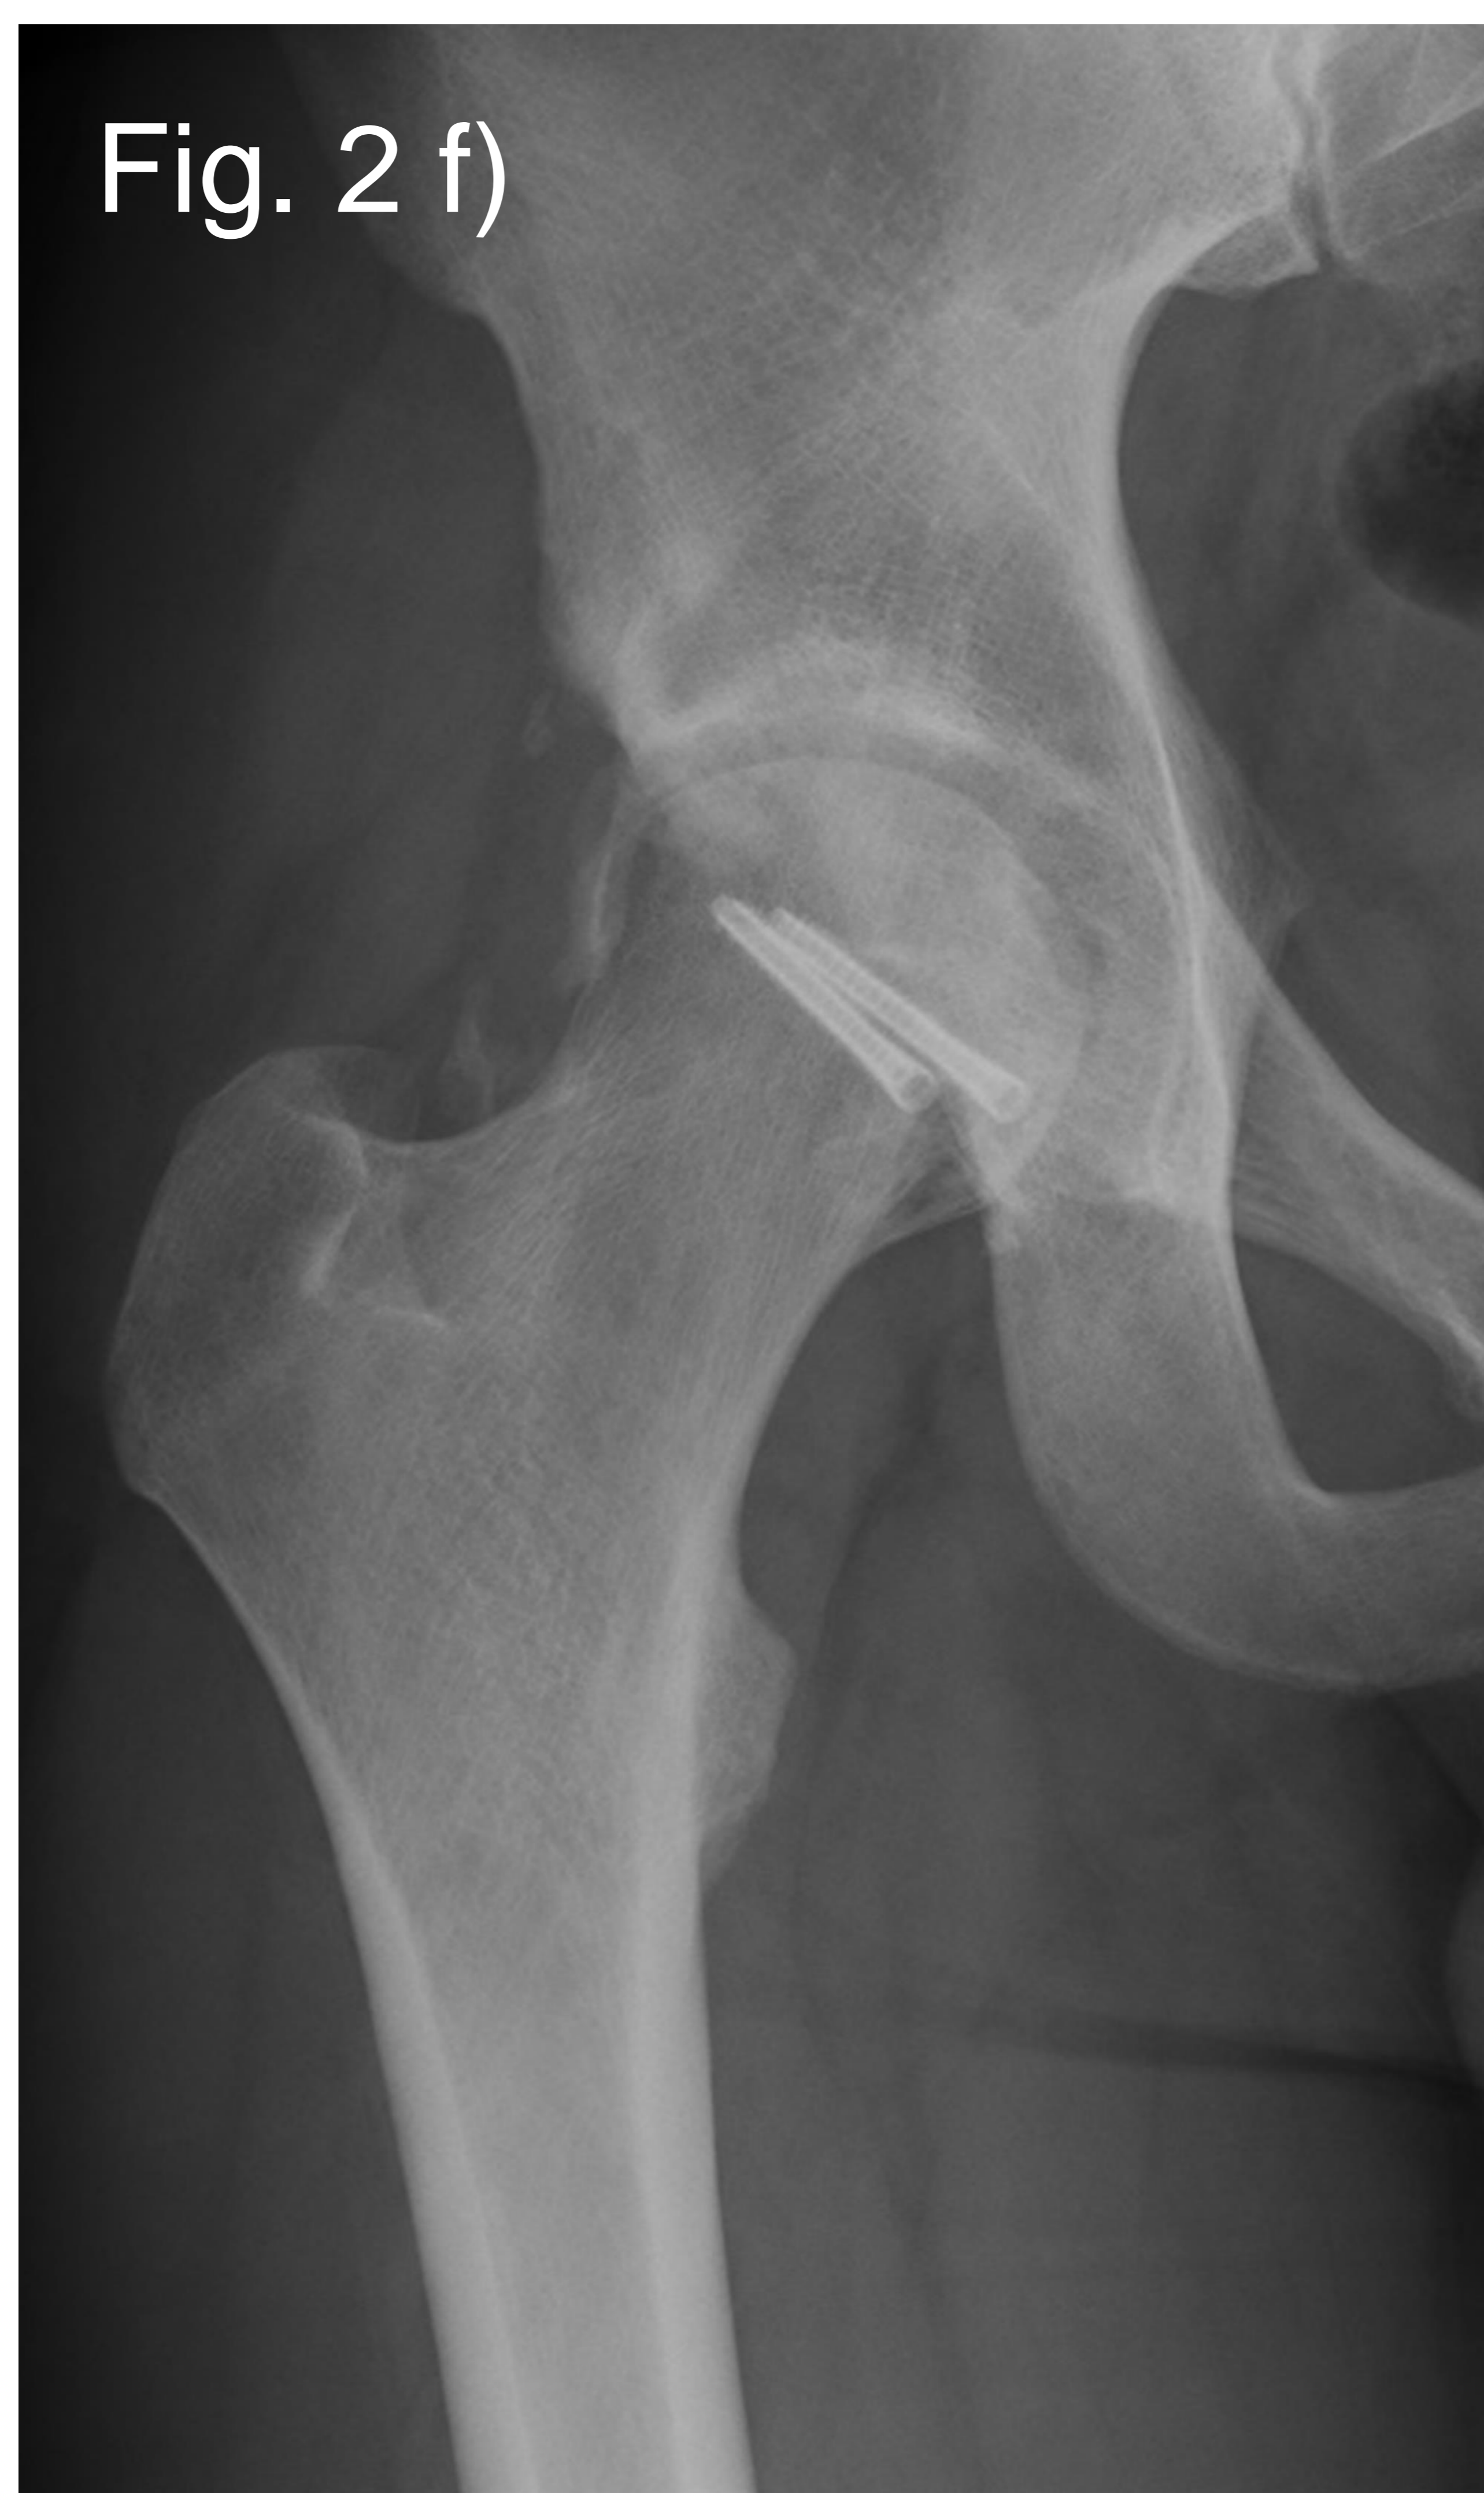
Fig. 2. Fractura de cabeza femoral tipo 2 de Pipkin. Las imágenes pertenecen a un paciente de 25 años con luxación posterior de cadera por impacto directo. La imagen a) muestra la radiografía en proyección AP a la llegada del paciente a urgencias donde se muestra una luxación posterior de cadera sin claras líneas de fractura. Imágenes b), c), d) y e) (reconstrucciones multiplanares (sagital y coronal) y 3D) previa reducción cerrada de cadera, muestran un trazo de fractura de trayectoria vertical en el aspecto anterior de la cabeza femoral derecha que afecta a la fovea (flechas blancas), extendiéndose hasta el cuello quirúrgico femoral sin desplazamiento significativo. El paciente fue operado 5 días después y el abordaje fue tipo Hueter. Imagen f) la fractura fue fijada mediante tornillos. El paciente es seguido en consultas de Traumatología y no tiene limitaciones de movilidad.

Revisamos retrospectivamente casos de nuestro hospital y analizamos la historia clínica, mecanismo traumático, técnicas y hallazgos radiológicos, tipo de fractura según la clasificación de Pipkin, tratamiento (indicando en los quirúrgicos el abordaje y técnica realizada) y seguimiento clínico-radiológico (Fig. 2 – 4). Con estos datos pretendemos aportar nuestra experiencia a las controversias publicadas sobre el tipo de abordaje quirúrgico y escisión o fijación del fragmento de la cabeza femoral, así como complicaciones postratamiento (especialmente osteonecrosis (más riesgo en tipo III), artrosis y osificación heterotópica).

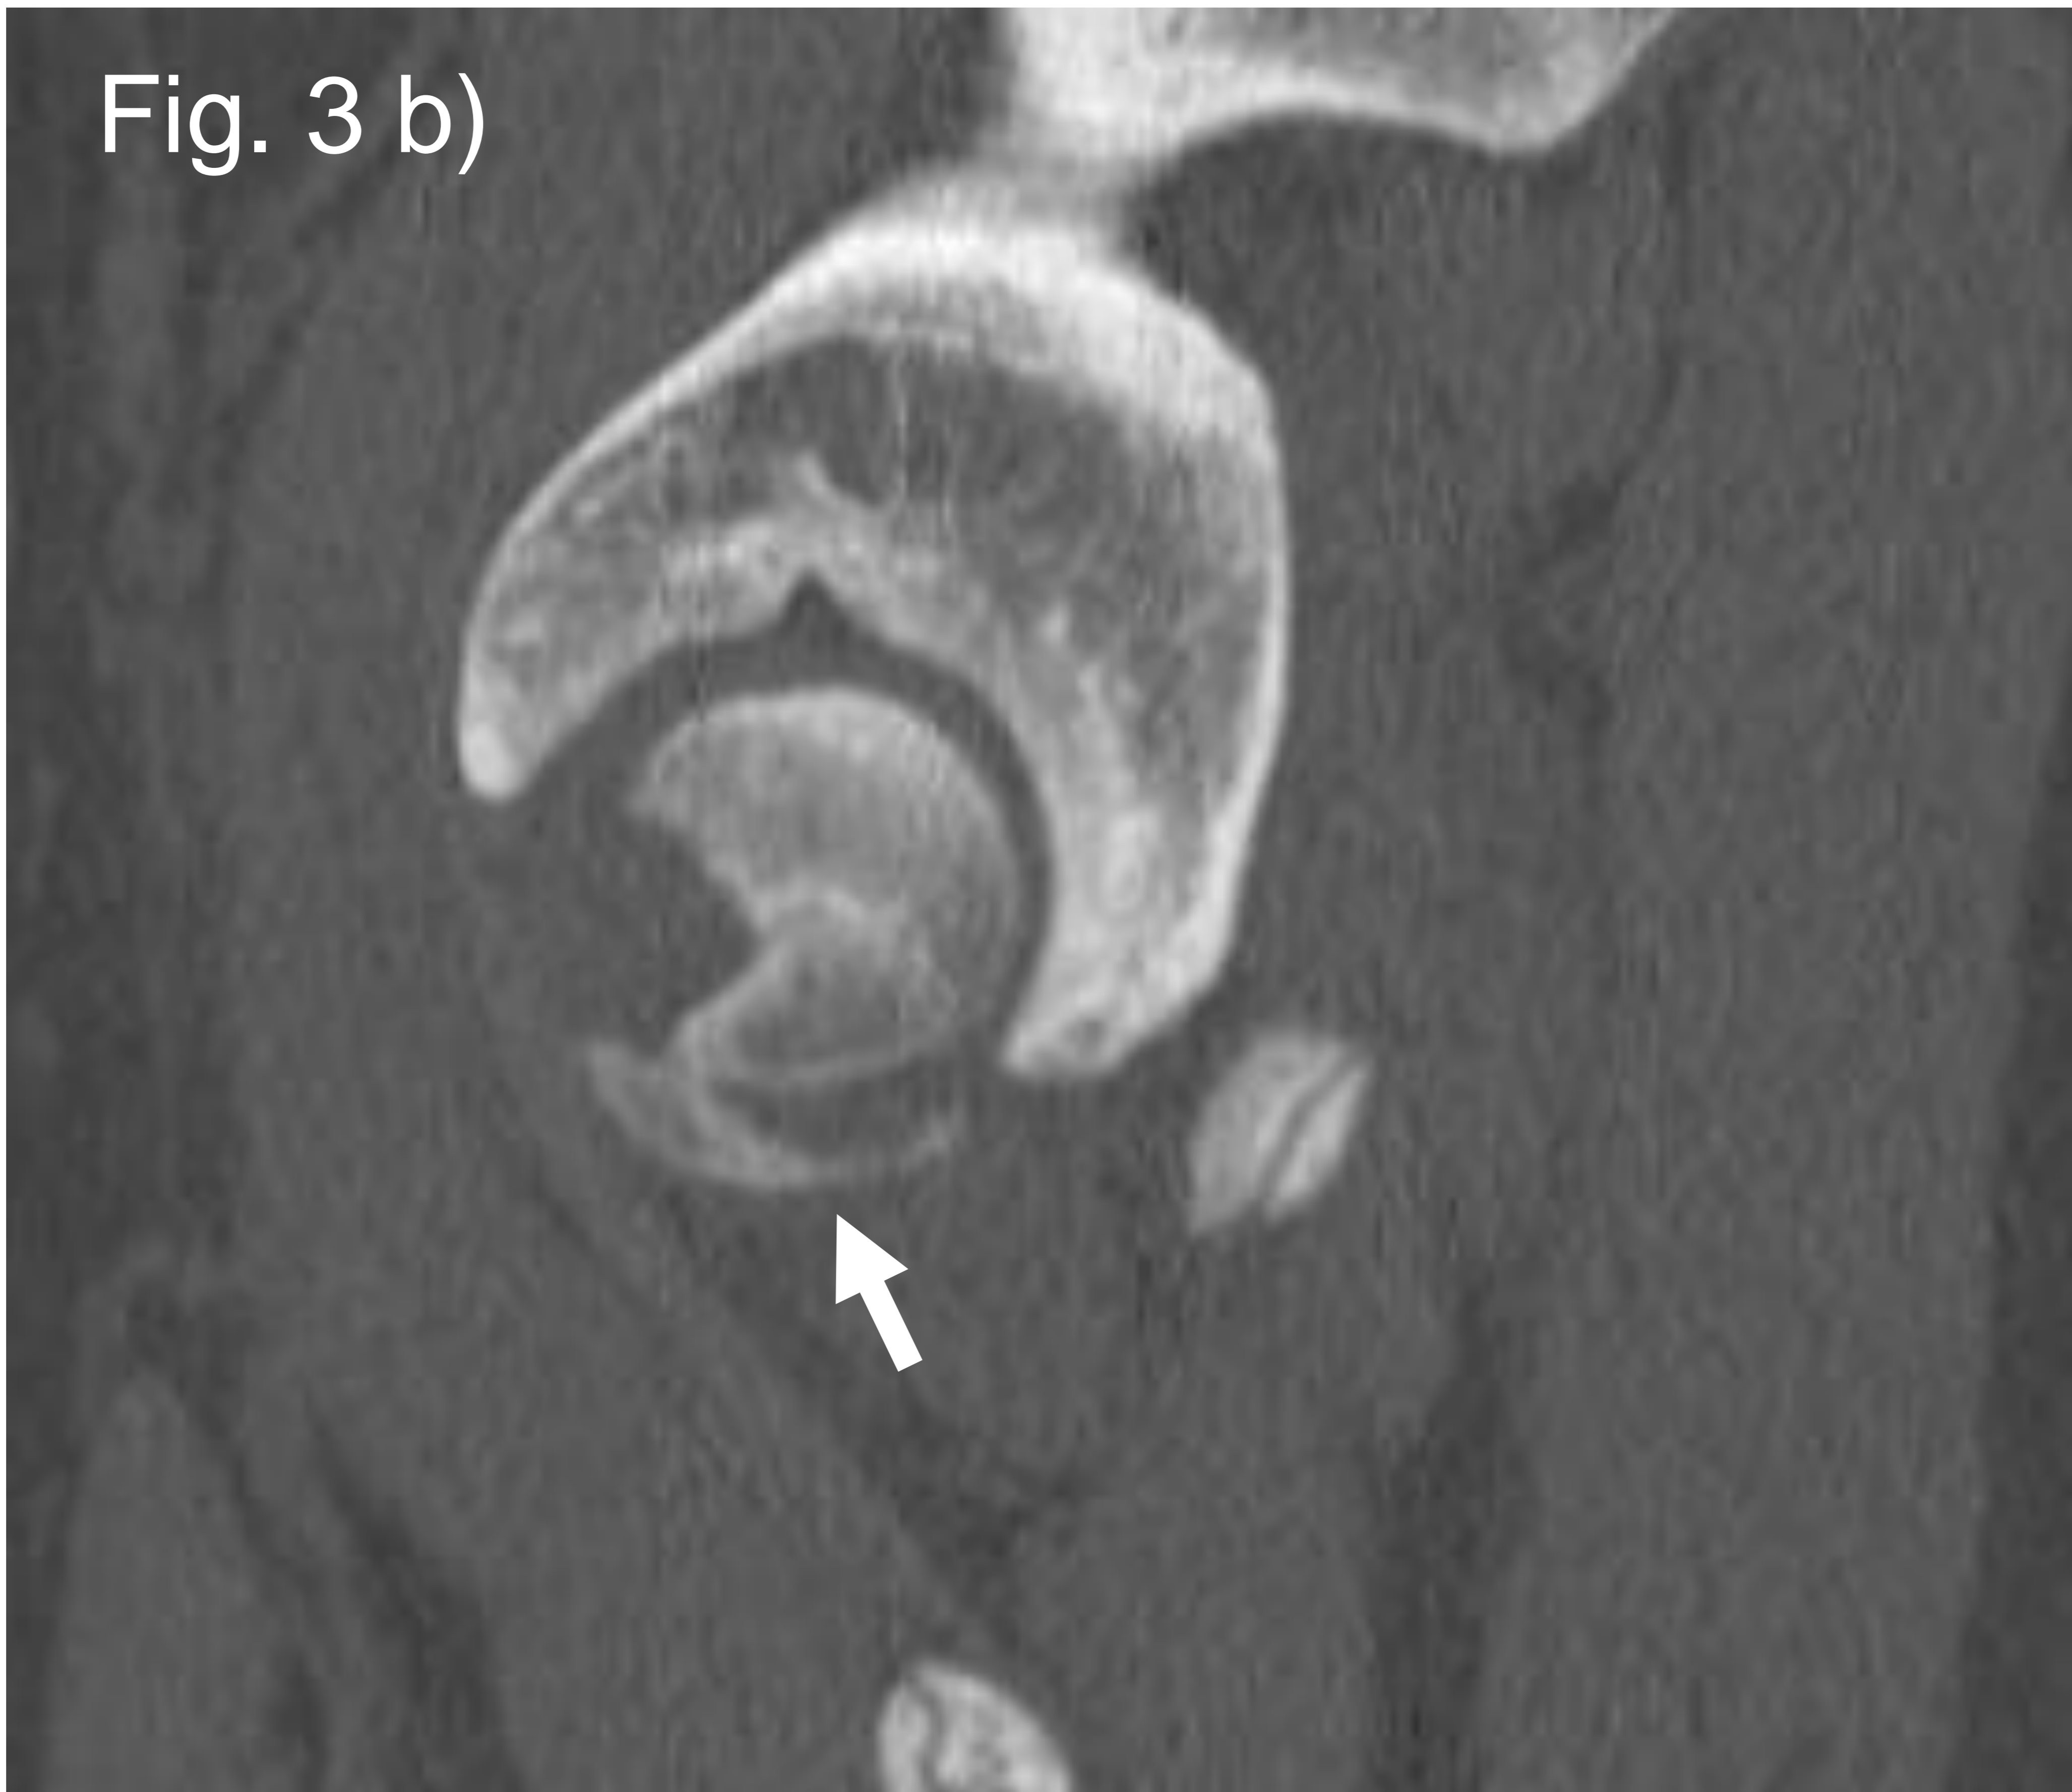
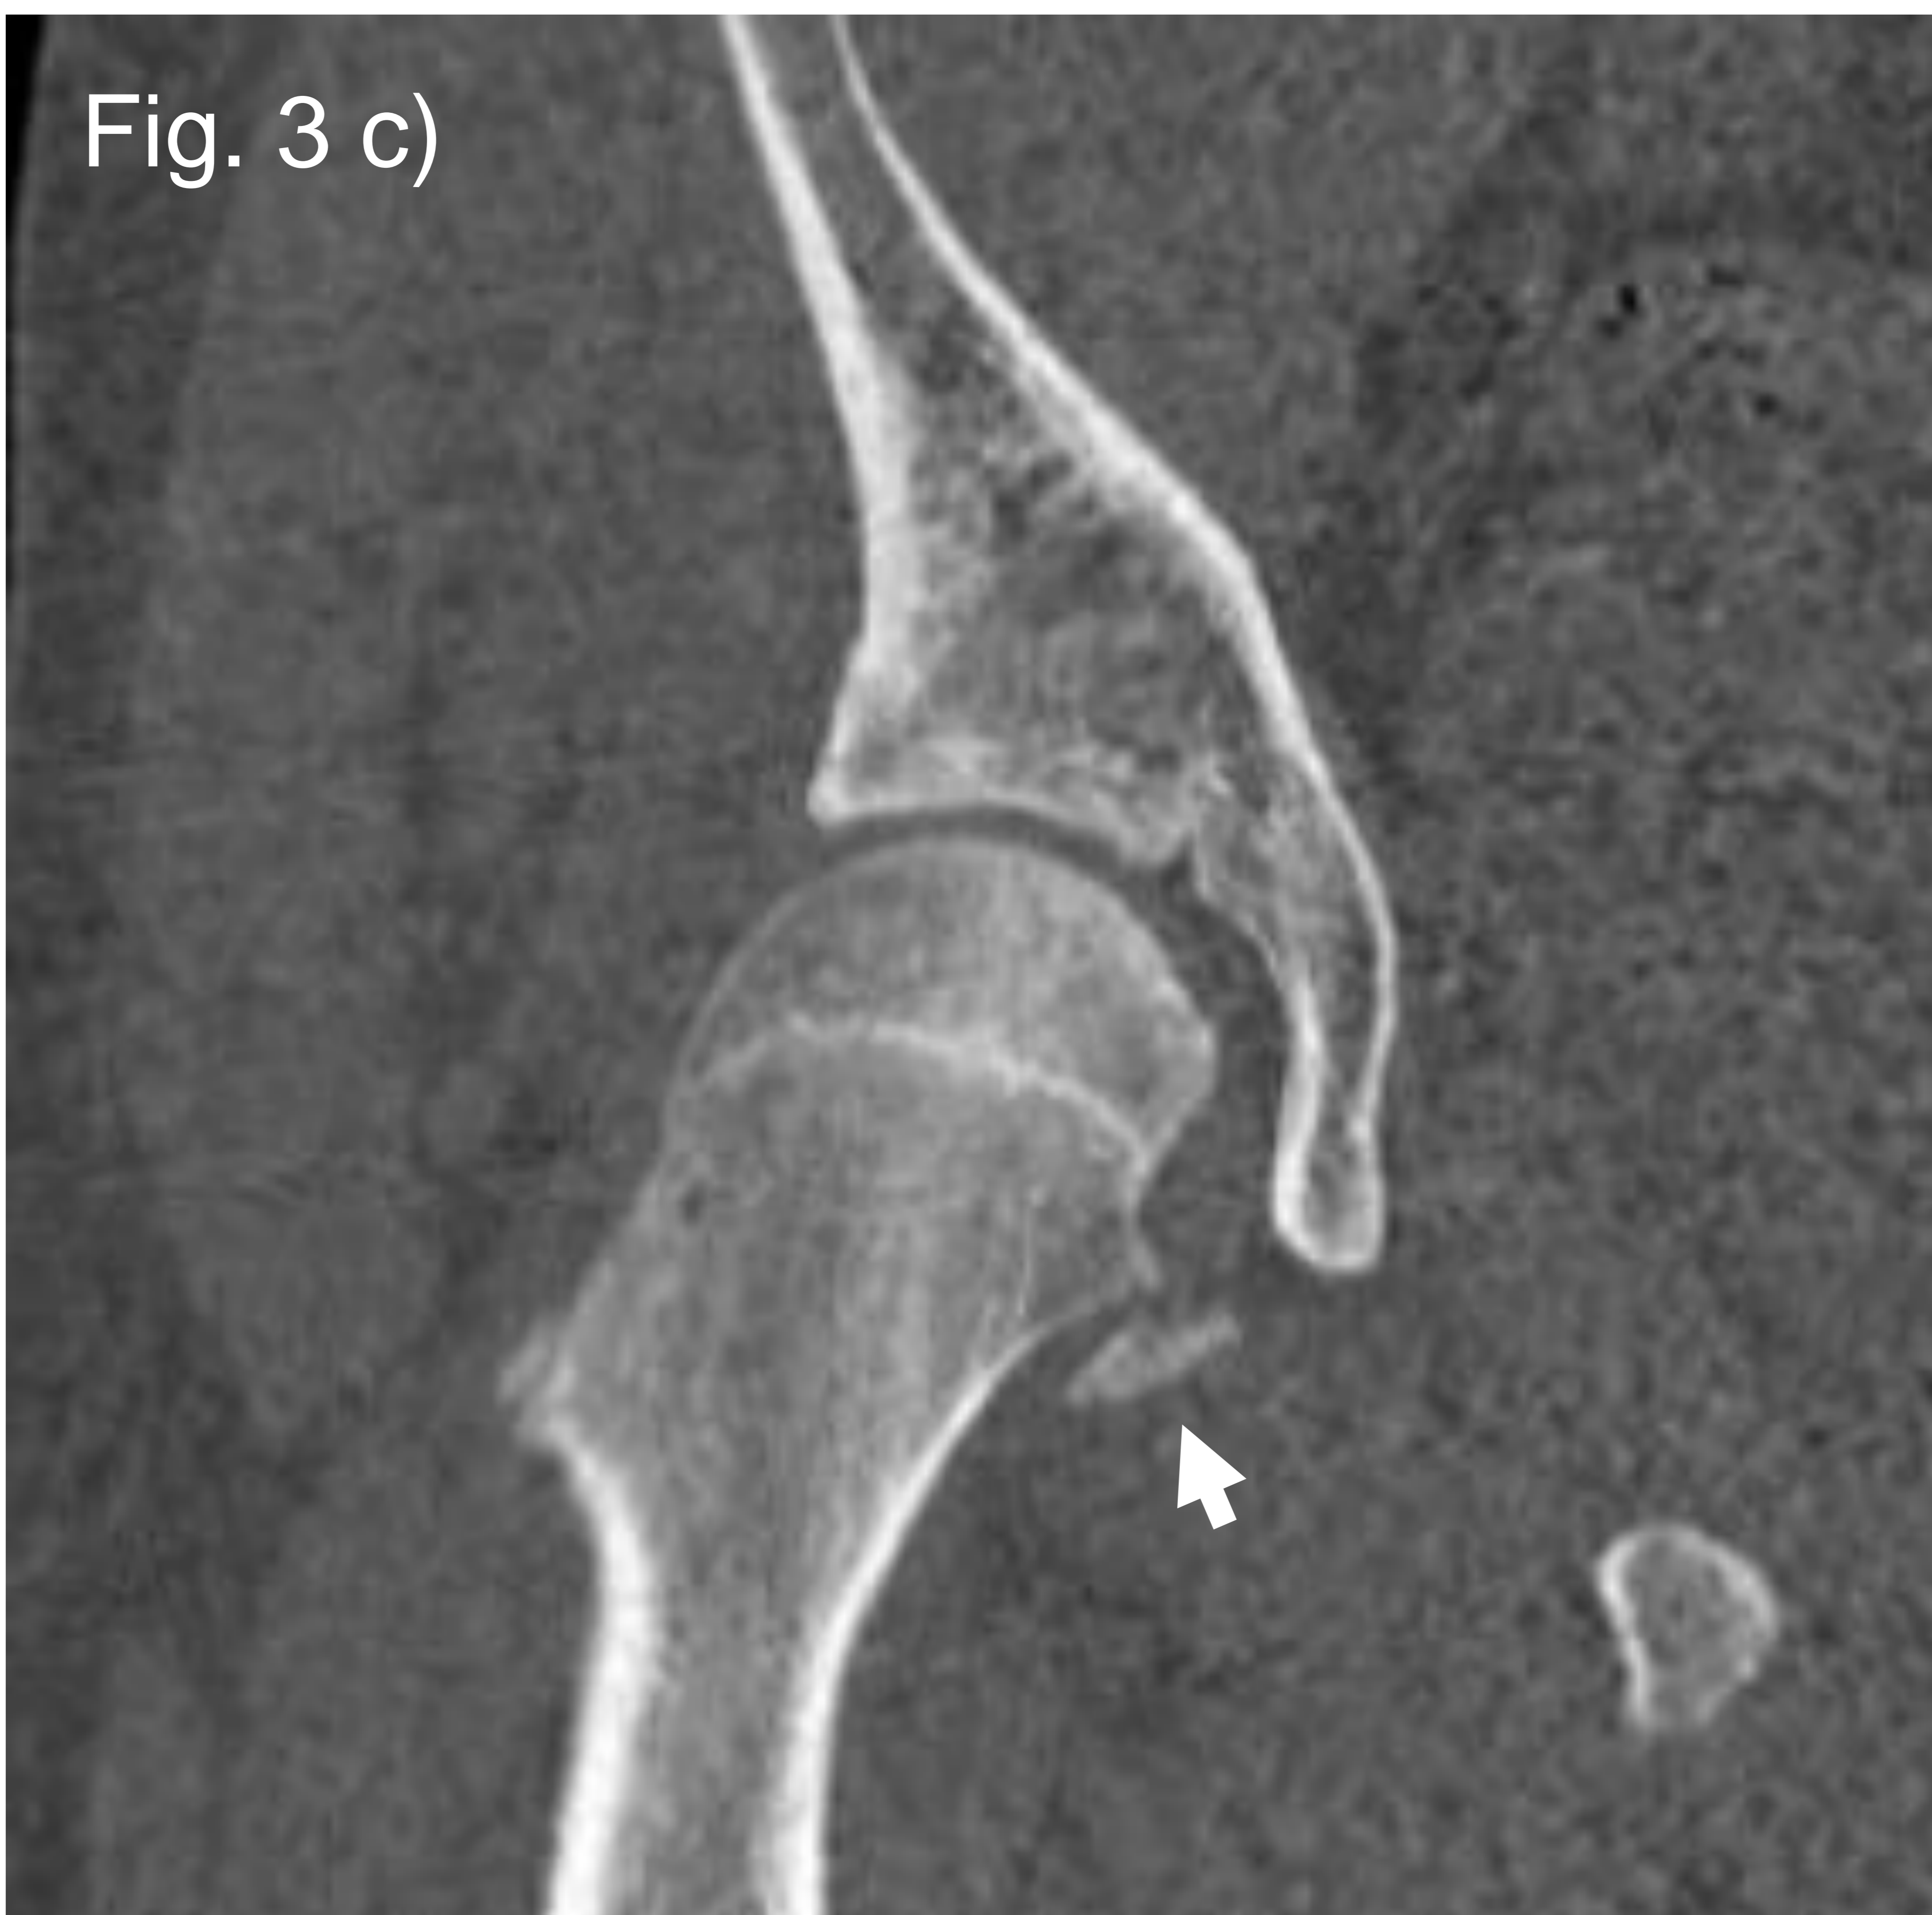
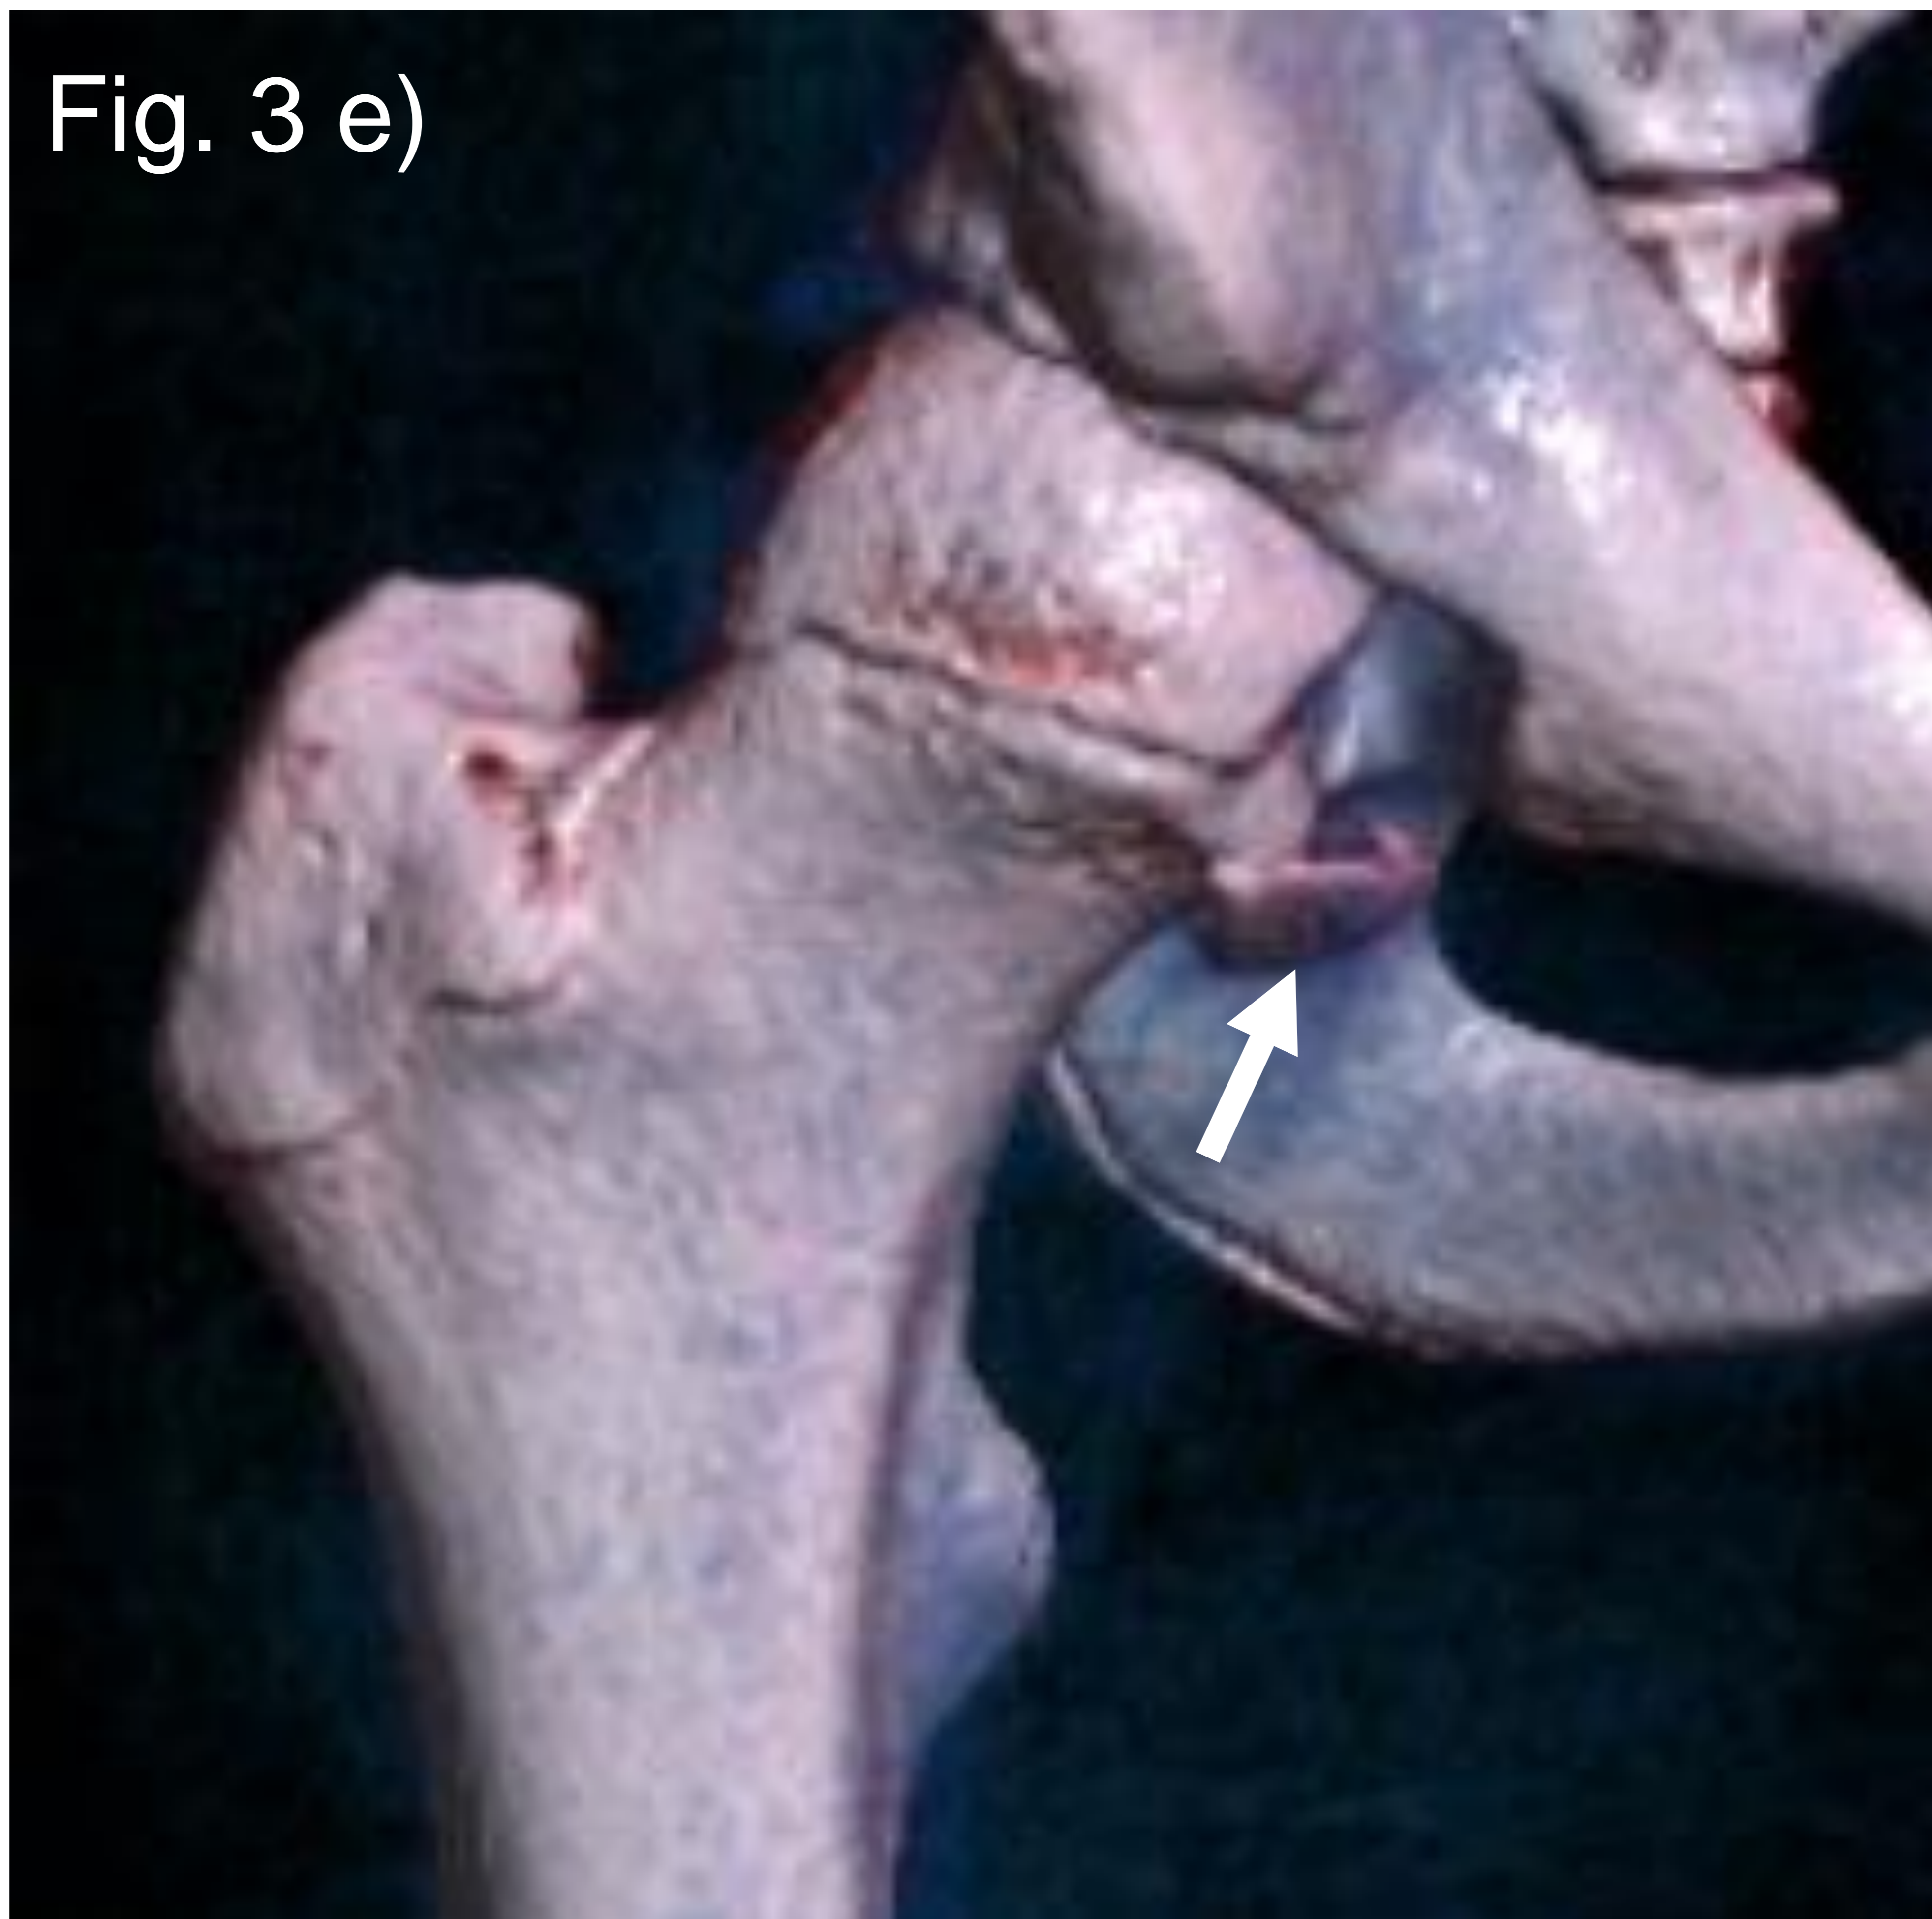
Fig. 3. Fractura de cabeza femoral tipo 1 de Pipkin. Las imágenes pertenecen a un paciente de 16 años con luxación posterior de cadera por impacto directo. La imagen a) muestra la radiografía en proyección AP a la llegada del paciente al área de urgencias donde se muestra una luxación posterior de cadera. Imágenes b), c), d) y e) (reconstrucciones multiplanares (sagital y coronal) y 3D) previa reducción cerrada de cadera, muestran un trazo de fractura de trayectoria vertical en la cabeza femoral caudal a la fovea femoral, con fragmento óseo desplazado hacia inferior (flechas blancas). El paciente fue intervenido 6 días después de la obtención del diagnóstico. Se realizó un abordaje quirúrgico tipo Smith Petersen. Se realizó reducción abierta y fijación interna con dos tornillos tipo Acutrack (f). El paciente es seguido por el Servicio de Traumatología de forma periódica y realiza vida normal sin limitaciones de movilidad.
