# FRACTURAS DE CABEZA FEMORAL: IMPORTANCIA DEL DIAGNÓSTICO PRECOZ, HALLAZGOS EN LA IMAGEN Y CORRELACIÓN QUIRÚRGICA

Hospital General Universitario Reina Sofía de Murcia. Murcia.

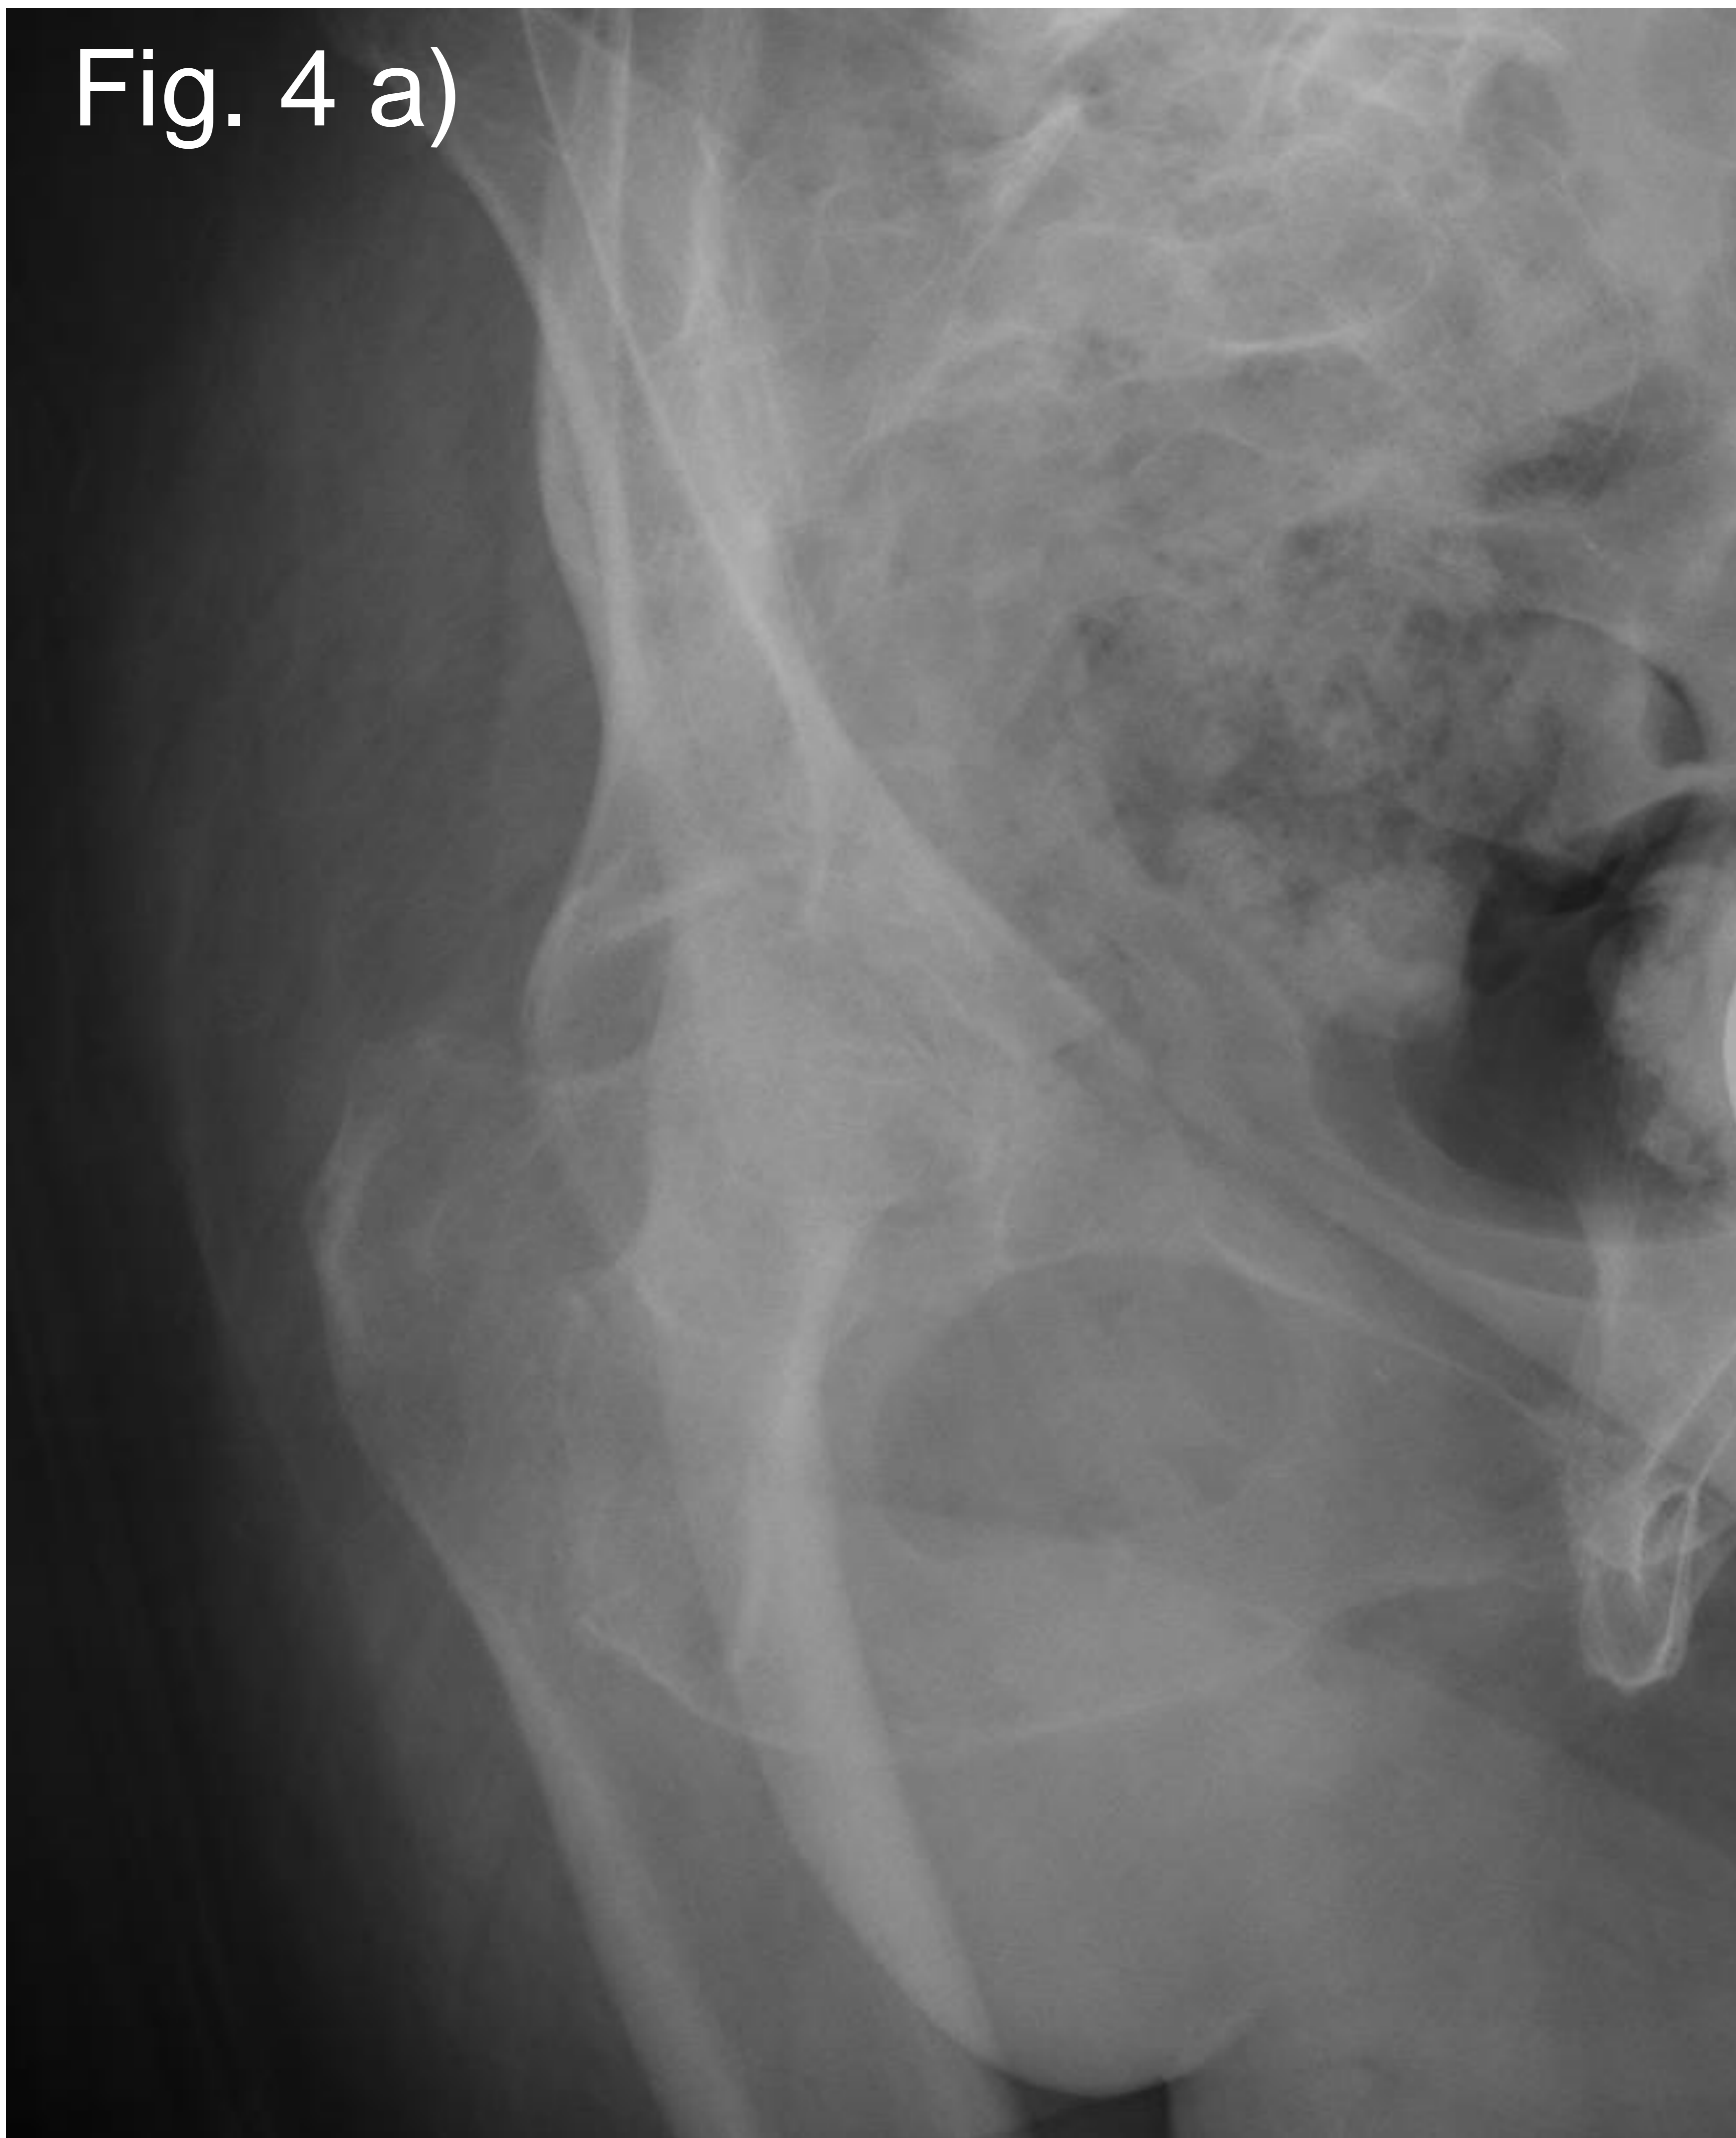
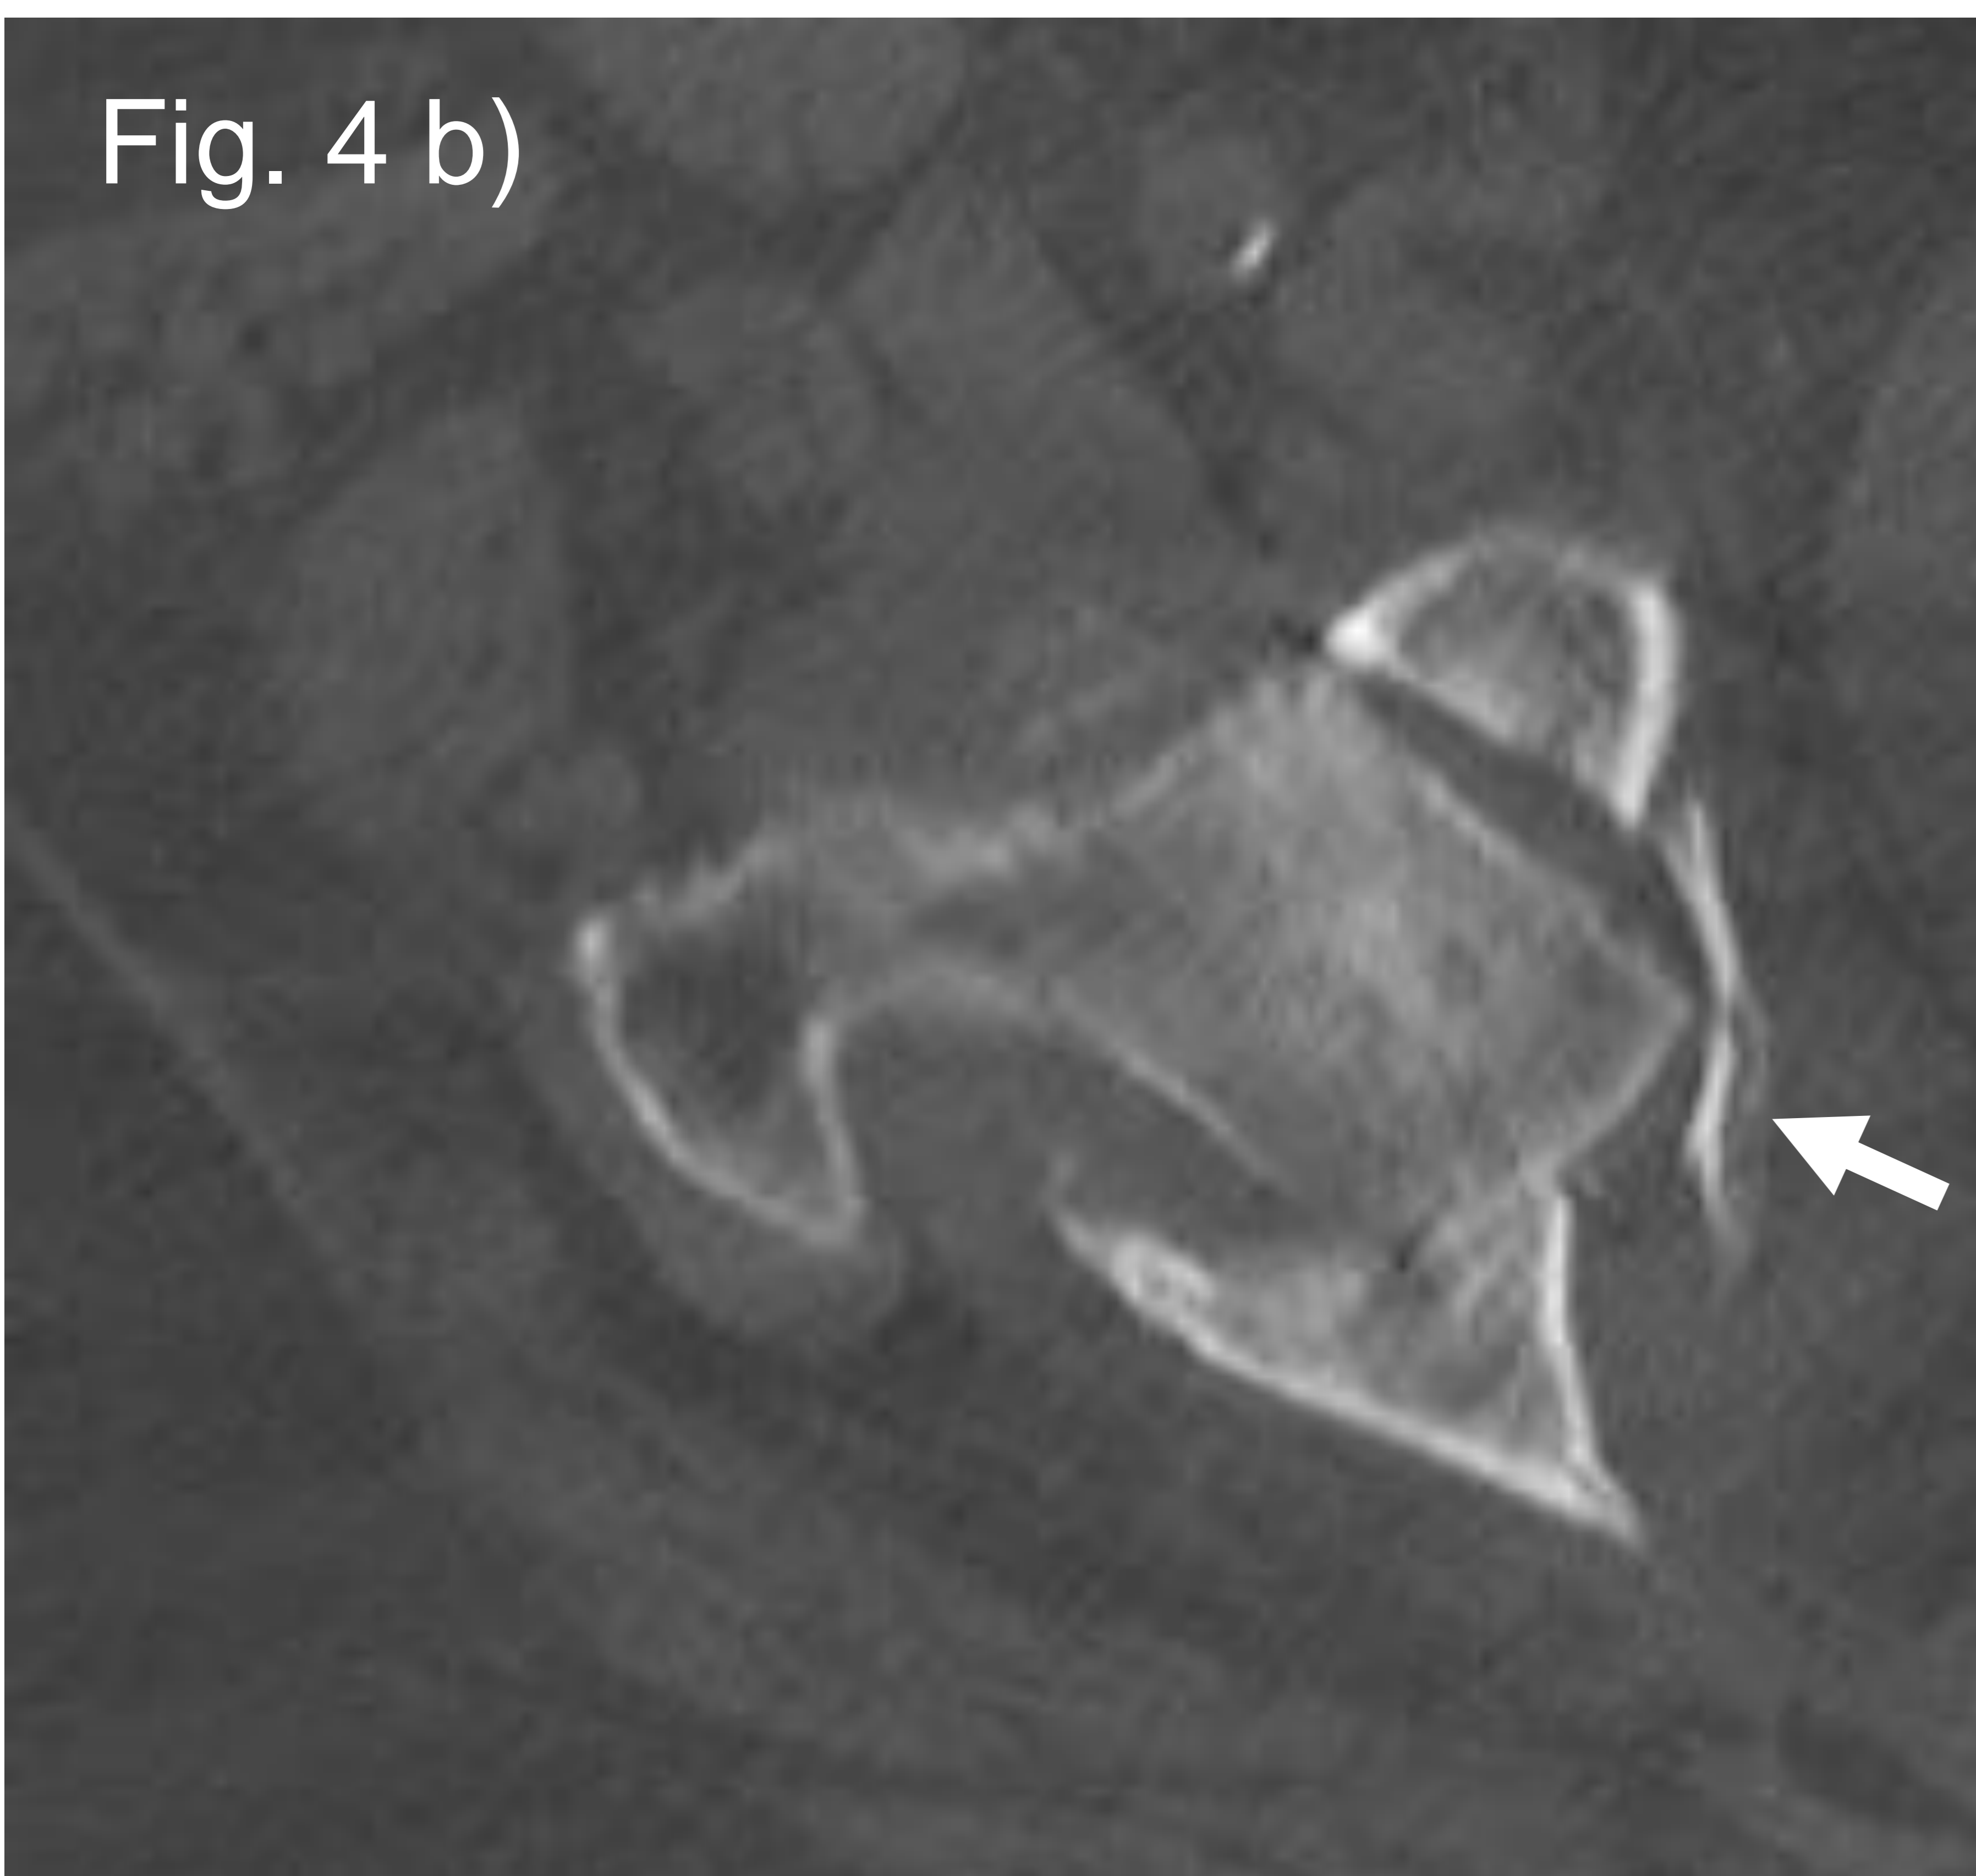
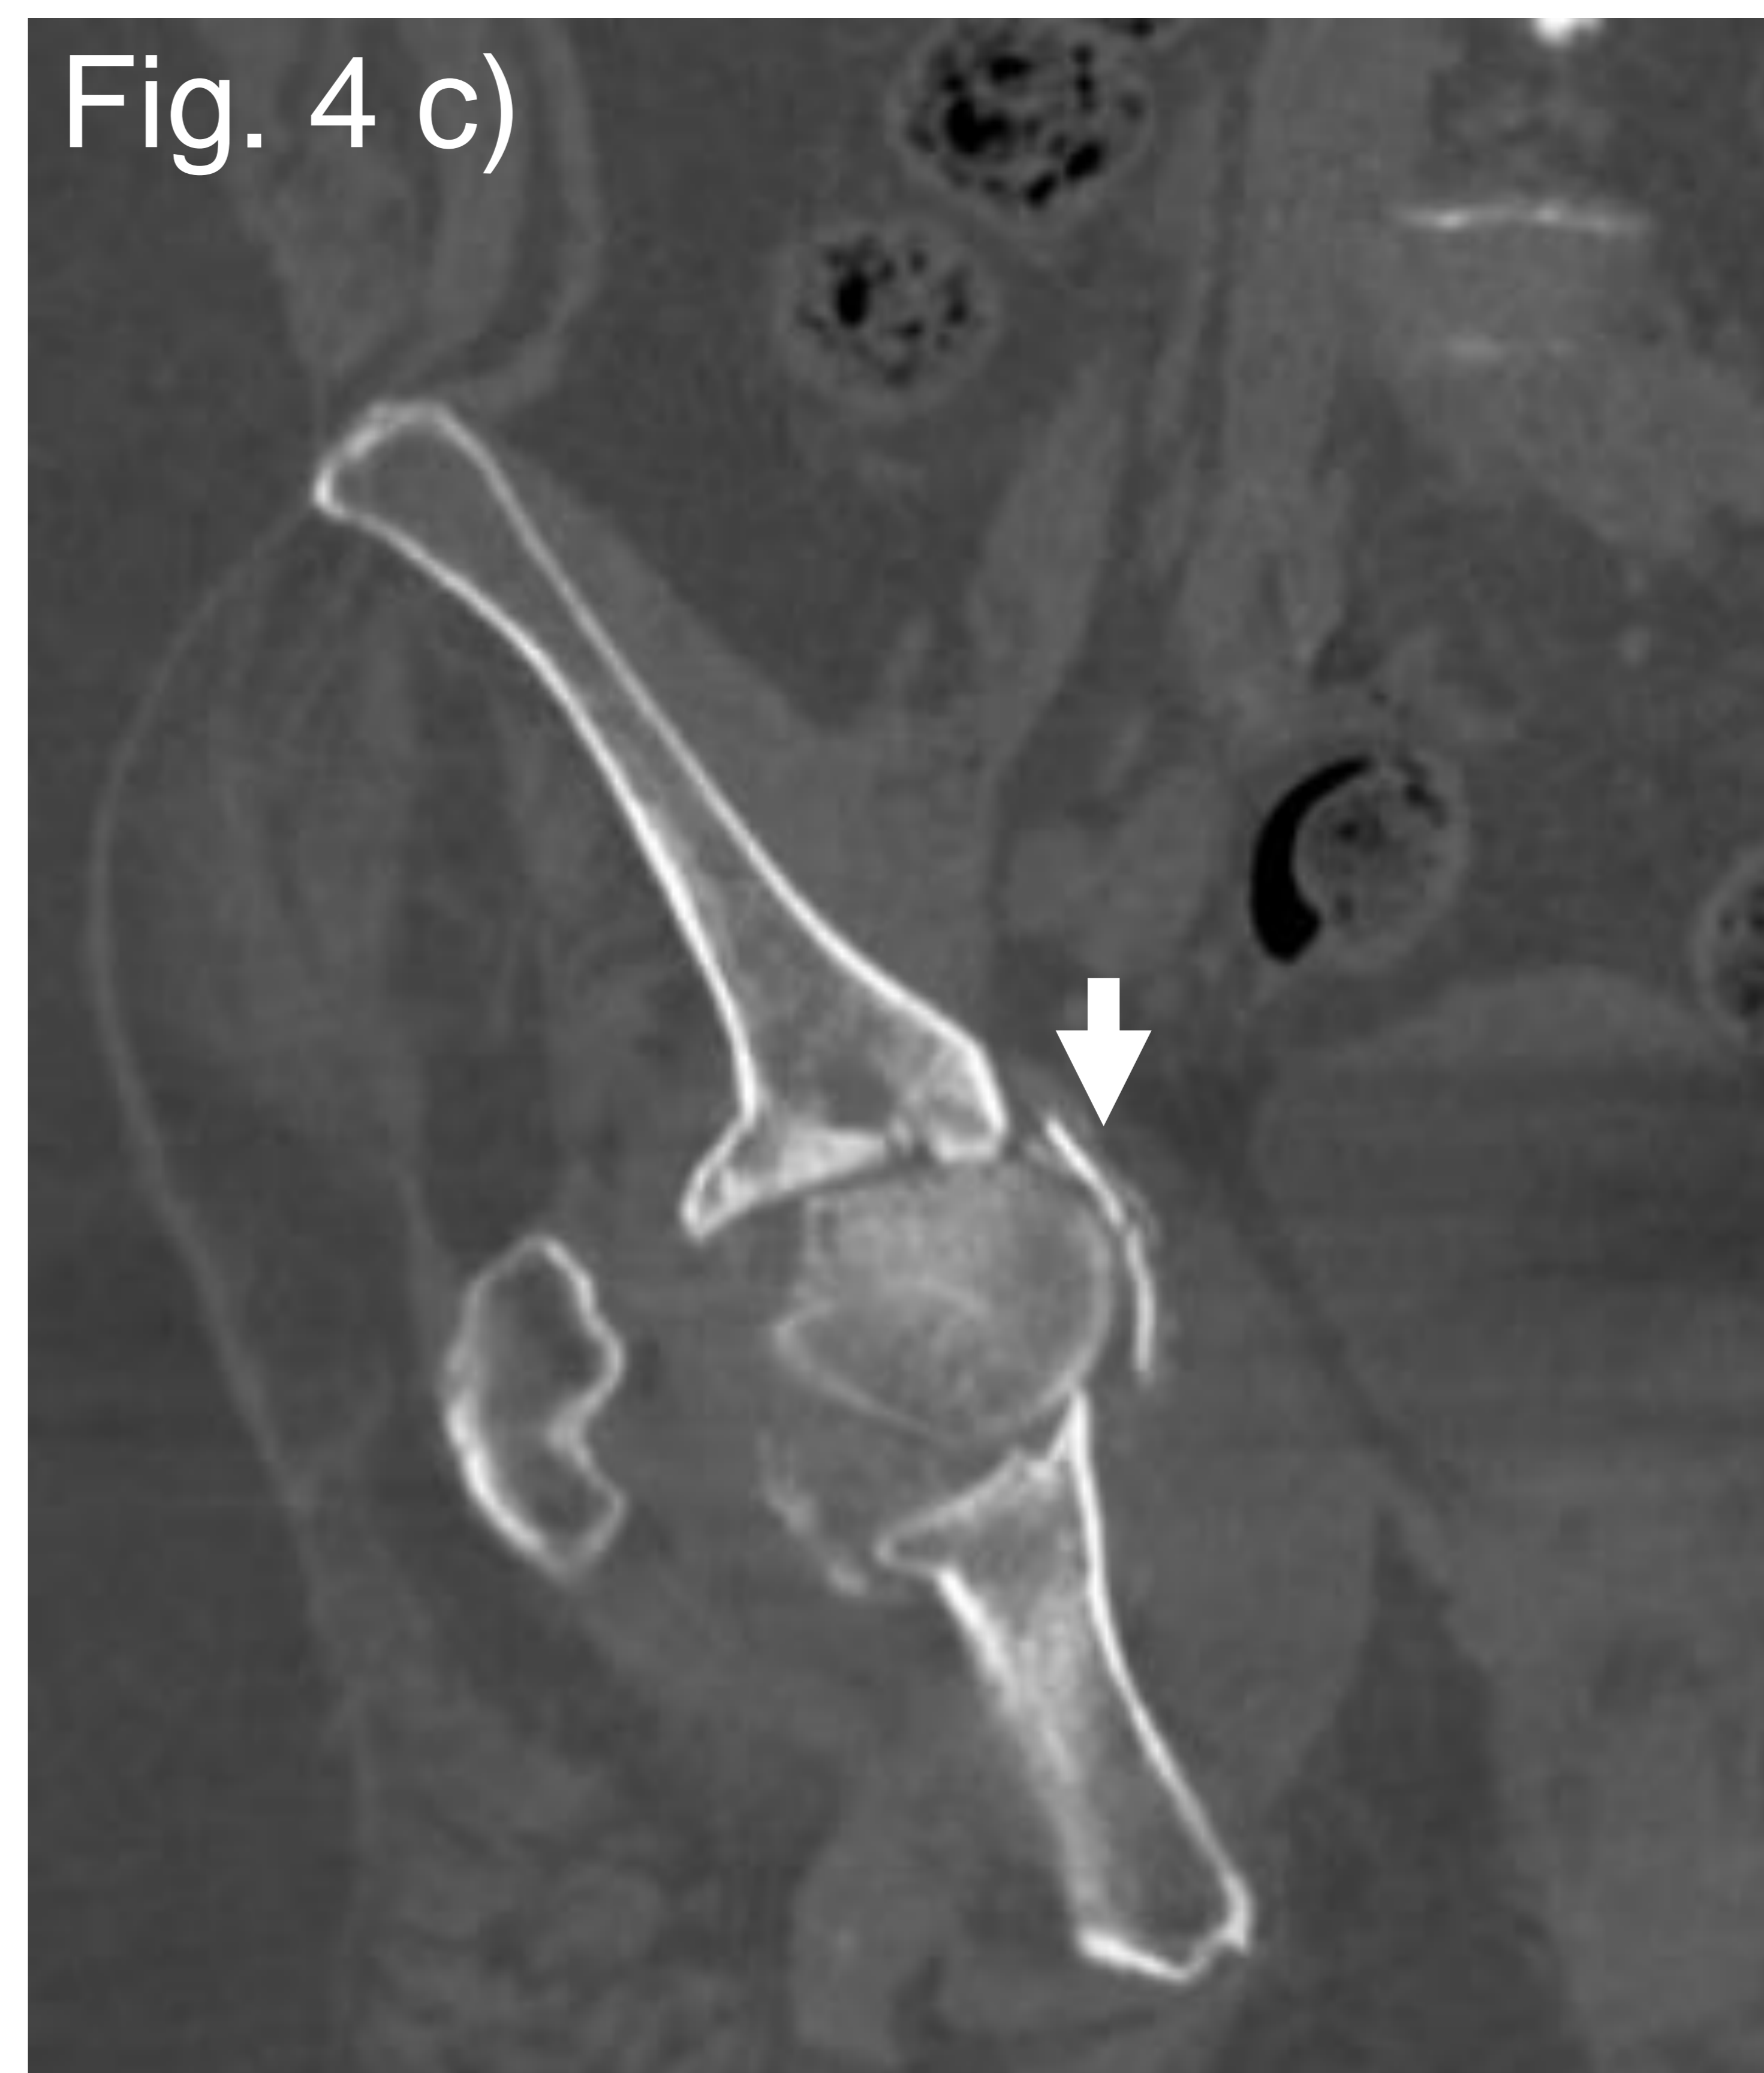
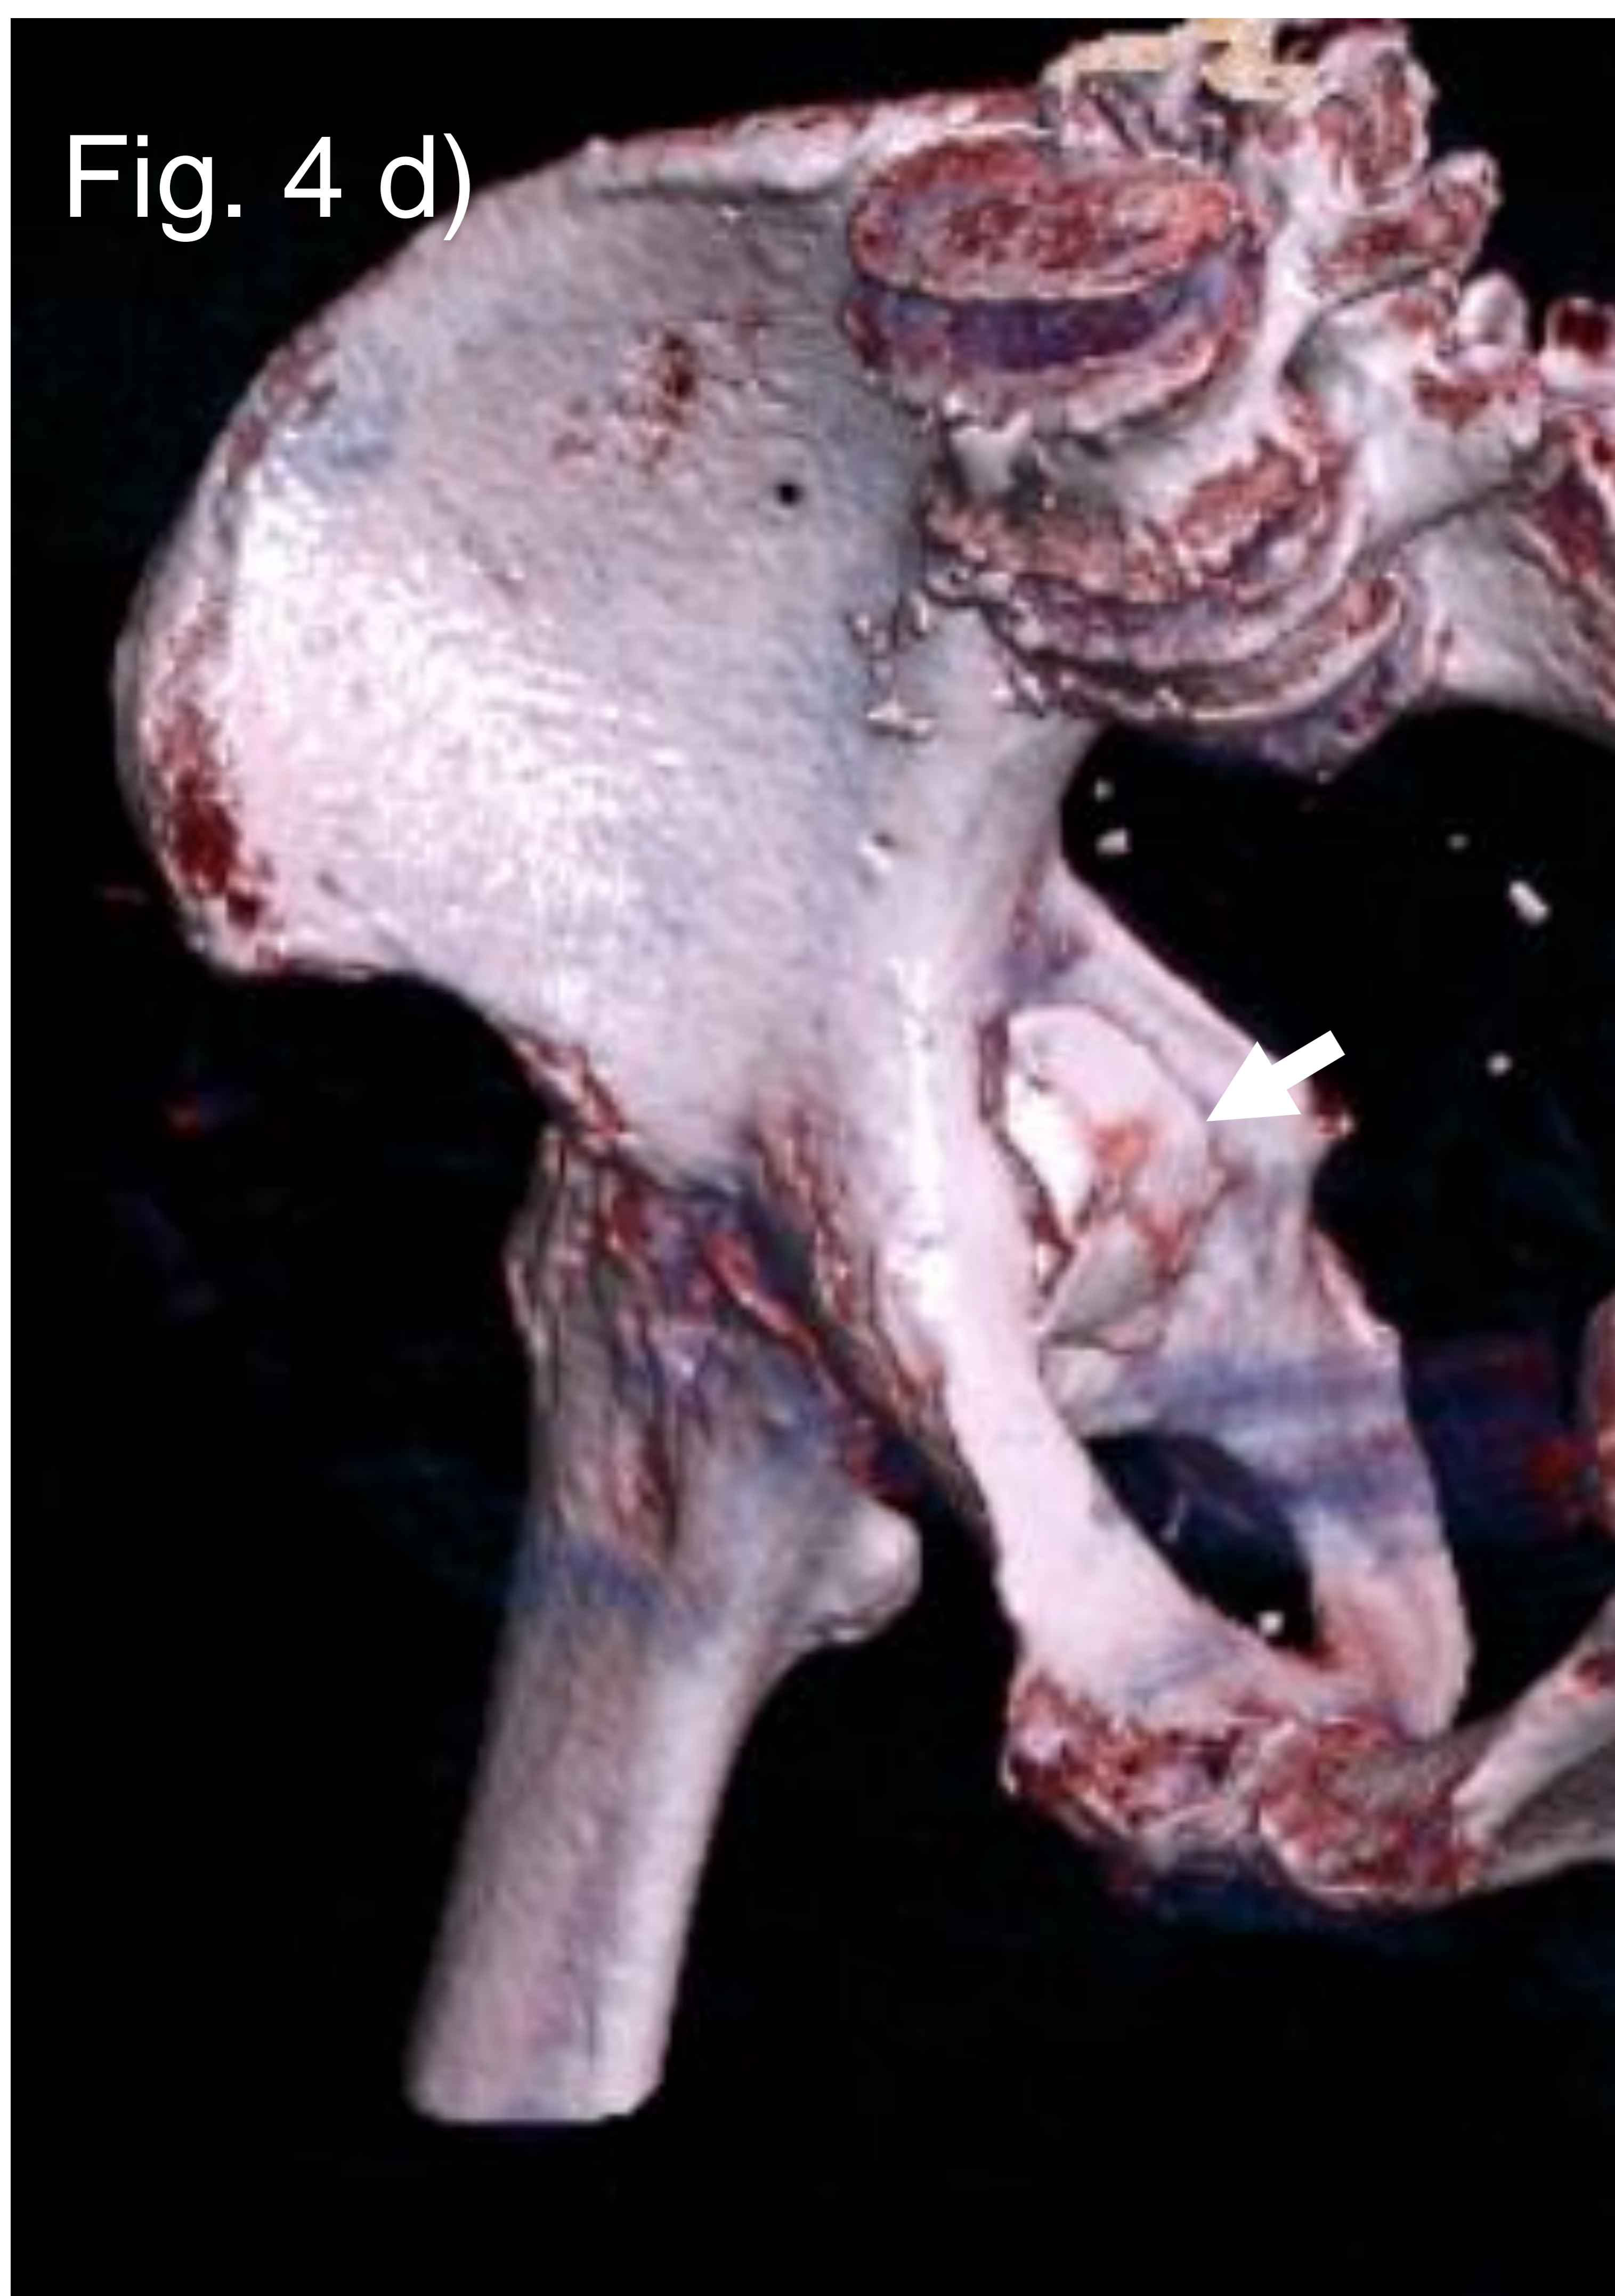
Fig. 4. Fractura de cabeza femoral tipo 4 de Pipkin. Las imágenes pertenecen a una paciente de 71 años con luxación posterior de cadera y tras reducción cerrada de la misma. Imagen a) radiografía en proyección AP a la llegada de la paciente al área de urgencias. No se identifican claras líneas de fractura, aunque sí se visualiza impactación de la cabeza femoral derecha. Imágenes b), c), d) y e) (reconstrucciones multiplanares (axial y coronal) y 3D) con resultado de fractura-impactación de la cabeza femoral derecha y de la pared medial del cotilo derecho con desplazamiento medial del mismo (flechas blancas) de 1 cm. Fisura en la superficie articular anterior del acetábulo. La paciente fue intervenida quirúrgicamente 5 días más tarde mediante abordaje lateral de Hardinge donde se apreció una necrosis muy severa de la cabeza femoral con restos de fractura en el cotilo. Dados los hallazgos intraoperatorios, le fue implantada una prótesis total de cadera (f). La paciente es seguida por Traumatología quedando la prótesis bien situada y con una pequeña limitación de movimientos de rotación de cadera.
