Revisión de las Malformaciones Arteriovenosas Cerebrales

Hospital Universitario de Puerto Real, Puerto Real,
Cádiz

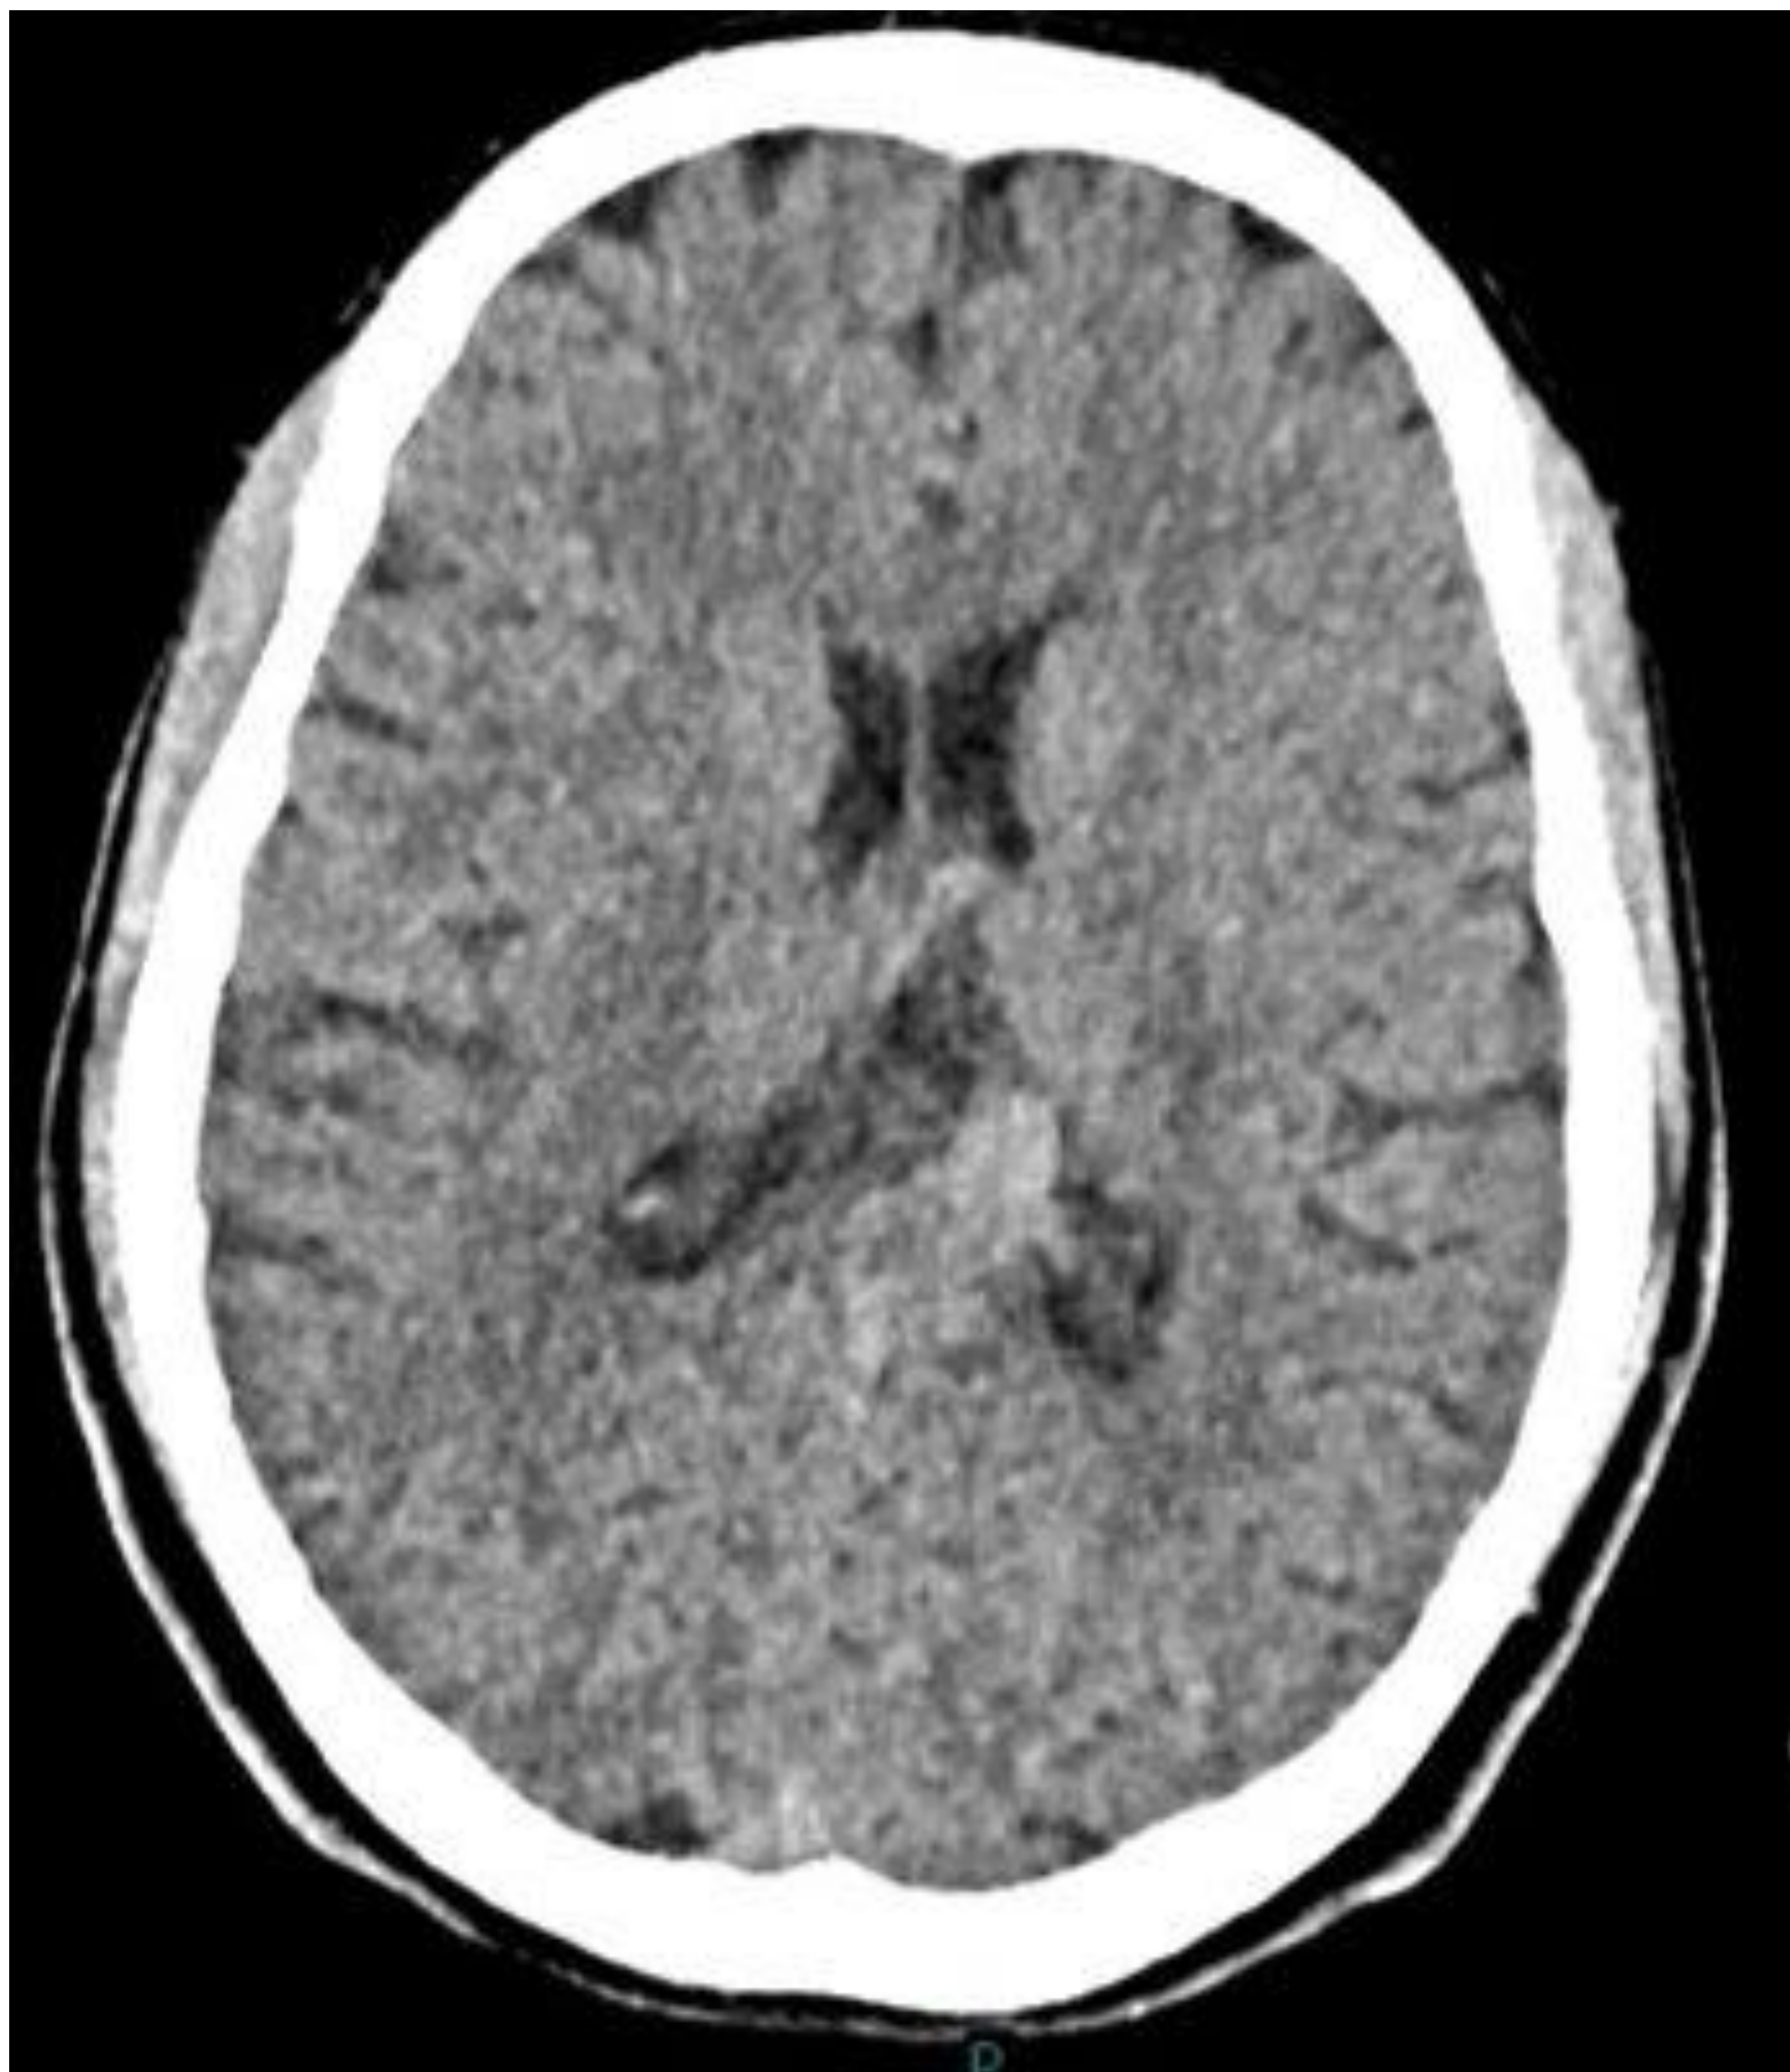
Fig 2. Se aprecia una imagen ligeramente hiperdensa entre el cuerpo de ambos ventrículos laterales

Fig 3. Se aprecia una imagen ligeramente hiperdensa entre el cuerpo de ambos ventrículos laterales

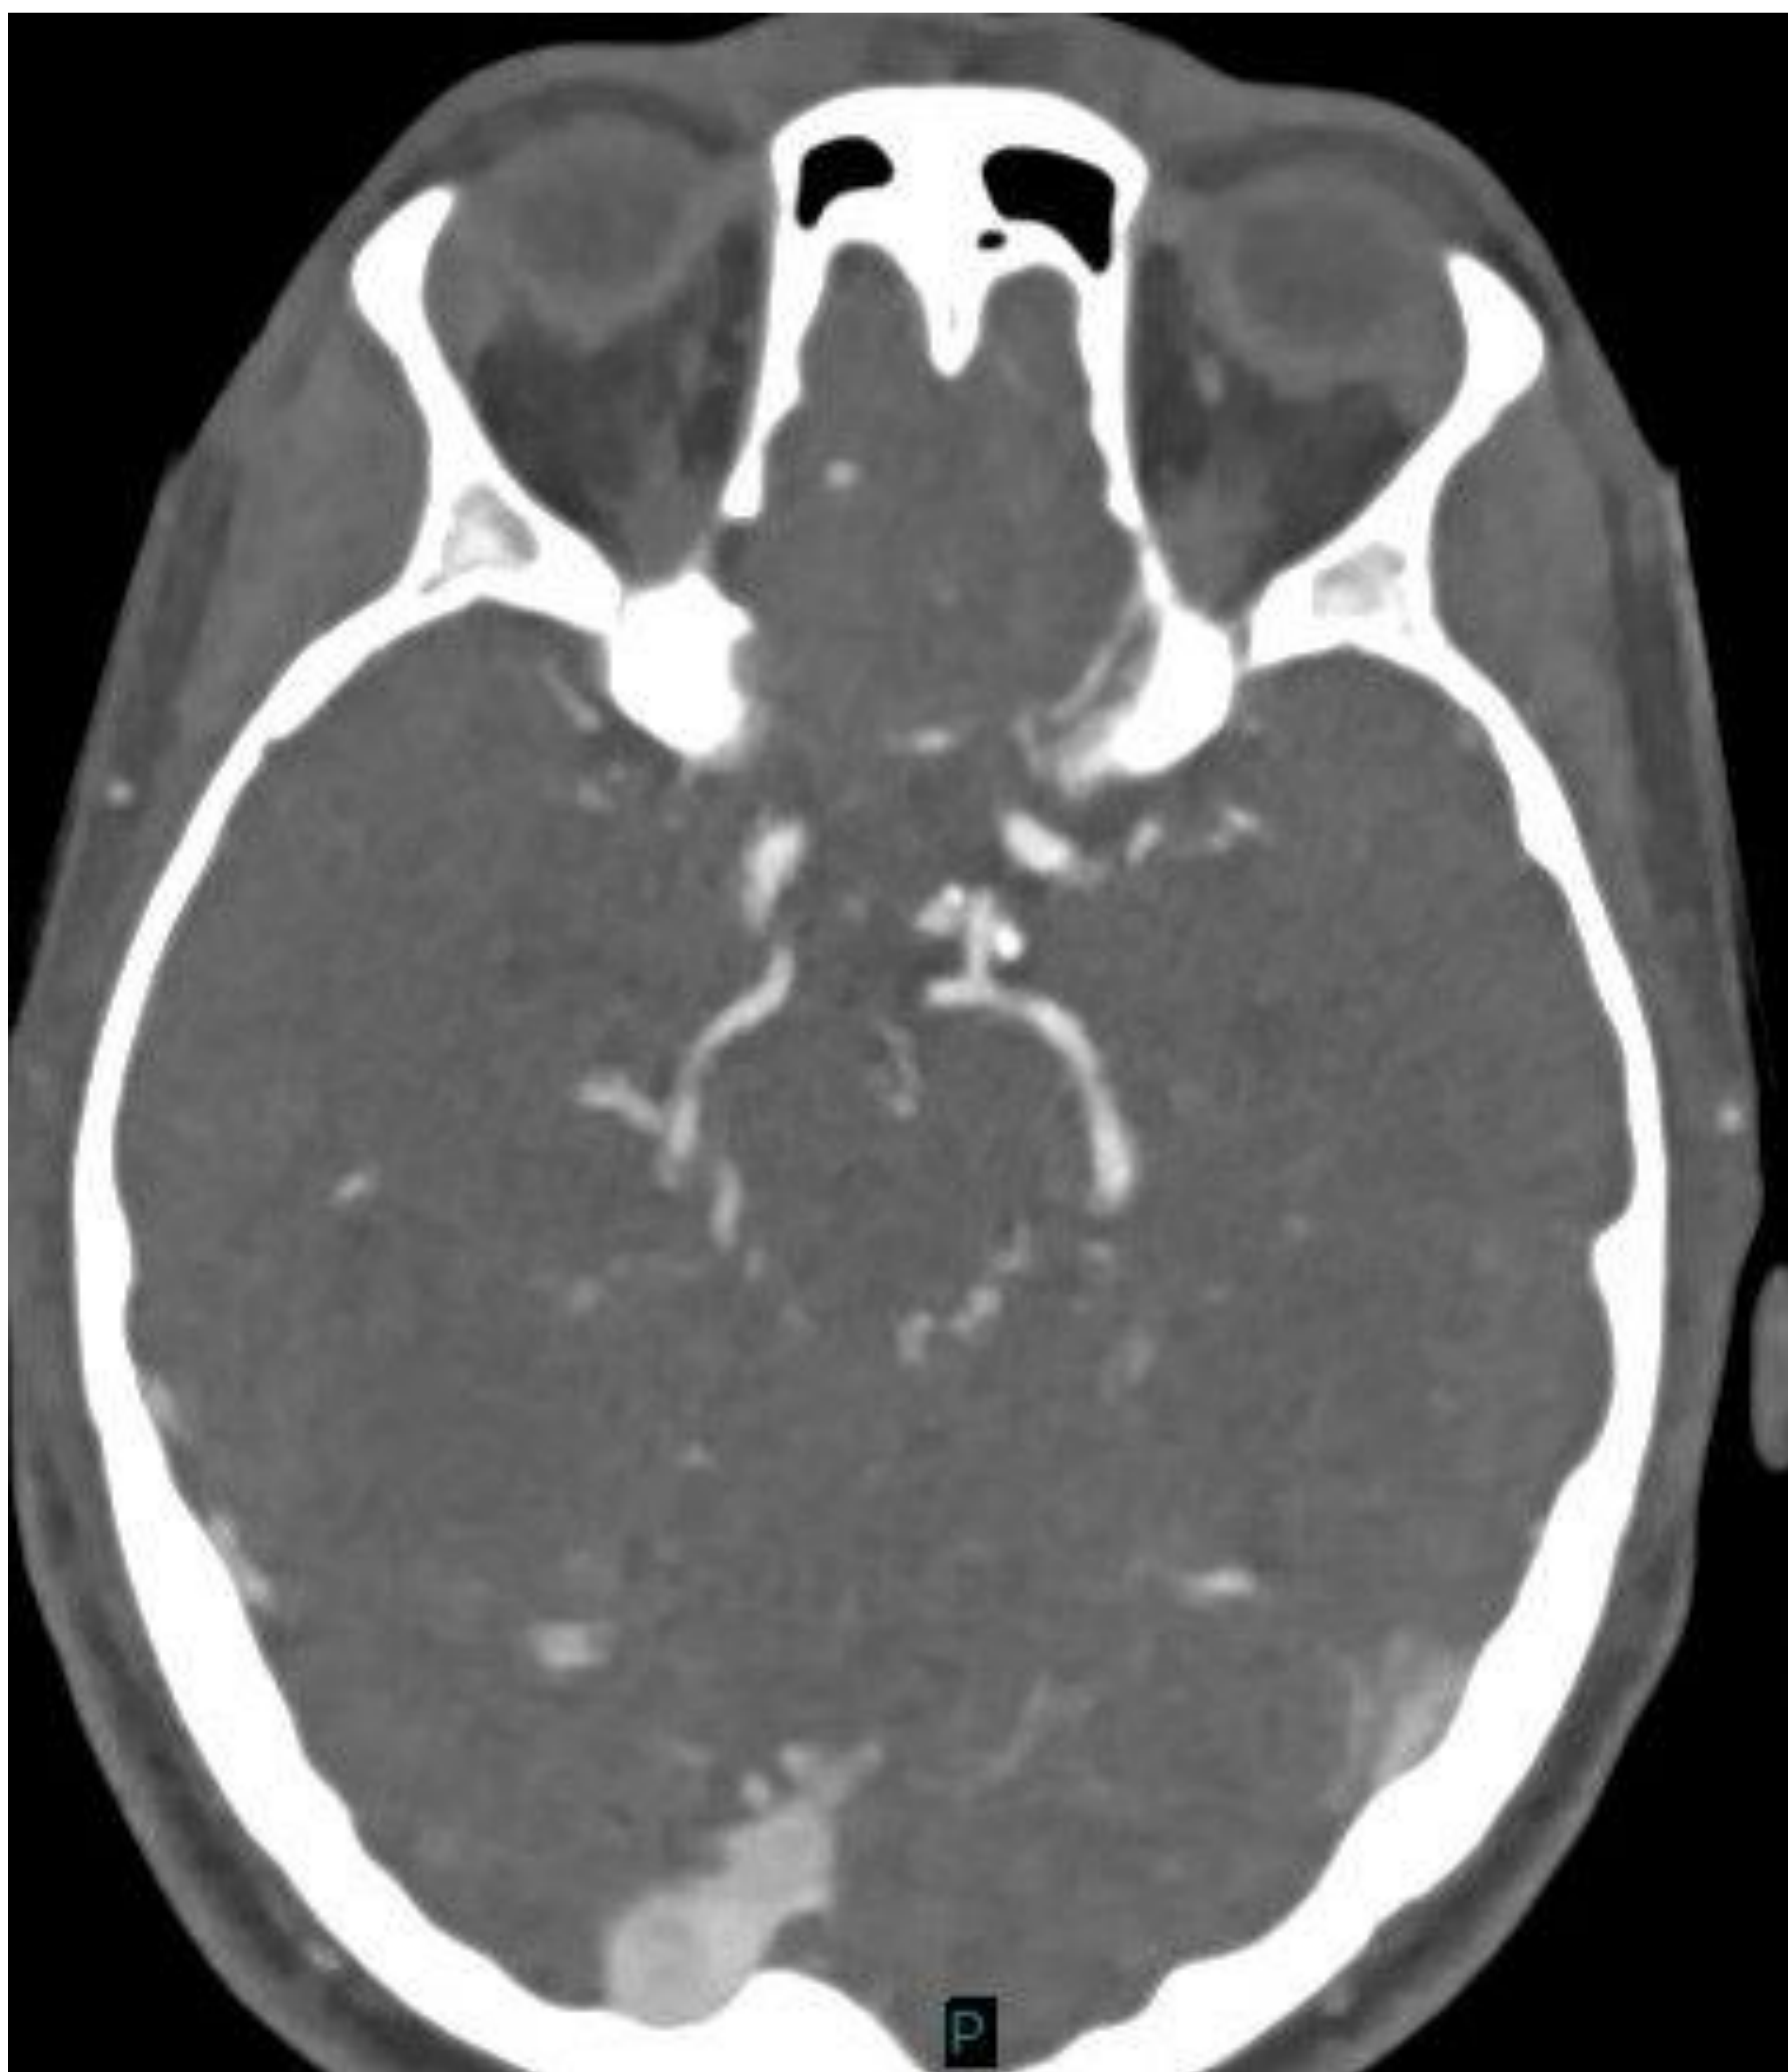
Fig 8. En la paciente de las figuras previas, se observan venas de drenaje dilatadas, que probablemente correspondan a las venas cerebrales internas y a la vena cerebral magna, drenando al seno recto

Fig 9. En la paciente de las figuras previas, se observan venas de drenaje dilatadas, que probablemente correspondan a las venas cerebrales internas y a la vena cerebral magna, drenando al seno recto

Fig 10. En la paciente de las figuras previas, se observan venas de drenaje dilatadas, que probablemente correspondan a las venas cerebrales internas y a la vena cerebral magna, drenando al seno recto

Fig 11. En la paciente de las figuras previas, se observan venas de drenaje dilatadas, que probablemente correspondan a las venas cerebrales internas y a la vena cerebral magna, drenando al seno recto

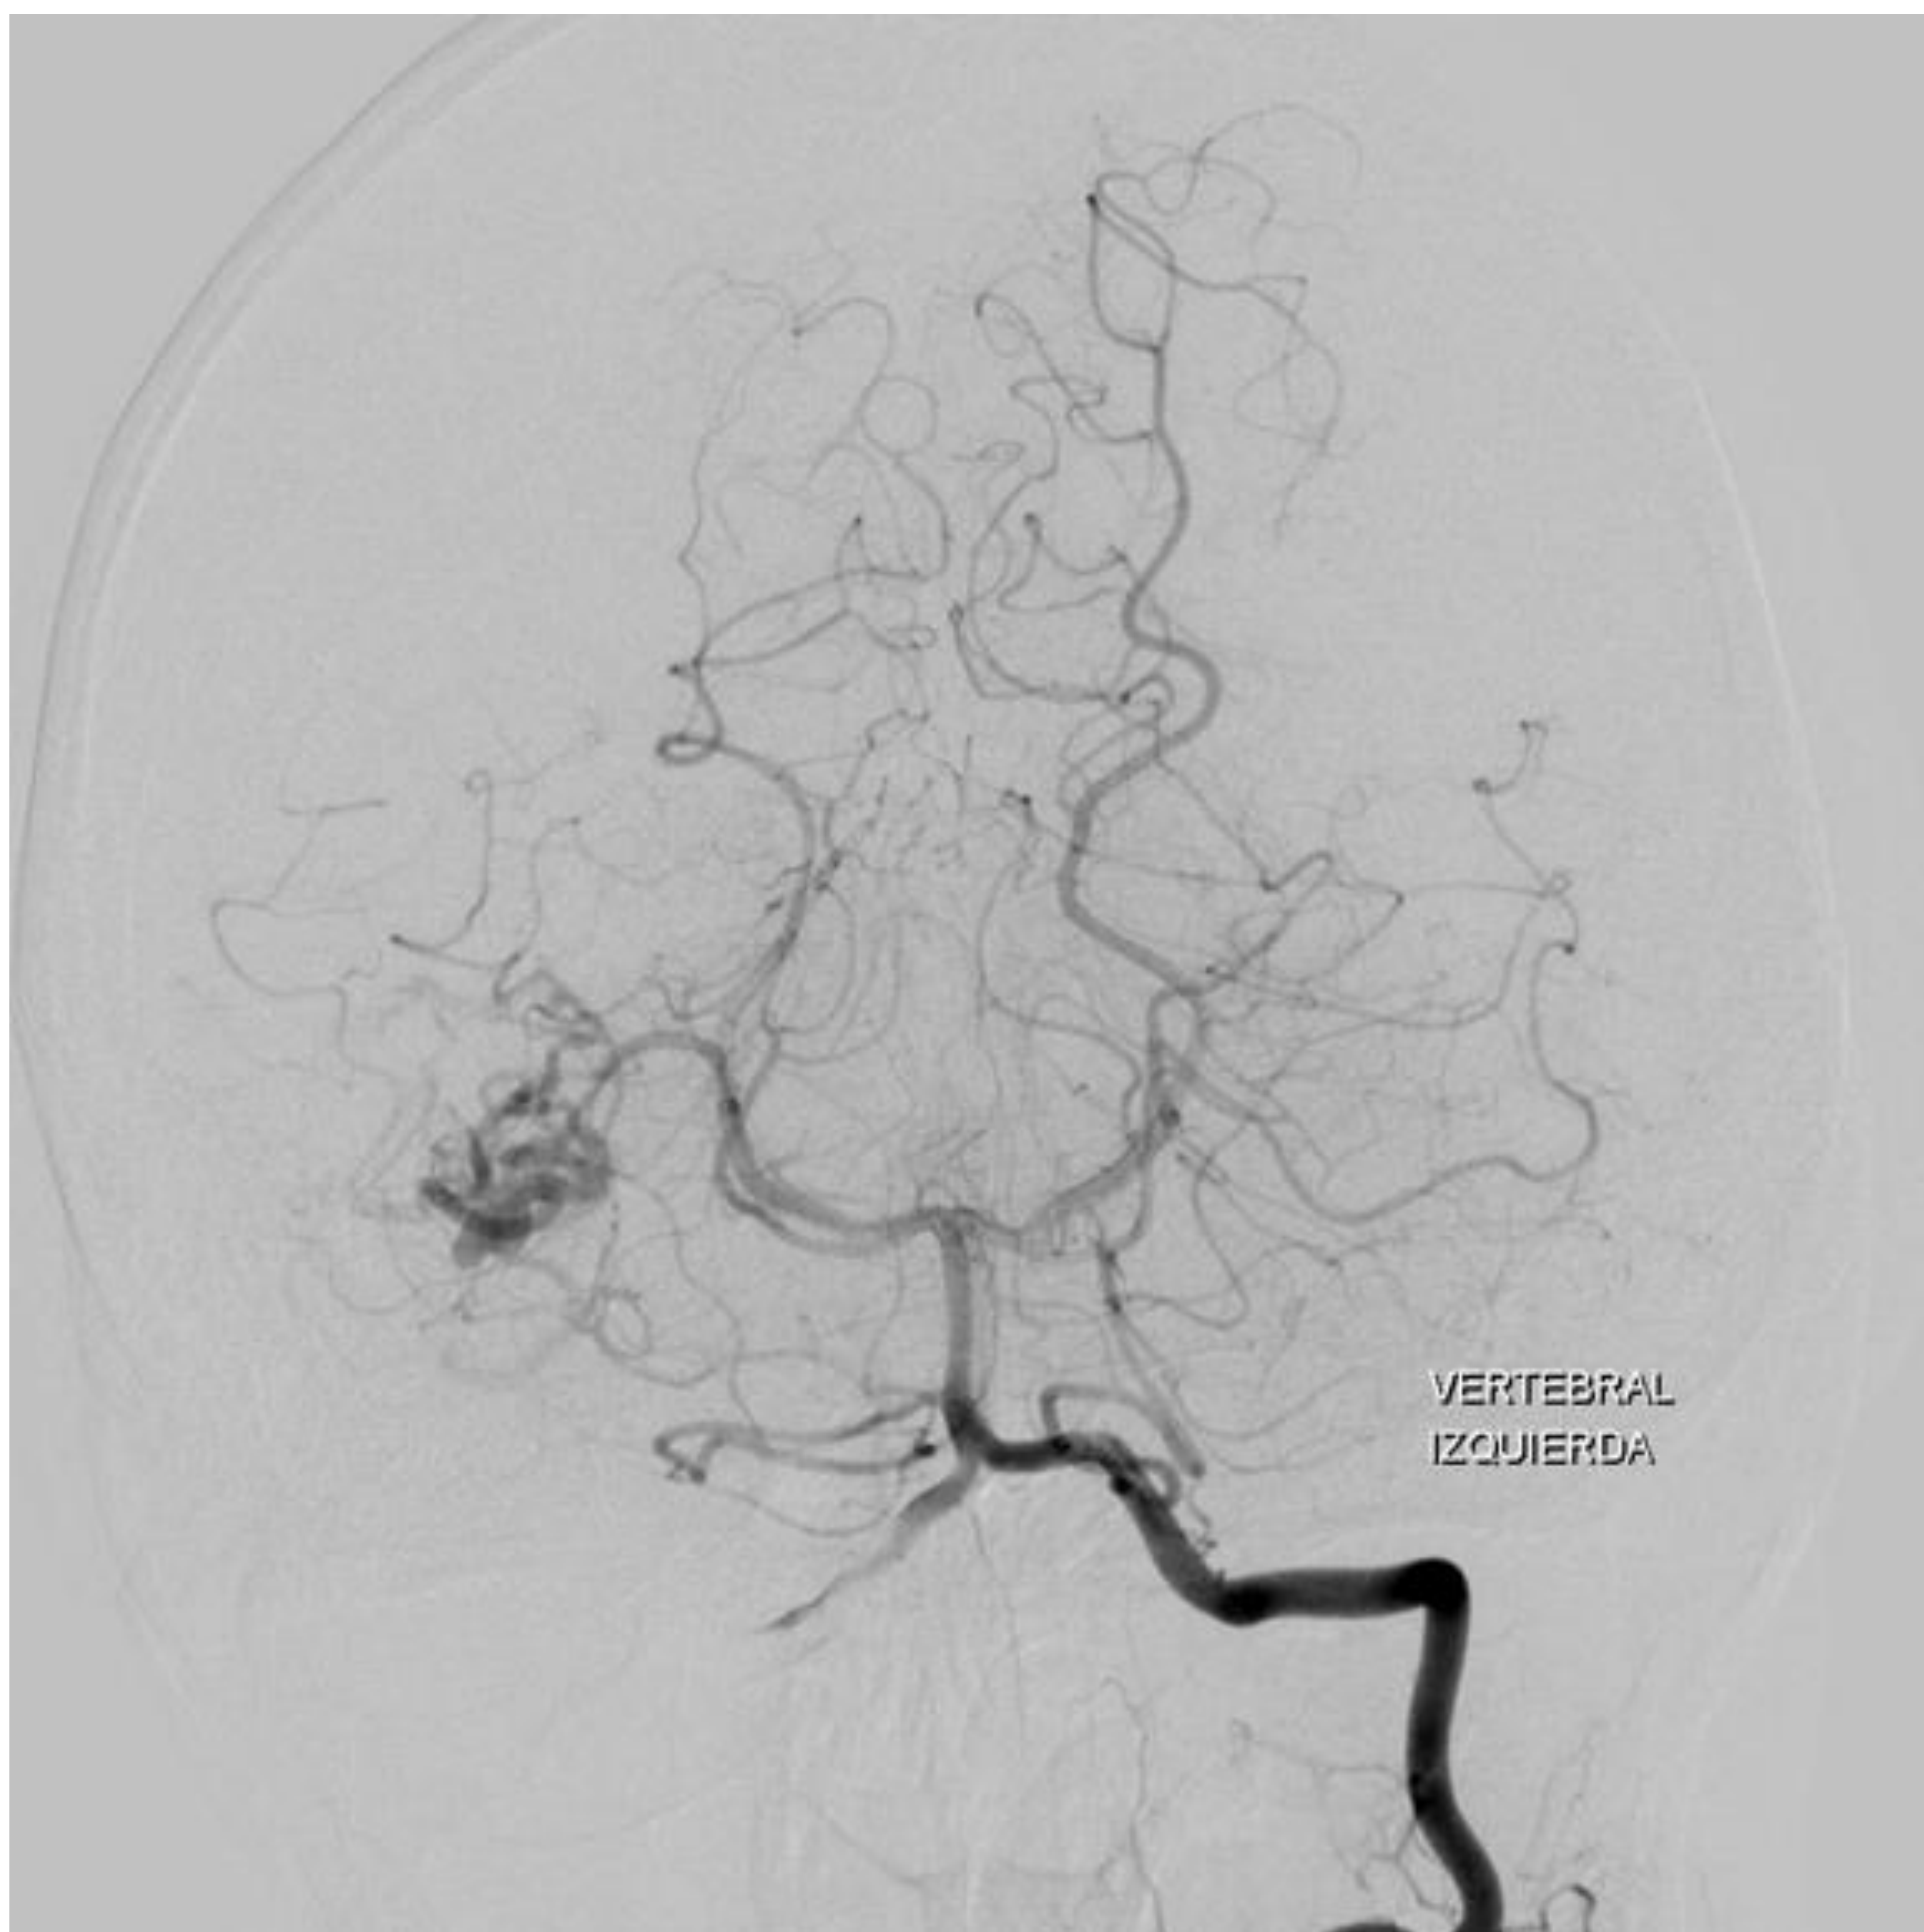
Fig 14. Paciente varón con una MAV temporal derecha cuya irrigación depende de la arteria temporal posterior (rama de la ACP) y parcialmente de la comunicante posterior.
