Evaluación ecográfica de la patología urgente del pene

Hospital Severo Ochoa, Leganés.

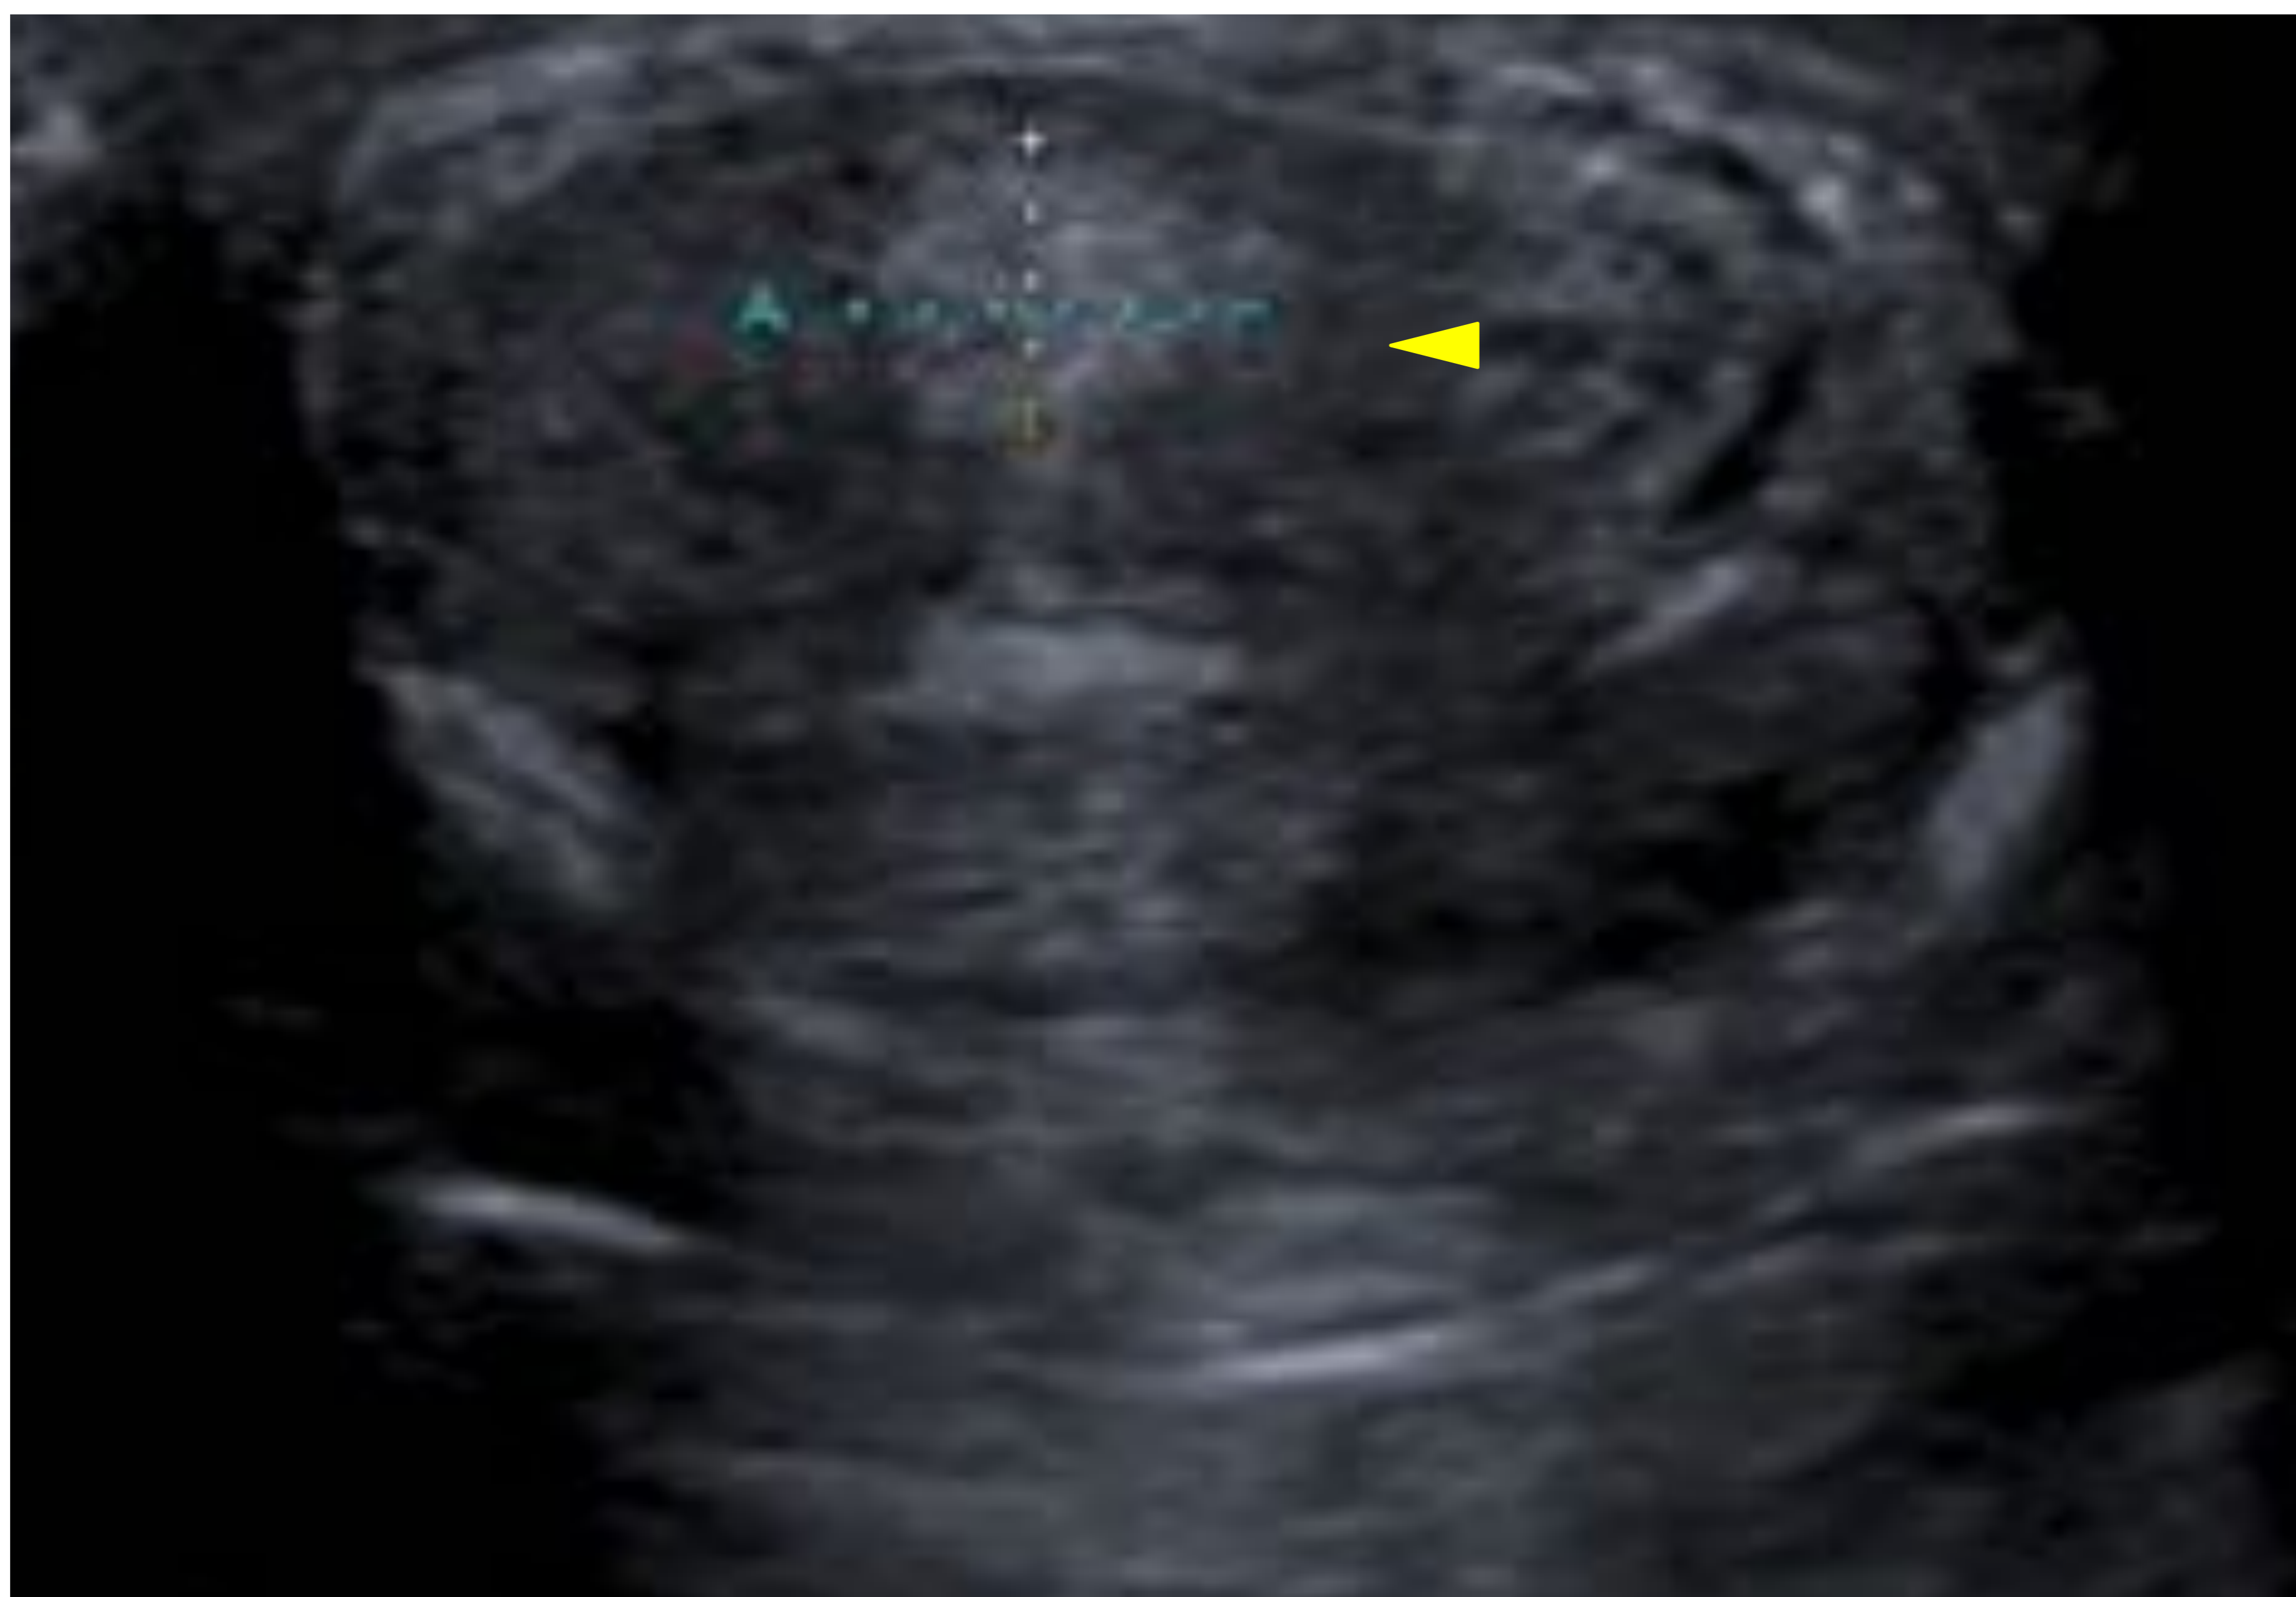
Figura 4. Varón de 37 años que acude al servicio de Urgencias por presentar dolor agudo en el pene tras accidente en bicicleta. Ecografía modo B en plano transversal: Lesión hiperecoica bien definida dentro del cuerpo cavernoso, sugestiva de contusión aguda hemorrágica (◀).

b) Hematoma cavernoso (Fig. 4): en el interior de los cuerpos cavernosos. Suele estar ocasionado por una compresión brusca de la base del pene contra los huesos pélvicos. Los hematomas agudos aparecen como un área difusa hiperecoica, posteriormente se vuelven hipoecoicos y a largo plazo el tejido se reemplaza por fibrosis, de apariencia hiperecoica.

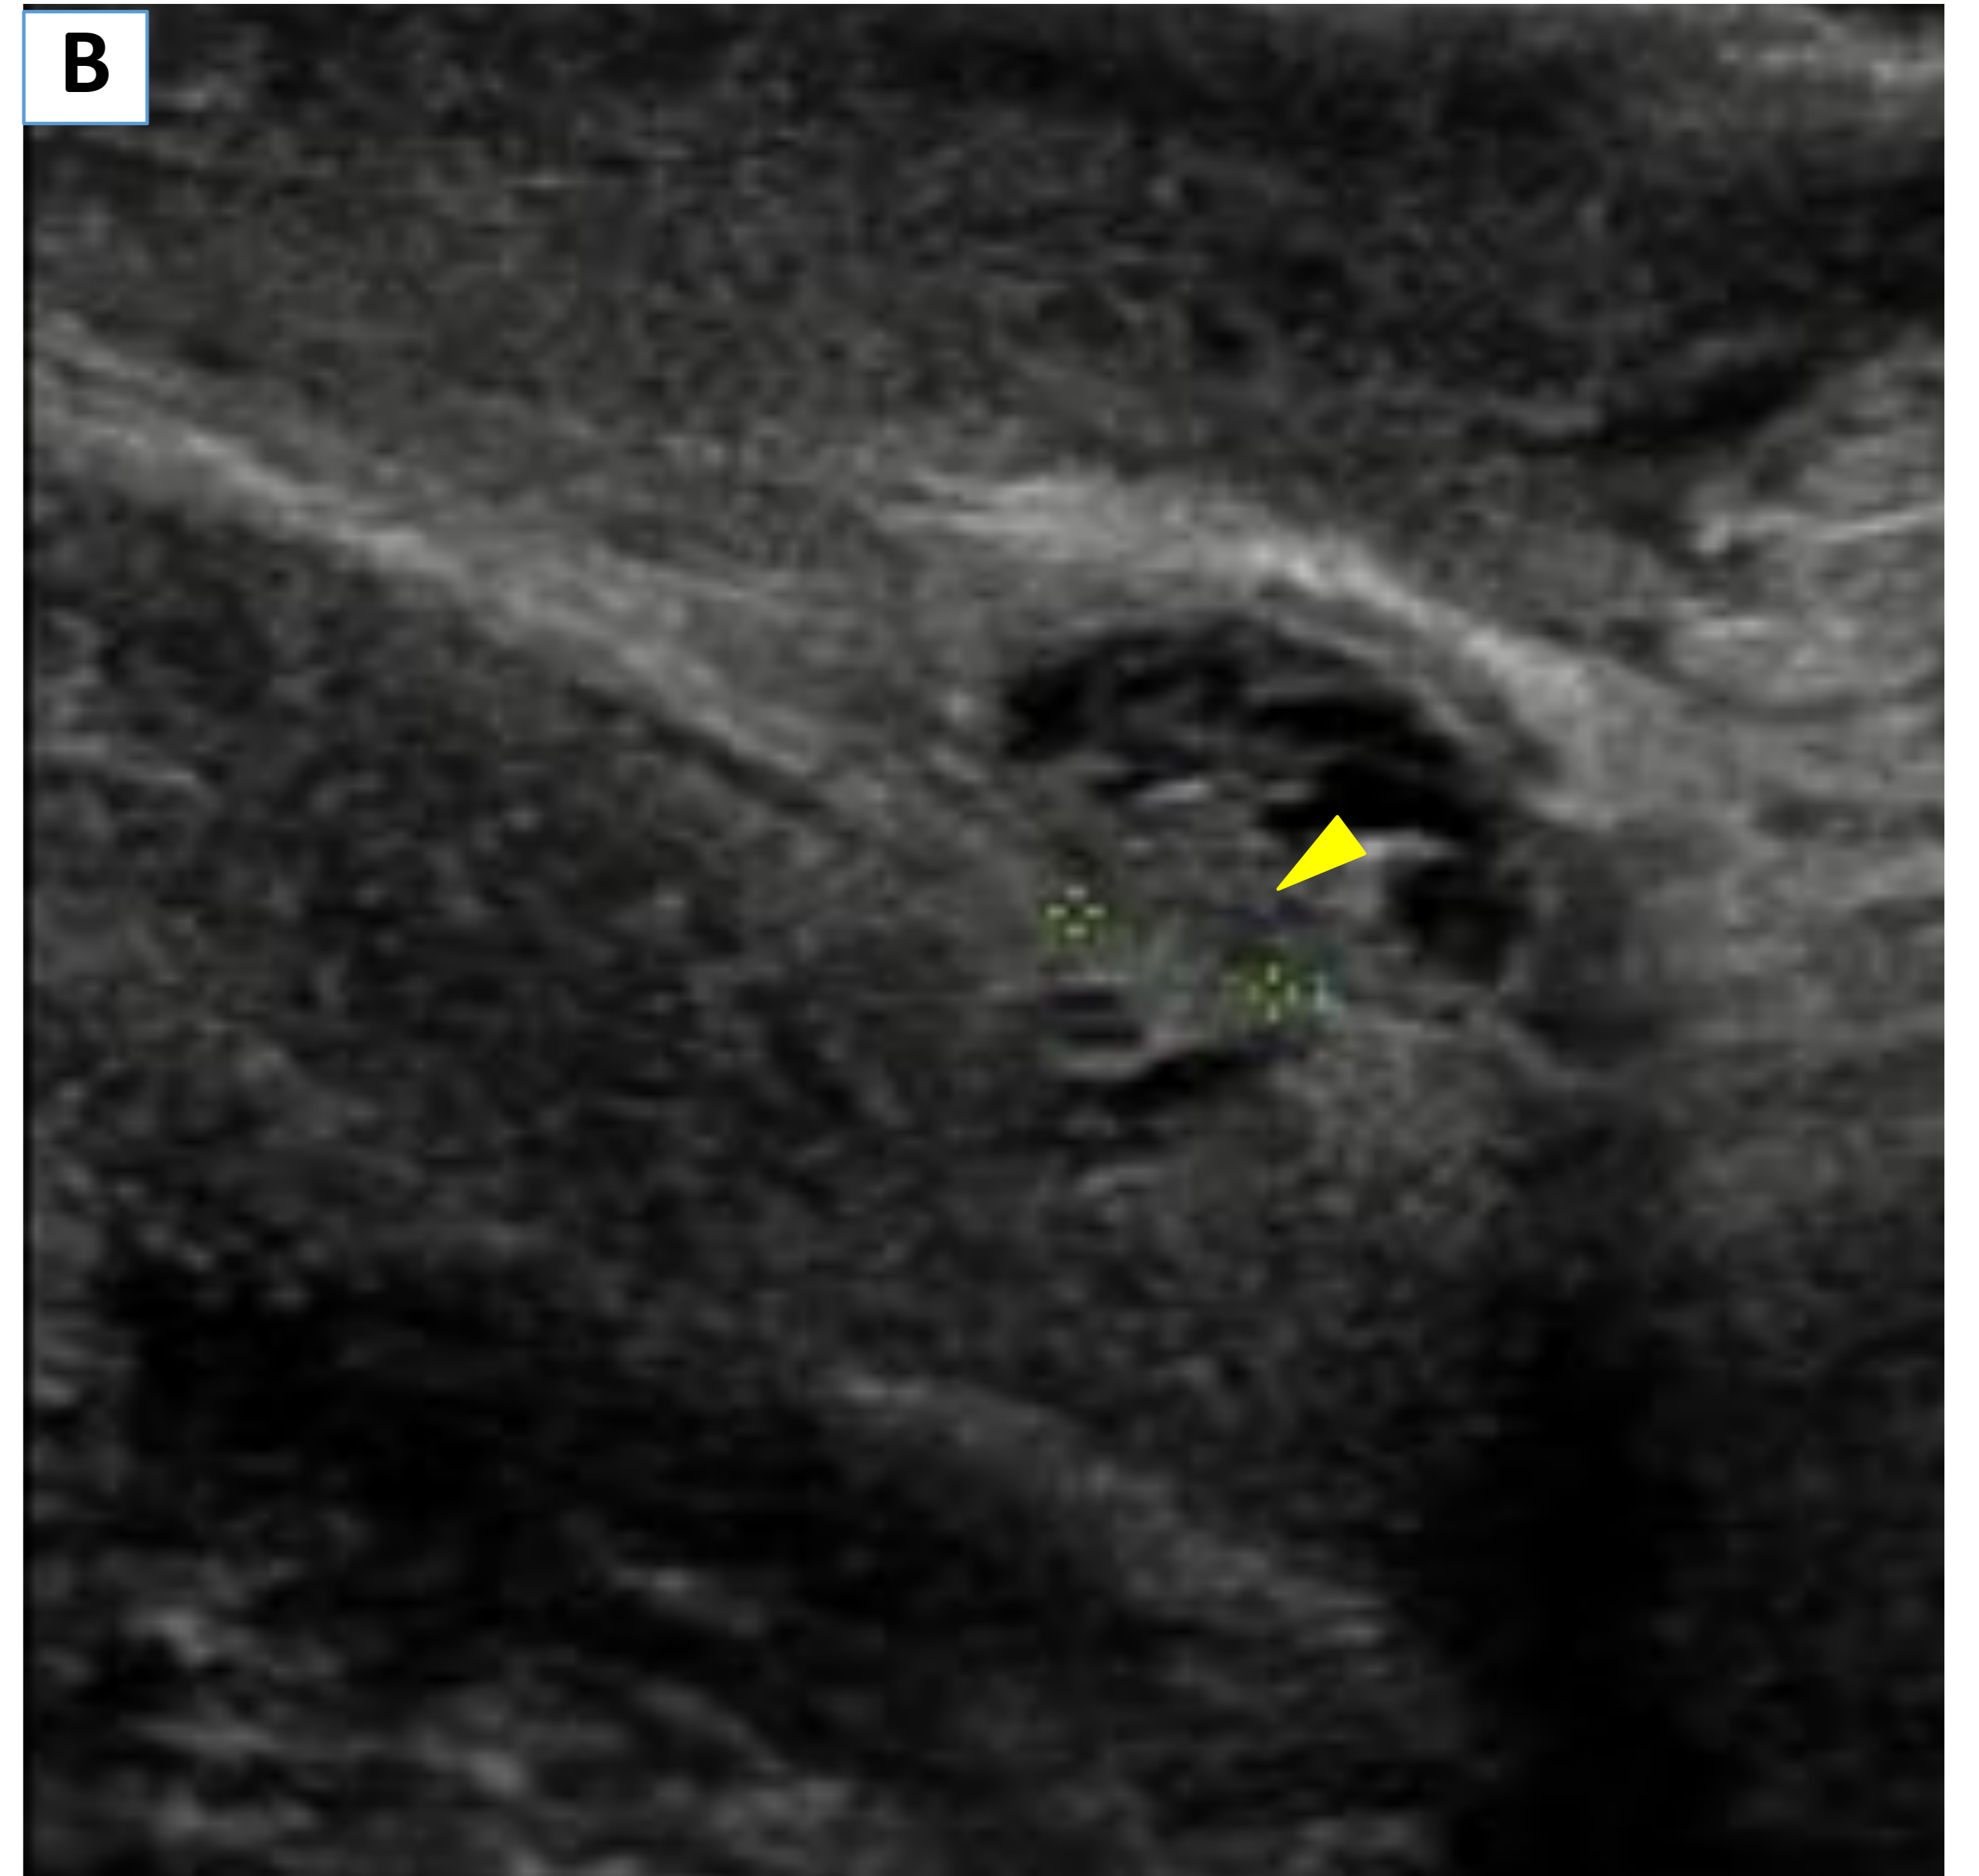
Figura 6. Varón de 32 años que tras notar un chasquido en el pene durante la relación sexual comienza con dolor severo y tumefacción. Ecografía modo B en plano transversal (A y C) y longitudinal (B): se advierte la interrupción de la túnica albugínea (↖) que cubre el cuerpo cavernoso derecho compatible con fractura peneana. Asocia hematoma superficial a la zona de rotura cuyas dimensiones se delimitan por puntos discontinuos. Cuerpo cavernoso (c) y cuerpo esponjoso (e)

1.2 Fractura de pene (Fig. 5 y 6):

- Se trata de la **rotura traumática de la túnica albugínea**.
- Ocurre ante una **flexión brusca del pene erecto** durante las relaciones sexuales o la masturbación.
- Cursa con dolor súbito, detumescencia, hinchazón y deformidad del pene.
- Se asocia con **lesión de la uretra** en el 10-20% de los casos.
- Su tratamiento es siempre **quirúrgico**.
- La **ecografía es la prueba de imagen de elección** para confirmar este diagnóstico.
- **Hallazgos ecográficos:**
 - **Pérdida de la continuidad** de la línea hiperecoica de la túnica albugínea.
 - Presencia de **hematoma** adyacente a la zona de rotura.
 - **Signos indirectos de lesión uretral:** aire en el interior de los cuerpos cavernosos. Si persiste duda diagnóstica realizar uretrografía retrógrada para confirmación.
