PITFALLS EN ECOGRAFÍA RENAL

Mariano José Parada Blázquez, María Inmaculada
Ansio Vázquez, Ana María Rodríguez Martínez

Hospital Universitario Virgen del Rocío, Sevilla.

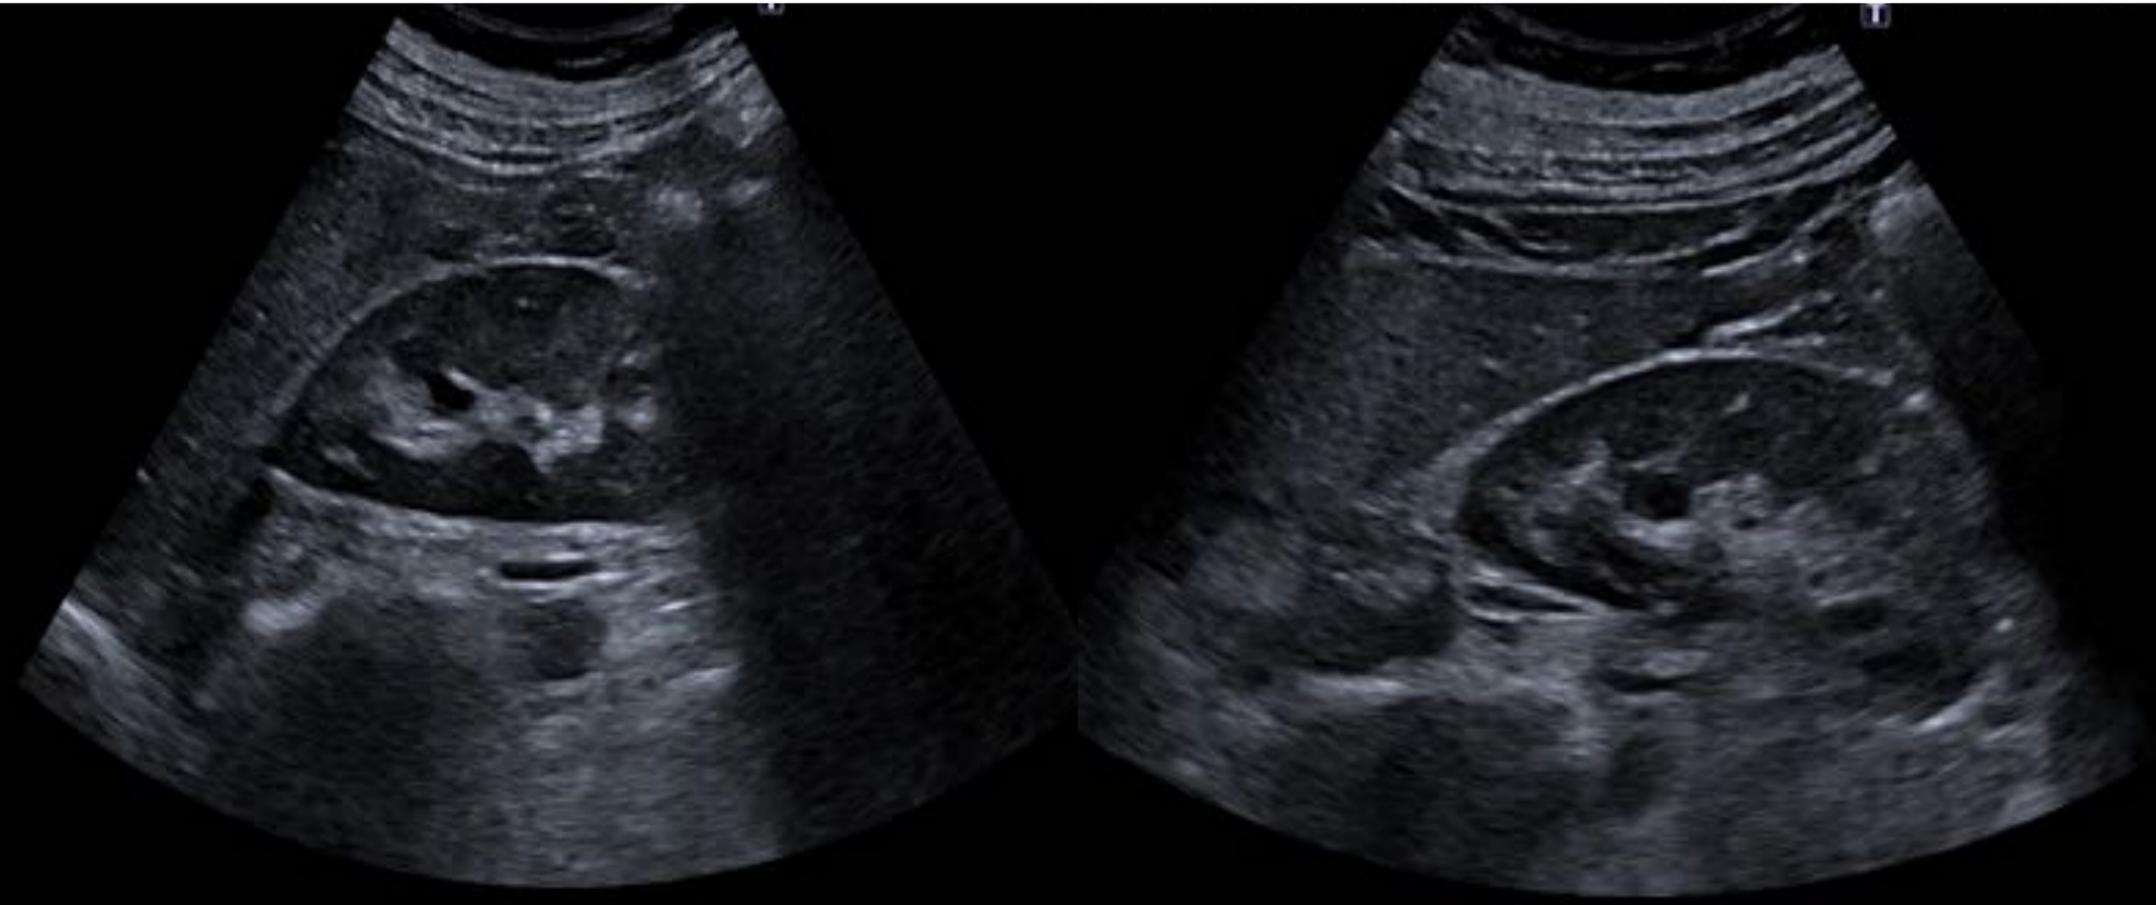
Figura 1. Gas intestinal que impide visualizar polo inferior

Figura 2. Falso aumento de ecogenicidad por interposición de gas

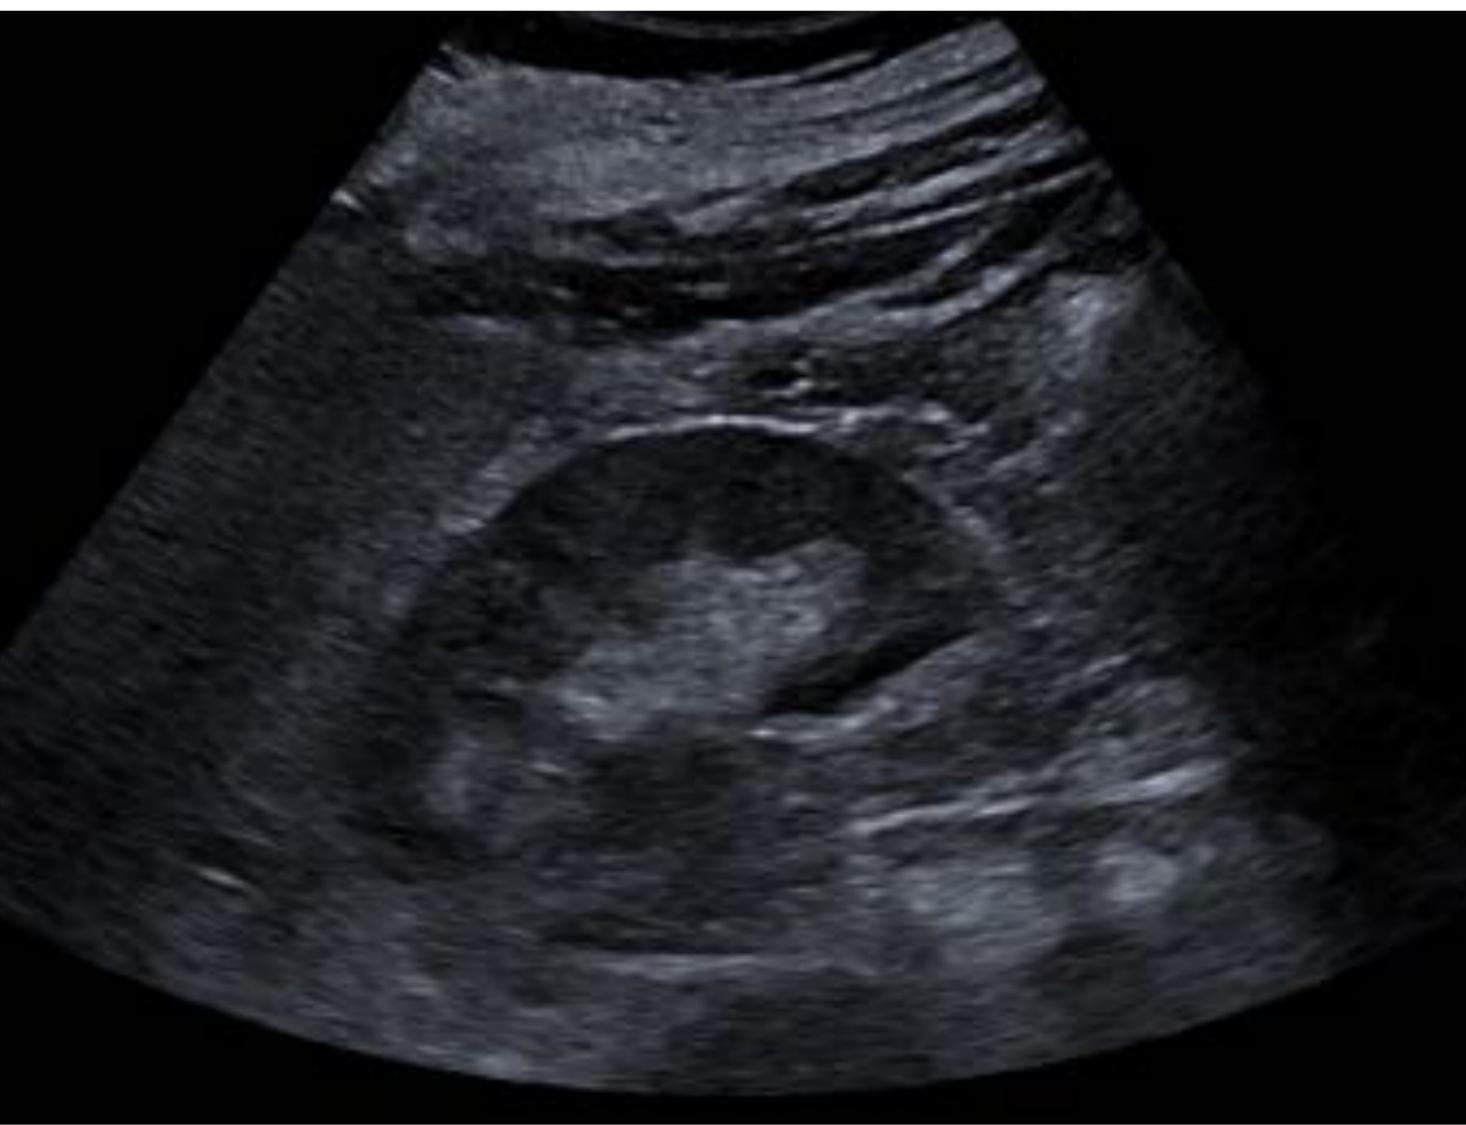
Figura 3. Riñón correctamente visualizado

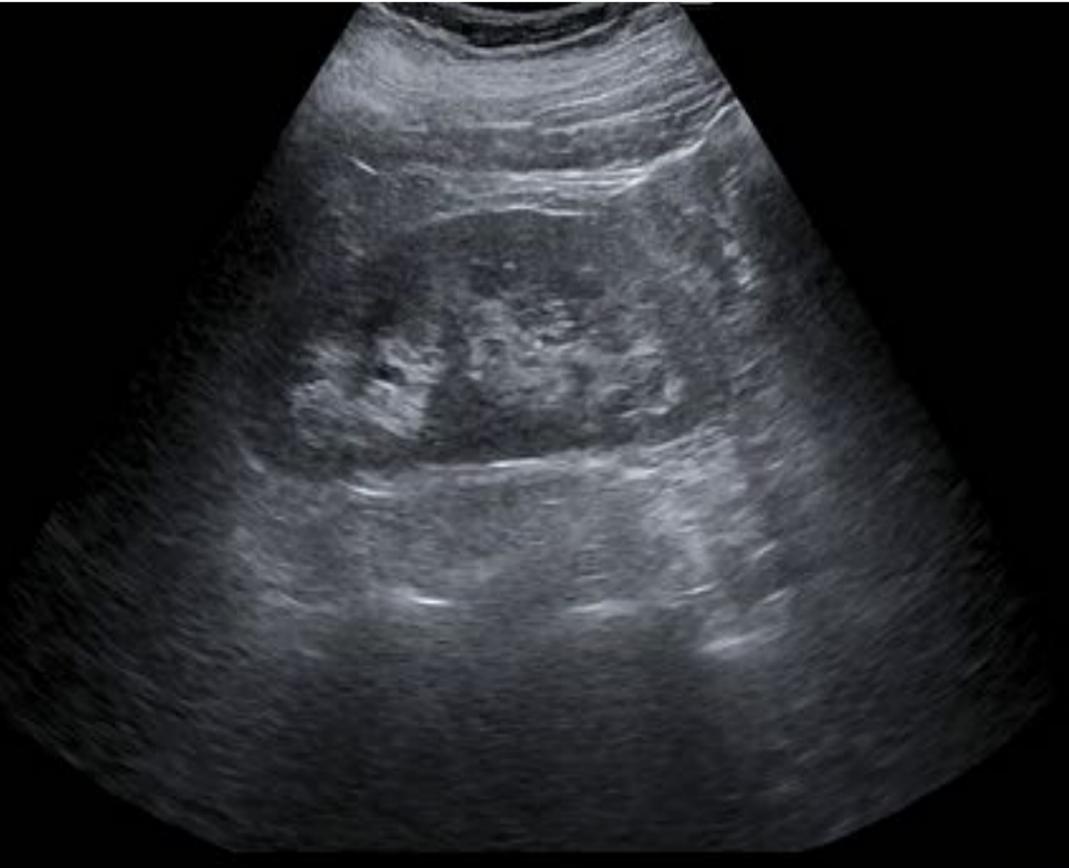
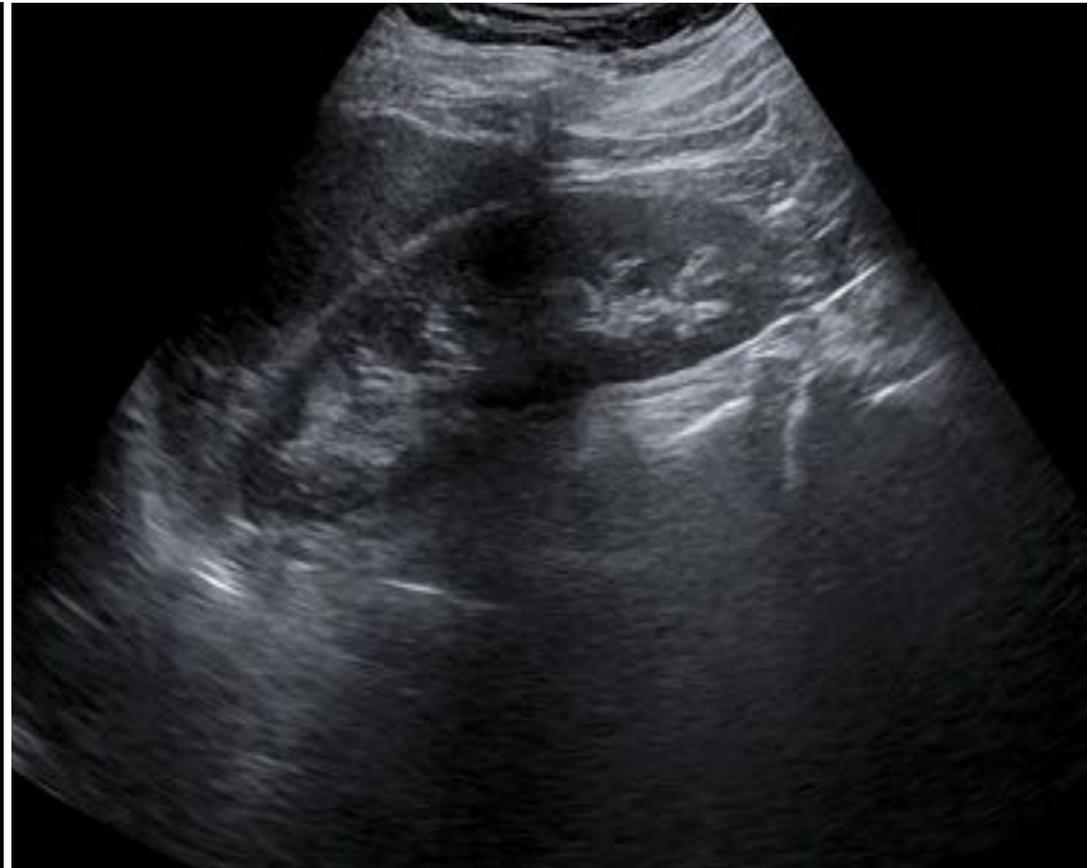
Figura 4 y 5. Paciente con síndrome de Lynch, control ecográfico. Visualización de riñón derecho en decúbito supino

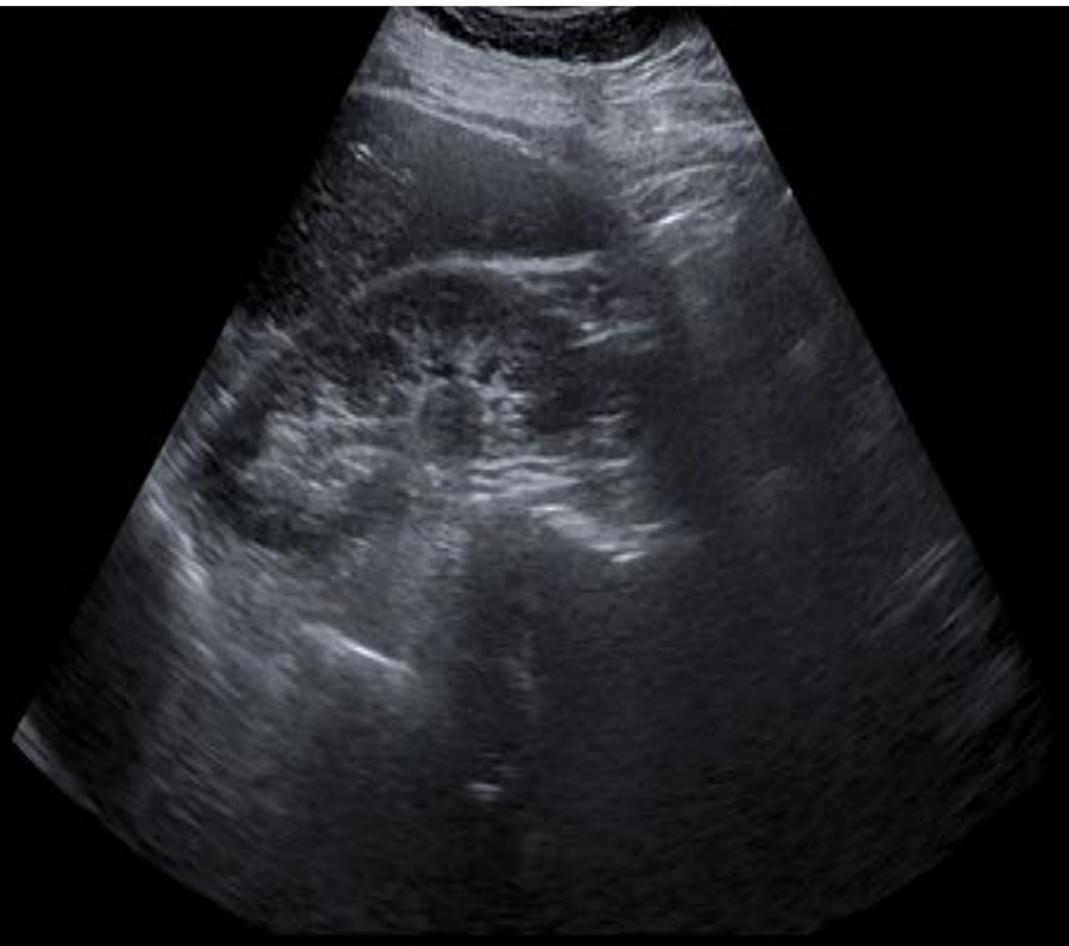
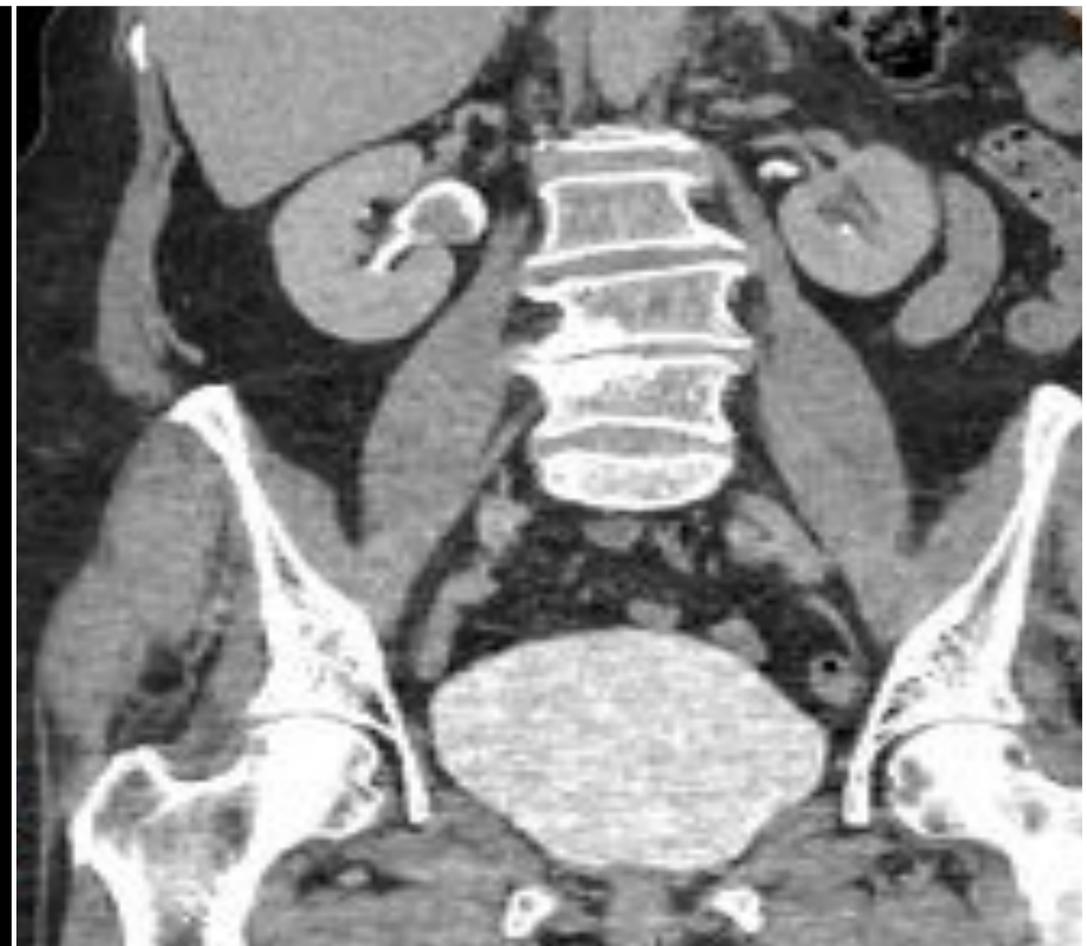
Figura 5 y 6. Al visualizar el riñón en decúbito lateral se identifica una lesión no observada previamente. Se trataba de una neoplasia urotelial

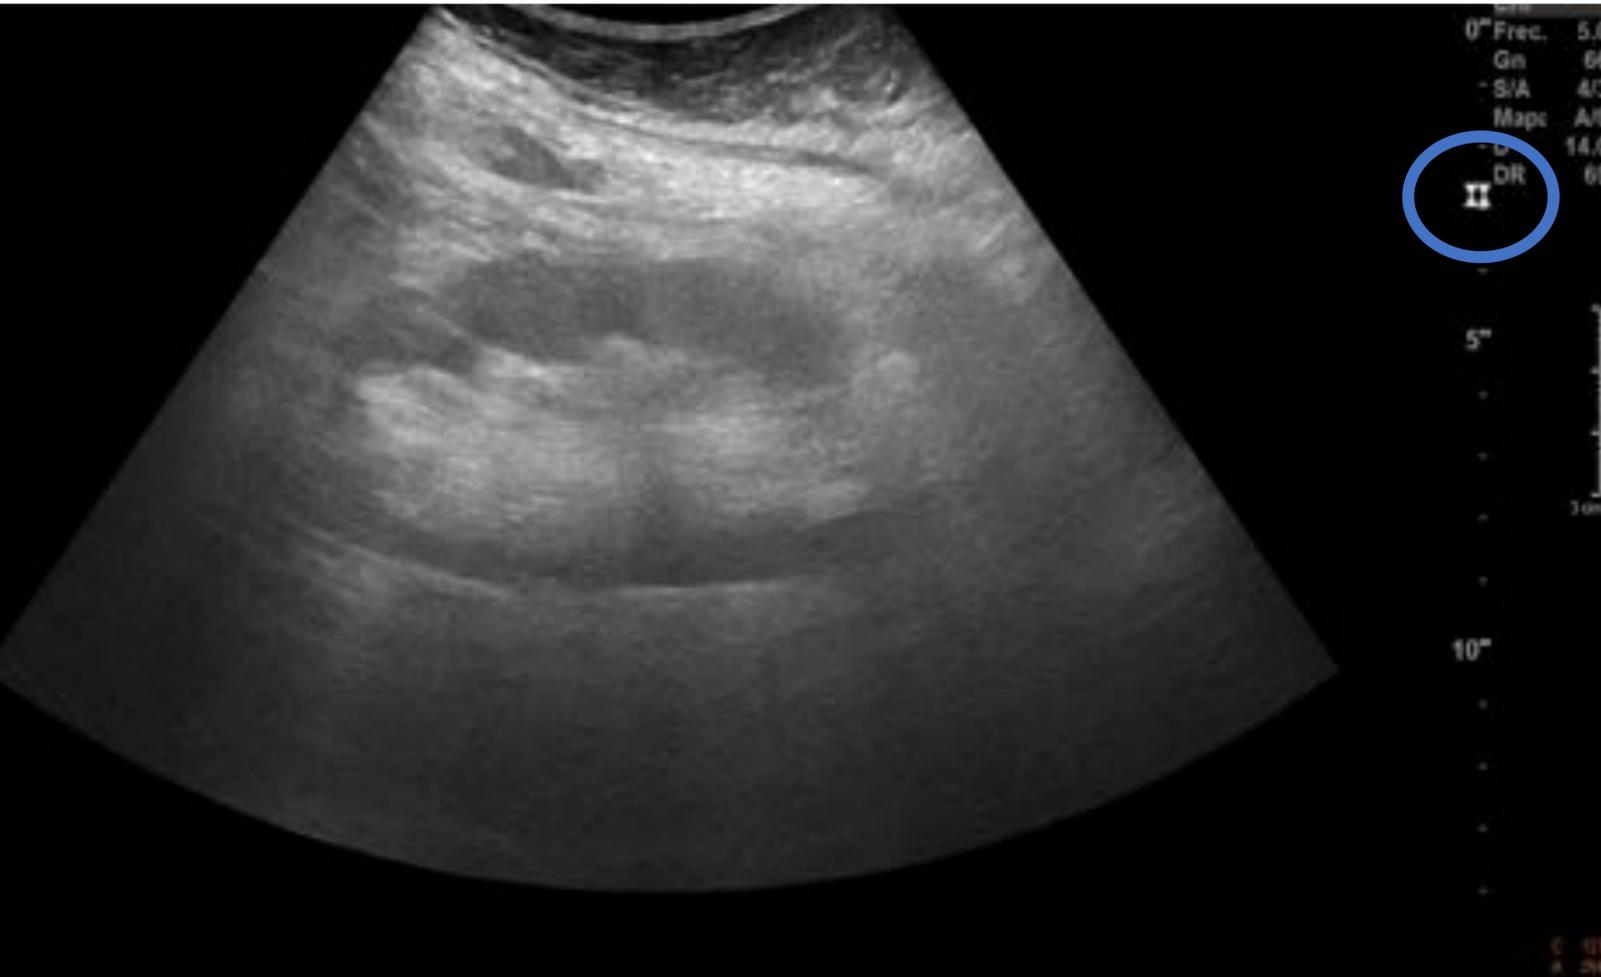
Figura 7.
Foco mal posicionado

Optimización de la resolución lateral

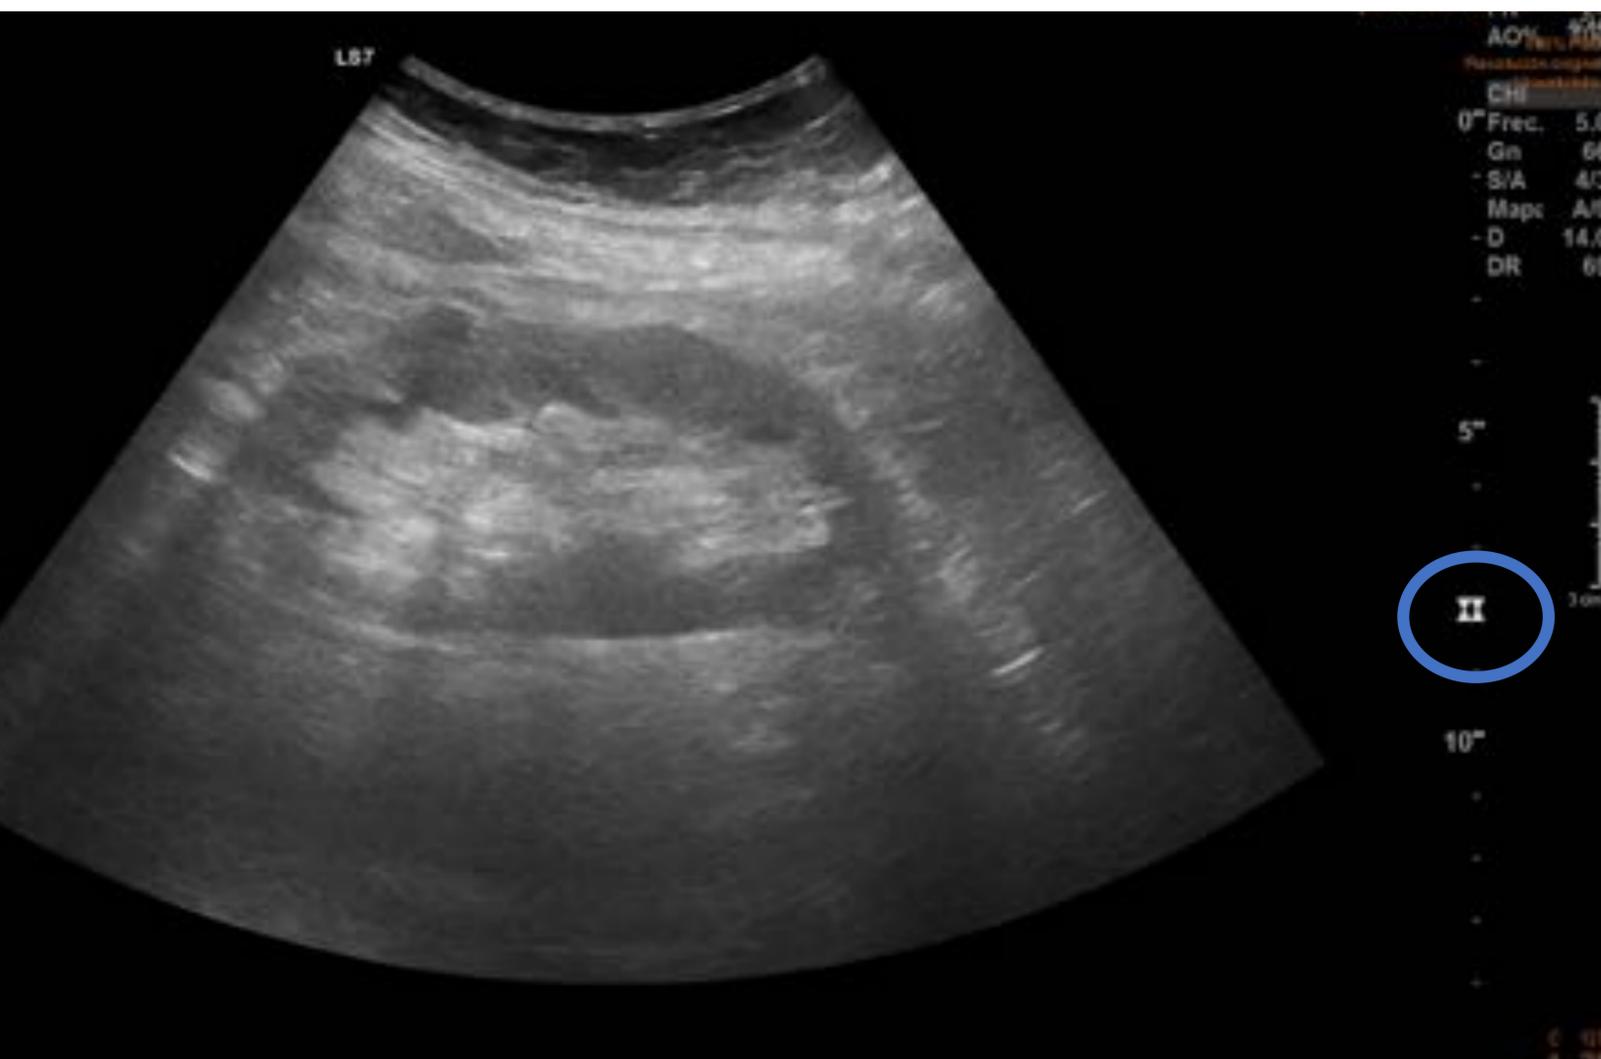
Figura 8.
Foco bien situado

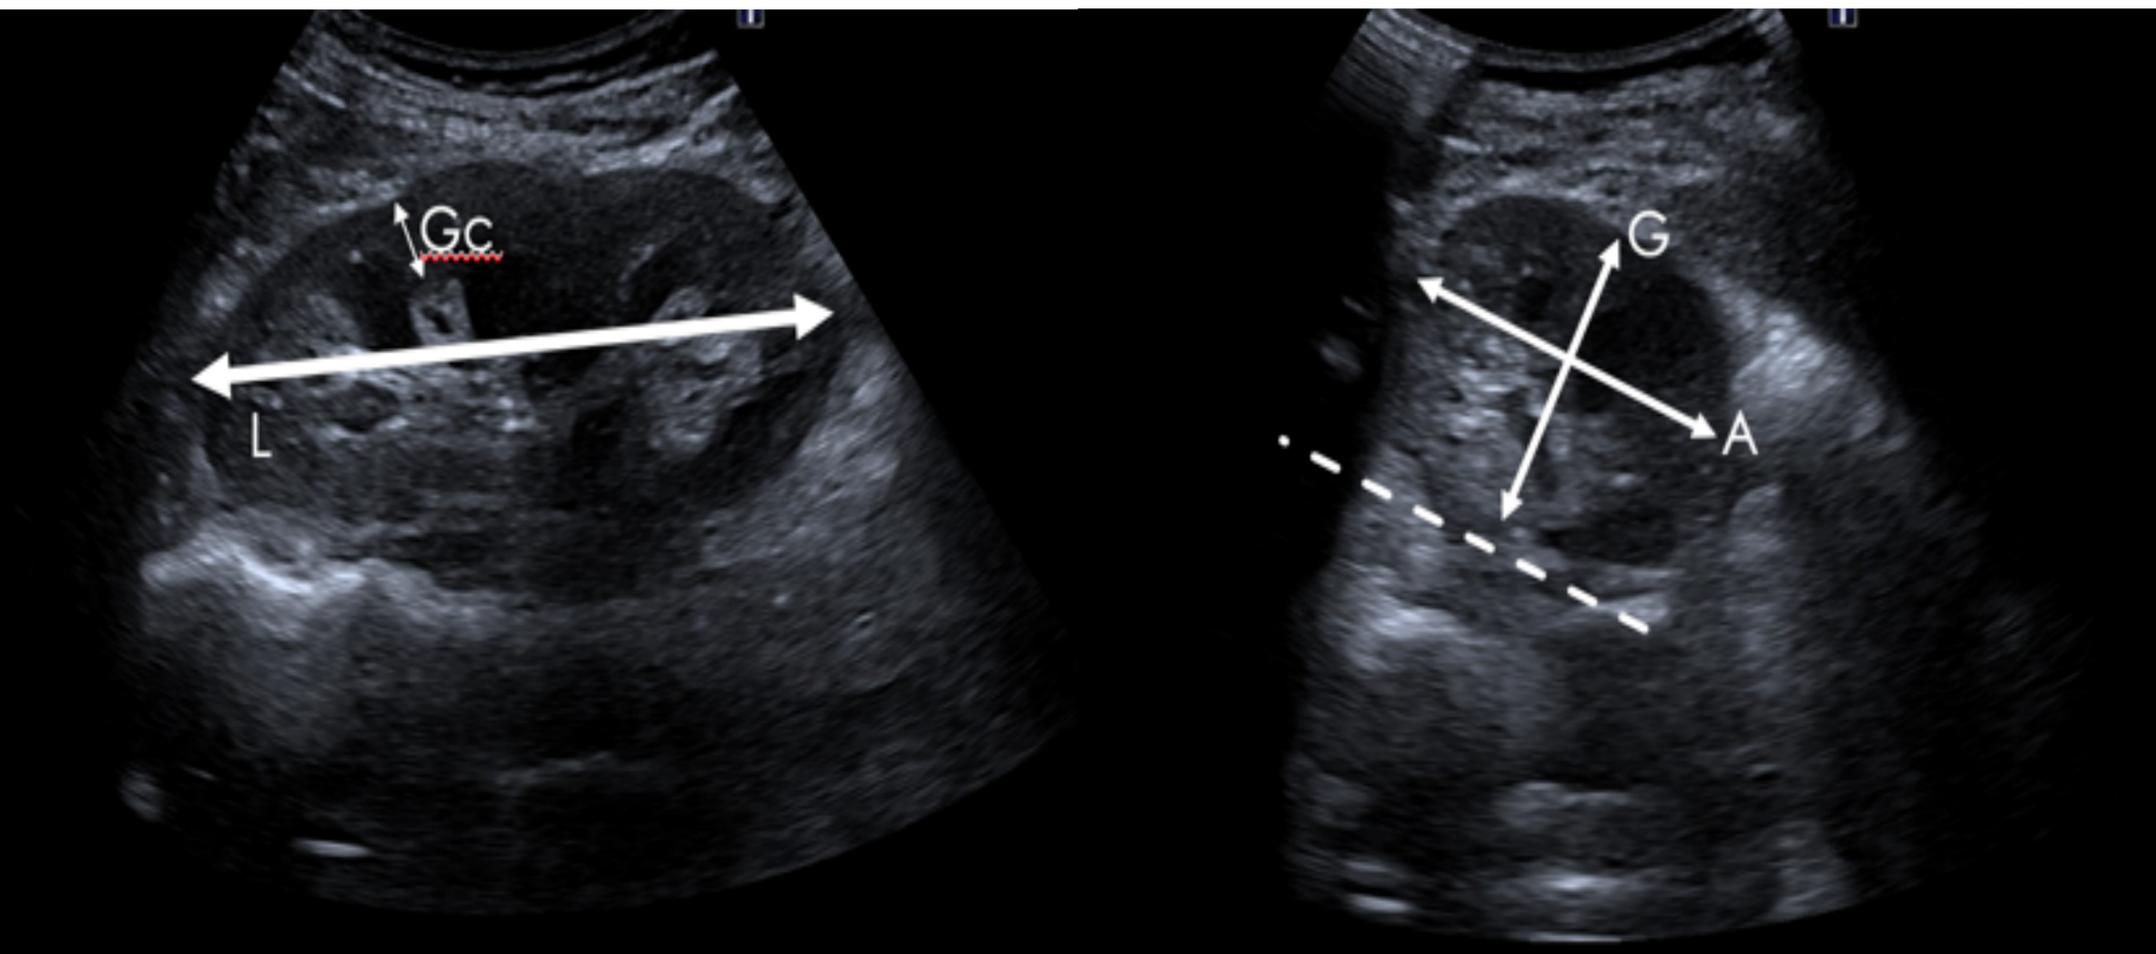
Figura 9. Medidas renales. L: longitud; G: grosor; A: anchura, Gc: grosor cortical

¡El grosor cortical es la medida que mejor se puede correlacionar con el filtrado glomerular renal!

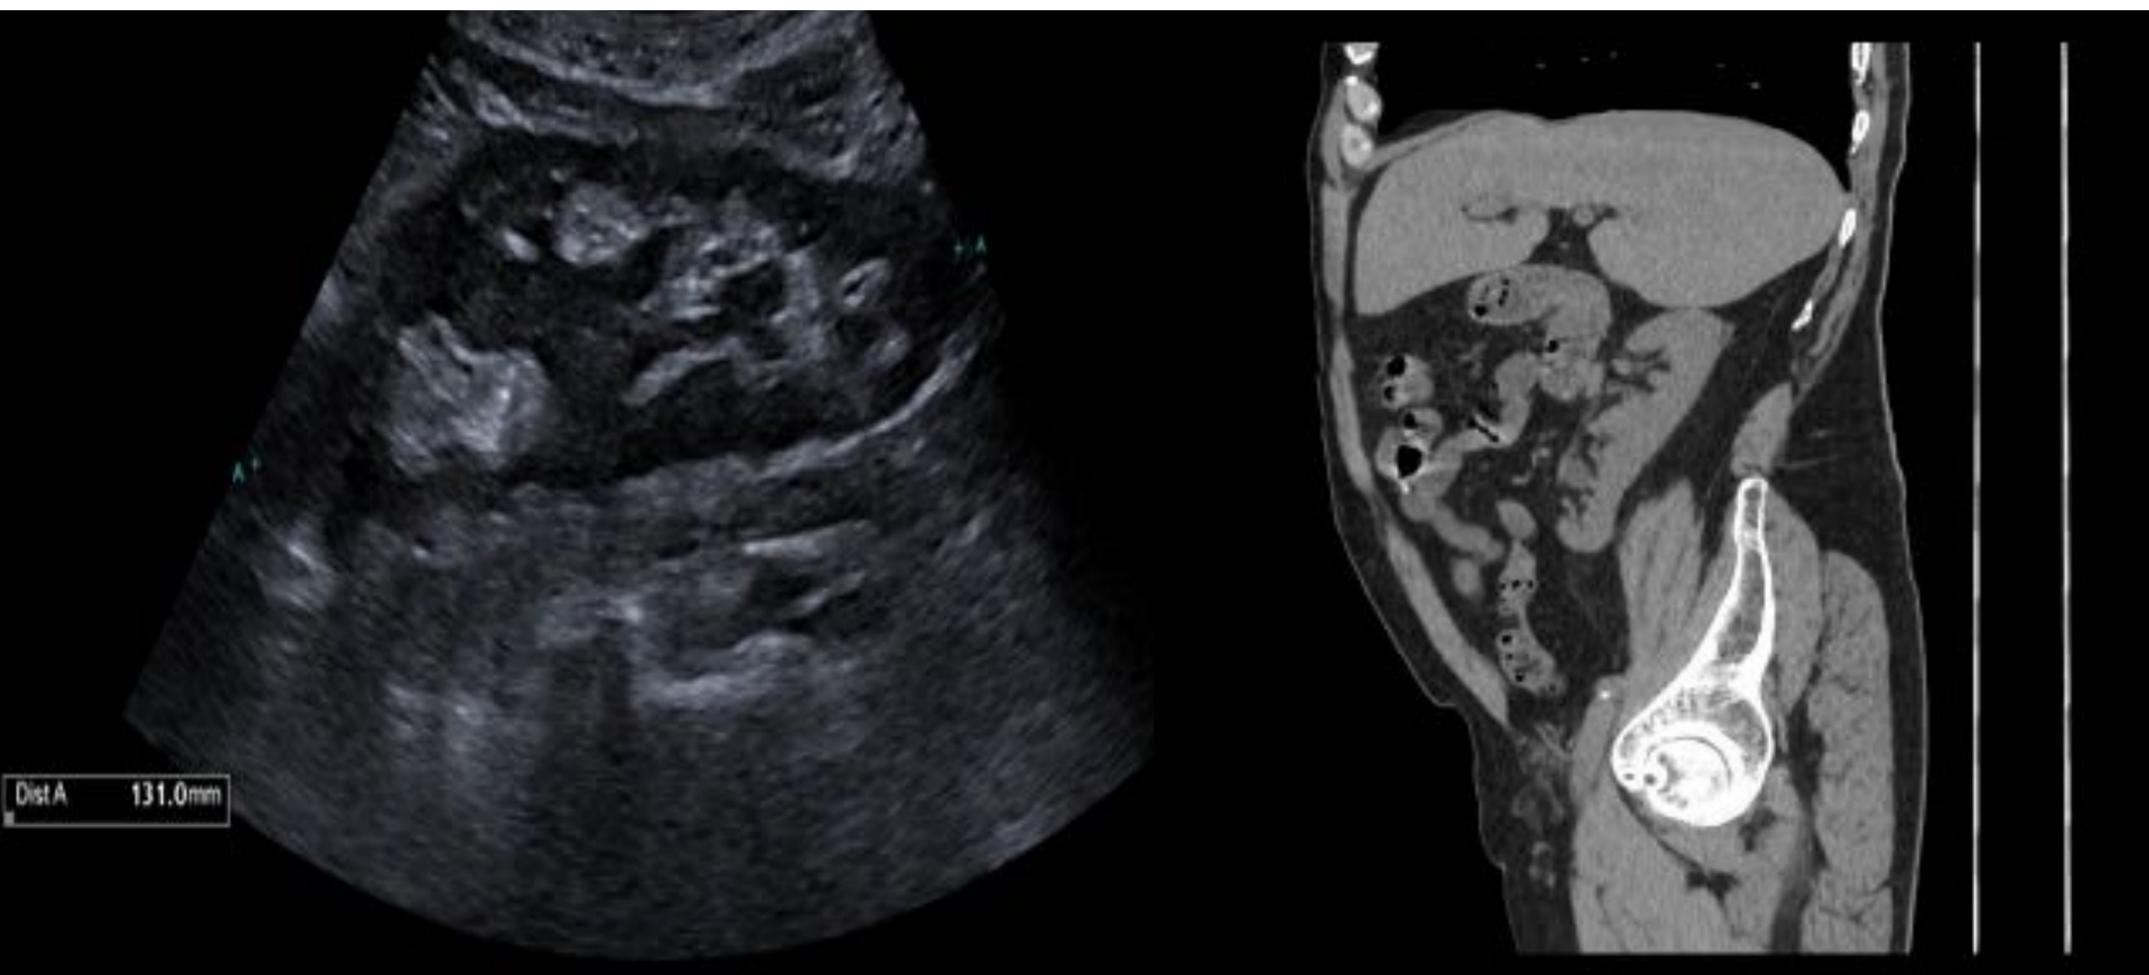
Figura 10. Duplicidad del sistema colector

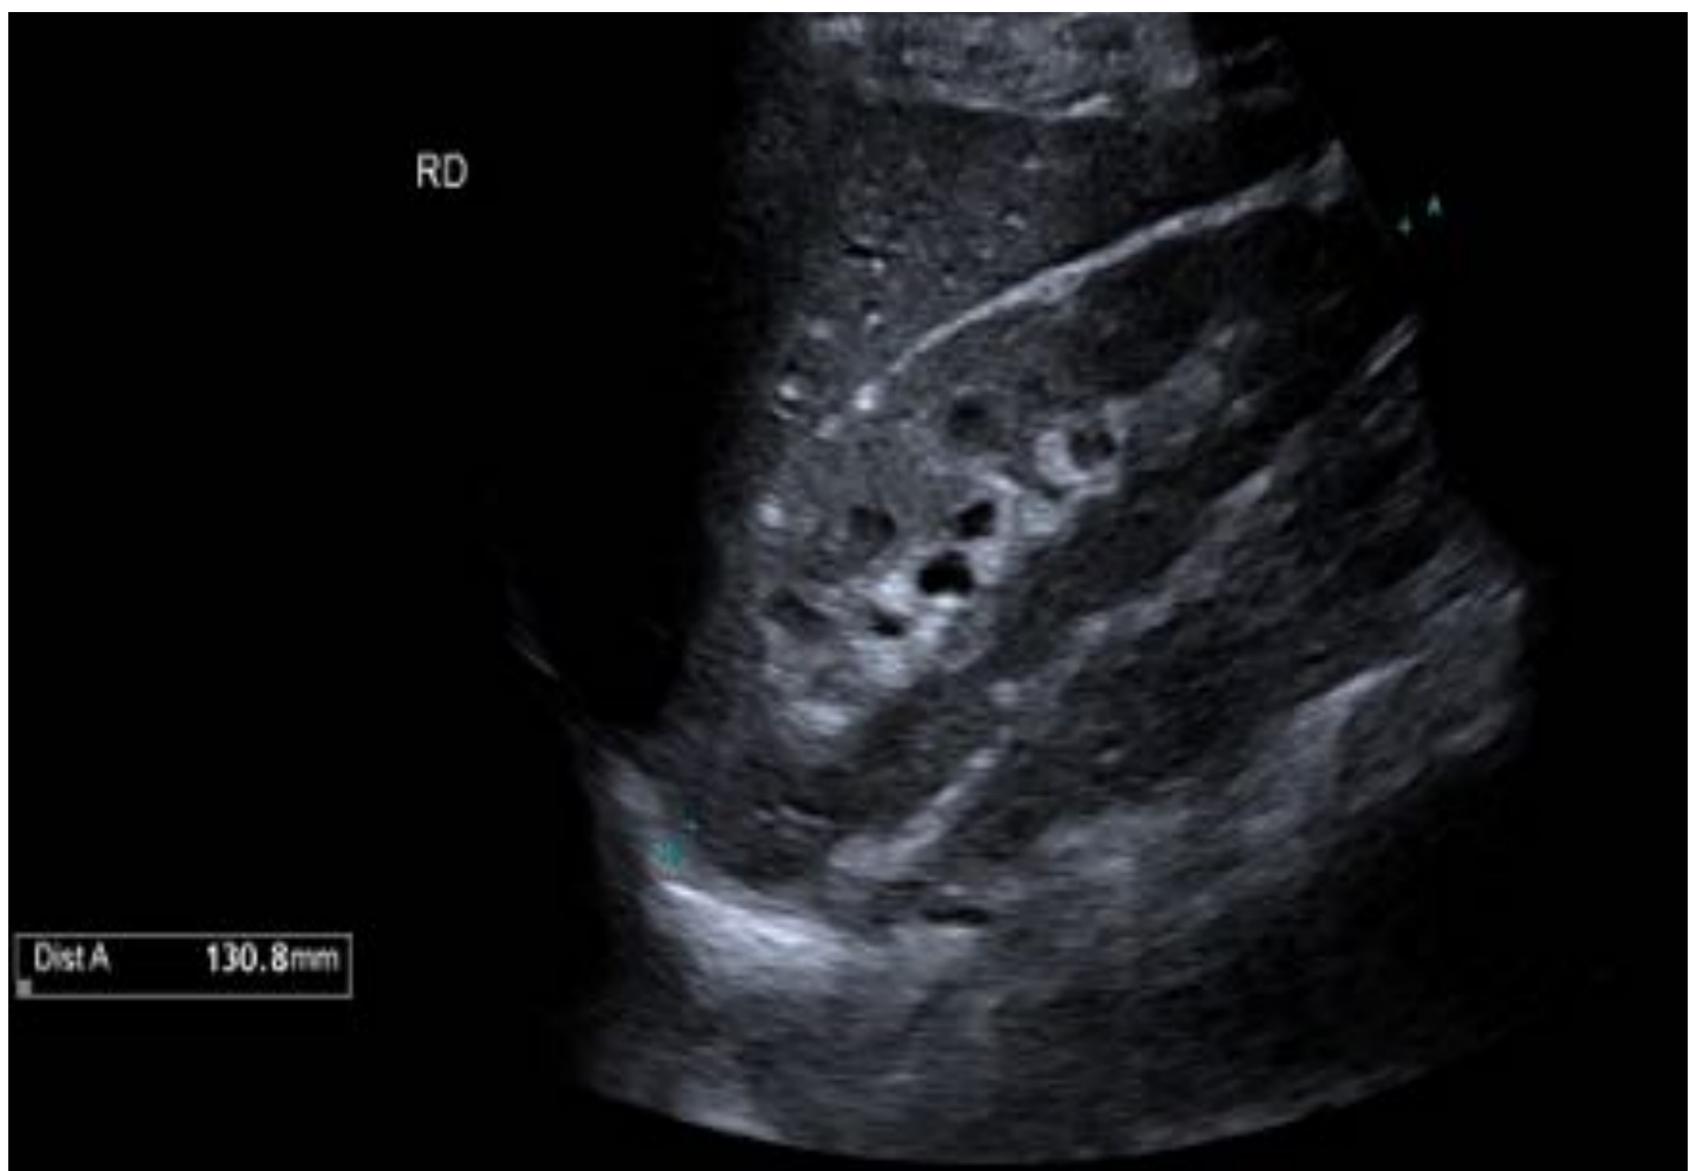
Figura 11. Riñón compensador en paciente monorreno

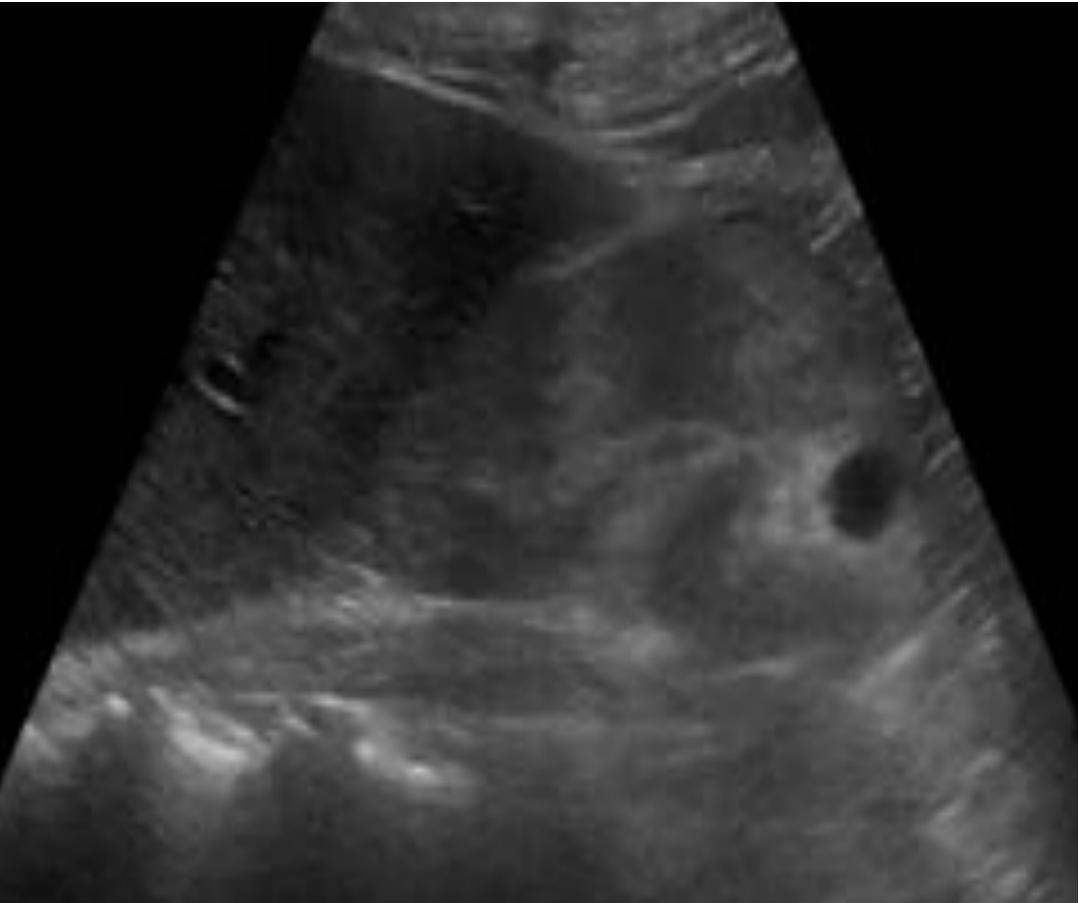
Figura 13. Aumento real de ecogenicidad renal

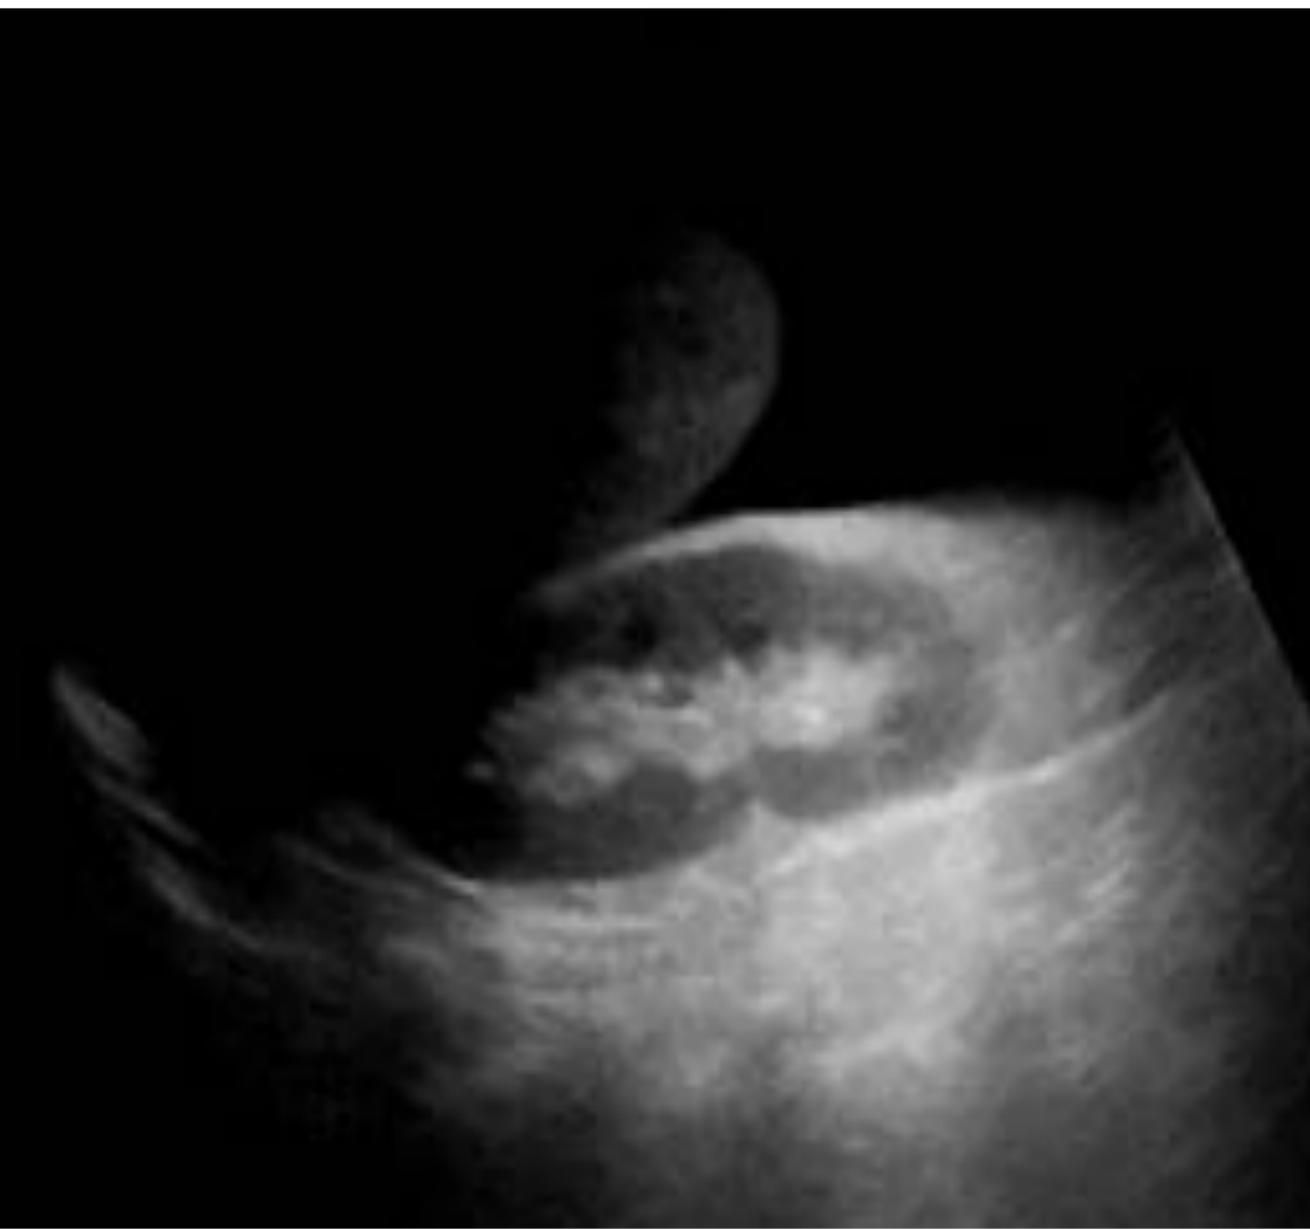
Figura 15. Refuerzo posterior por líquido ascítico, provocando un falso aumento de ecogenicidad del polo inferior renal

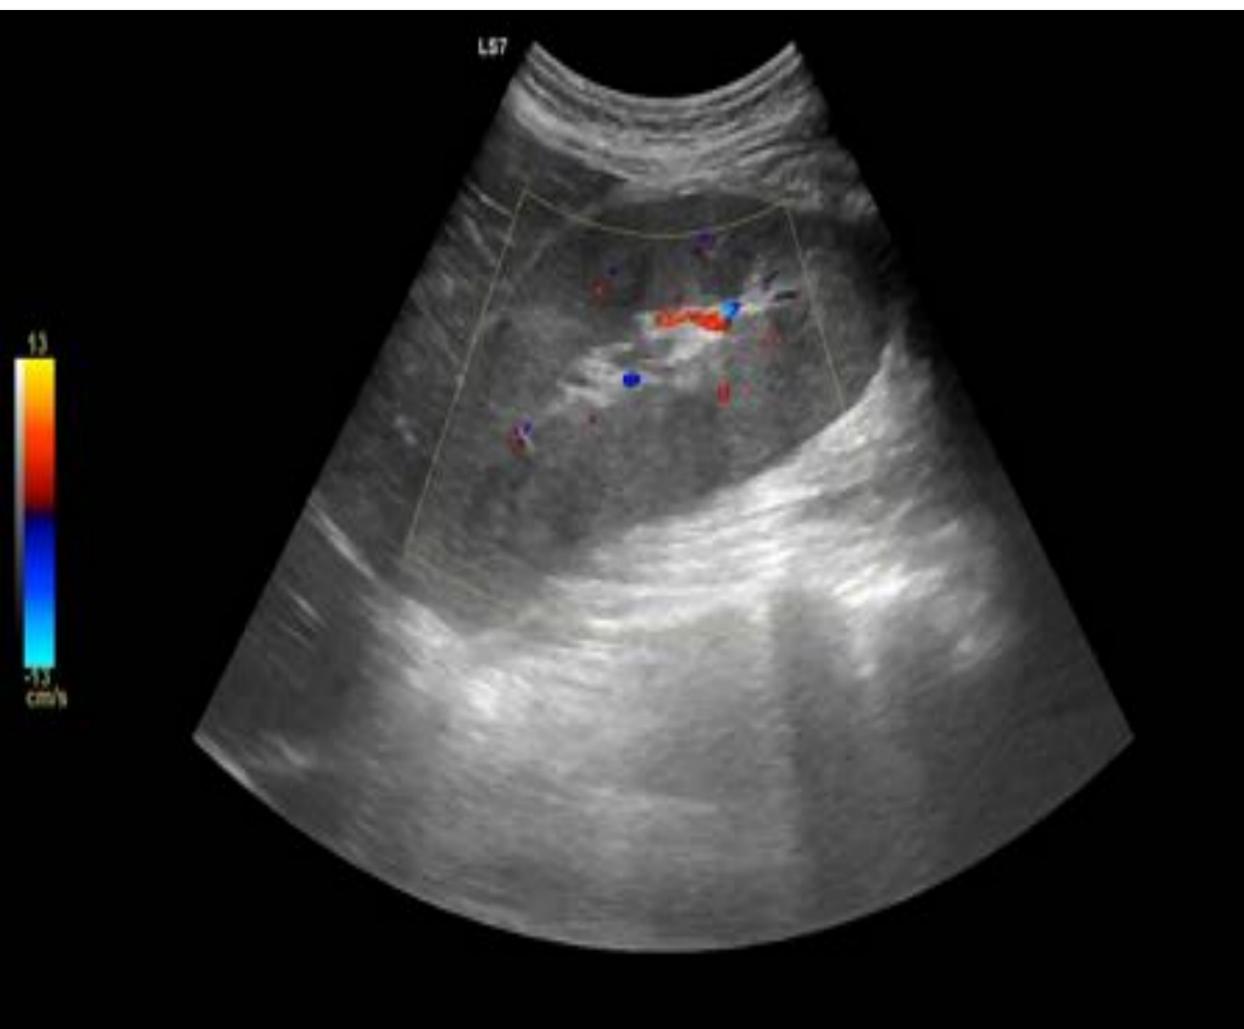
**Figura 16. Aumento de tamaño renal global
Seno renal comprimido
Disminución de la perfusión global**

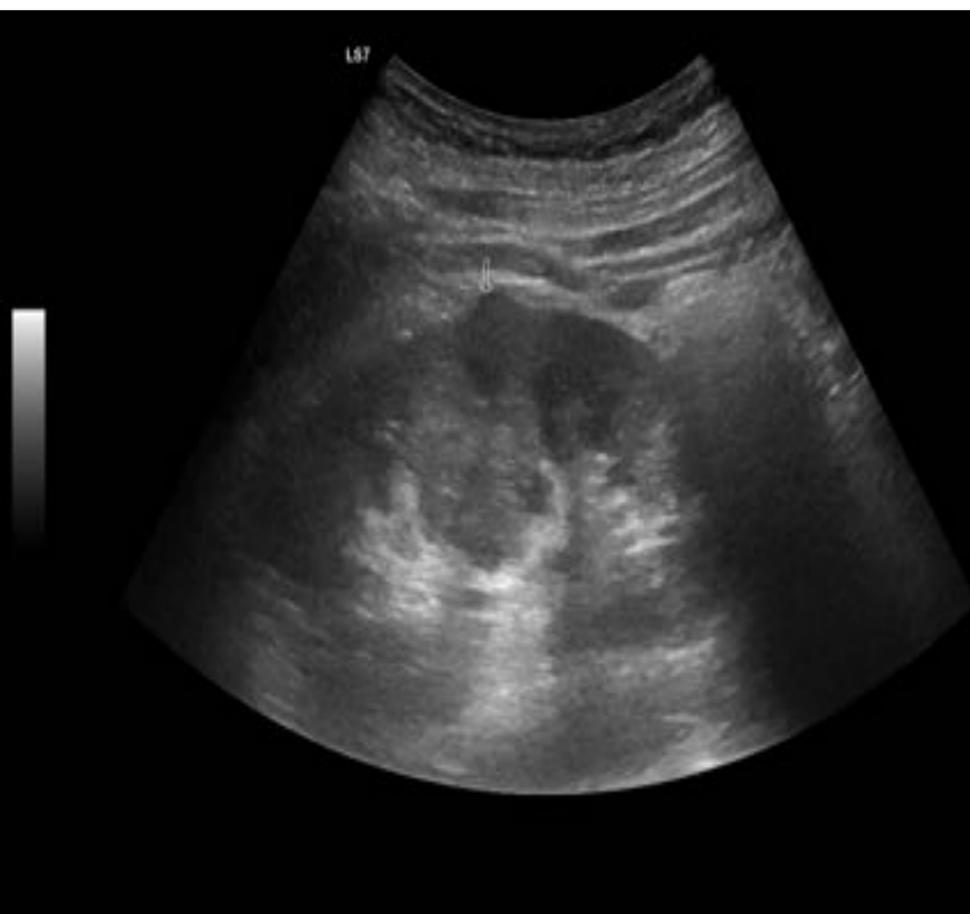
Figura 17. Áreas focales hipoeecogénicas

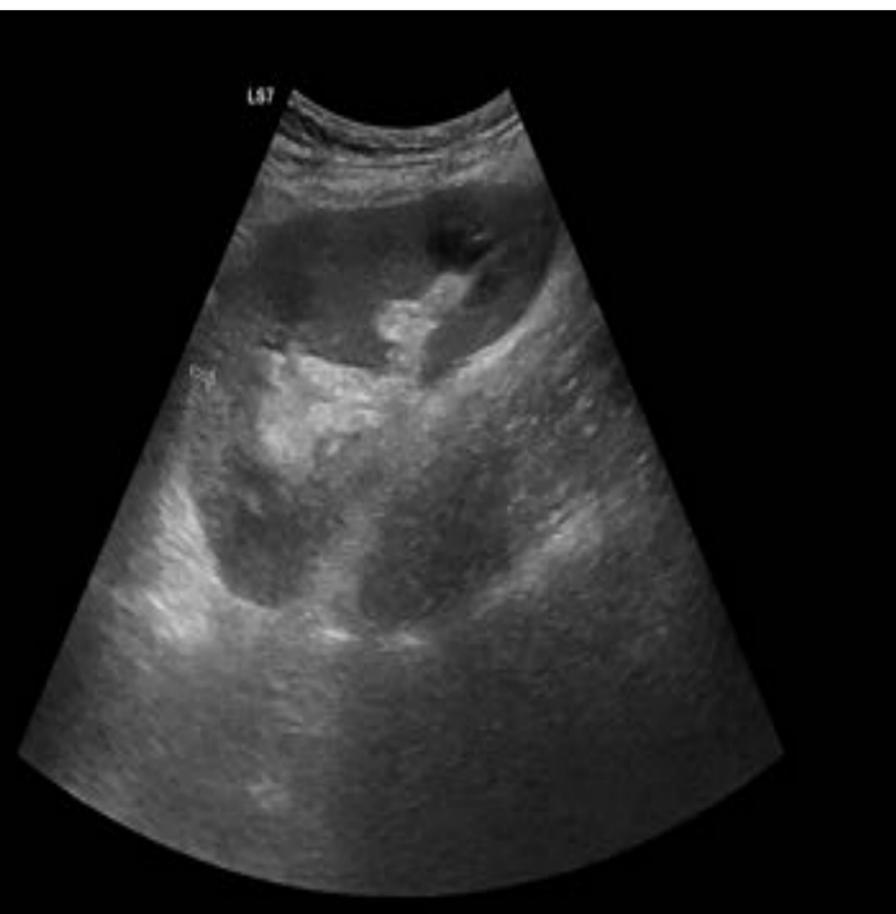
Figura 18. Área focal hiperecogénica
