PITFALLS EN ECOGRAFÍA RENAL

Mariano José Parada Blázquez, María Inmaculada
Ansio Vázquez, Ana María Rodríguez Martínez

Hospital Universitario Virgen del Rocío, Sevilla.

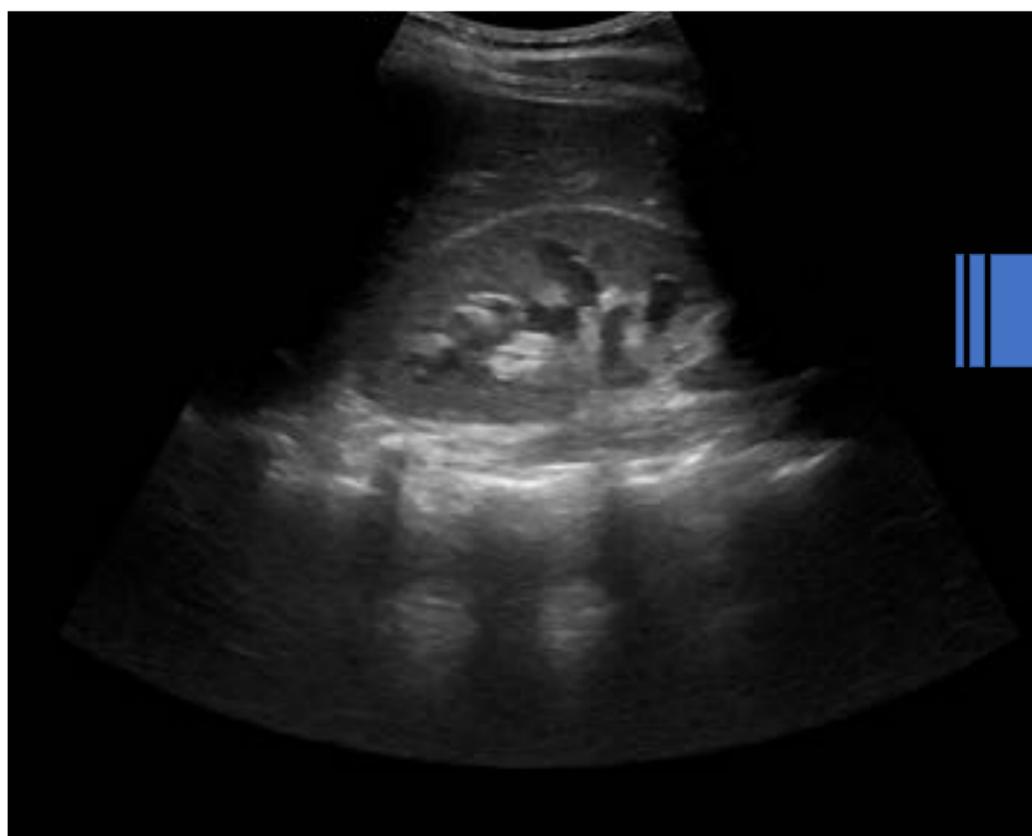
Figura 19. ¿Hidronefrosis?

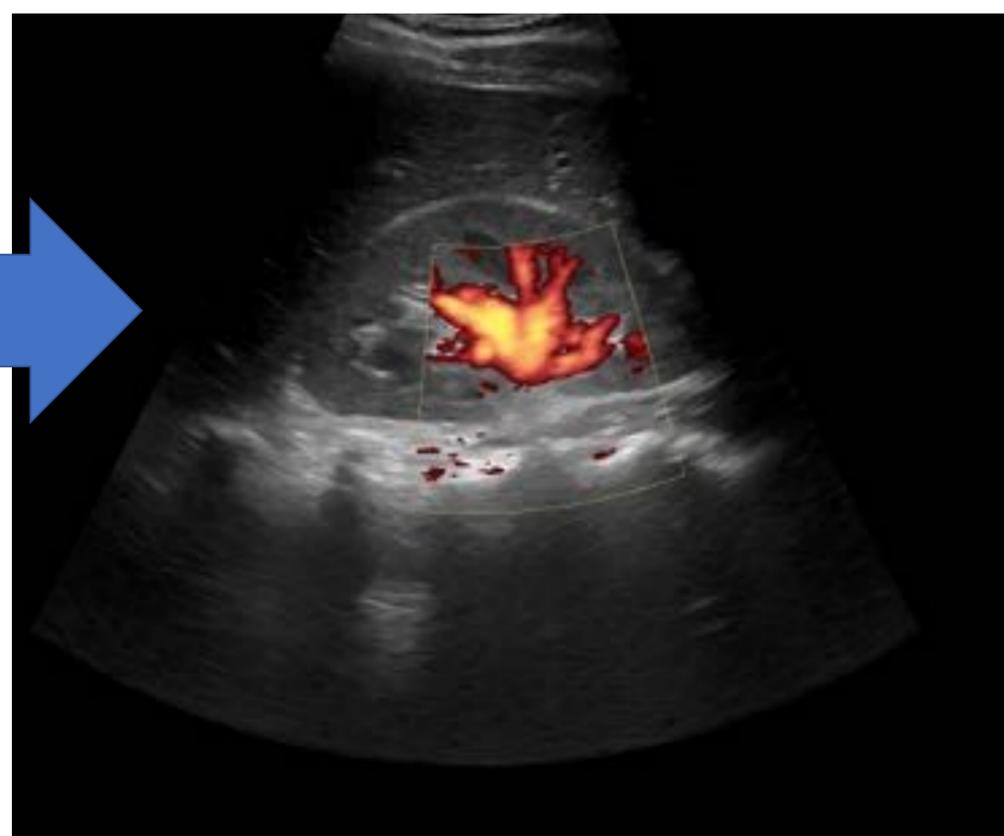
Figura 20. Venas renales prominentes

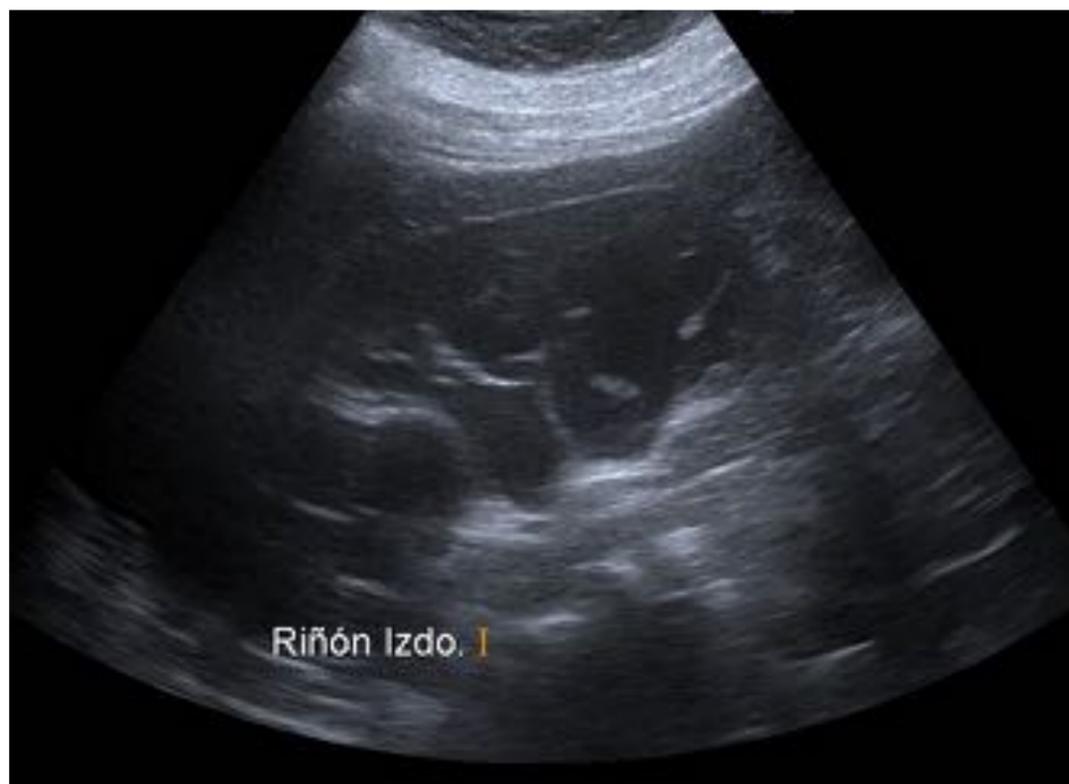
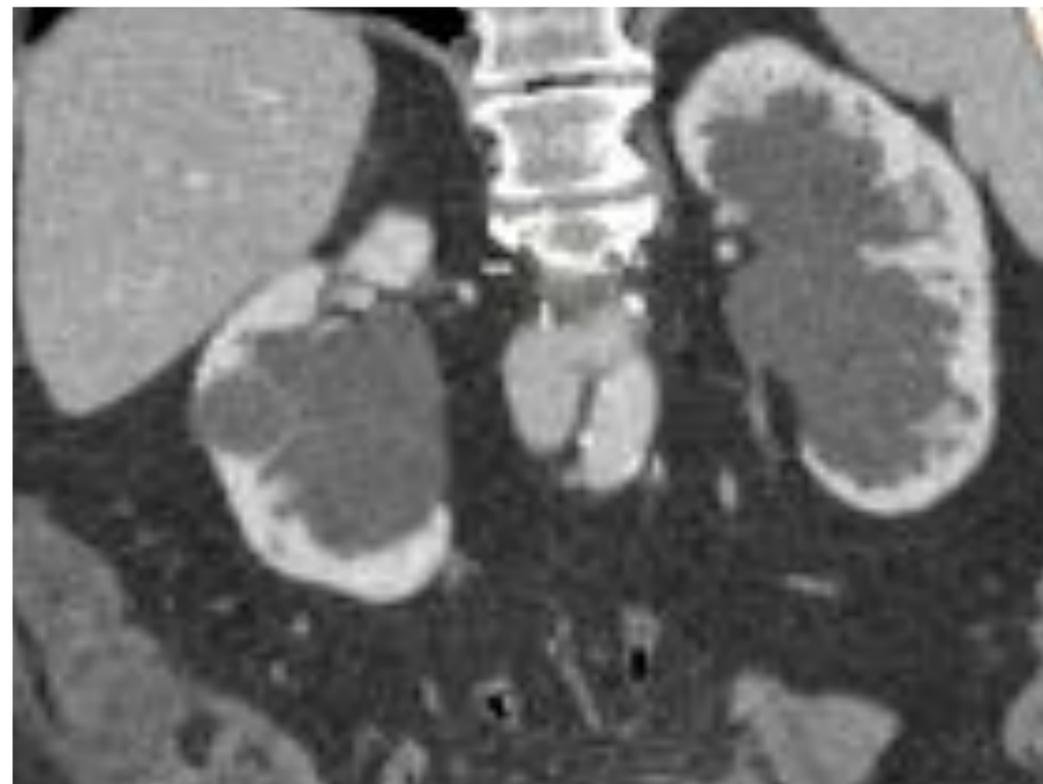
Figura 21 y 22. Quistes parapiélicos. Se localizan en seno renal, sin continuidad con uréter proximal

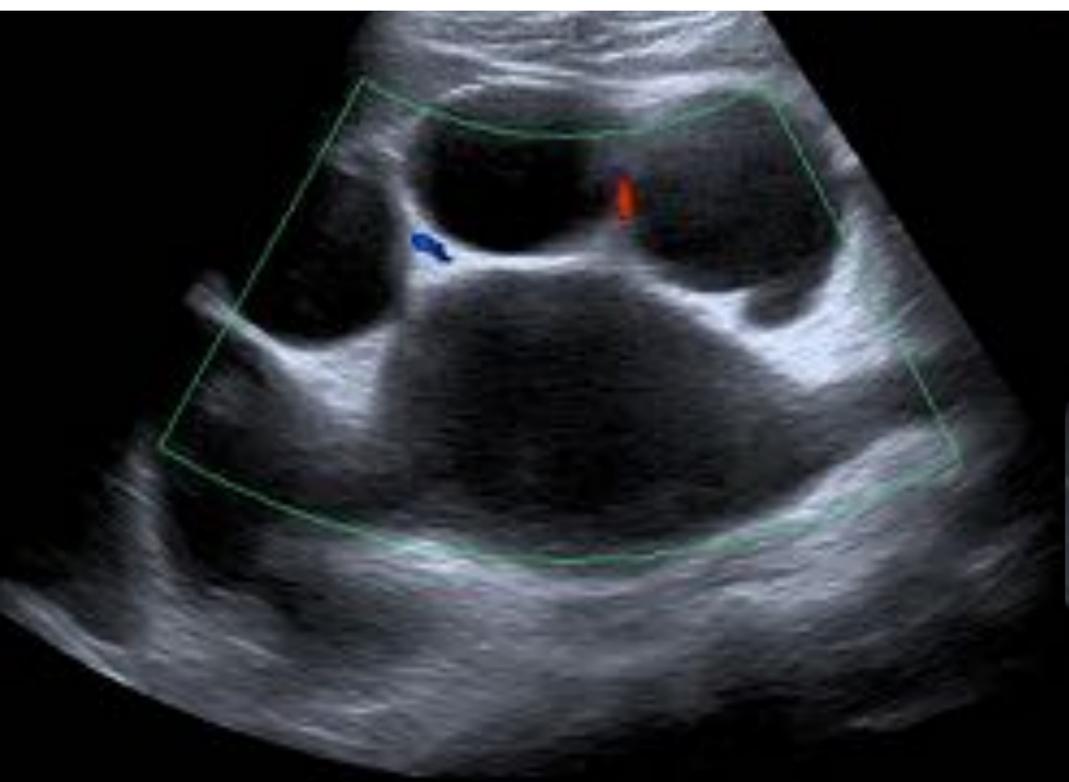
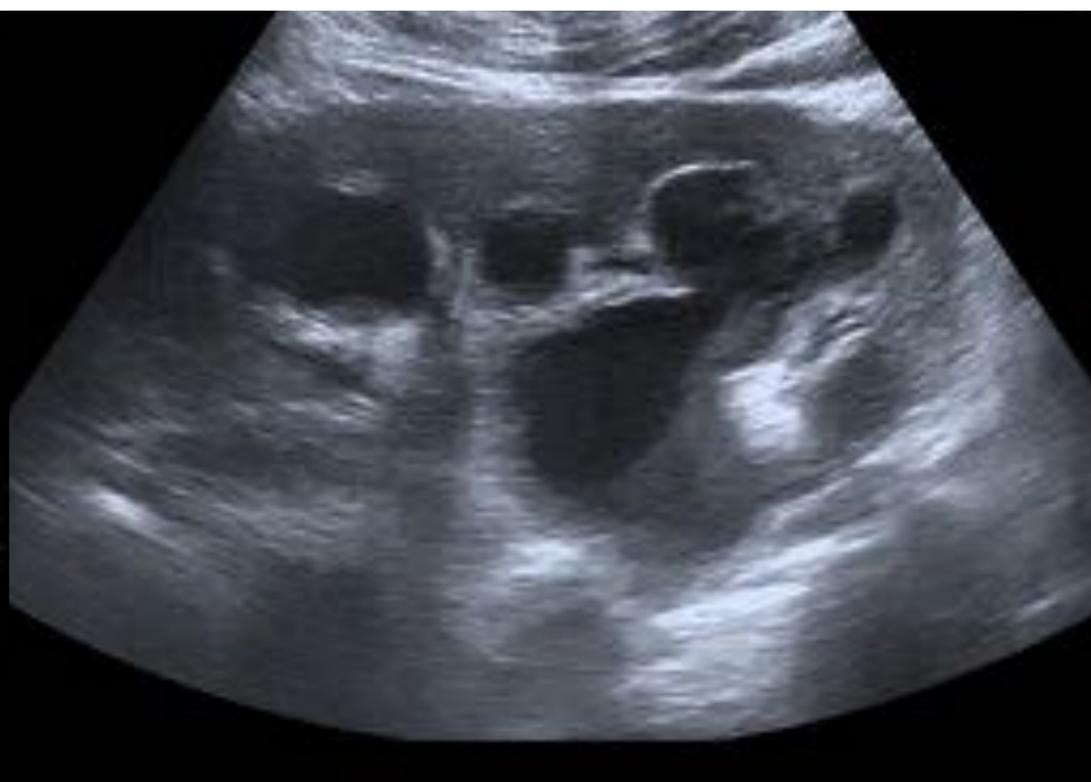
*Figura 23 y 24. Hidronefrosis. La visualización del riñón desde otra proyección y modificando los parámetros ecográficos demostró la presencia de contenido compatible con **pionefrosis***

En caso de confirmación de hidronefrosis, es importante descartar pionefrosis

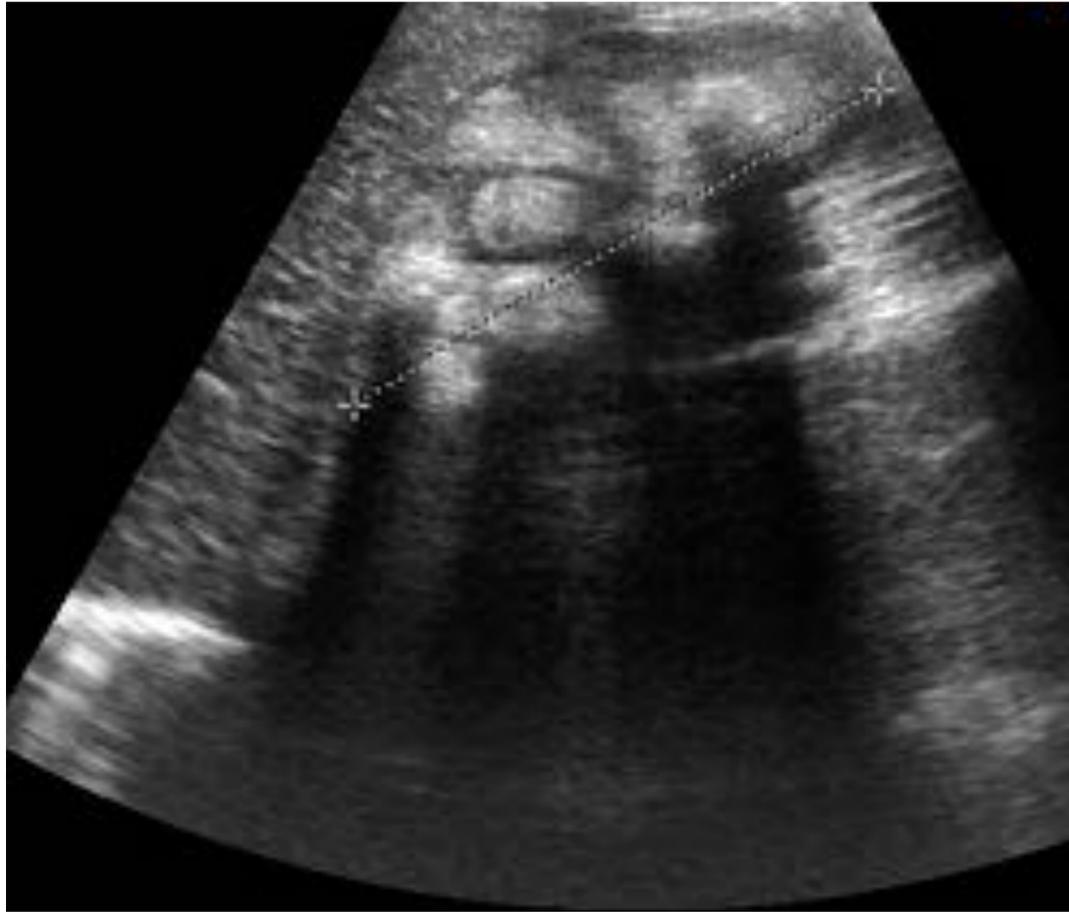
Figura 25. Nefrocalcinosis avanzada con sombra acústica posterior de las pirámides medulares calcificadas

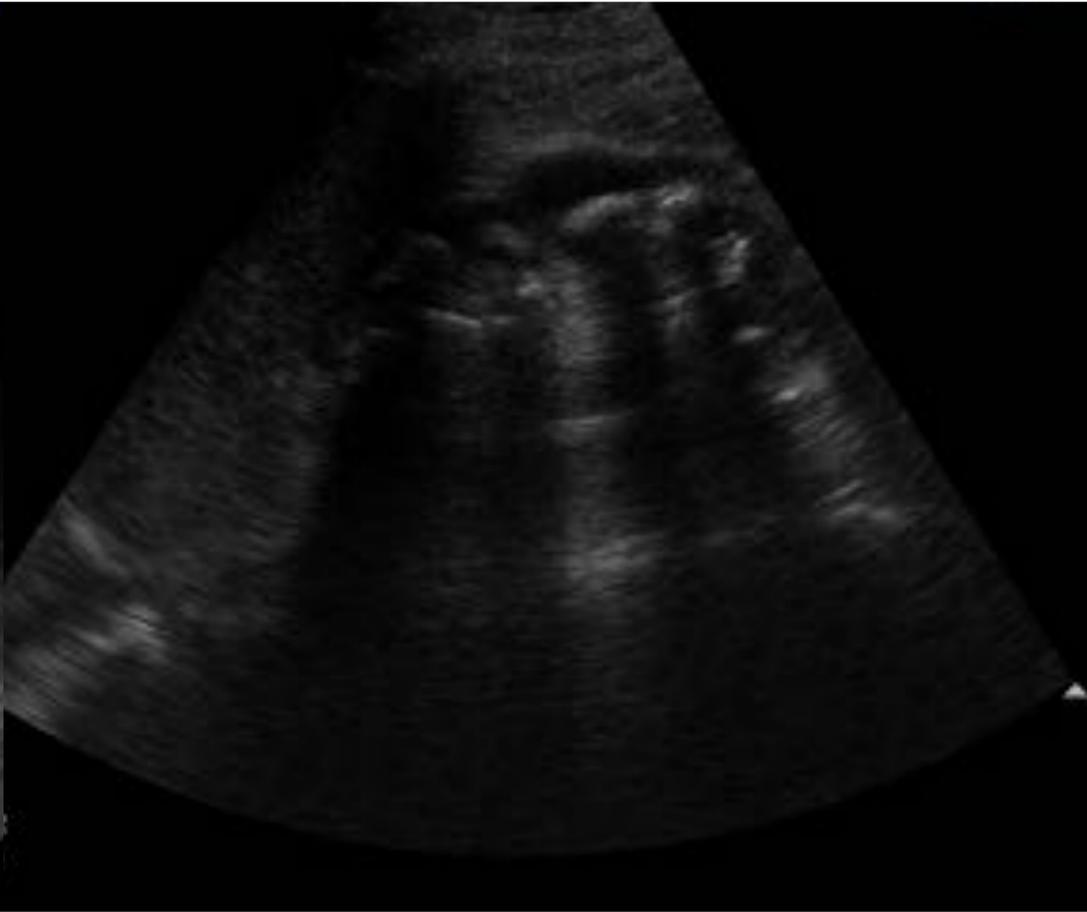
Figura 26. Litiasis coraliforme

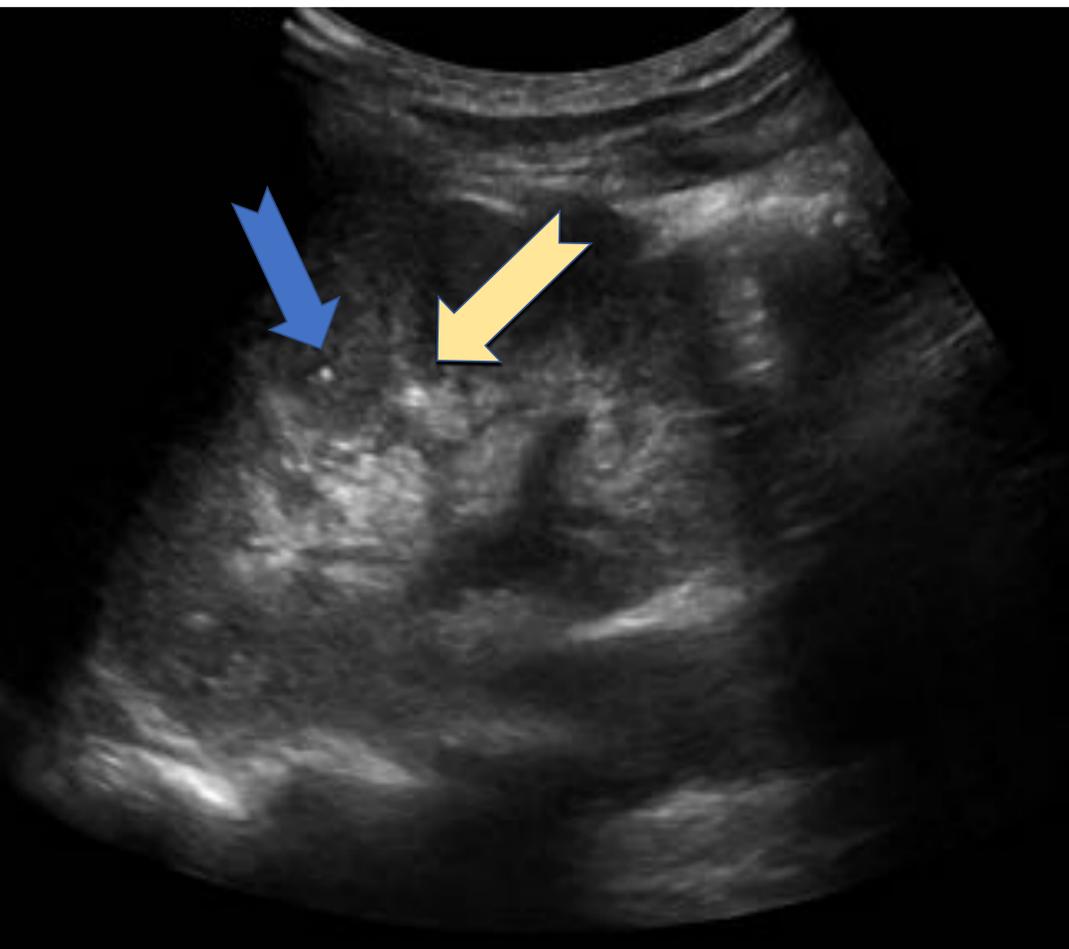
Figura 27 y 28. Litiasis renal (flecha amarilla) confirmada por TC que no deja sombra acústica posterior y calcificación parenquimatosa (flecha azul)

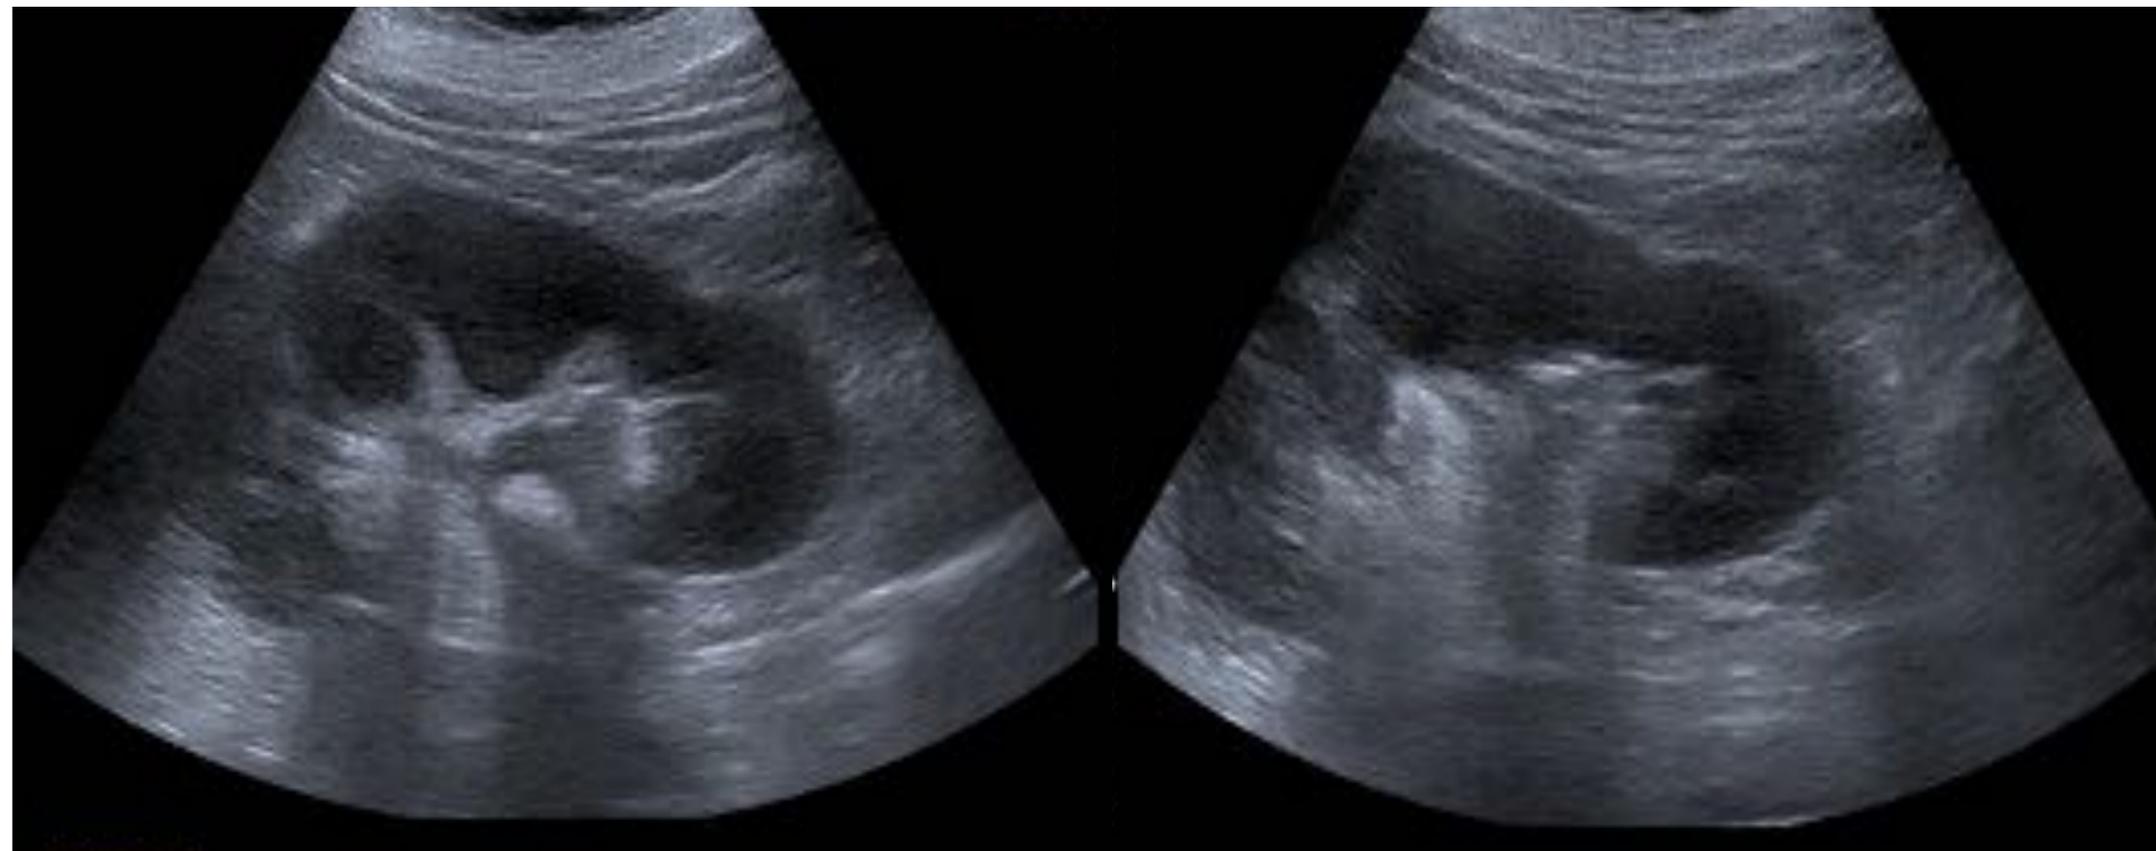
Figura 29 y 30. Riñón izquierdo aumentado de tamaño con litiasis renal obstructiva. Adyacente a esta litiasis se aprecia una sombra de aspecto “sucio”.

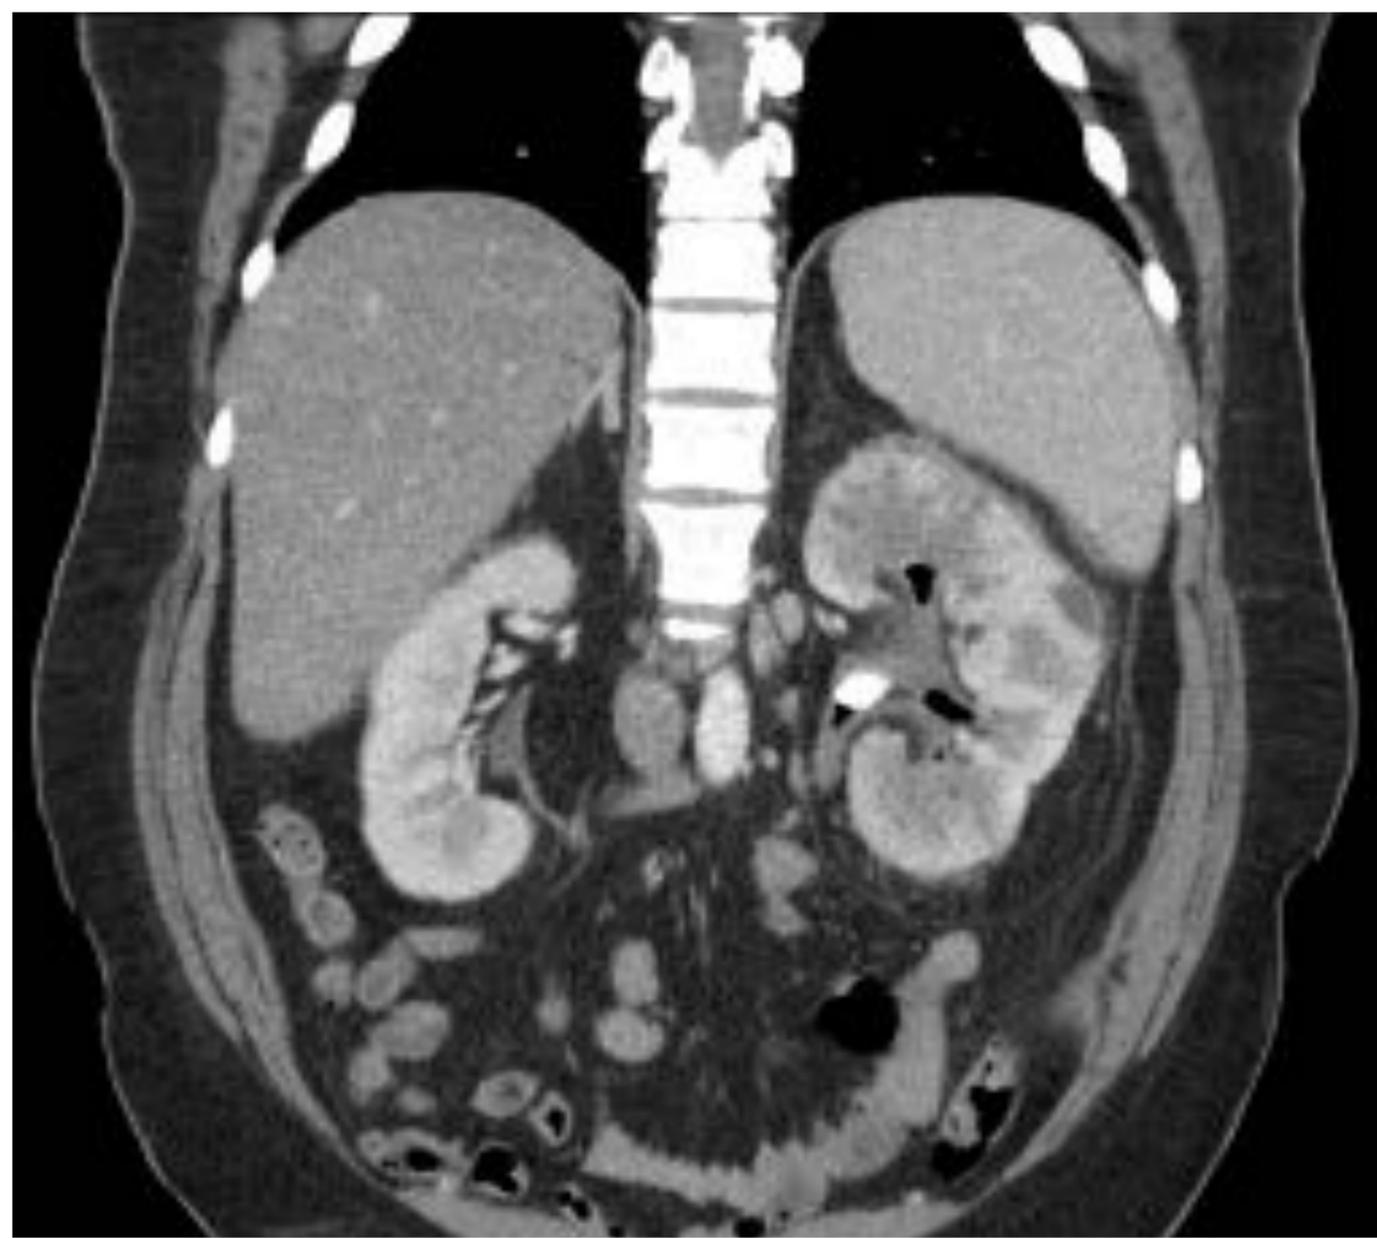
Figura 31. TC demostró que se trataba de una **pielonefritis enfisematosa**

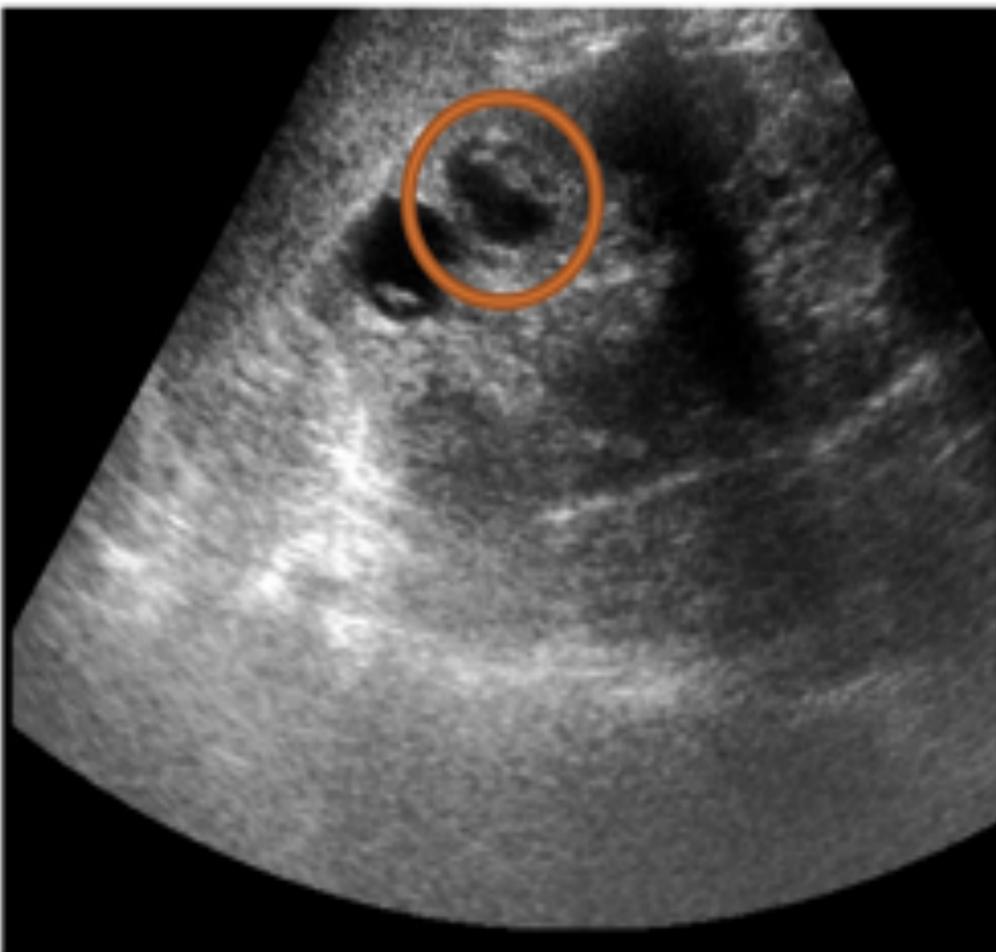
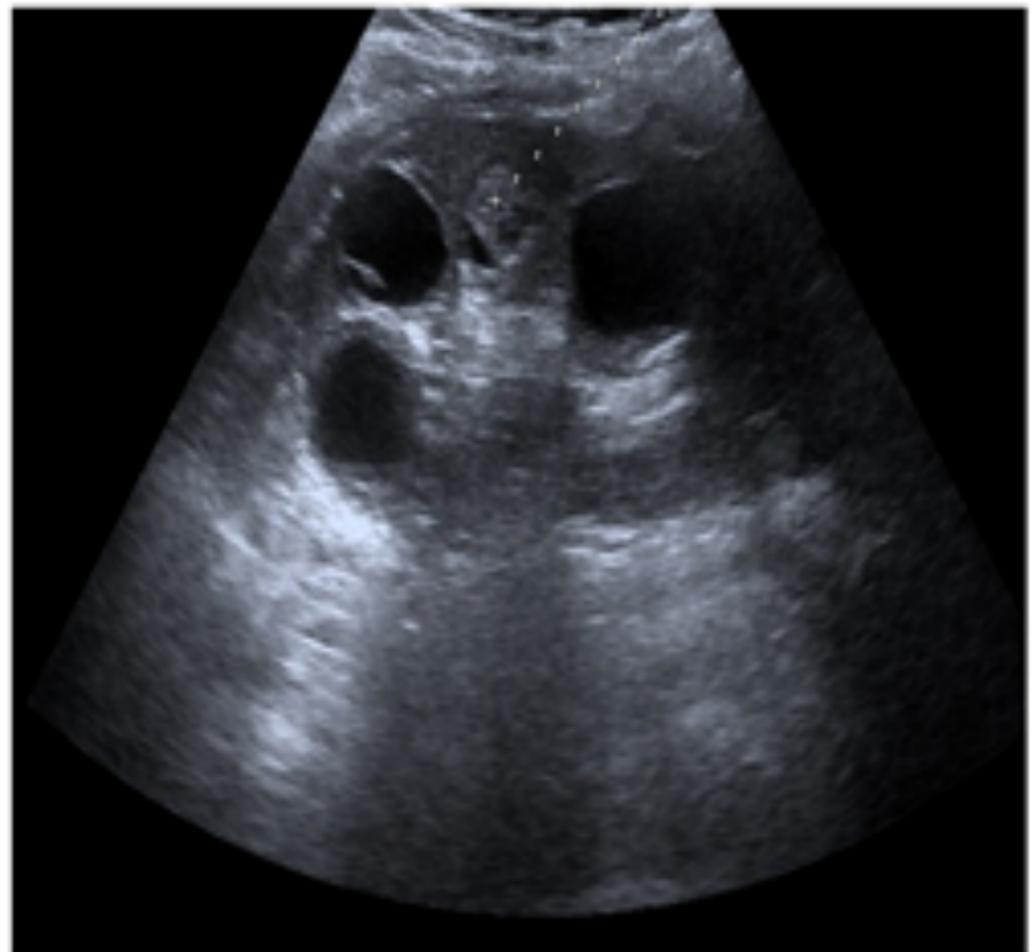
Figura 32 y 33. Neoplasia renal no diagnosticada inicialmente por crecimiento adyacente a quiste simple renal.

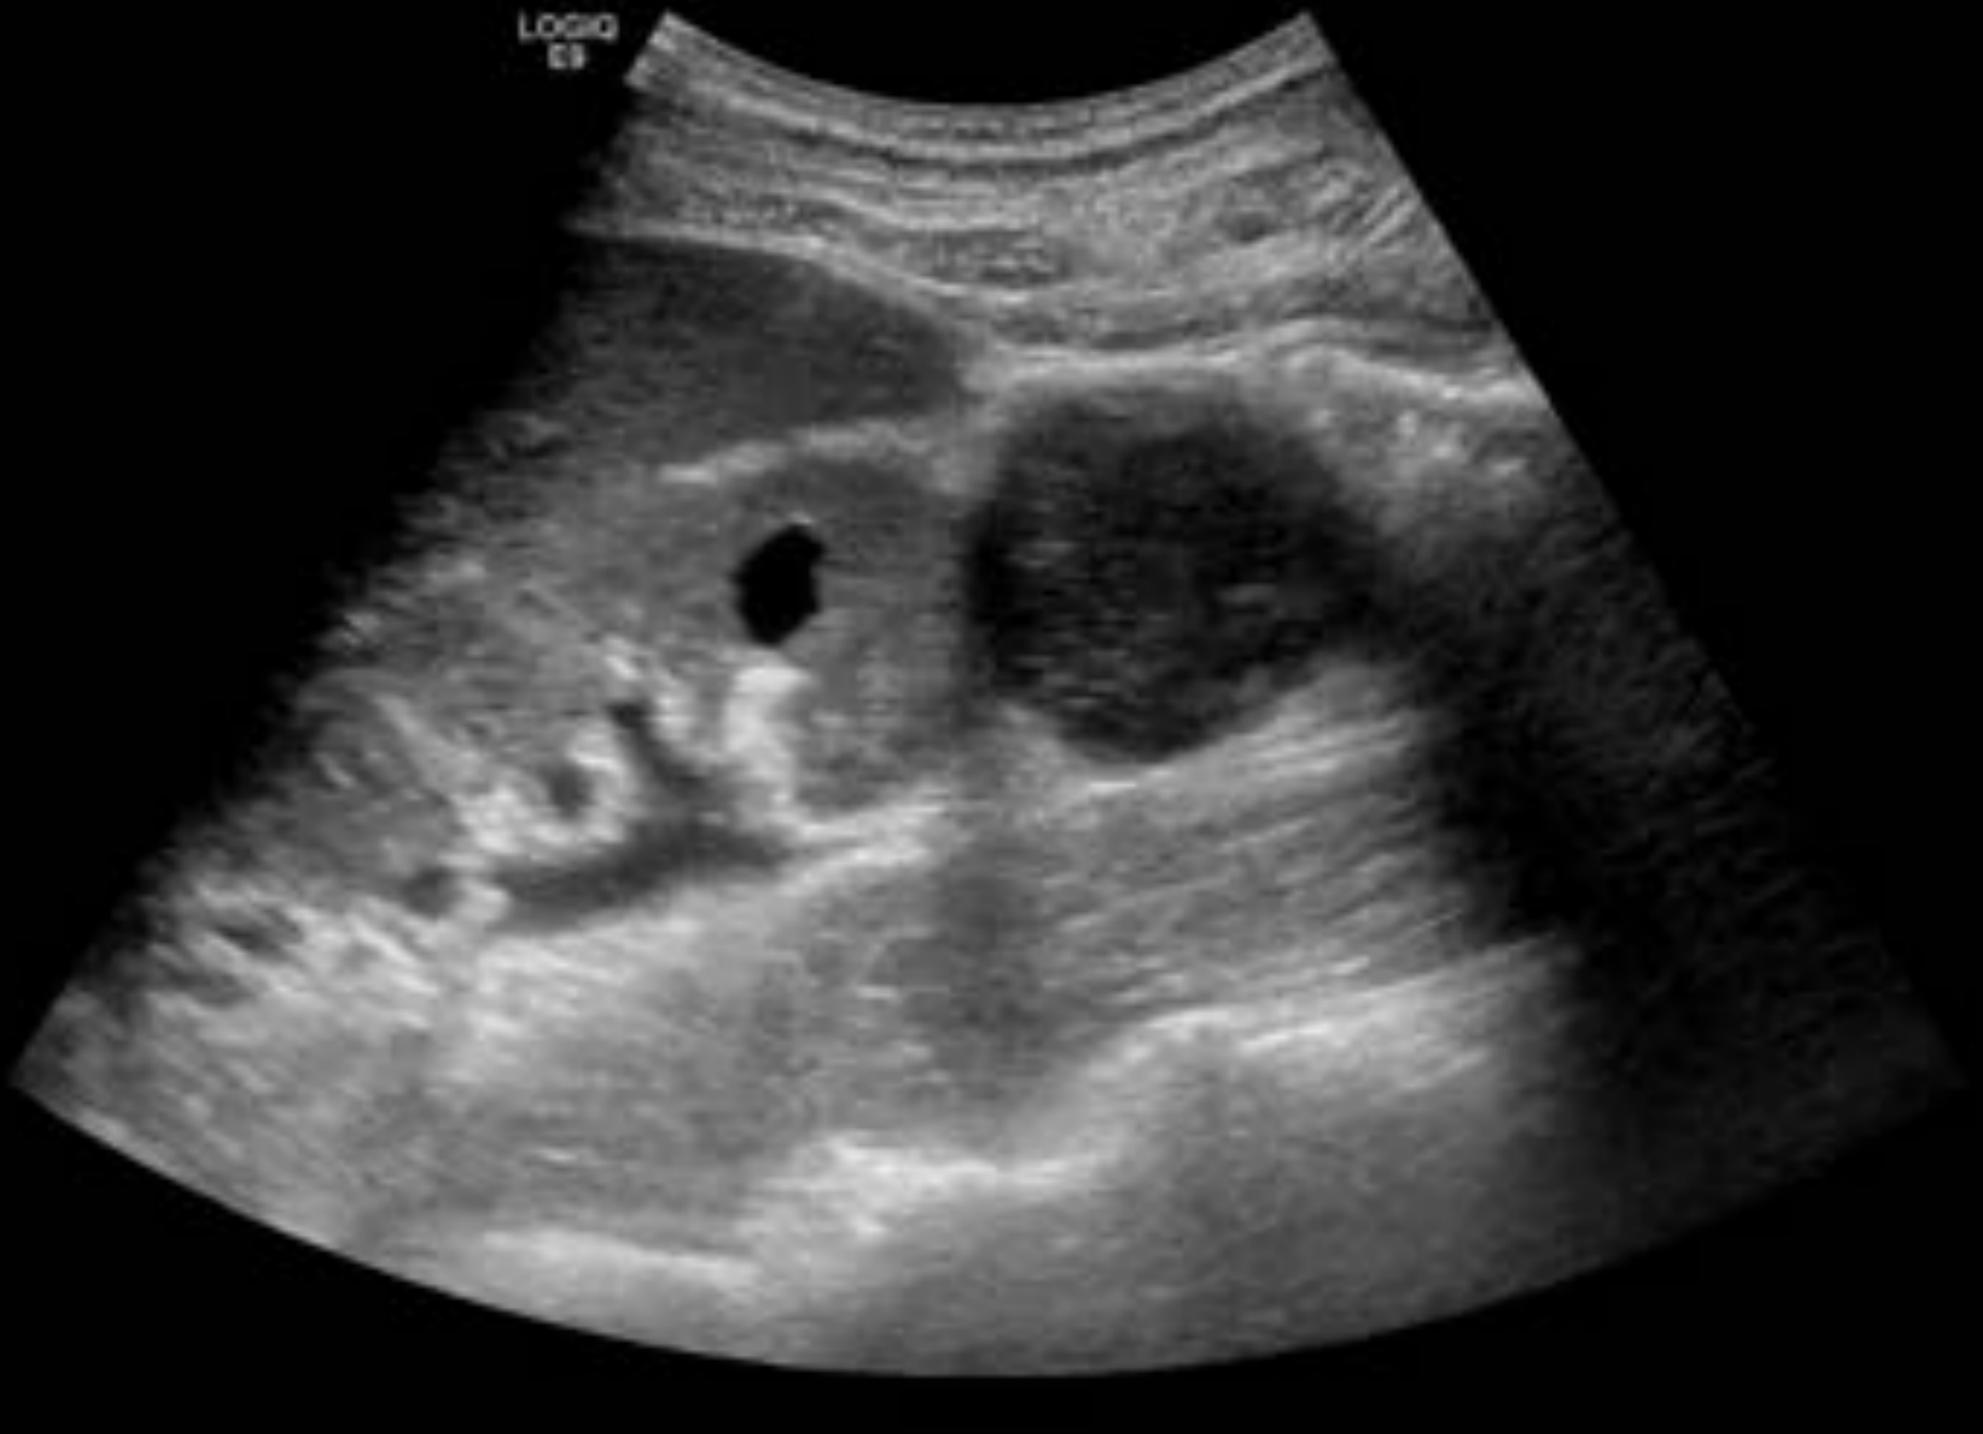
Figura 34. Lesión focal interpretada en ecografía previa como quiste con contenido denso. 2 Años después se realiza revisión ecográfica donde se aprecia un aumento de tamaño de la lesión. La anatomía patológica confirmó que se trataba de un **carcinoma papilar**

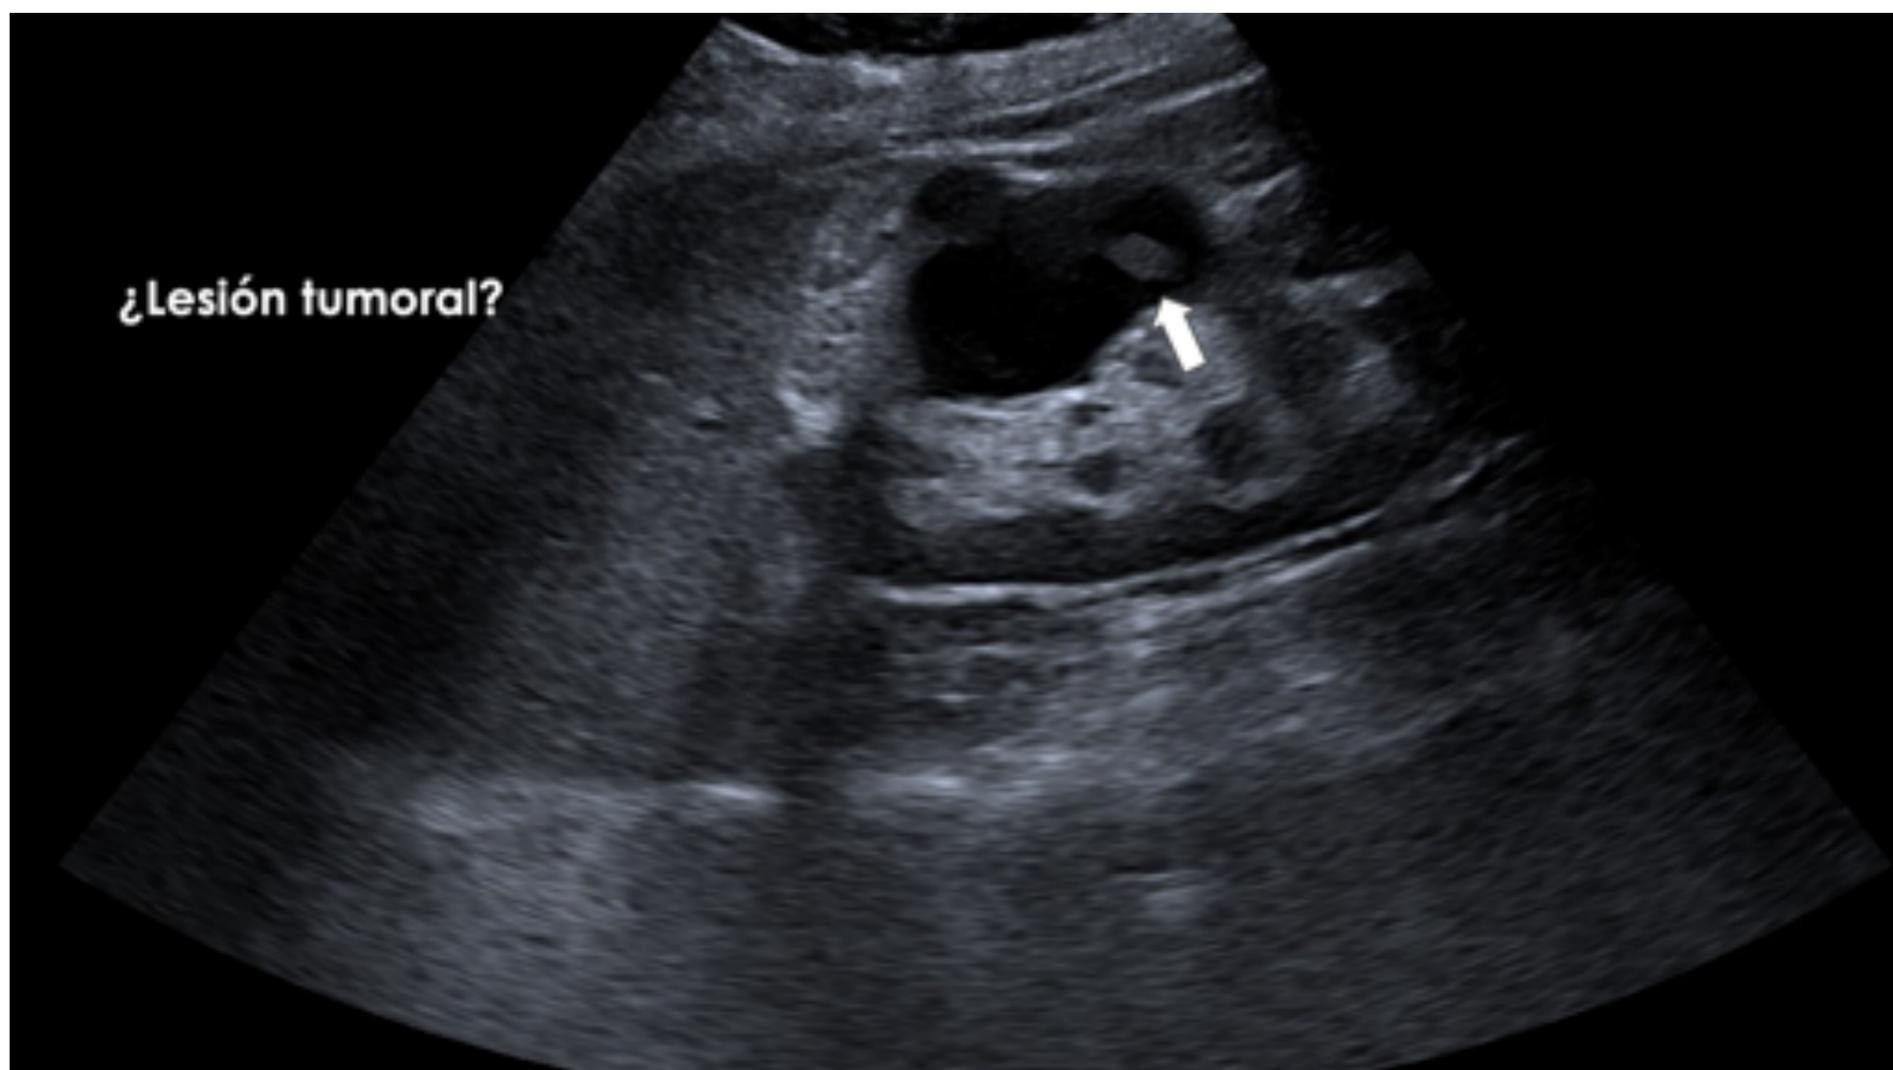
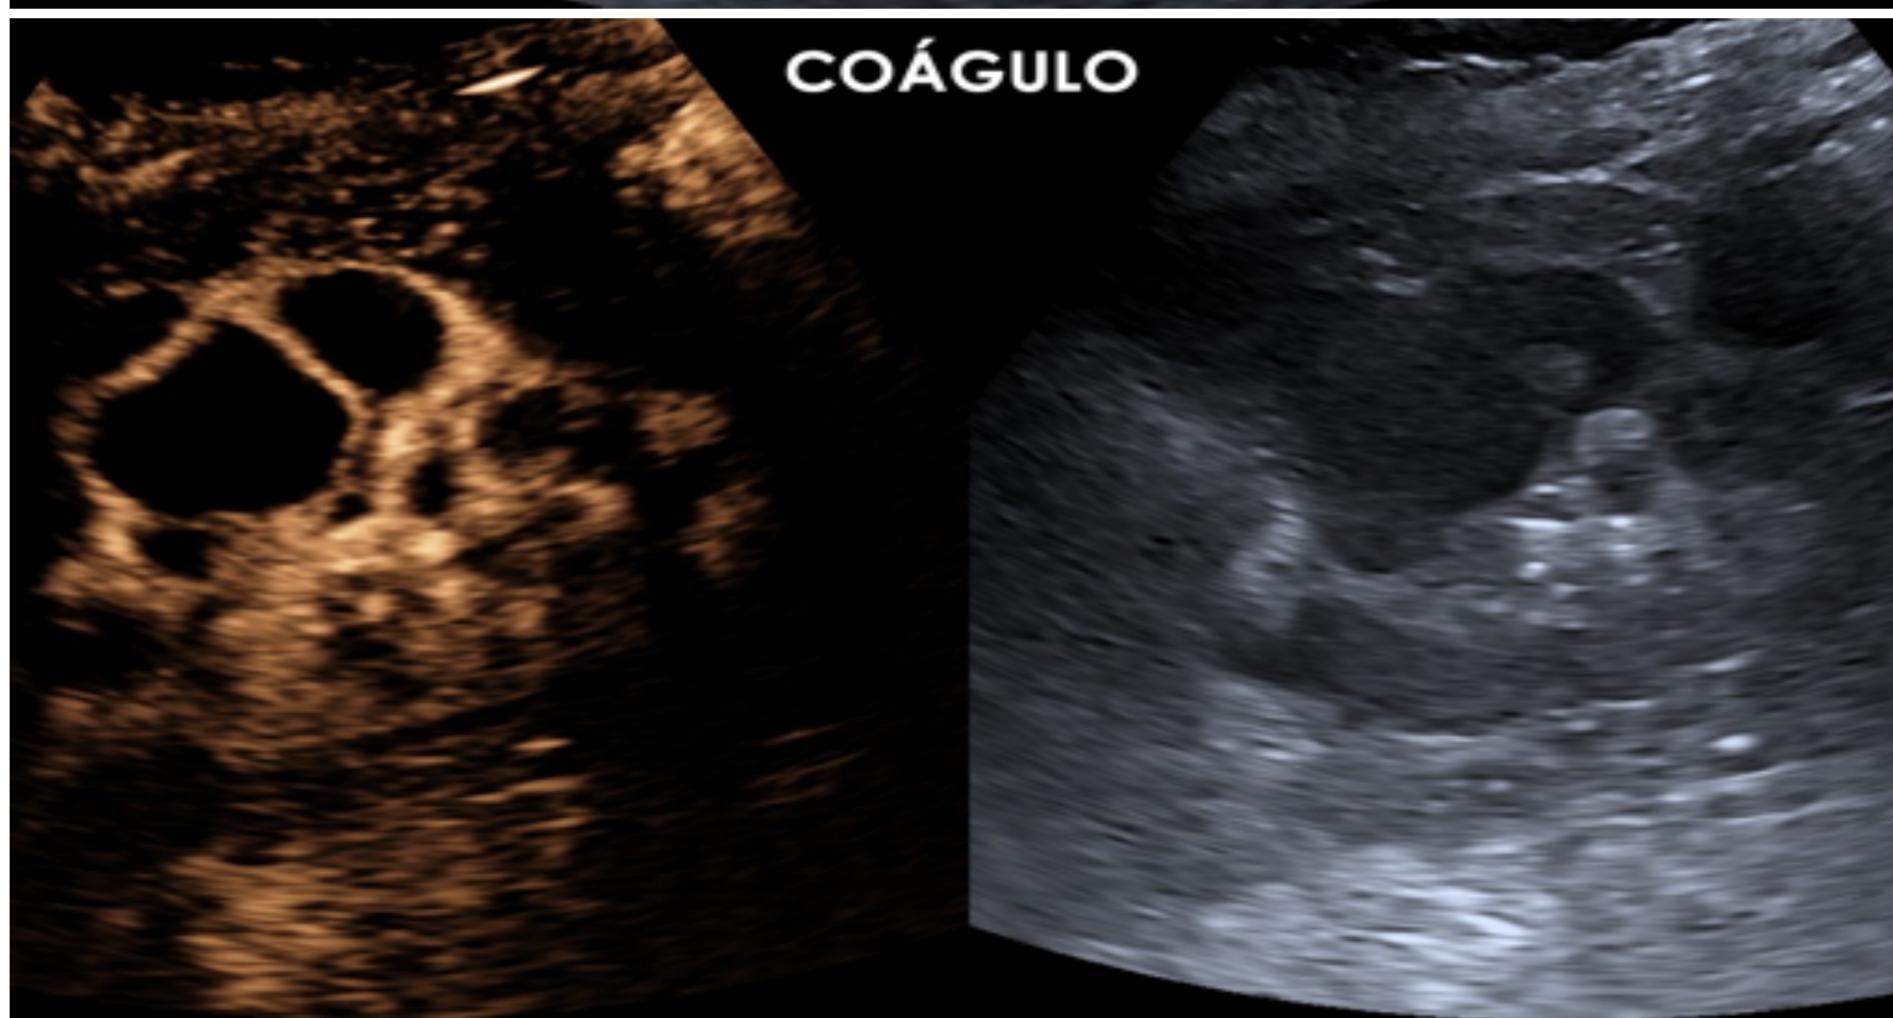
Figuras 35 y 36. Lesión intraquística sospechosa de neoplasia sólida. La ecografía con contraste mostró una distribución homogénea de éste por el parénquima renal y tabiques, sin rellenar la lesión (probable coágulo)
