PITFALLS EN ECOGRAFÍA RENAL

Mariano José Parada Blázquez, María Inmaculada
Ansio Vázquez, Ana María Rodríguez Martínez

Hospital Universitario Virgen del Rocío, Sevilla.

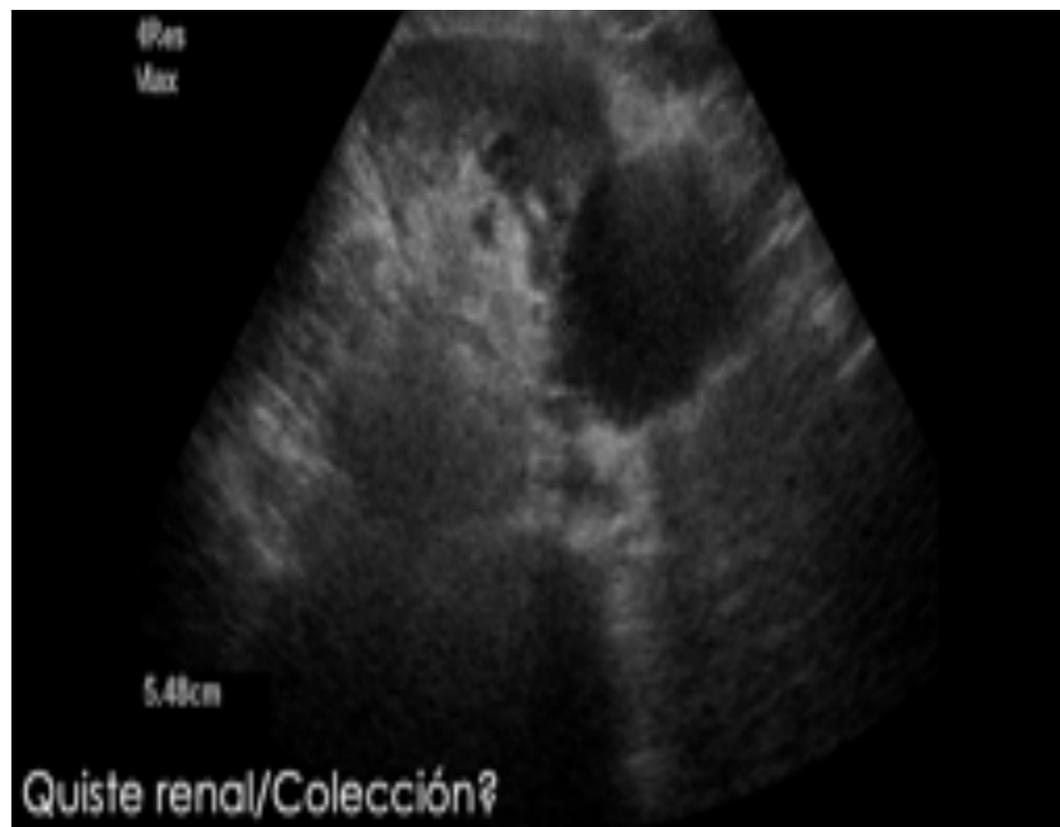
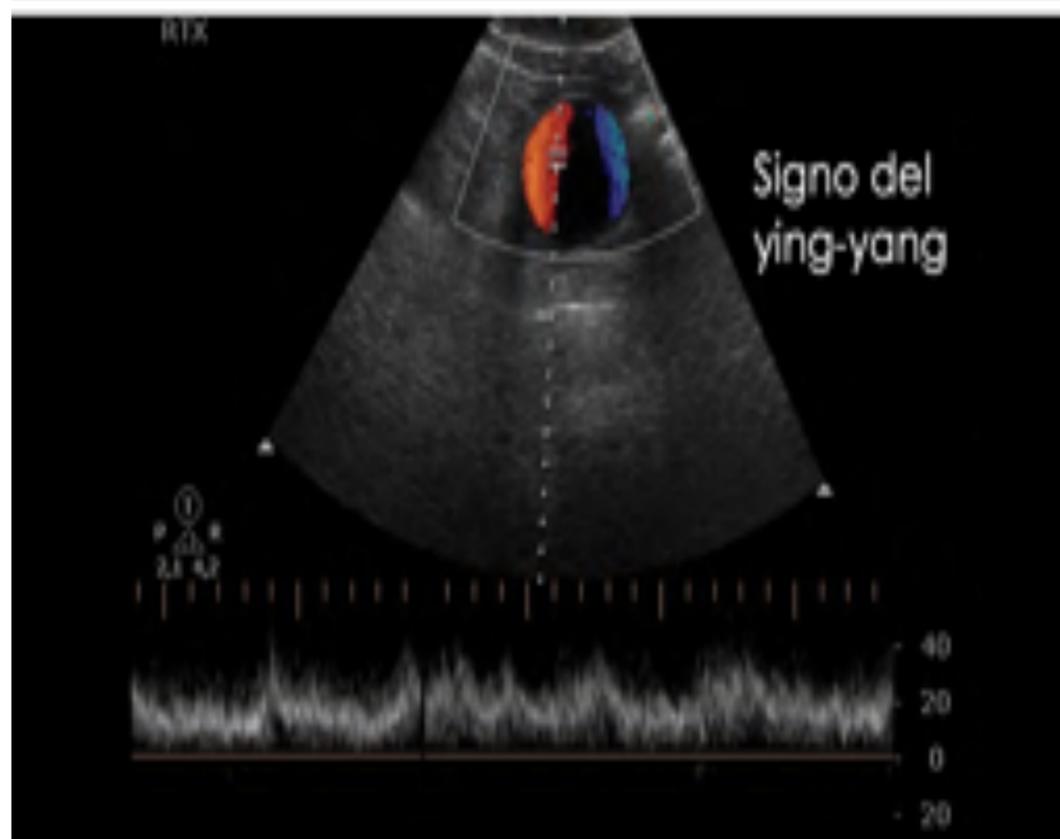
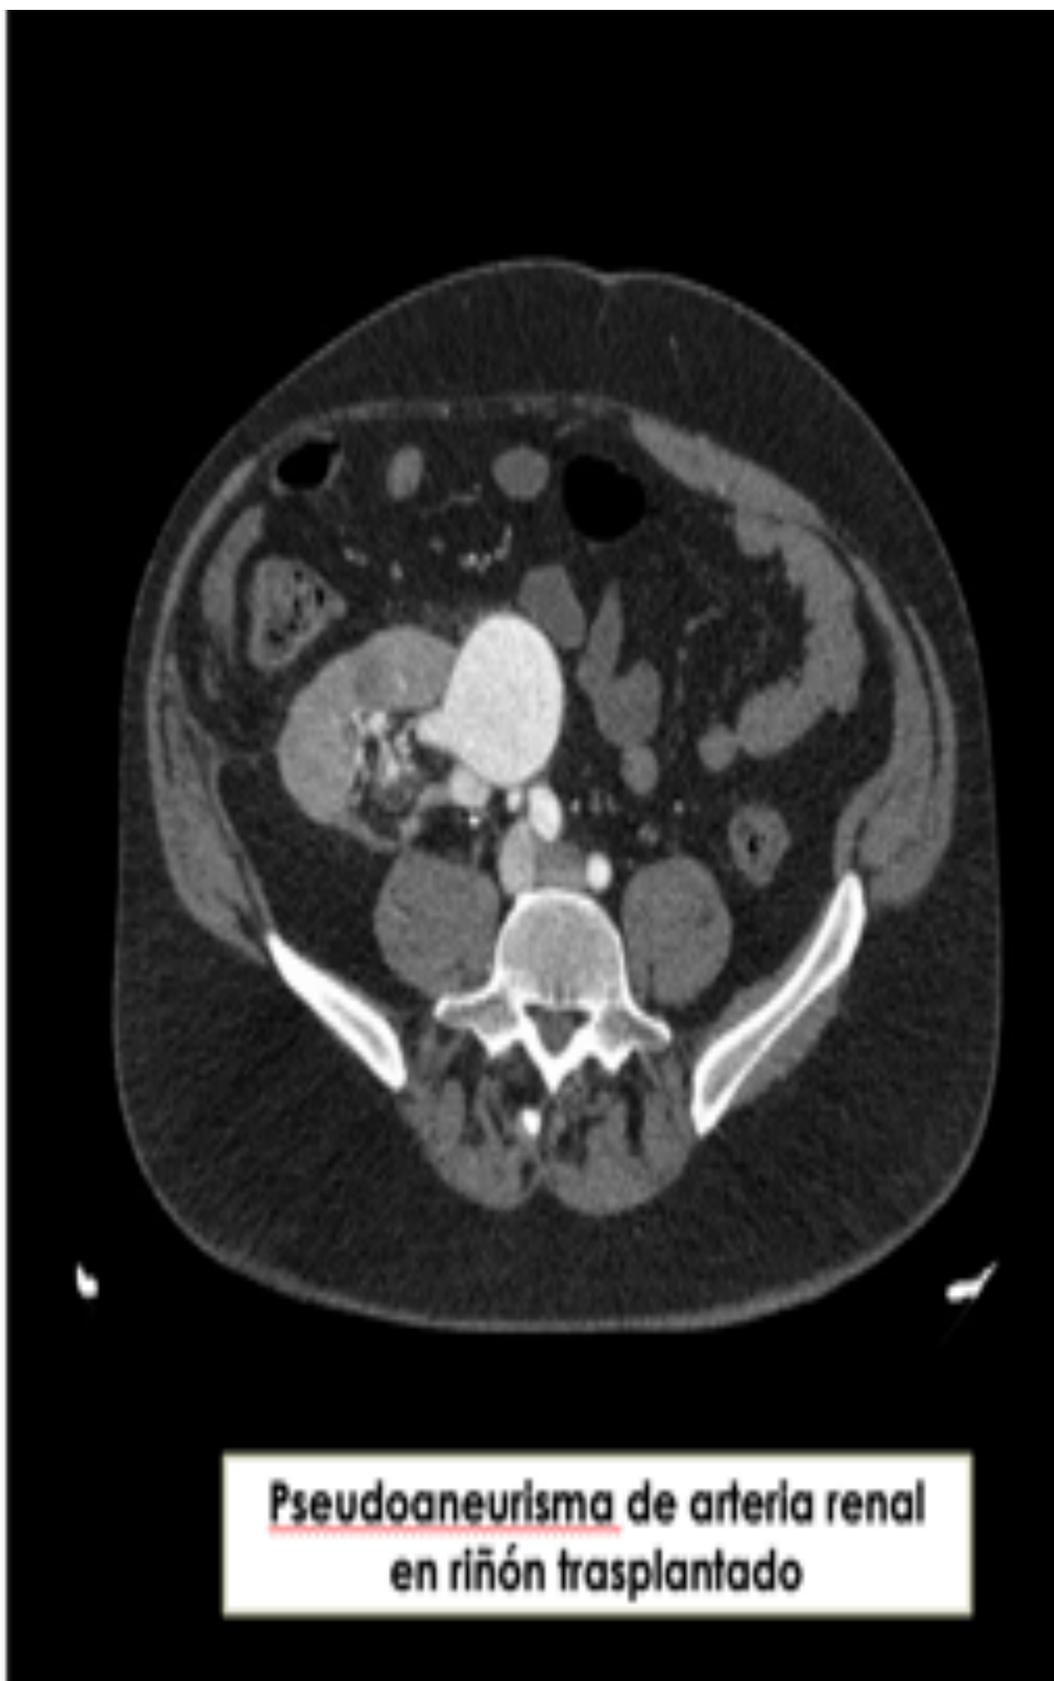
Figuras 37, 38 y 39. Pseudoaneurisma de arteria renal en riñón trasplantado. La primera sospecha diagnóstica estuvo orientada a colección renal. Los pseudoaneurismas son más frecuentes en riñones trasplantados, donde la incidencia de quistes renales es mucho mas baja que en riñones nativos. Muestran flujo en vaivén en modo Doppler color o “signo del ying-yang”.

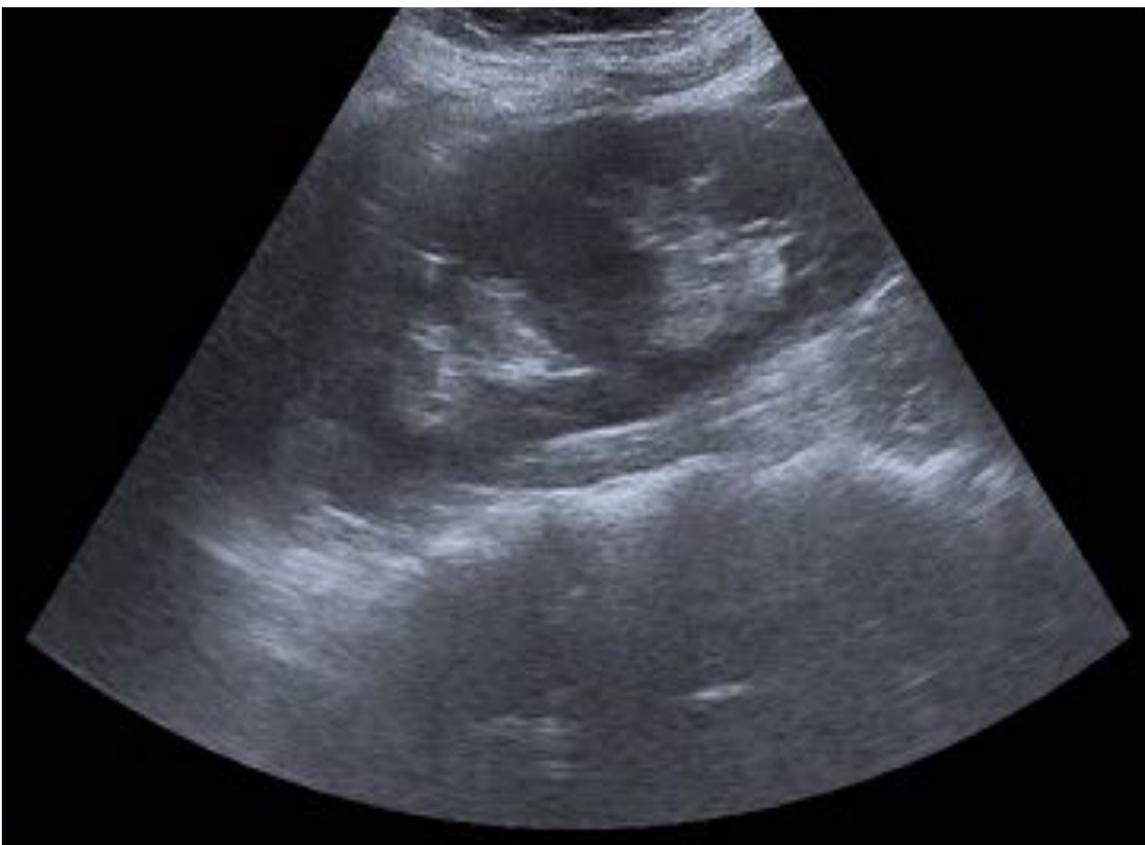
Figuras 40 y 41. Columna hipertrófica de Bertin: columna de tejido cortical que penetra en seno renal en el tercio medio. Pueden contener una pirámida asociada [7]

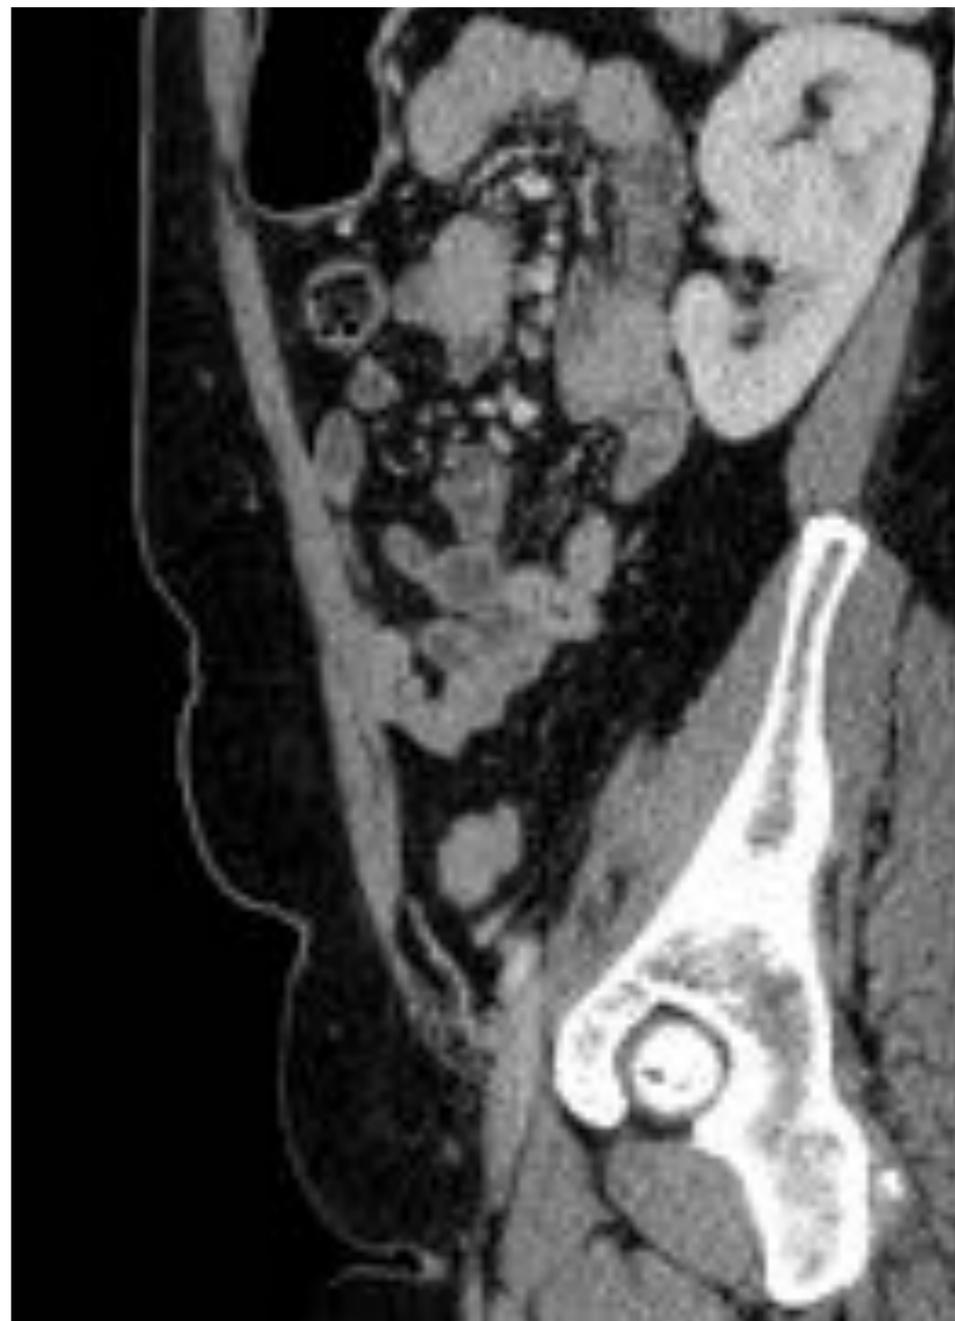
Figuras 42 y 43. **JORROBA DE DROMEDARIO**

Prominencia focal del borde lateral del riñón izquierdo por la impresión del bazo [7]

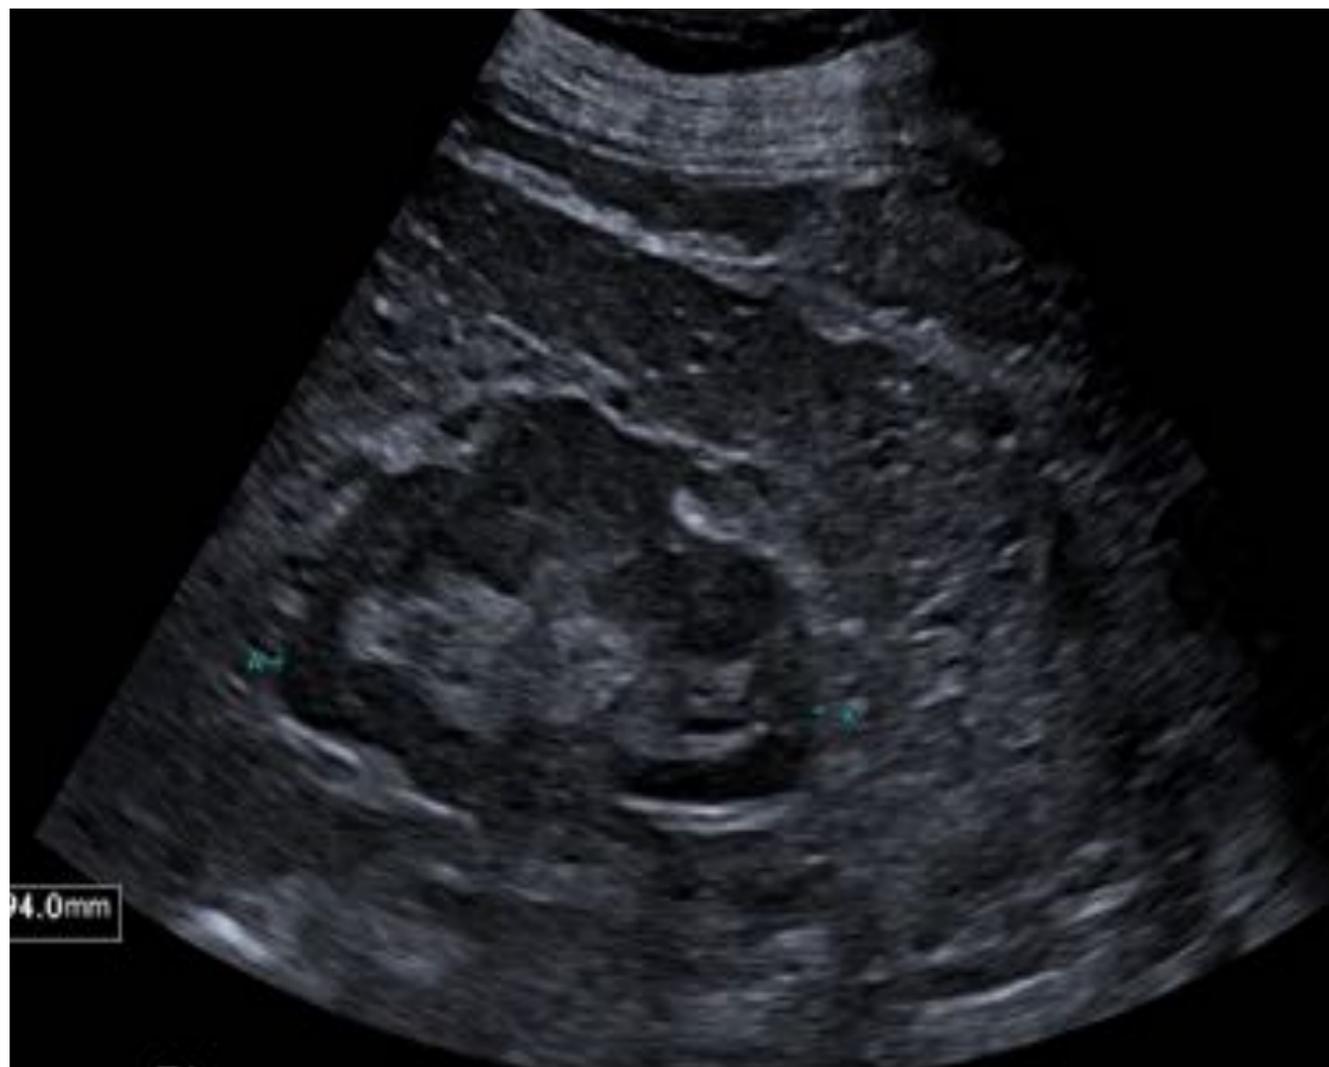
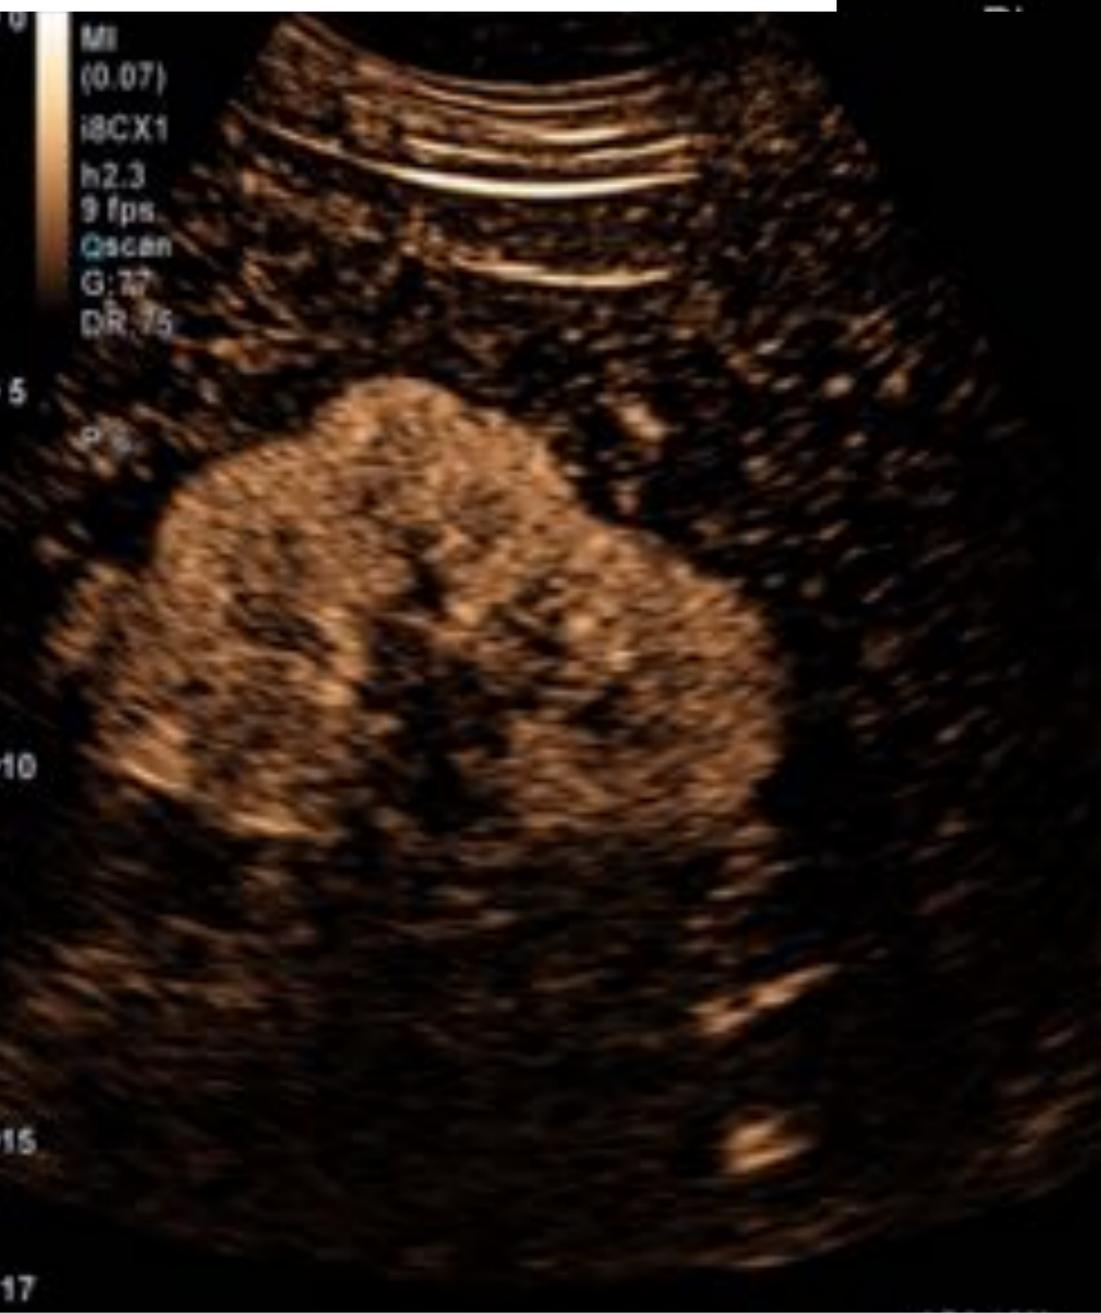
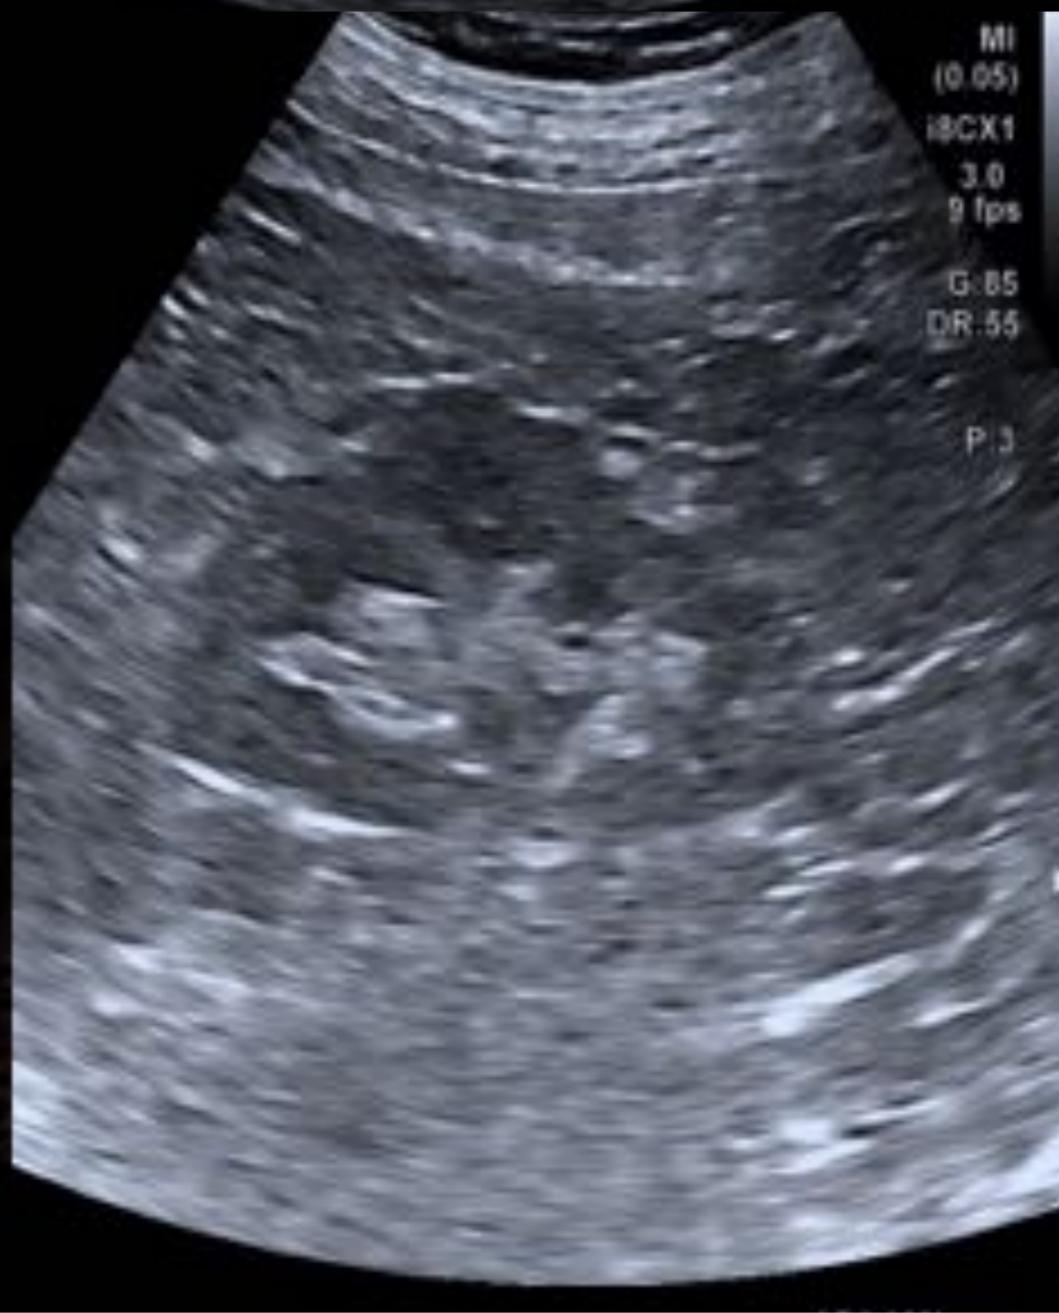
Aneurisma calcificado de arteria renal con trombo mural

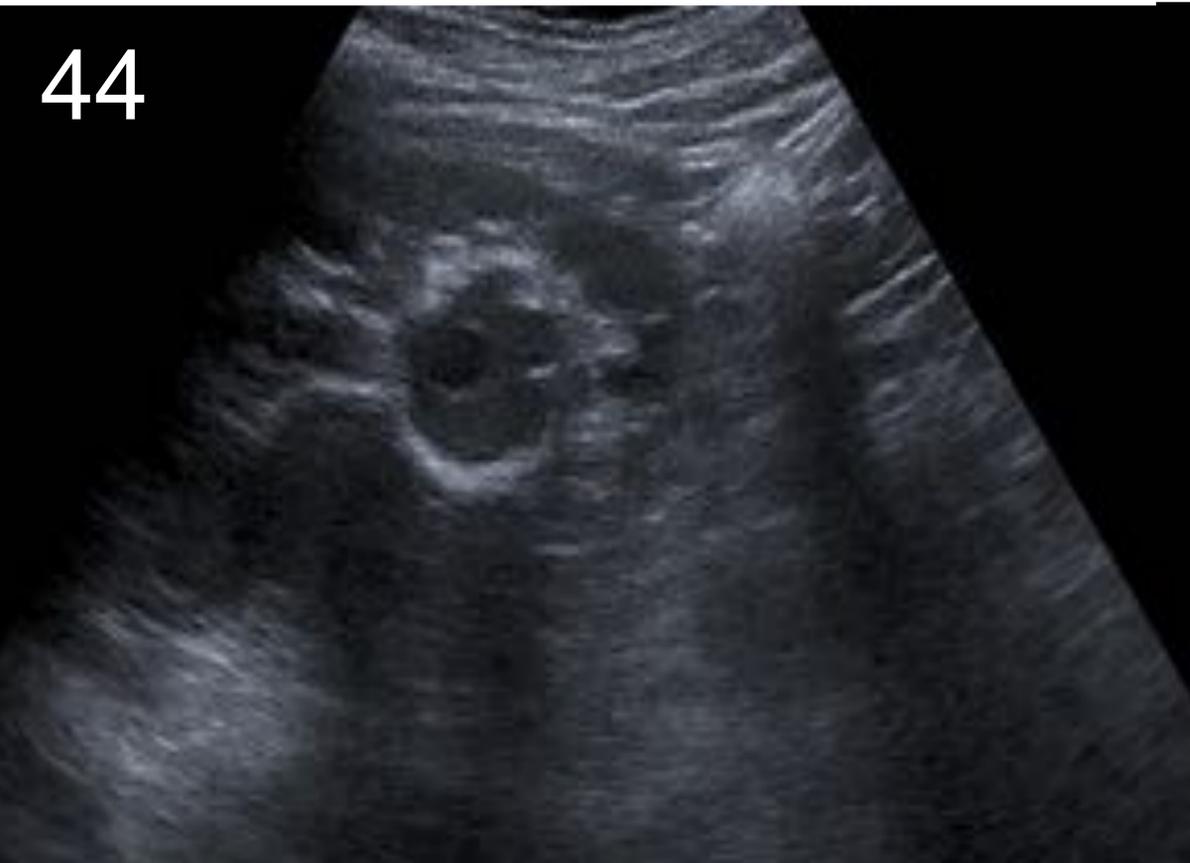
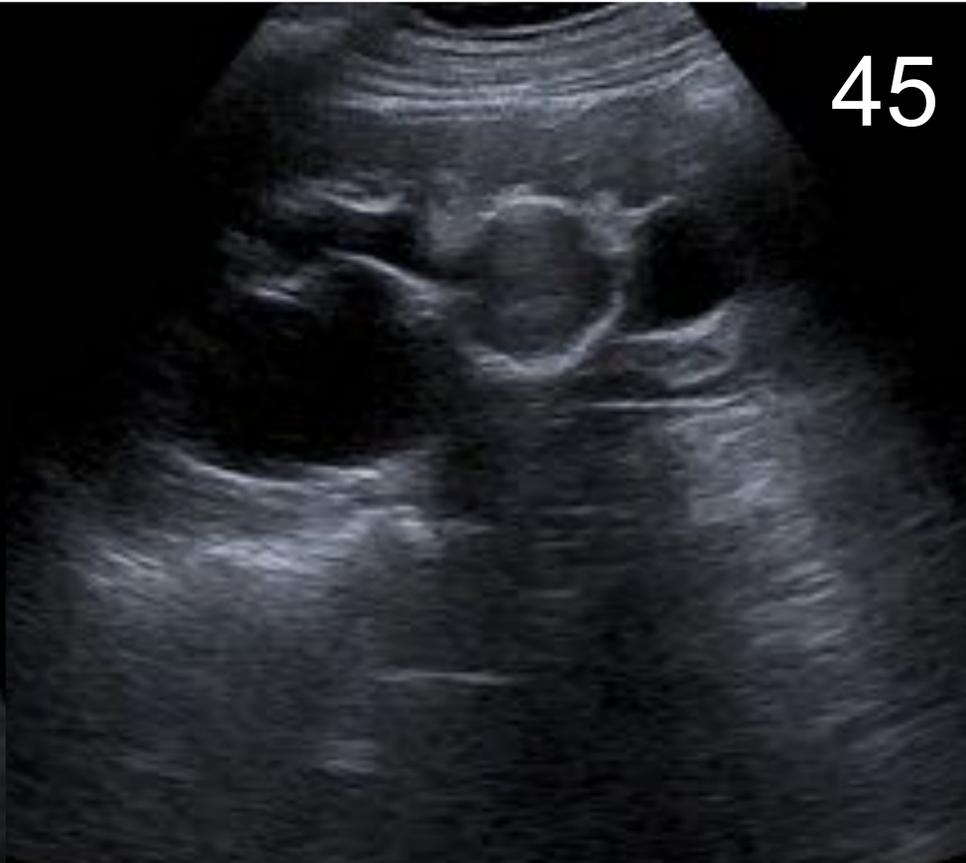
Figuras 44 y 45. Lesión en riñón izquierdo interpretada como quiste complicado. Porción central anecoica, periferia con ecos internos.

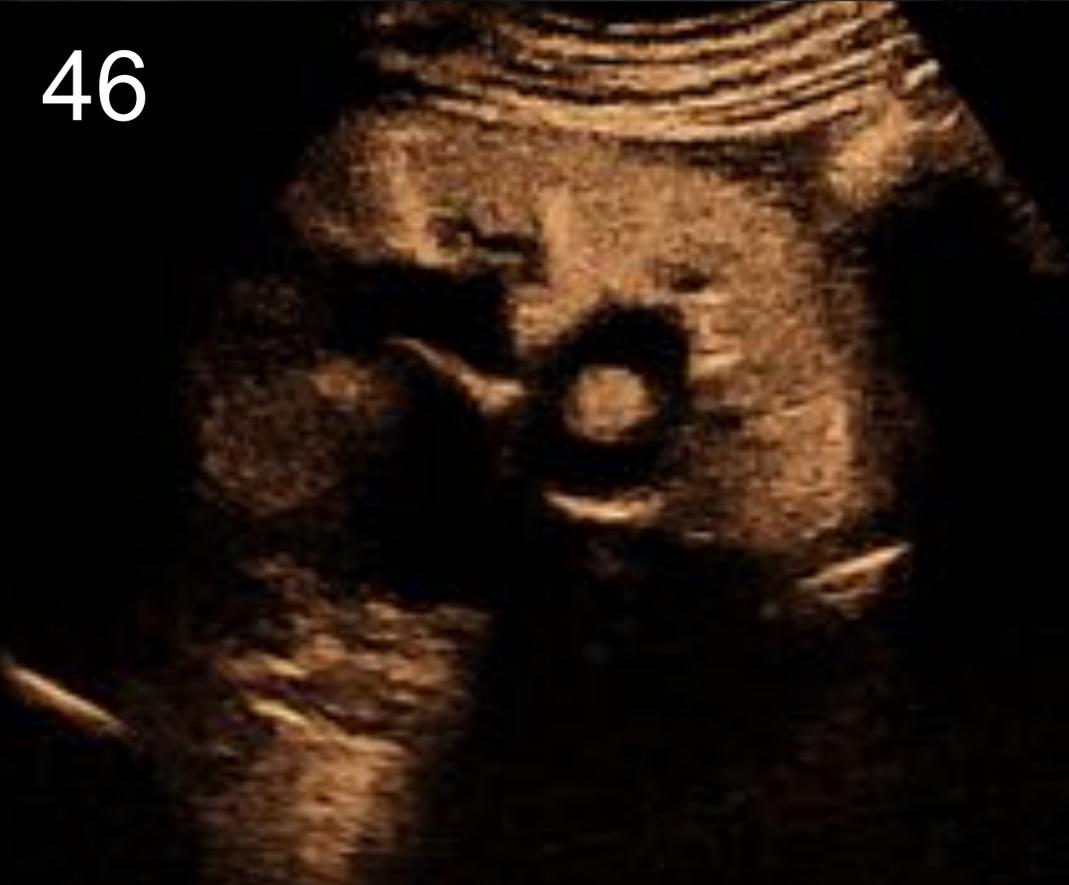
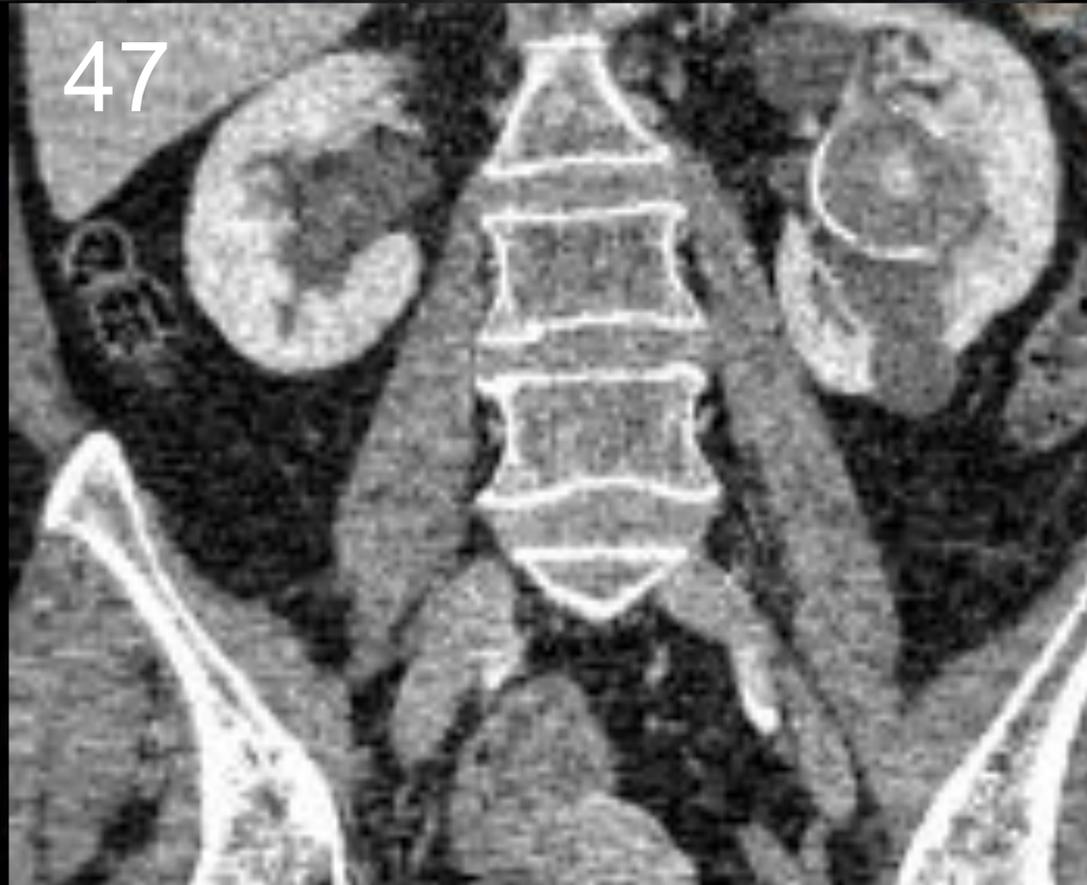
Figuras 46 y 47. SEUS y TC. Formación nodular sólida que capta contraste y que corresponde a la luz de la arteria renal. La periferia se corresponde con un trombo mural.

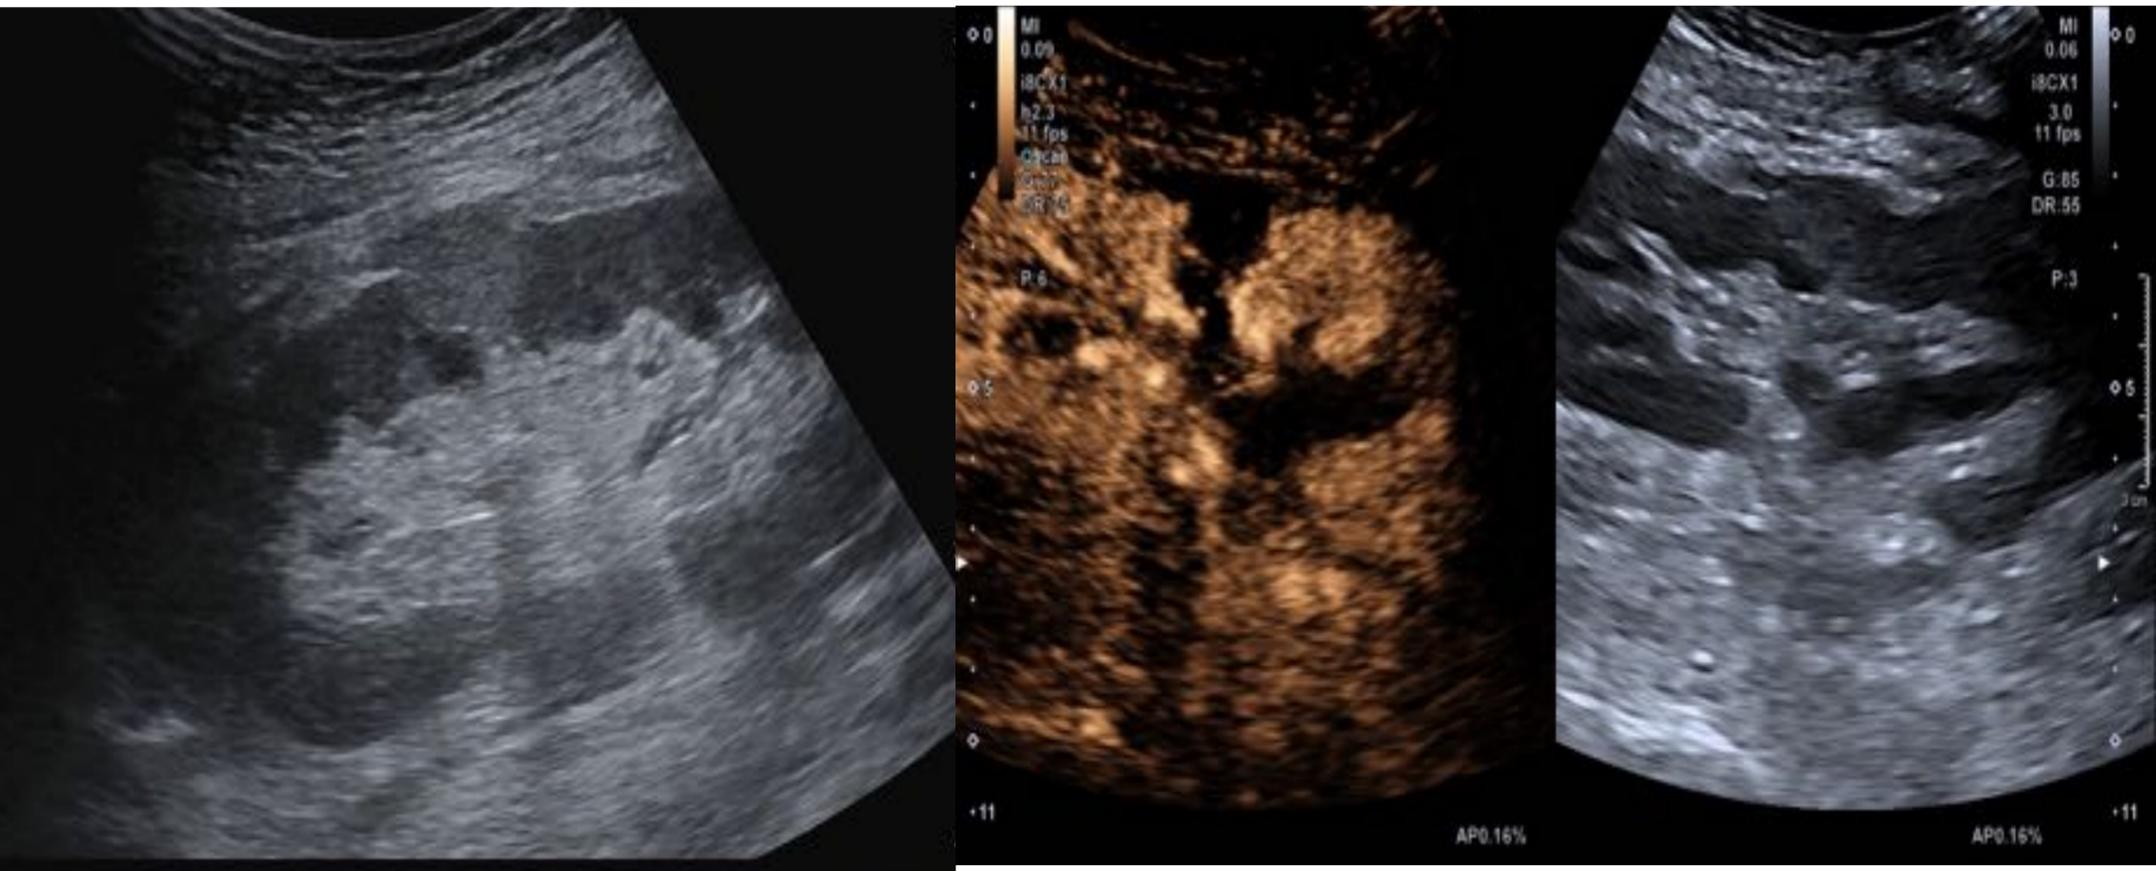
Figuras 48 y 49. Lesión sólida a filiar en injerto renal. La lesión se mantiene anecogénica sin captación de contraste. Parece continuarse con un área laminar perirrenal, lo mas probable es que se trate de un **hematoma** residual parenquimatoso

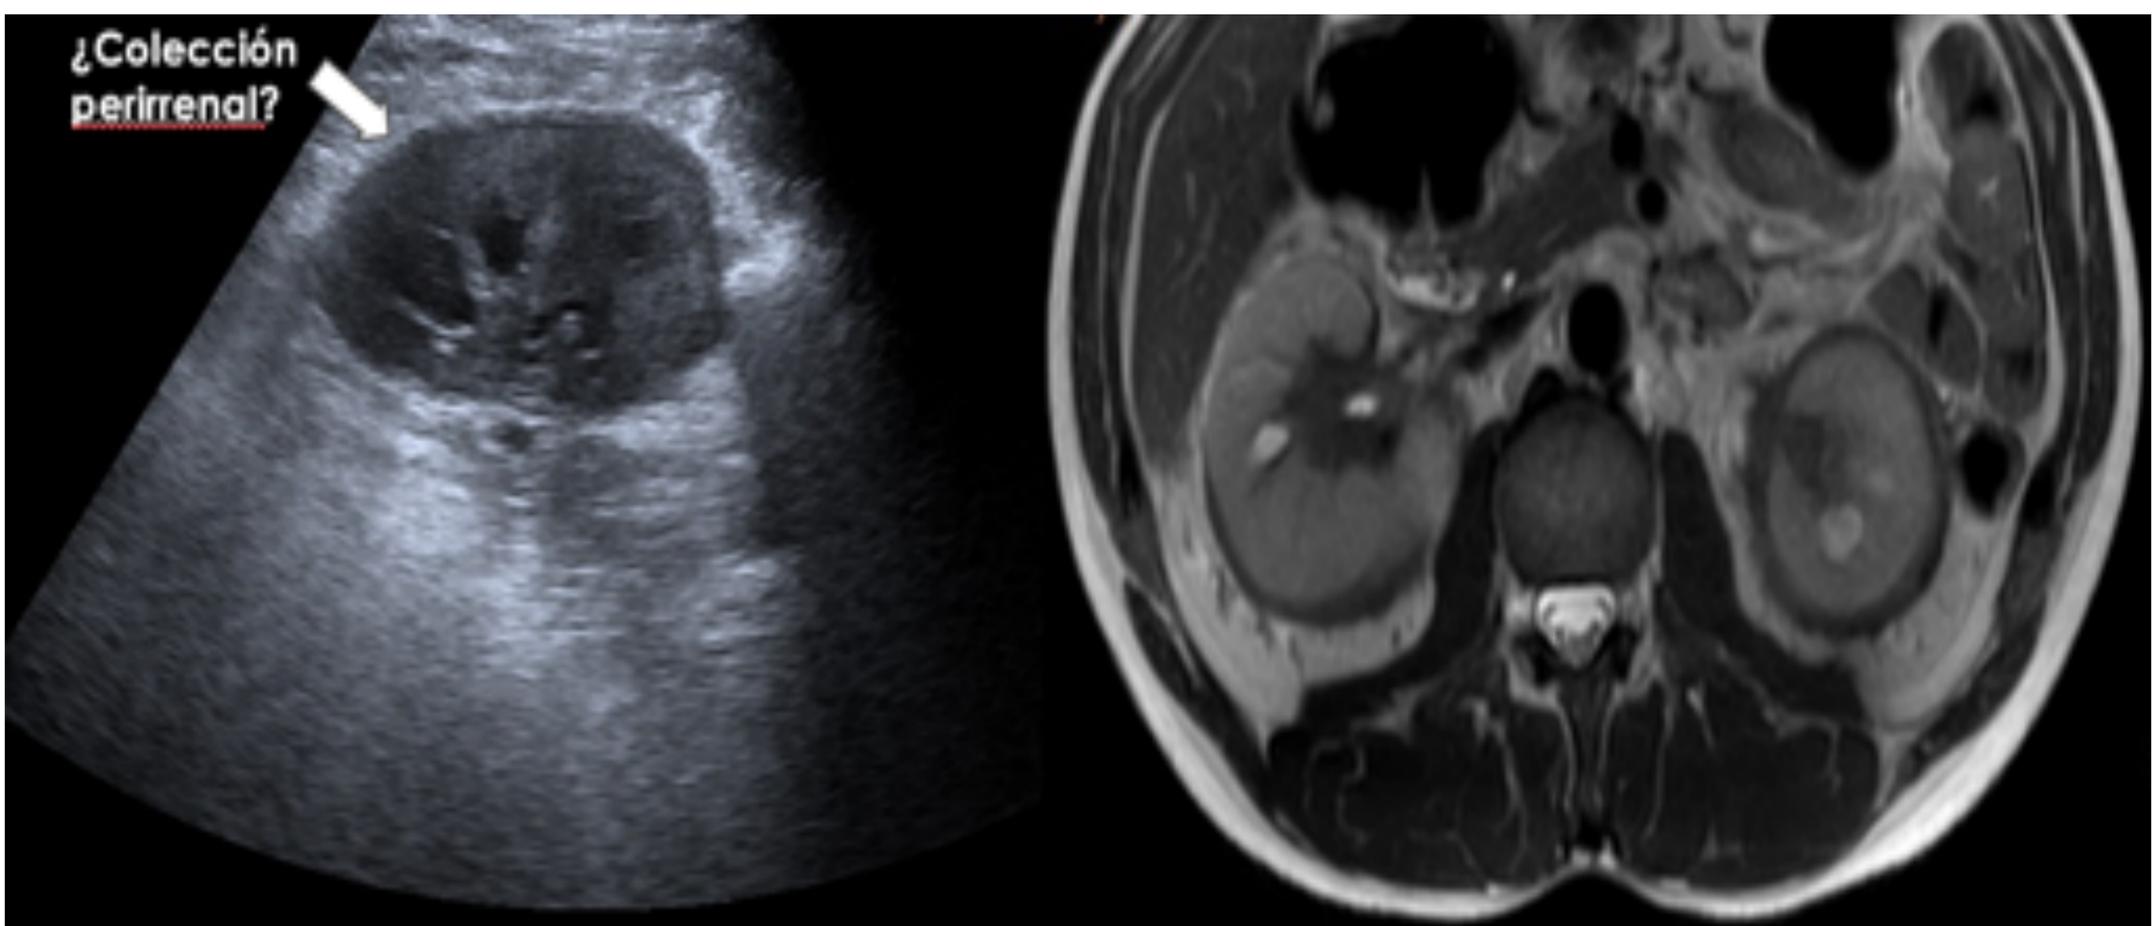
Figuras 50 y 51. **Enfermedad de Erdheim-Chester.** Histiocitosis de células no Langerhans. Ribete hipoecogénico compatible con fibrosis retroperitoneal de la grasa perirrenal
