Artroplastia de cadera: Seguimiento y diagnóstico de complicaciones en radiología simple y TC

Tipo: Presentación Electrónica Educativa

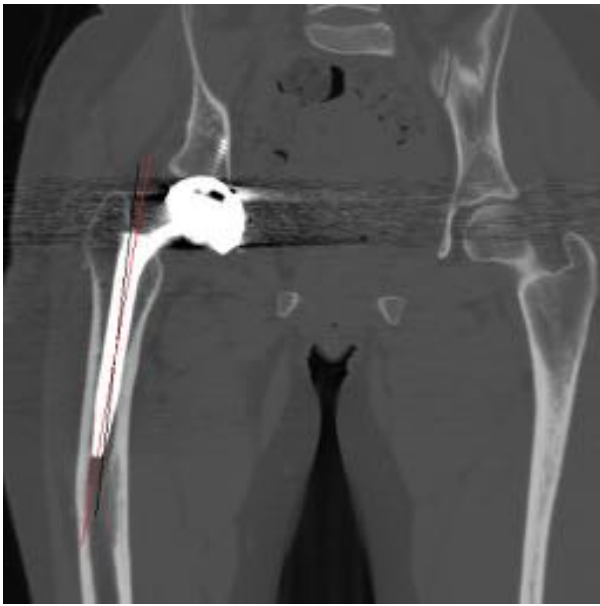
Vástago femoral en varo

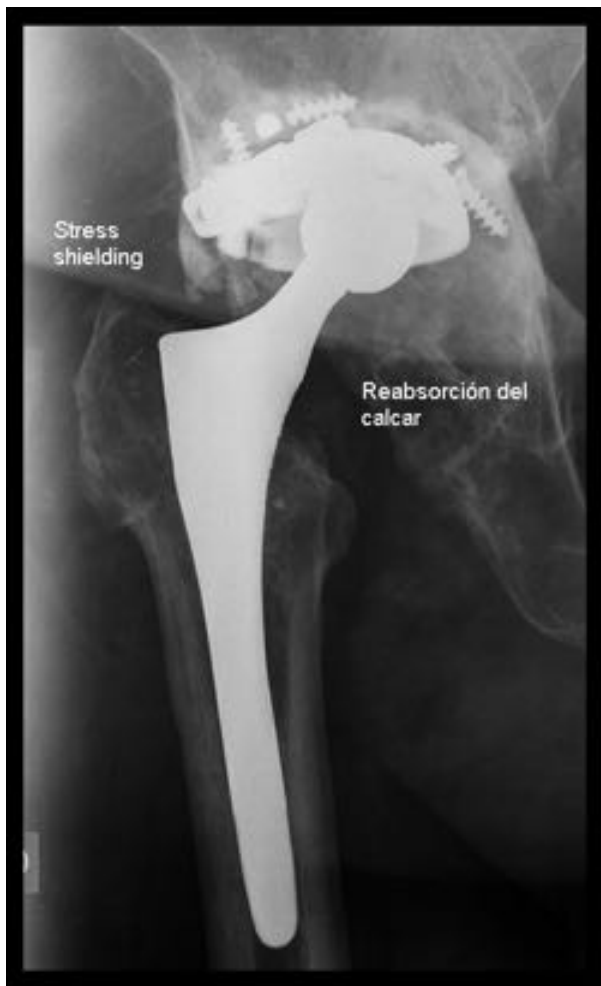
- Áreas de reabsorción ósea:
 - Surgen de la alteración en la distribución de la carga tras la artroplastia, no confundir con osteolisis.
 - Áreas radiolucetas en lugares típicos:
 - Fémur proximal ("stress shielding")
 - Reabsorción del calcar

Áreas radiolucientes esperables

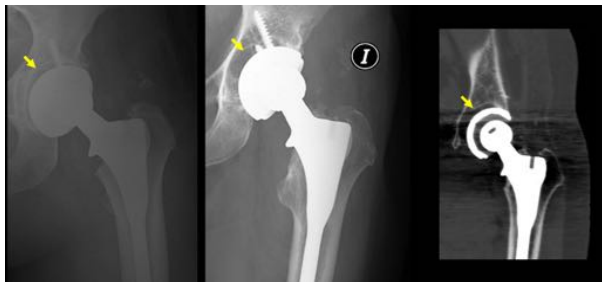
PTC mostrando una radiolucencia adyacente al componente acetabular (flecha) en el primer control (izquierda). 5 años después rx y TC coronal (derecha), mostrando un aumento del grosor del área radioluciente, sugestivo de movilización.

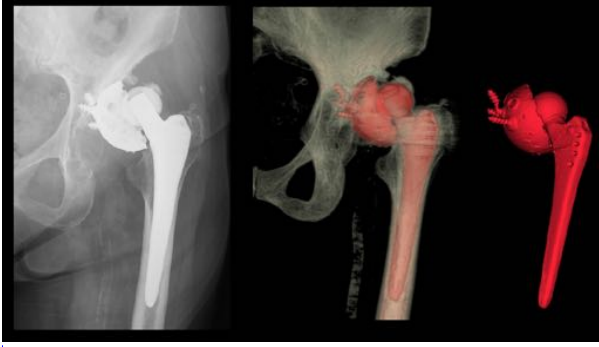
Componente acetabular movilizado con tornillos doblados y cabeza femoral luxada cranealmente

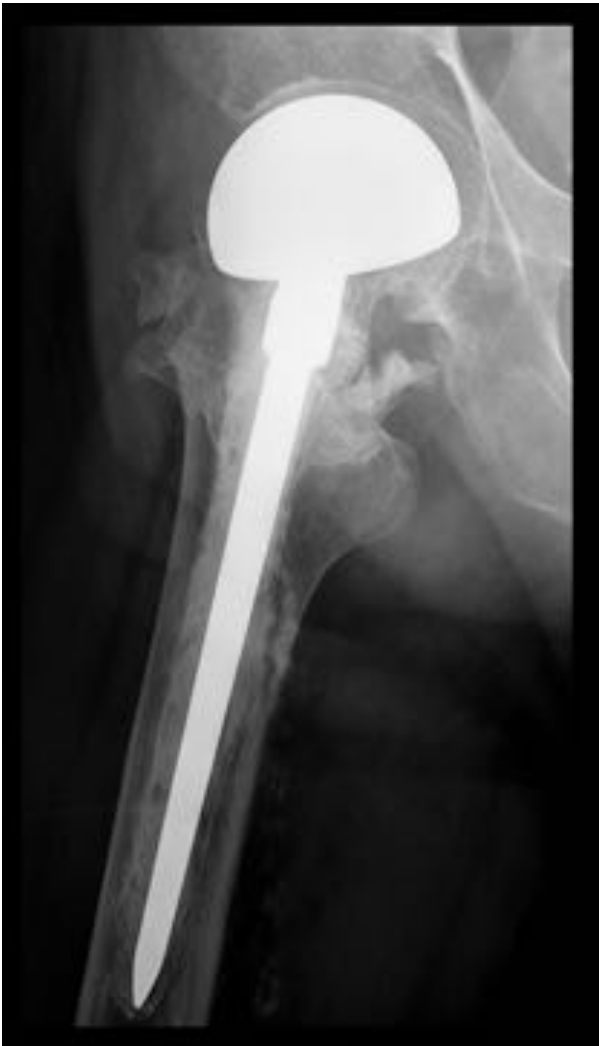
Excesiva inclinación del componente acetabular

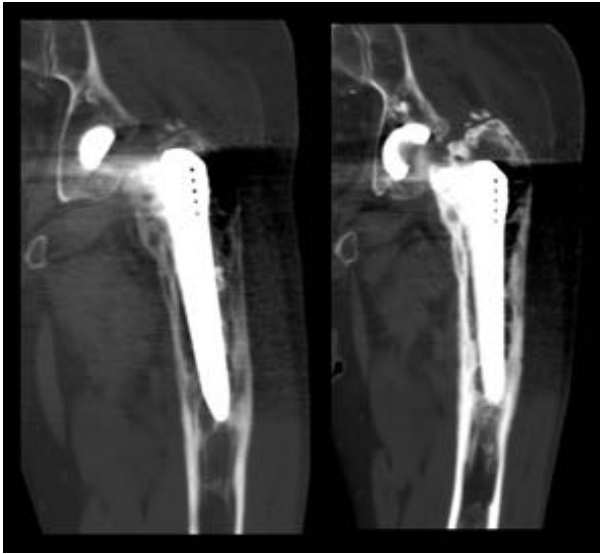
Movilización del vástago femoral en paciente con enfermedad de Paget ósea

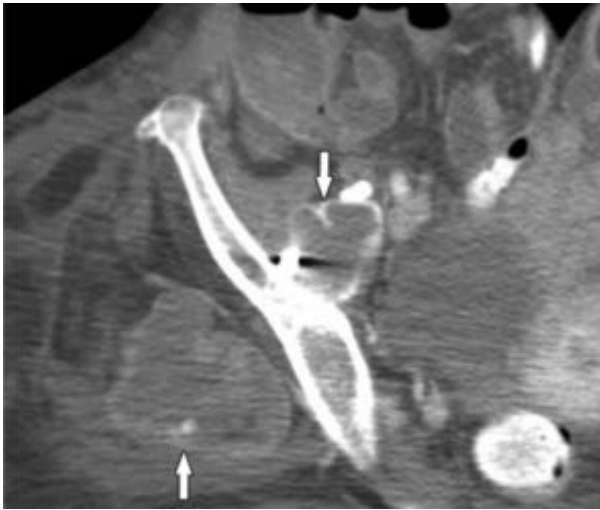
Otra lesión de partes blandas periprotésicas que se puede observar es el **pseudotumor**. Se trata de una masa de partes blandas que surge como consecuencia de la respuesta inflamatoria únicamente en casos de prótesis metal-metal. A diferencia de la enfermedad por micropartículas, no presenta componente osteolítico.

Pseudotumor

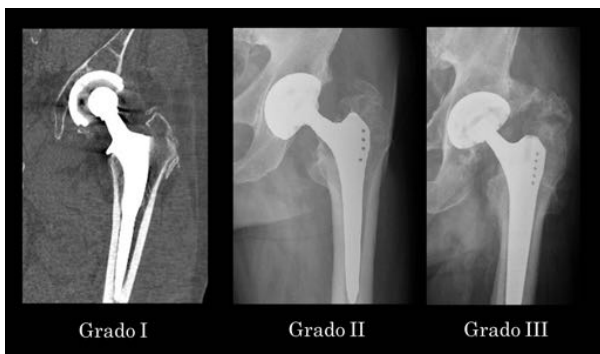
Calcificaciones heterotópicas de distintos grados

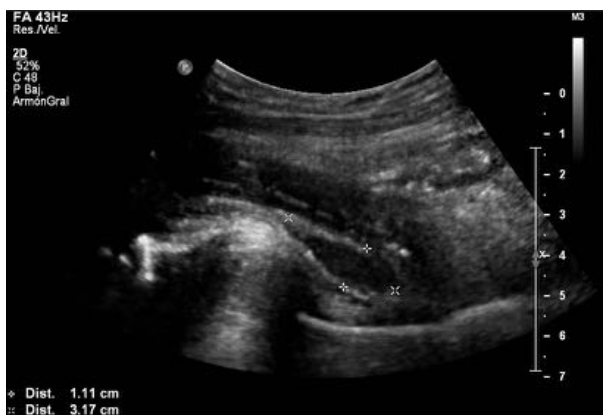
Distensión de la bursa del iliopsoas en paciente con PTC

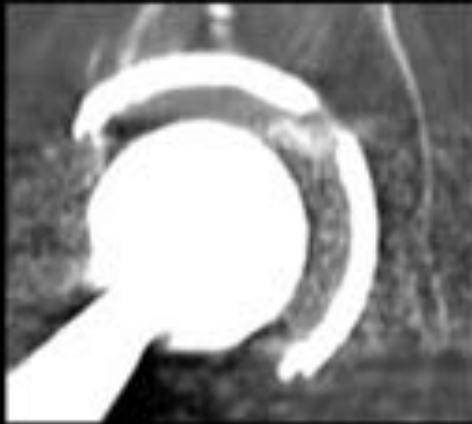
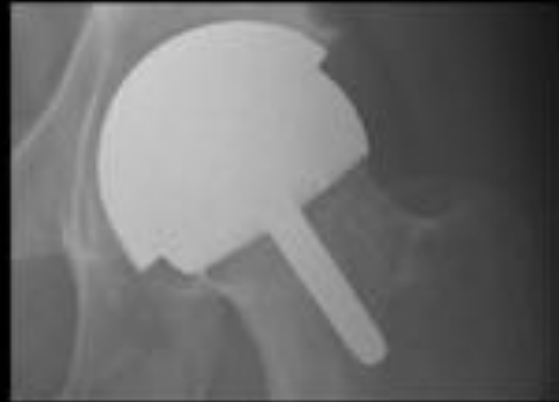
Prótesis total

Convencional

De superficie

Fig. 2: Prótesis totales, no se objetiva el acetábulo nativo. A la izquierda, prótesis convencional con vástago femoral. A la derecha prótesis "resurfacing" o de superficie, sin componente femoral.

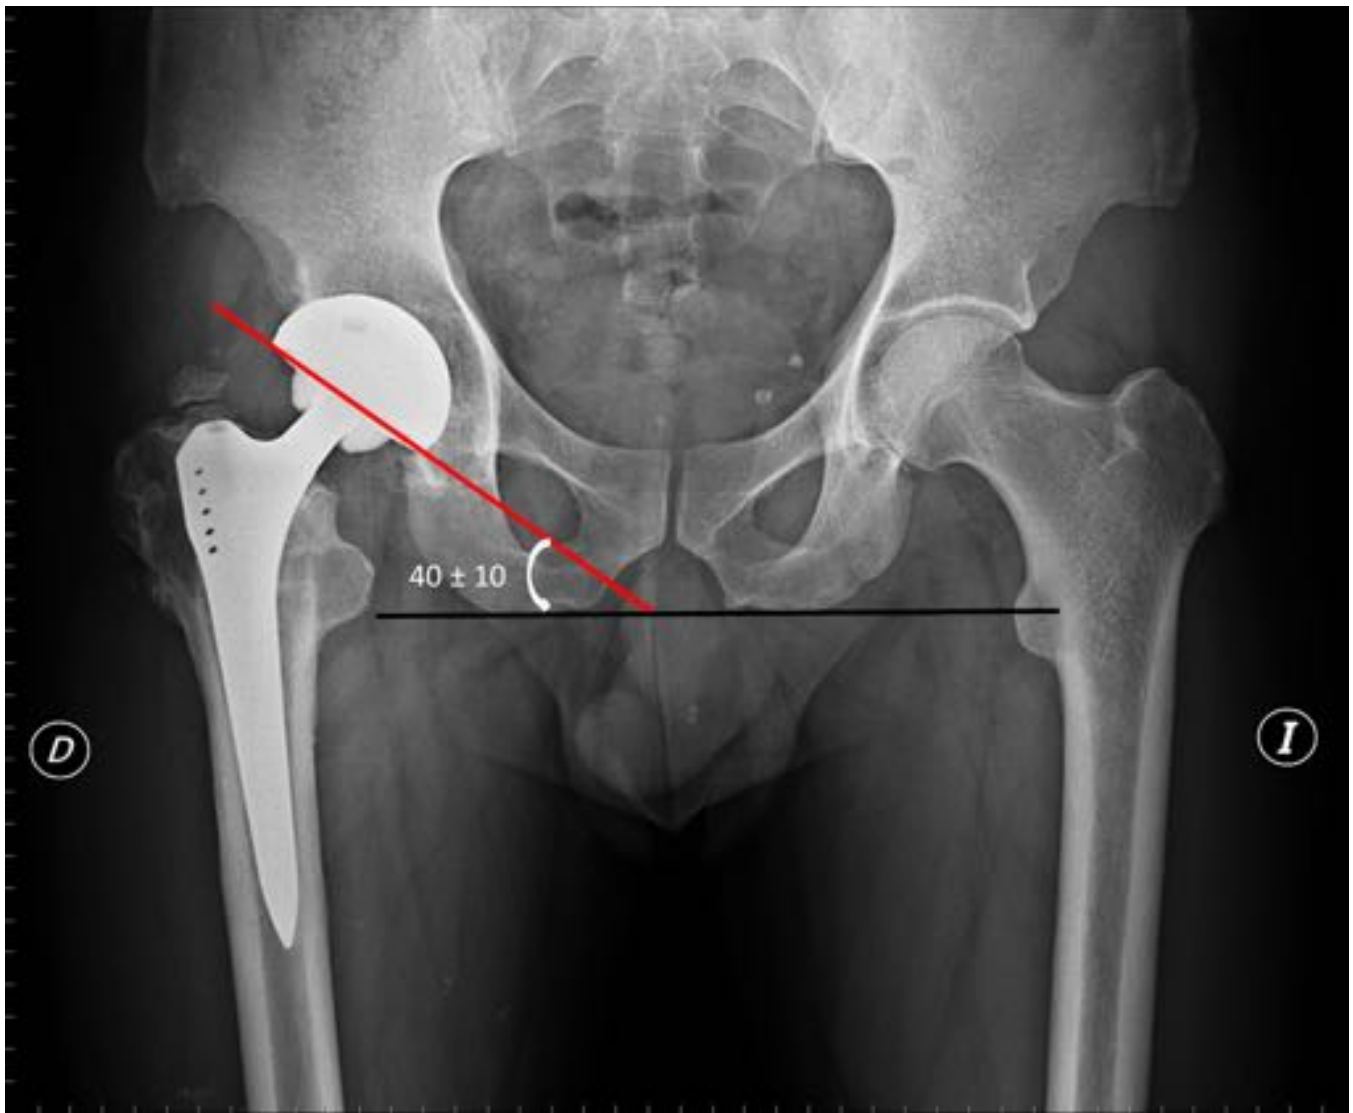
Fig. 8: Ángulo de inclinación lateral acetabular: entre la línea bisquiática (negra) y una tangente al reborde acetabular (roja). Debe tener un valor entre 30 y 50.

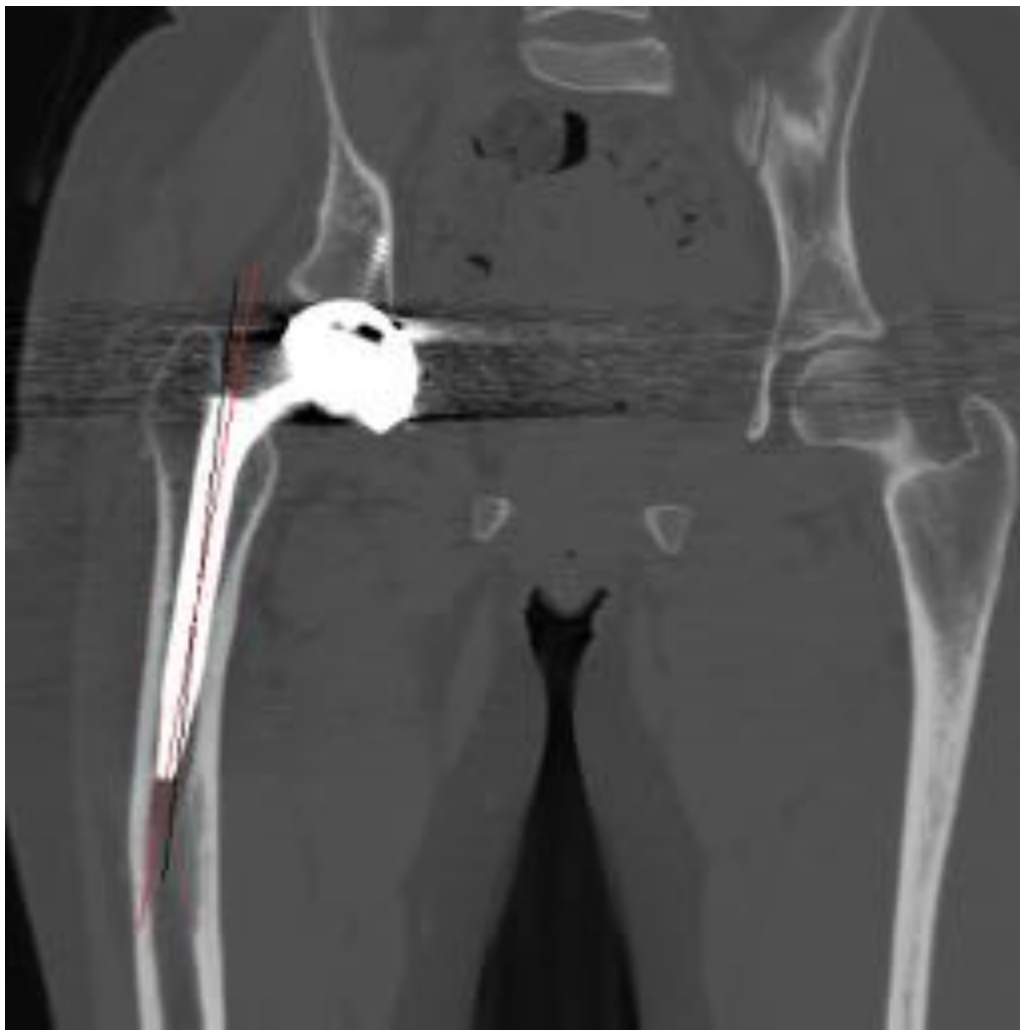
Fig. 14: Vástago en varo que contacta con la cortical externa de la diáfisis femoral.

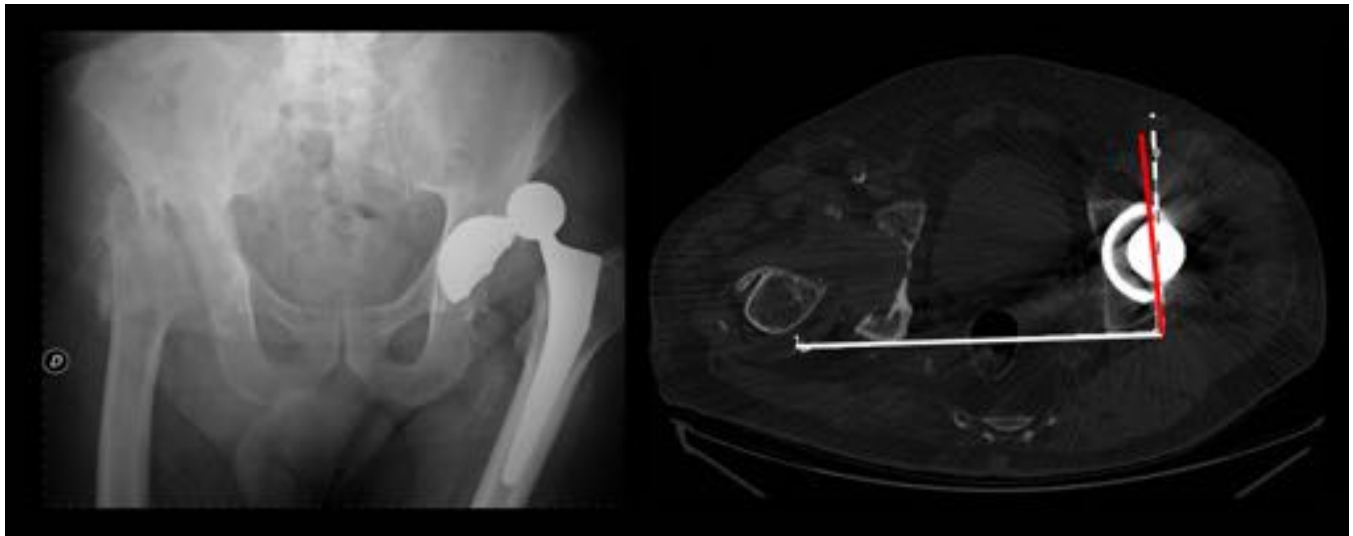
Fig. 16: PTC izquierda con luxaciones recidivantes (rx de la izquierda). En el TC axial (derecha) se objetivó una ausencia de anteversión (ángulo de anteversión = 1°)

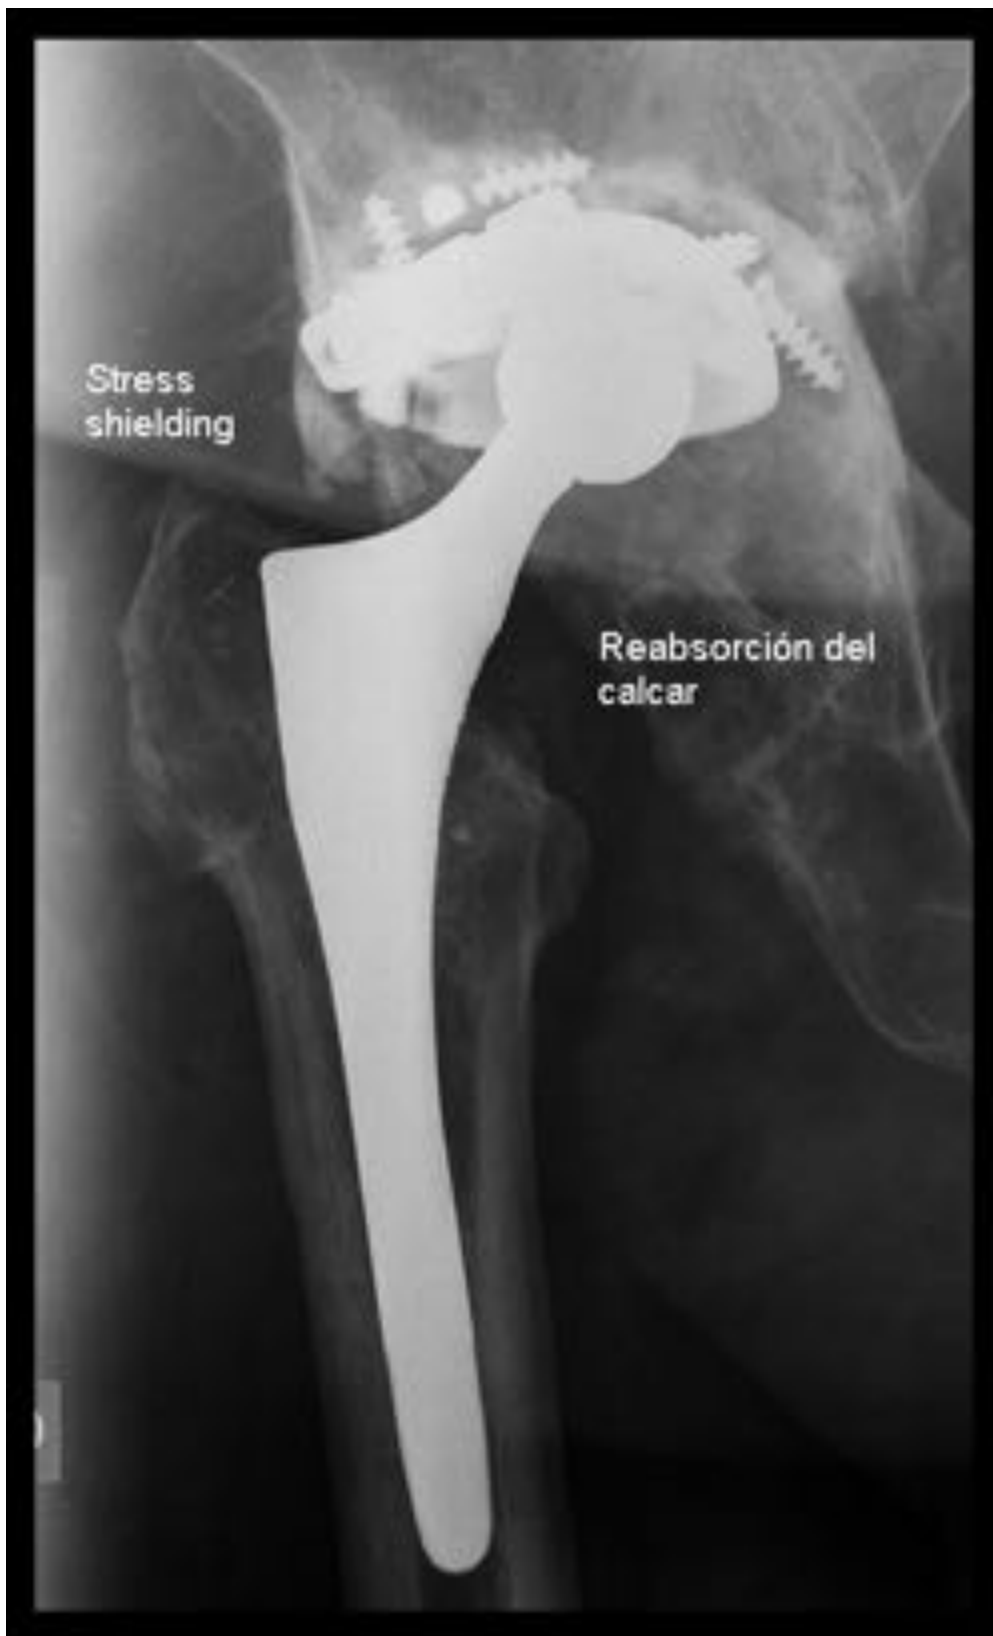
Fig. 21: Áreas esperables de reabsorción ósea

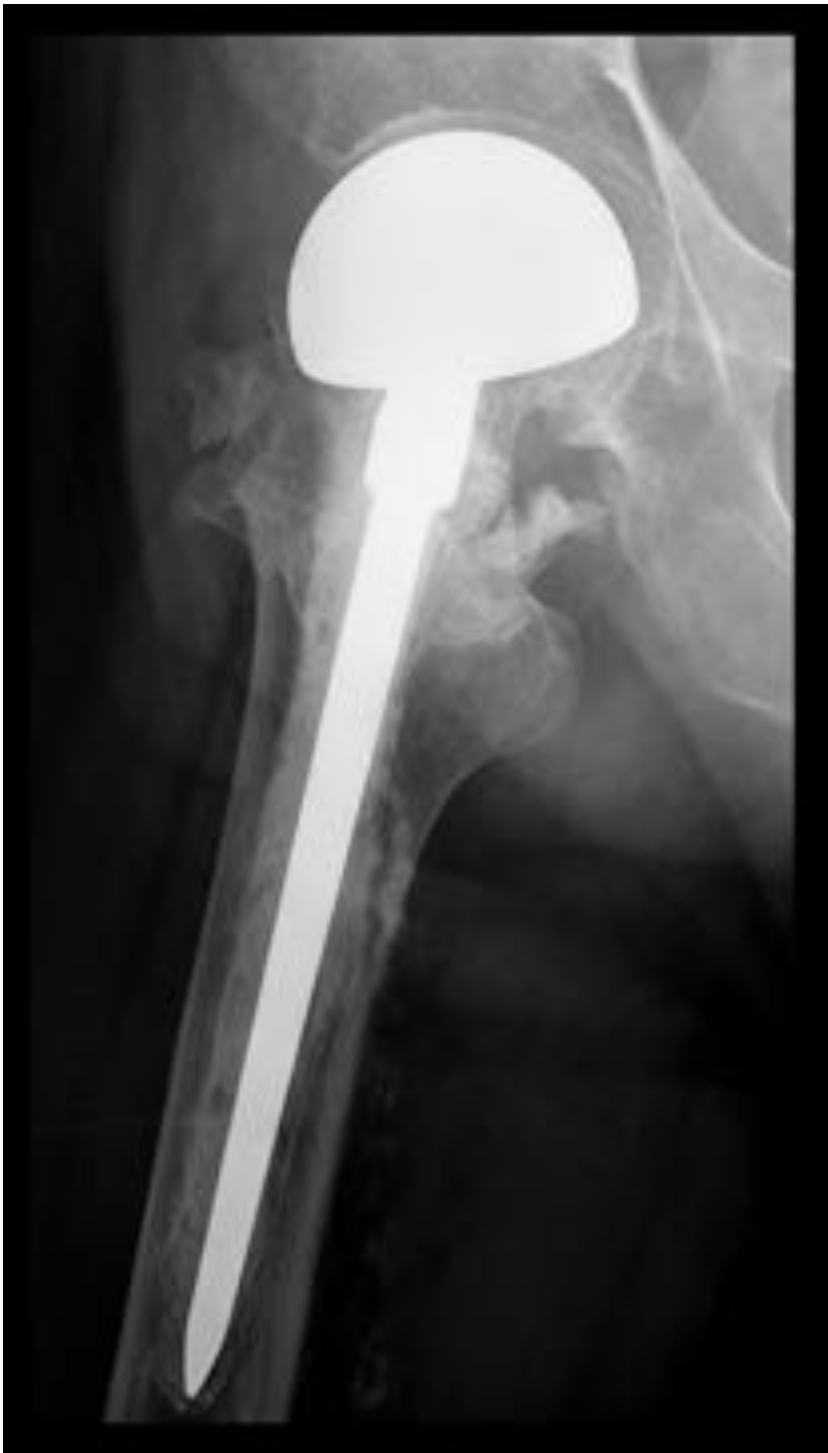
Fig. 24: Alteración del ángulo de inclinación del componente acetabular.

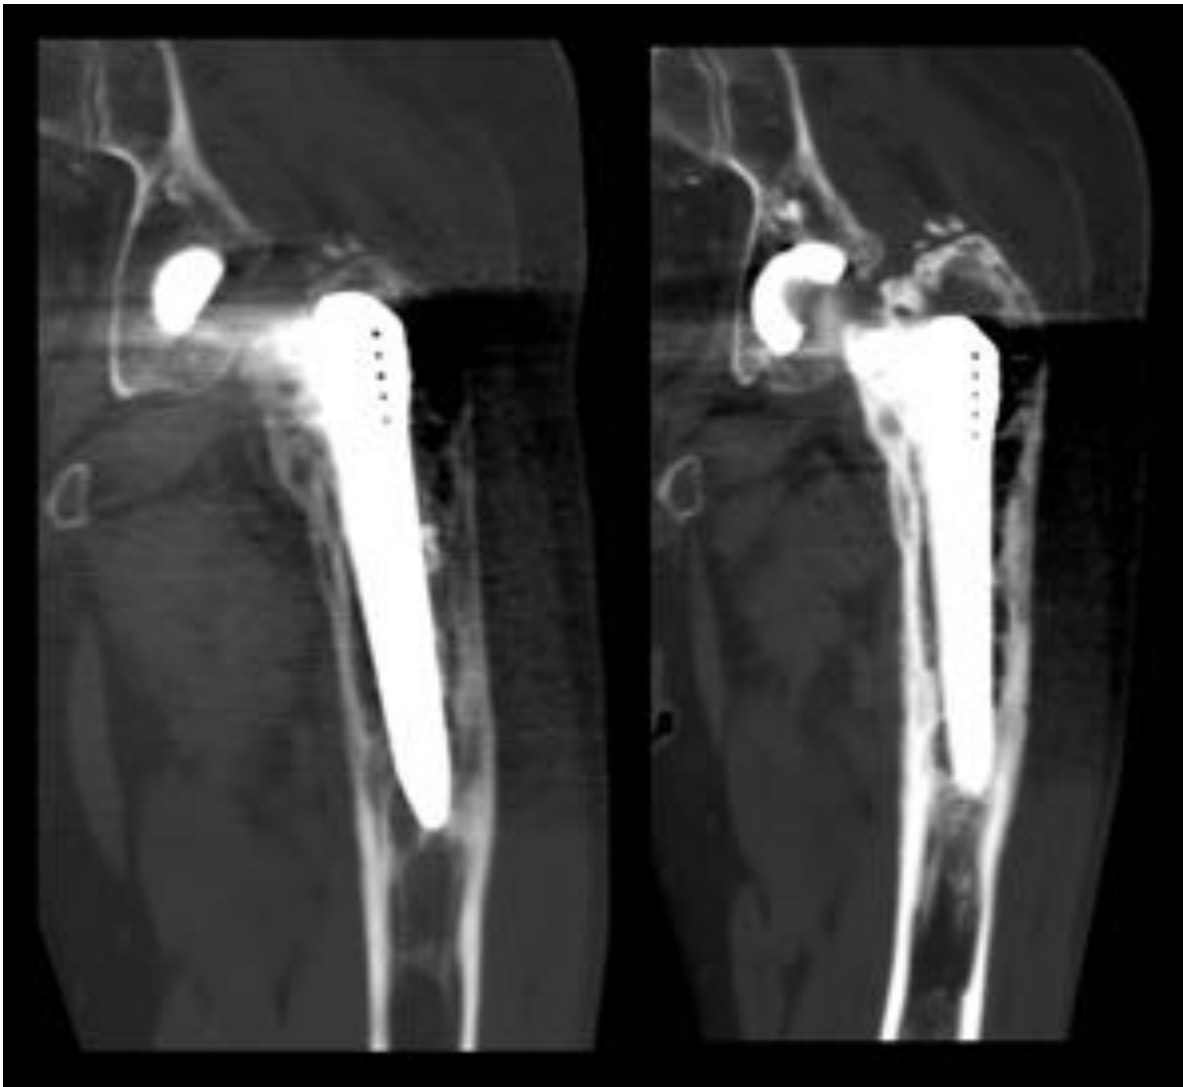
Fig. 25: Hundimiento del tallo femoral de unos 2 cm (derecha) respecto al control (izquierda) en paciente afecto de enfermedad de Paget ósea

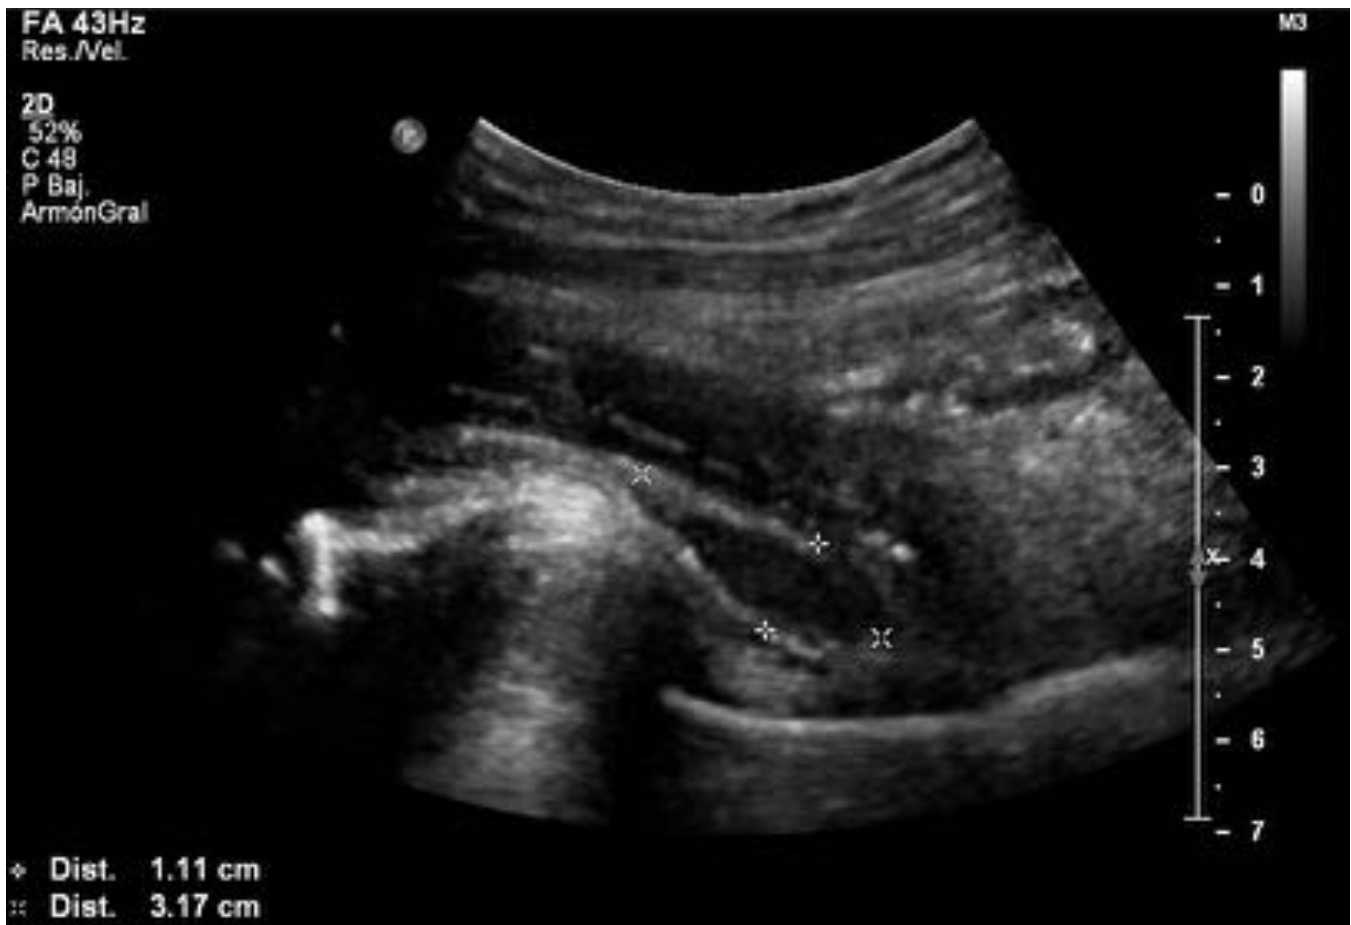
Fig. 36: Bursitis del psoas en paciente con PTC dolorosa. Ecografía mostrando una distensión de la bursa del tendón del psoas.

- Por roce del tendón con el reborde anterior de un componente acetabular demasiado grande o con demasiada anteversión.
- Produce sensación de chasquido y dolor inguinal.
- Mediante ecografía veremos engrosamiento o heterogeneidad del tendón, derrame articular o engrosamiento de la bursa.
- El tratamiento inicial es conservador, al que se puede añadir infiltraciones de corticoides en la propia bursa para el alivio sintomático.
