¿Está rota la prótesis?

Tipo: Presentación Electrónica Educativa

Autores: José Carlos Garrido Bermejo, Oscar Bueno Zamora, Francisco Javier Olcoz Monreal, Elsa García Laborda

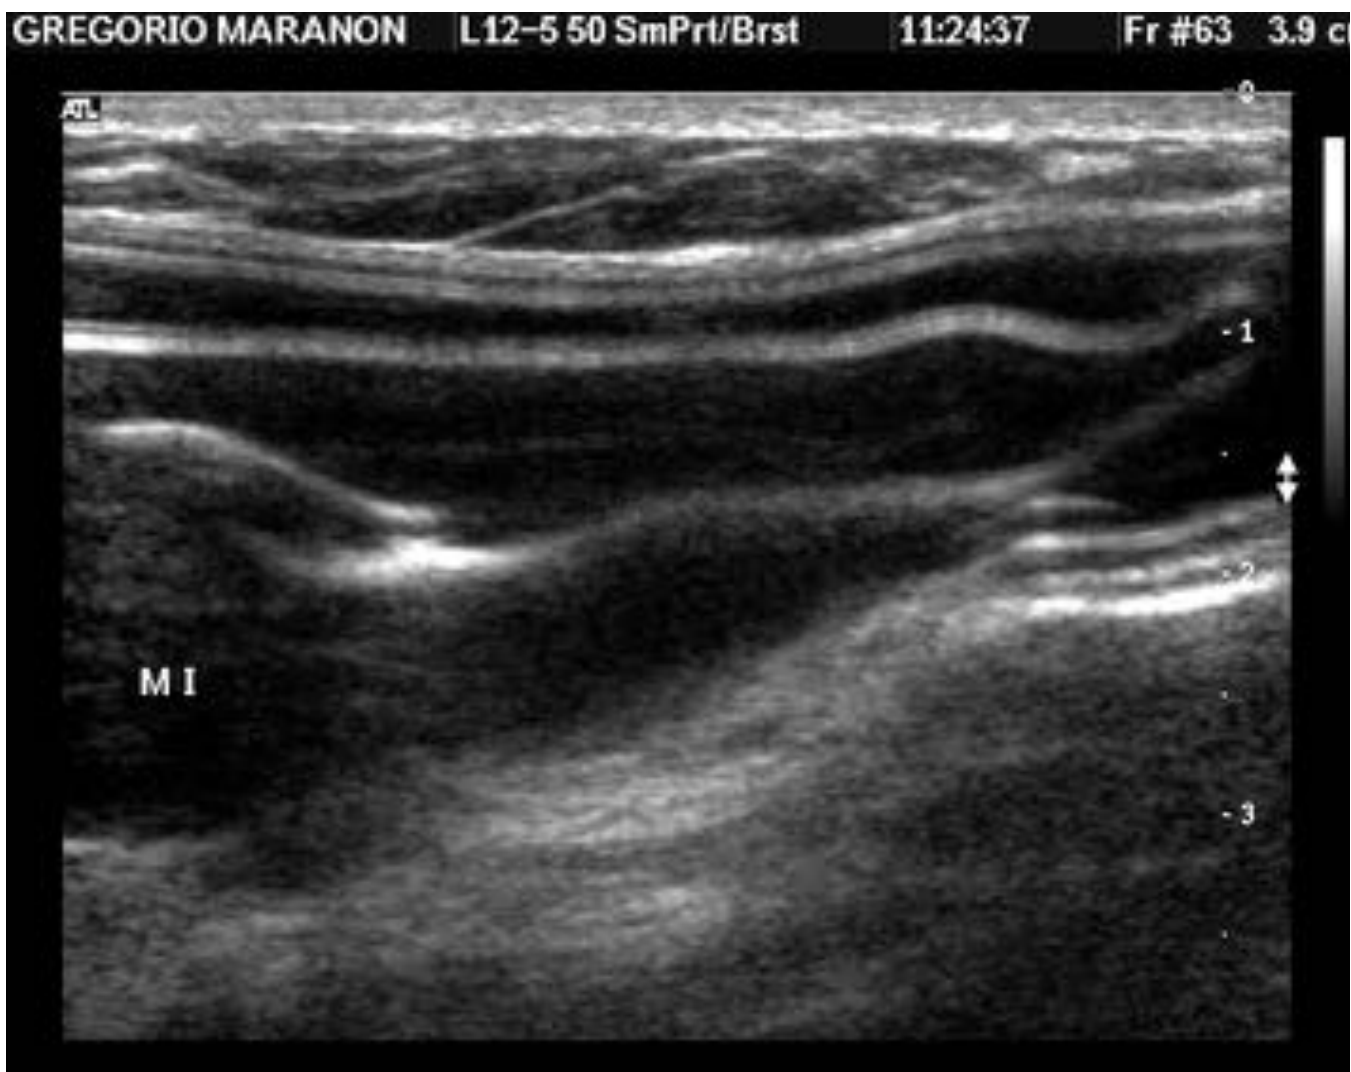
Fig. 5: Imagen ecográfica con sonda lineal de 10 mHz que revela una prótesis bicameral. Pueden apreciarse con claridad las dos cubiertas de elastómero, superficial y profunda, que delimitan la luz de los respectivos compartimentos.

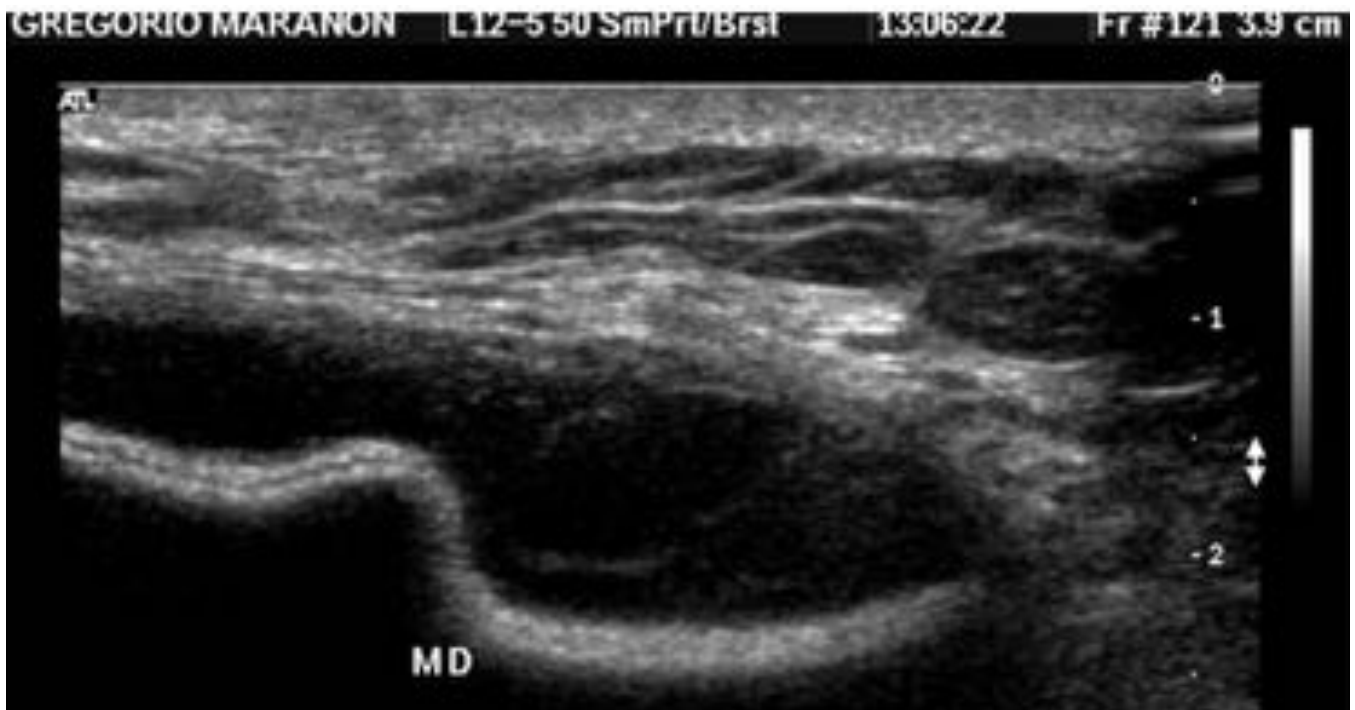
Fig. 10: Los seromas y las colecciones periimplante pueden observarse con relativa frecuencia en el postoperatorio precoz. Arriba: colección periprotésica anecoica en el período postquirúrgico precoz en una paciente sin semiología inflamatoria locorregional. Abajo: la imagen de RM (secuencia axial con potenciación T2 y supresión grasa) muestra una colección periprotésica derecha que se autolimitó en pocos días, compatible también con seroma postquirúrgico.

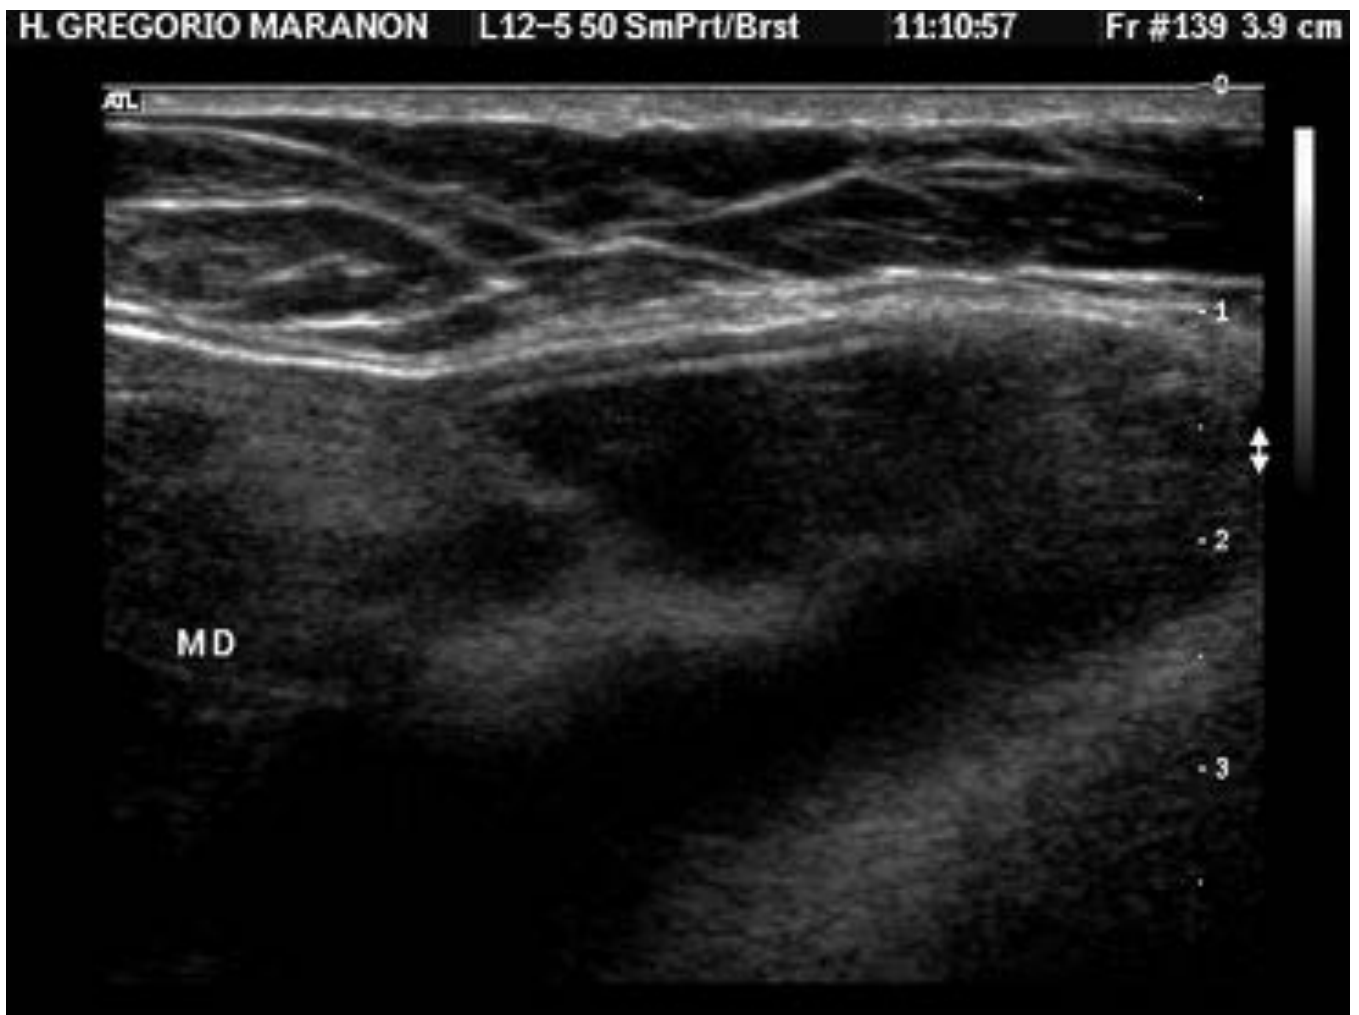
Fig. 18: Disrupción de la cubierta. La imagen ecográfica muestra una solución de continuidad focal de la cubierta de elastómero, con pérdida de la anecogenicidad del gel y presencia de contenido ecogénico en el exterior de la cubierta.

Debemos sospechar rotura intracapsular cuando no somos capaces de identificar claramente la doble línea ecogénica en la superficie del implante que representa la cubierta íntegra. A veces es posible encontrar de forma directa la solución de continuidad focal de la cubierta (fig. 18).

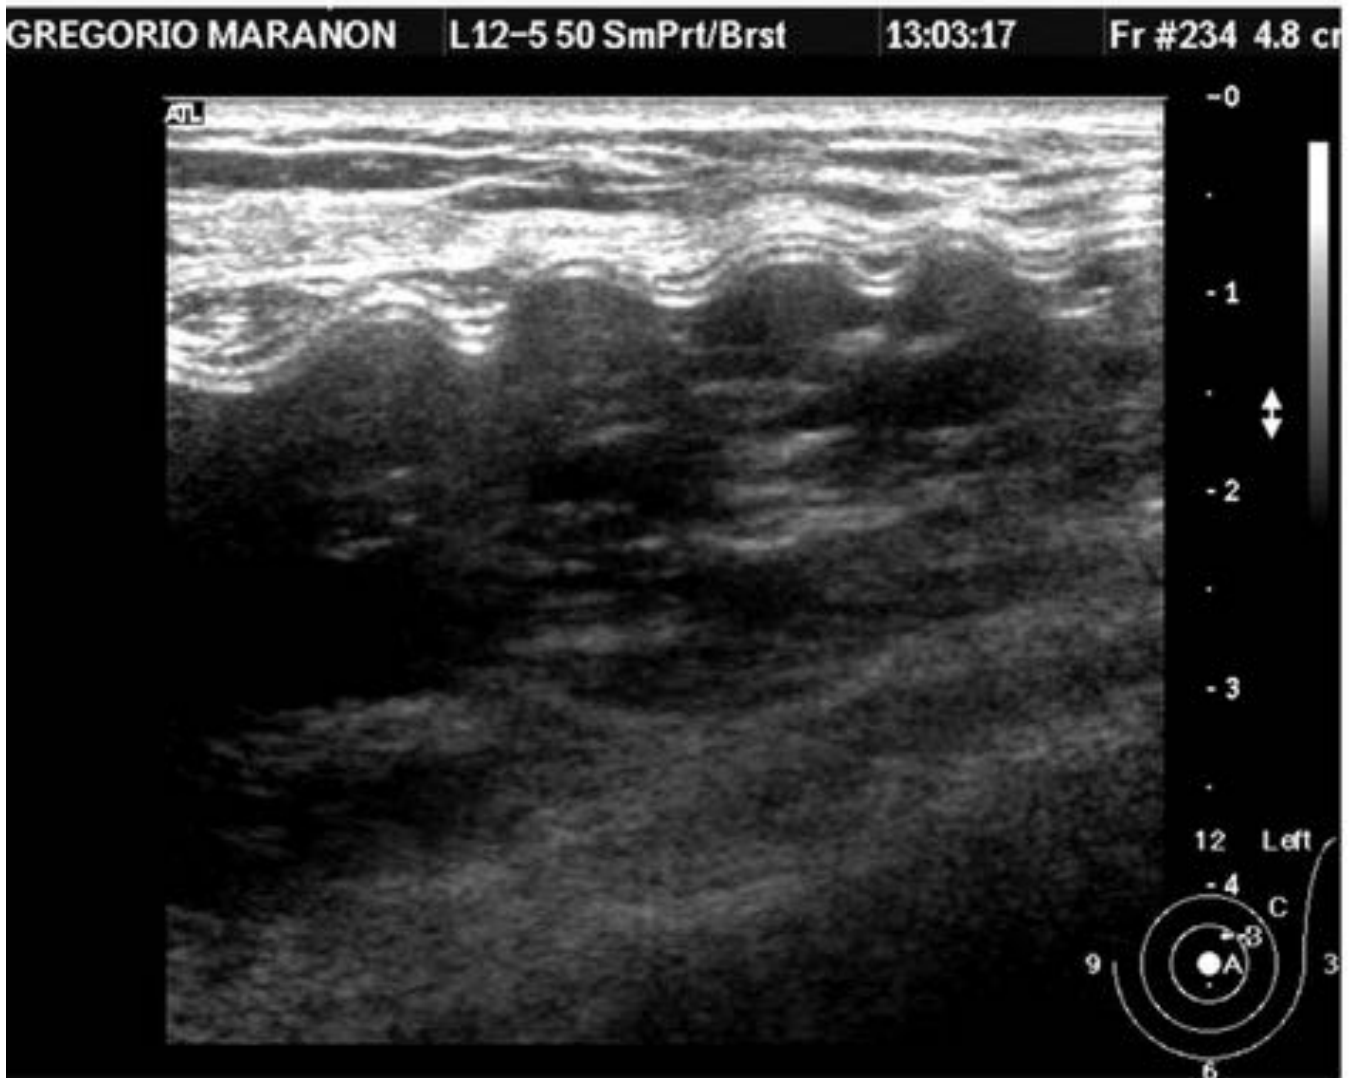
Fig. 20: Se observa contenido ecogénico de forma difusa en el gel de silicona. Sin embargo, el aspecto superficial de la cubierta parece íntegro (doble línea regular continua). Se planteó la posibilidad de rotura desapercibida (cubierta posterior) y degeneración del gel por envejecimiento protésico (más de 10 años) con el consiguiente aumento de permeabilidad de la membrana. La cirugía de explante no reveló rotura macroscópica.

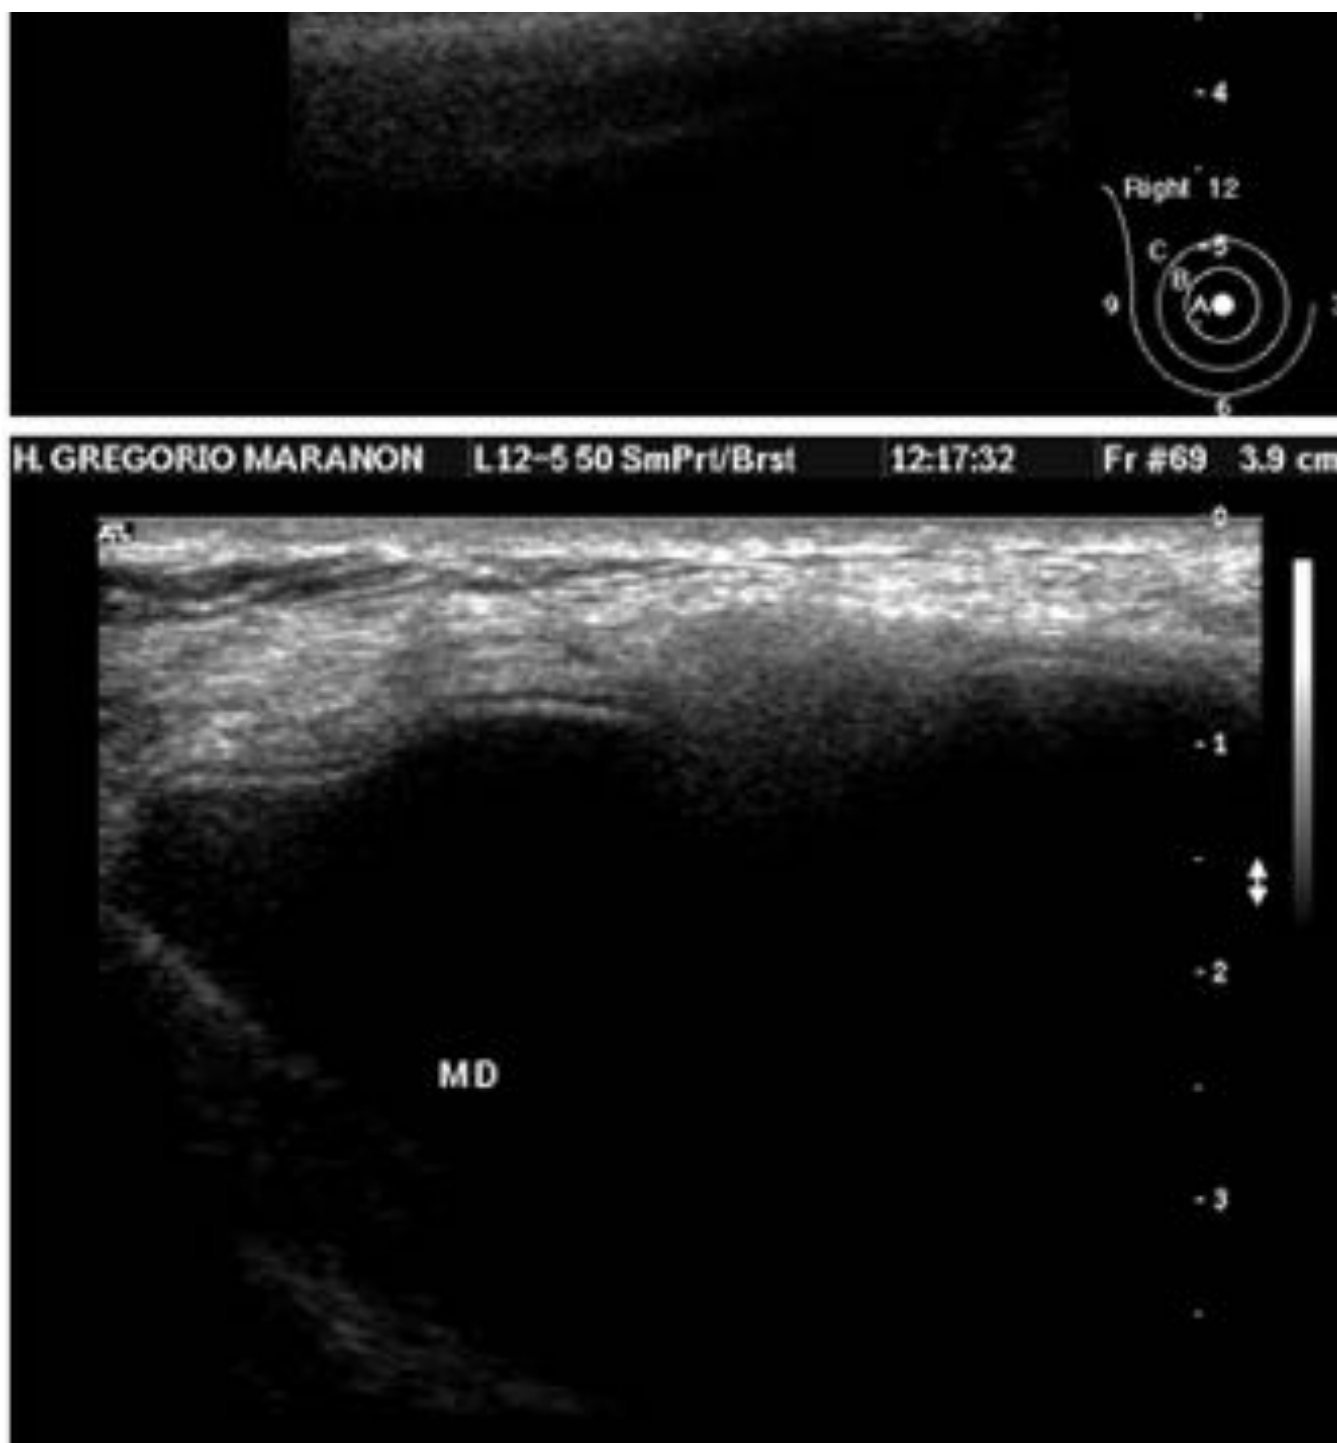
Fig. 26: Signo del pliegue ecogénico en ecografía, que traduce la existencia de gel de silicona en el exterior de la cubierta. No se aprecian otros signos sonográficos que sugieran rotura. En la historia clínica se reflejaba el antecedente de rotura protésica extracapsular previa con recambio de los implantes. Un posterior estudio con RM confirmó la integridad de la prótesis.

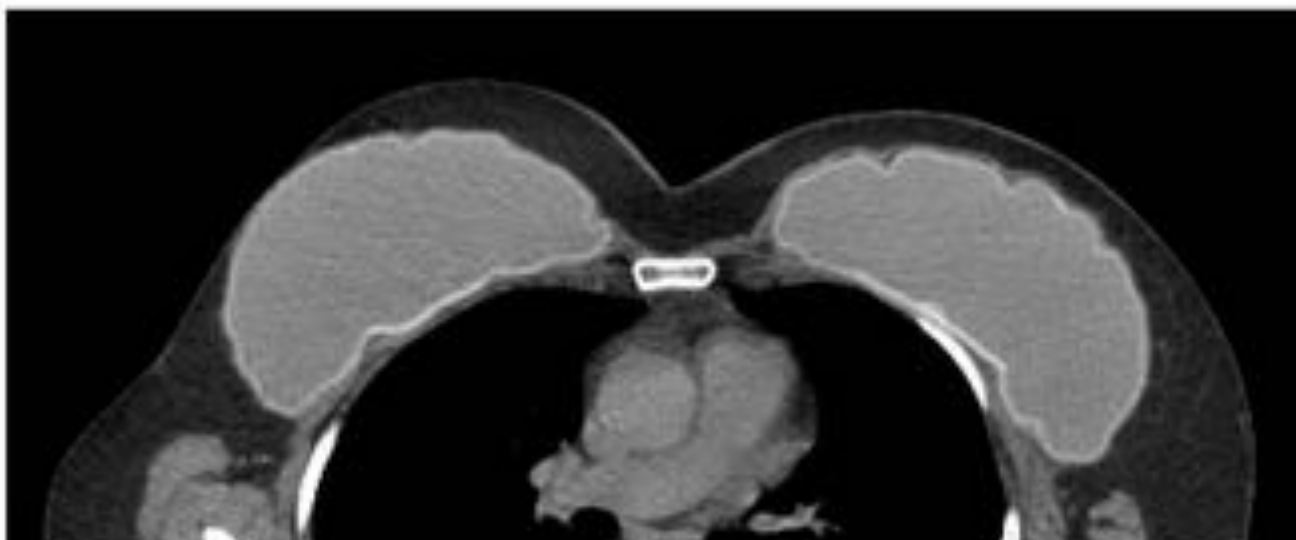
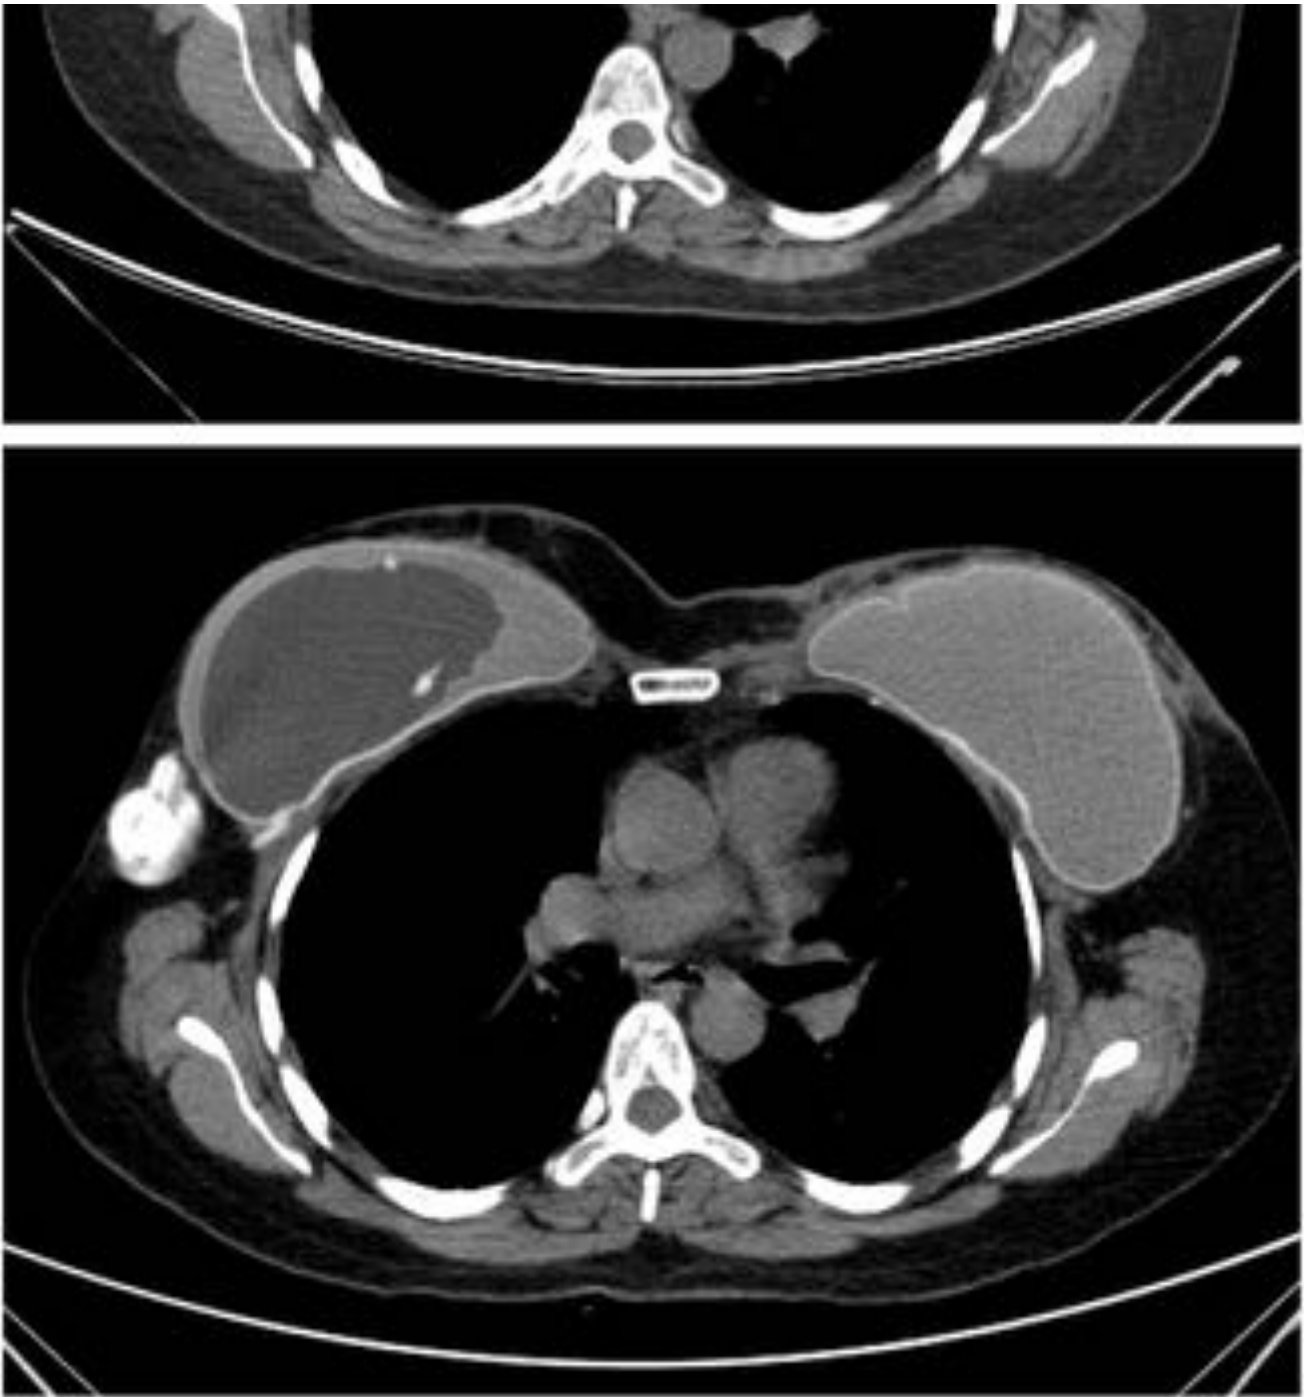
Fig. 37: Imágenes axiales de TC. Arriba: prótesis unicamerales de silicona. Abajo: prótesis unicameral de silicona en la mama izquierda y prótesis expansora de doble luz invertida en la mama derecha.

La TC no se utiliza de forma rutinaria en la evaluación de la integridad de las prótesis mamarias pero sí como estudio de extensión en los protocolos diagnósticos de pacientes oncológicas que pueden ser portadoras de prótesis mamarias tras cirugía de resección. En la TC los implantes aparecen como discos de morfología oval con atenuación homogénea de la luz y un anillo hiperdenso circundante fino y regular correspondiente a la cubierta de elastómero (fig. 37). Los hallazgos semiológicos por TC de la rotura protésica intracapsular no difieren de los mencionados previamente para la RM, incluyendo el signo del lingüini en el estadio final de colapso de la cubierta (fig. 38, 39 y 40).
